CITROËN C3 AIRCROSS (06.2024->) HYBRID 145 MAX MILD-HYBRID 107 KW (MOTOR 1,2 LTR. - 100 KW) 5-TÜRIG

VIN: VR7CGHPY9ST181133

Bewertungsdetails

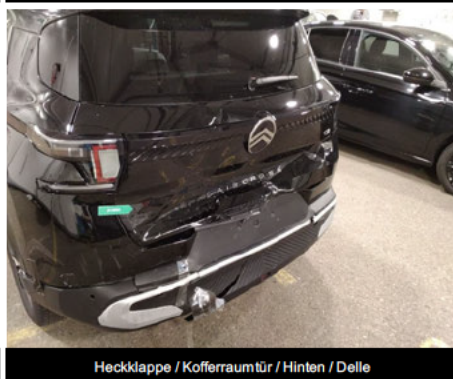
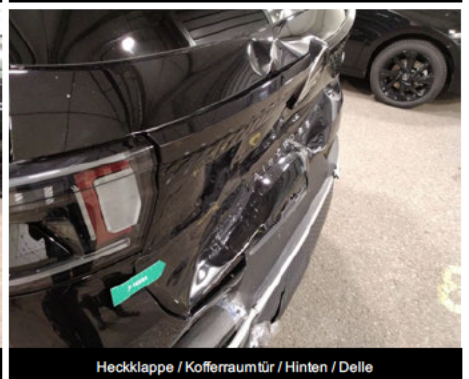
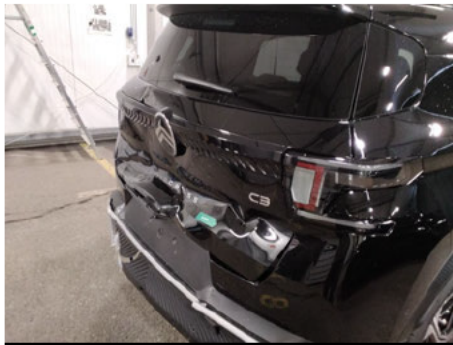
| # | Element | Defekt | Korrektur |
|---|---|---|---|
| 001 | Heckklappe / Kofferraumtür / Hinten | Delle | Ersetzen |

Heckklappe / Kofferraumtür / Hinten / Delle

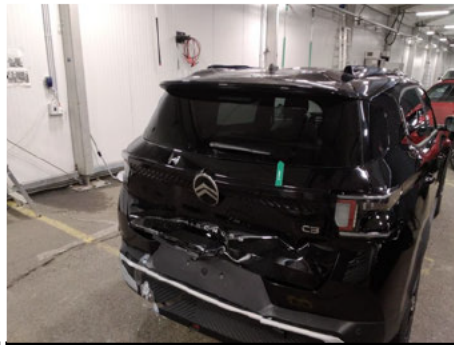
| # | Element | Defekt | Korrektur |
|---|---|---|---|
| 002 | Klebesatz / Hinten | Keine | Ersetzen |

Klebesatz / Hinten / Keine

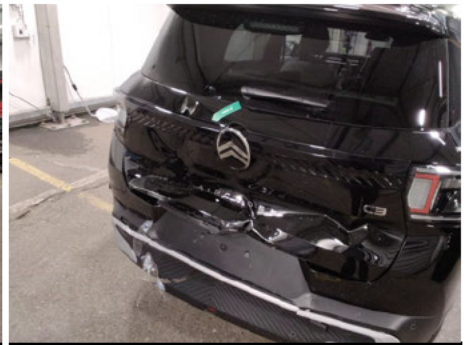
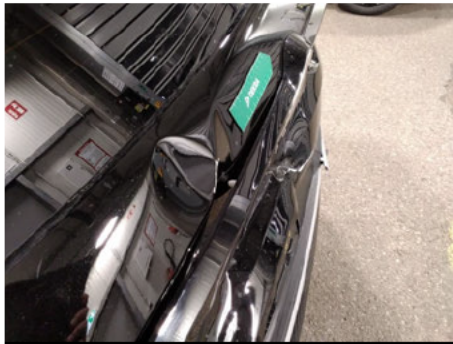
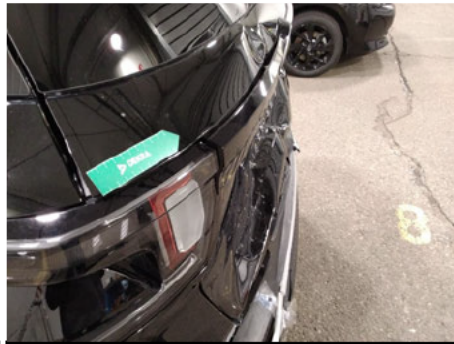
| # | Element | Defekt | Korrektur |
|---|---|---|---|
| 003 | Zierleiste Heckklappe / Hinten | Nicht konform | Ersetzen |

Zierleiste Heckklappe / Hinten / Nicht konform

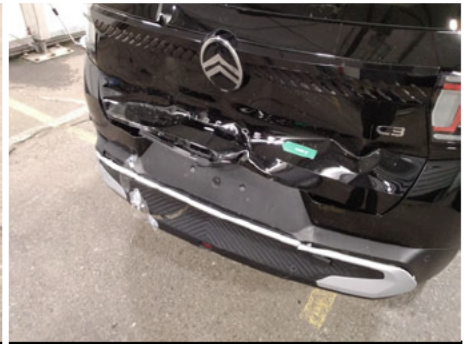
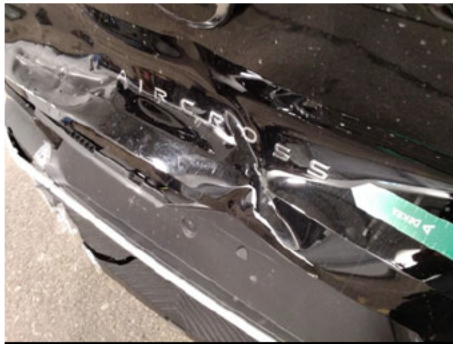
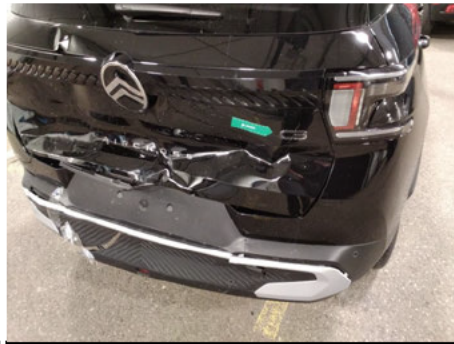
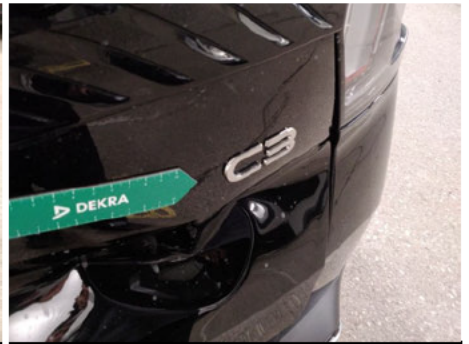
| 004 | Schriftzug Heckklappe / Kofferraumtür / Hinten | Keine | Ersetzen |

Schriftzug Heckklappe / Kofferraumtür / Hinten / Keine

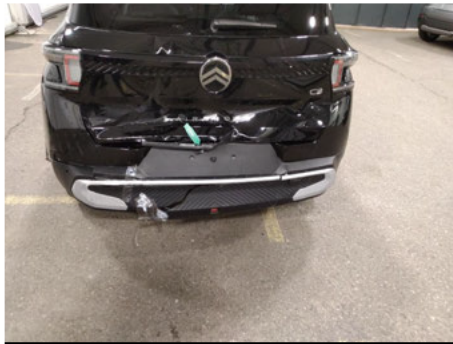
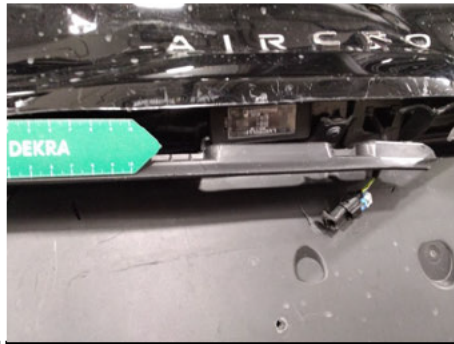
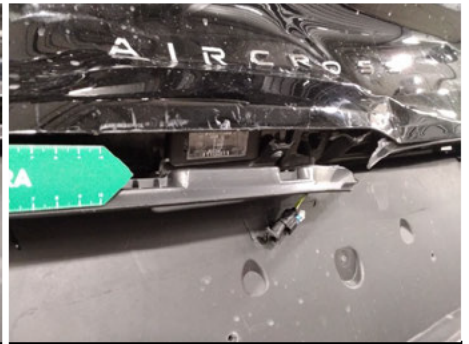
| 006 | Kennzeichenleuchte / Hinten | Gebrochen | Ersetzen |

Kennzeichenleuchte / Hinten / Gebrochen

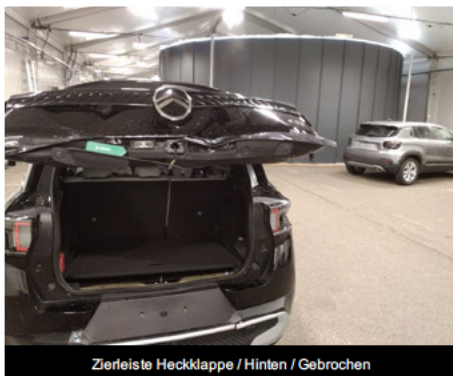
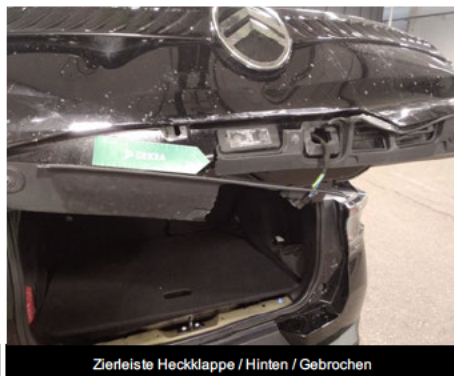
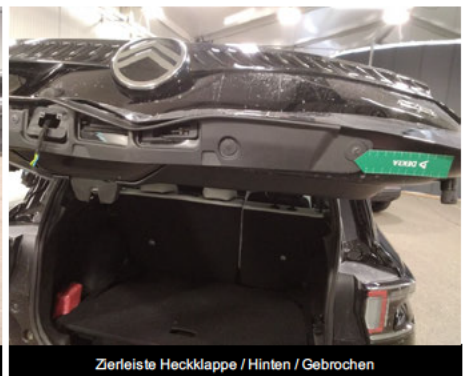
| 007 | Zierleiste Heckklappe / Hinten | Gebrochen | Ersetzen |

Zierleiste Heckklappe / Hinten / Gebrochen

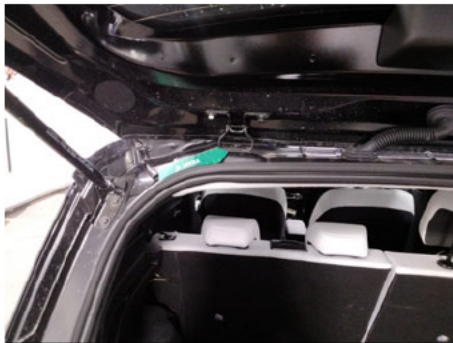
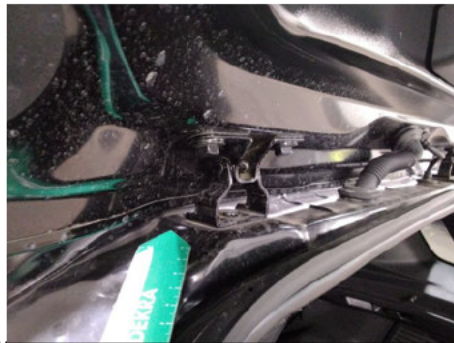
| 008 | Heckklappen / Kofferraumtürscharnier / Hinten Links | Nicht konform | Ersetzen |

Heckklappen / Kofferraumtürscharnier / Hinten Links / Nicht konform

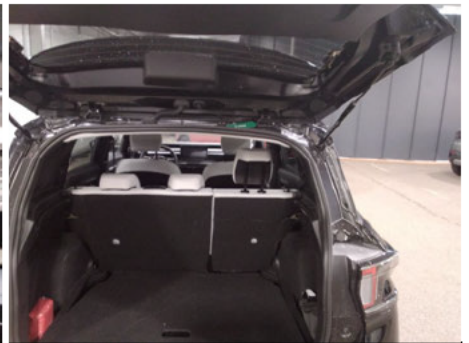
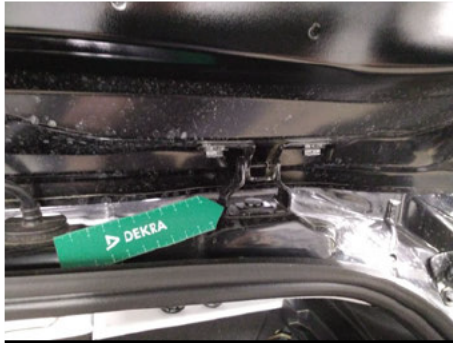
| 009 | Heckklappen / Kofferraumtürscharnier / Hinten Rechts | Nicht konform | Ersetzen |

Heckklappen / Kofferraumtürscharnier / Hinten Rechts / Nicht konform

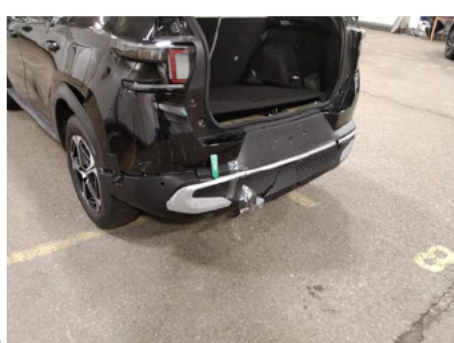
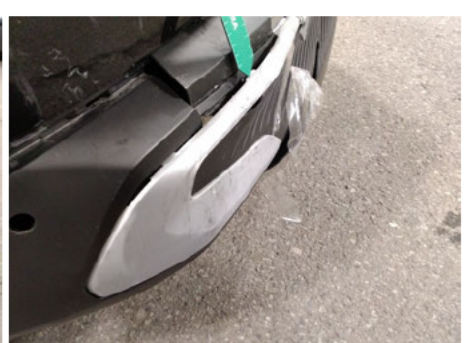
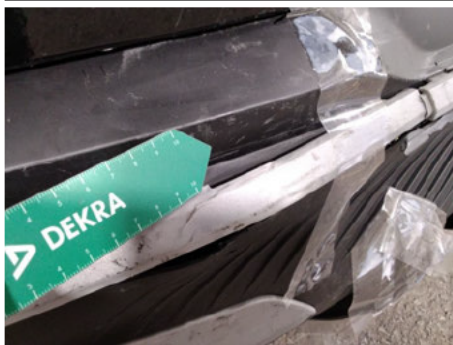
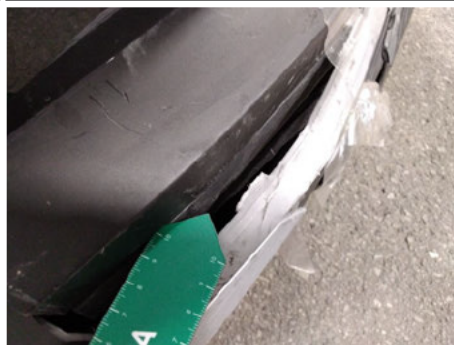
| 010 | Stoßfängerleiste / Hinten Links | Gebrochen | Ersetzen | |

Stoßfängerleiste / Hinten Links / Gebrochen

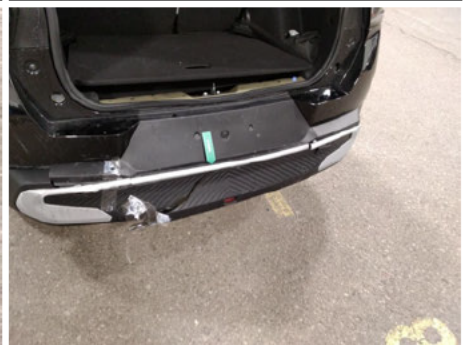
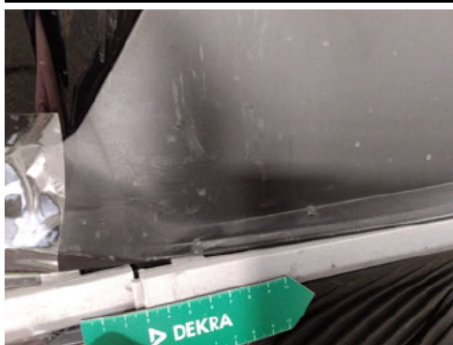
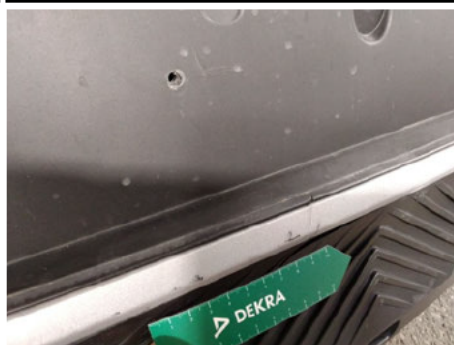
| 011 | Stoßfängerleiste / Hinten<br>Material : Kunststoff | Gebrochen | Ersetzen | |

Stoßfängerleiste / Hinten / Gebrochen

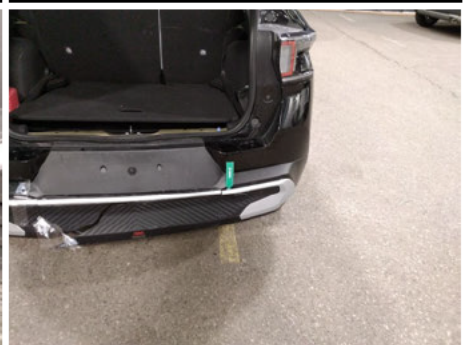
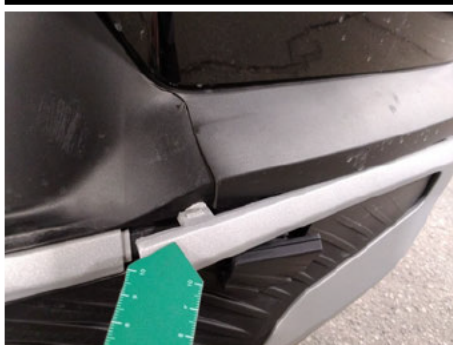
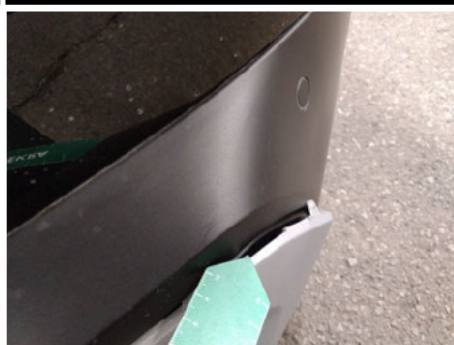
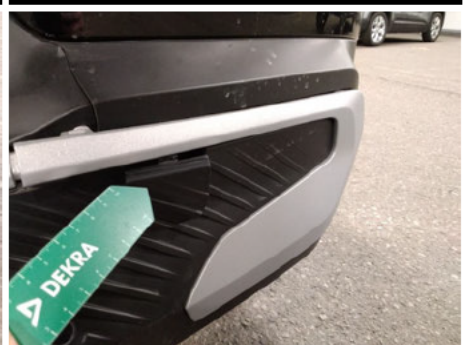
| 012 | Stoßfängerleiste / Hinten Rechts<br>Material : Kunststoff | Gebrochen | Ersetzen | |

Stoßfängerleiste / Hinten Rechts / Gebrochen

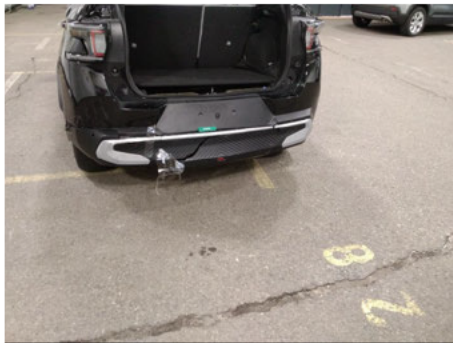
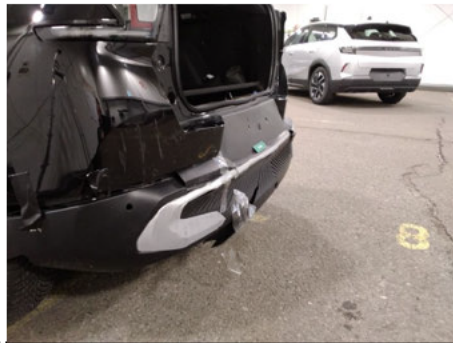
| 013 | Querträger hinten / Hinten | Nicht konform | Ersetzen | |

Querträger hinten / Hinten / Nicht konform

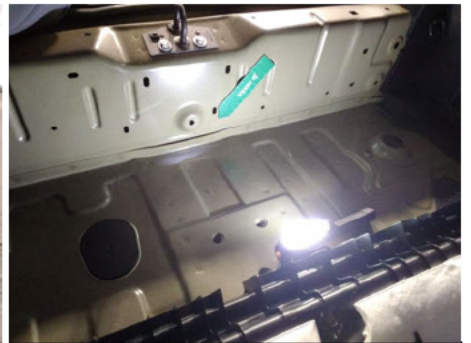
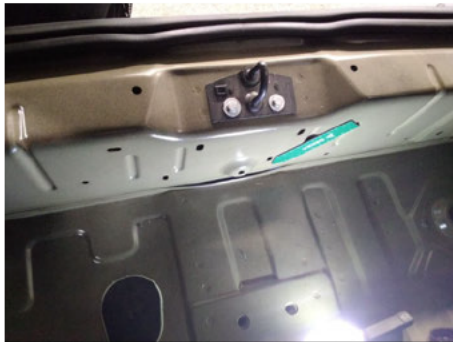
| 014 | Heckblech / Hinten | Delle | Reparieren | |

Heckblech / Hinten / Delle

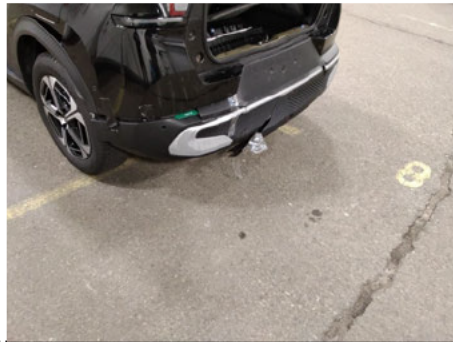
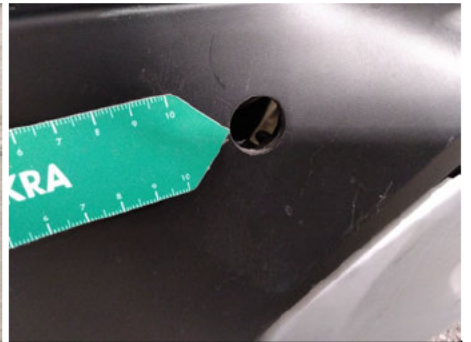
| 015 | Sensor Einparkhilfe / Hinten Links | Gebrochen | Ersetzen | |

Sensor Einparkhilfe / Hinten Links / Gebrochen

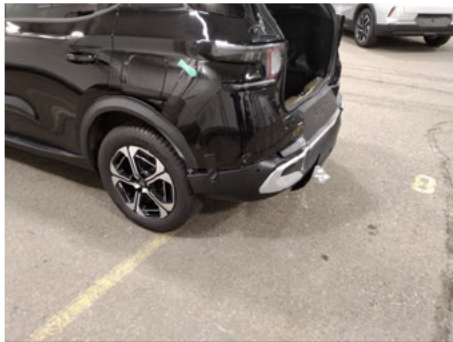
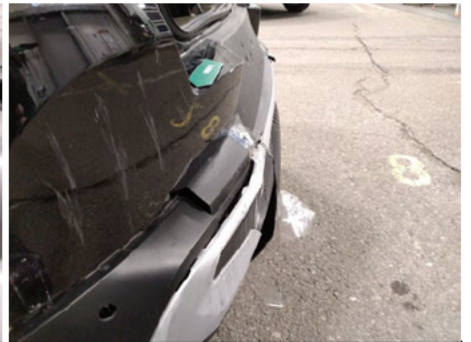
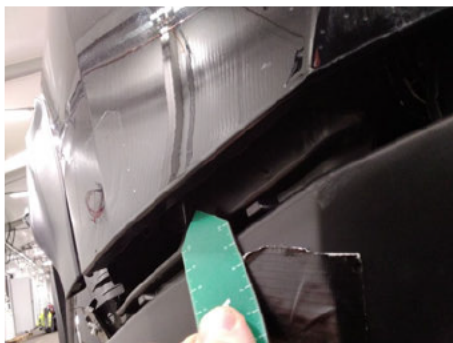
| 016 | Stoßfänger / Hinten Links | Gebrochen | Ersetzen | |

Stoßfänger / Hinten Links / Gebrochen

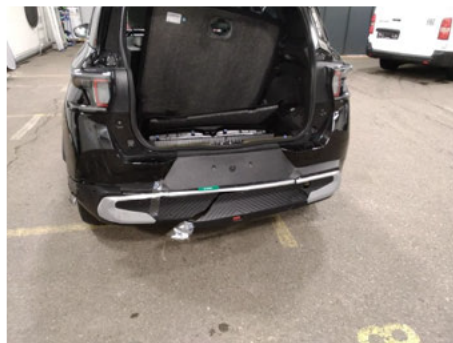
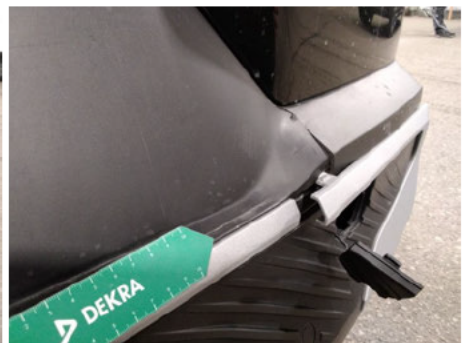
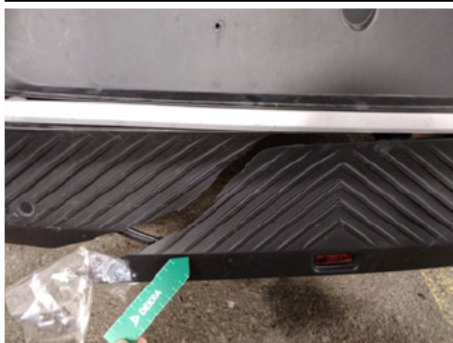
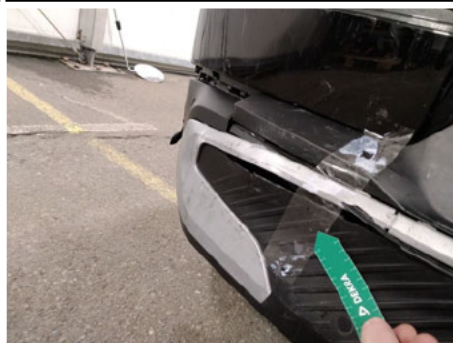
| 017 | Stoßfänger unterhalb / Hinten | Gebrochen | Ersetzen |

Stoßfänger unterhalb / Hinten / Gebrochen

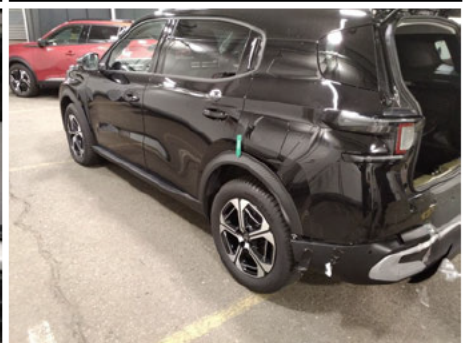
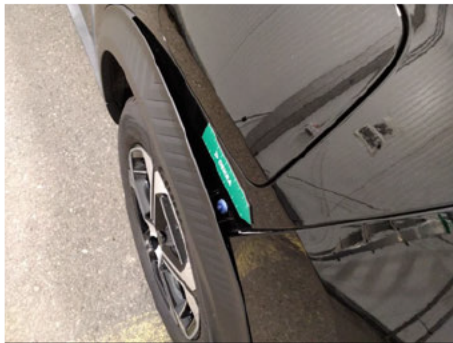
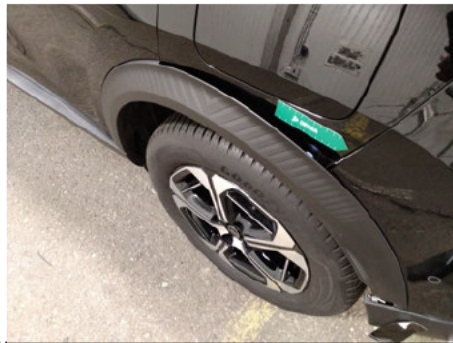
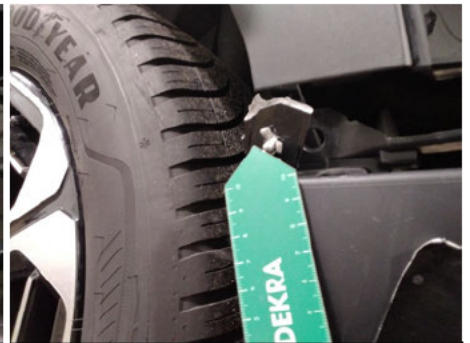
| 018 | Kotflügelzierleiste / Hinten Links<br>Material : Kunststoff | Nicht konform | Ersetzen |

Koffelgelzerleiste / Hinten Links / Nicht konform

Kotflügelzerleiste / Hinten Links / Nicht konform

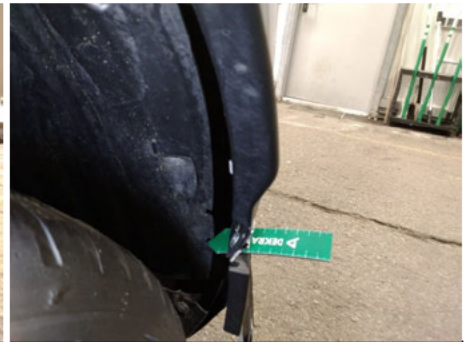
| 019 | Radhausschale / Hinten Links | Gebrochen | Ersetzen |

Radhausschale / Hinten Links / Gebrochen

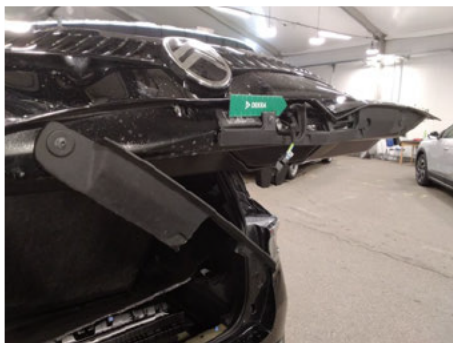
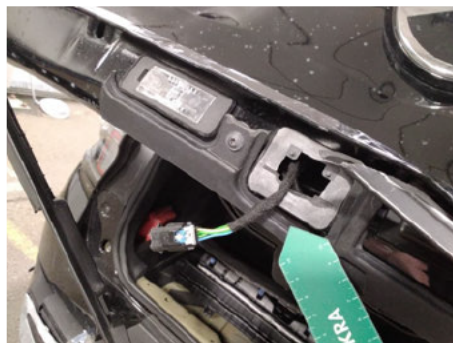
| 020 | Kamera / Hinten | Gebrochen | Ersetzen |

Kamera / Hinten / Gebrochen

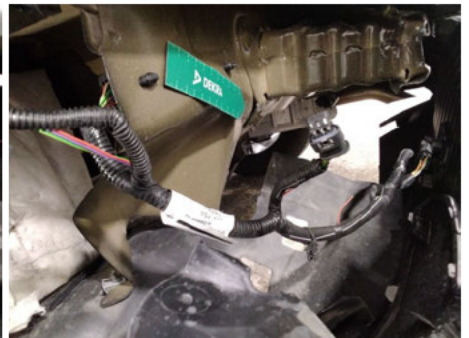
| 023 | Stoßfängerführung / Hinten Links | Delle | Reparieren |

Stoßfängerführung / Hinten Links / Delle

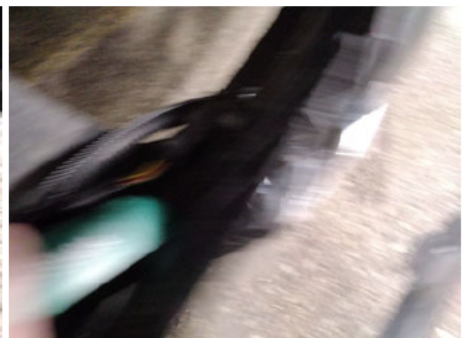
| 024 | Sensor Einparkhilfe / Hinten | Defekt | Ersetzen |

Sensor Einparkhilfe / Hinten / Defekt
