# Zustandsbericht

| Hersteller / Modell | Tesla Model Y Long Range Dual Motor AWD | | |
| Kennzeichen | | Fahrgestellnummer | LRWYGCEK2PC702238 |

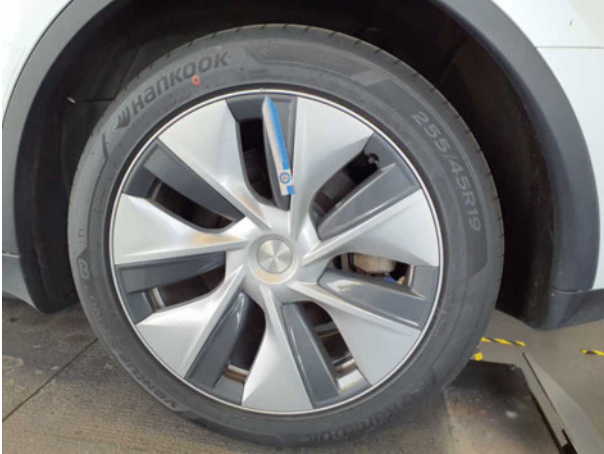
| Nr. | Bauteilgruppe | Beschreibung |
|---|---|---|
| 1 | Rad/Reifen | Leichtmetallfelge hinten links - verkratzt / verschürft - Wertminderung |

**Beschädigung #1:** Rad/Reifen: Leichtmetallfelge hinten links - verkratzt / verschürft - Wertminderung

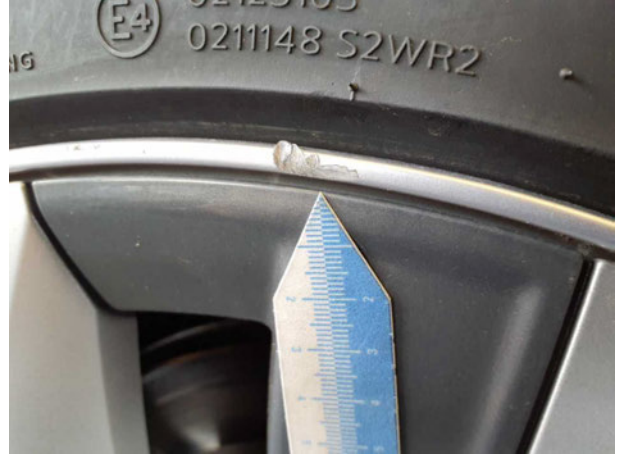
**Beschädigung #1:** Rad/Reifen: Leichtmetallfelge hinten links - verkratzt / verschürft - Wertminderung

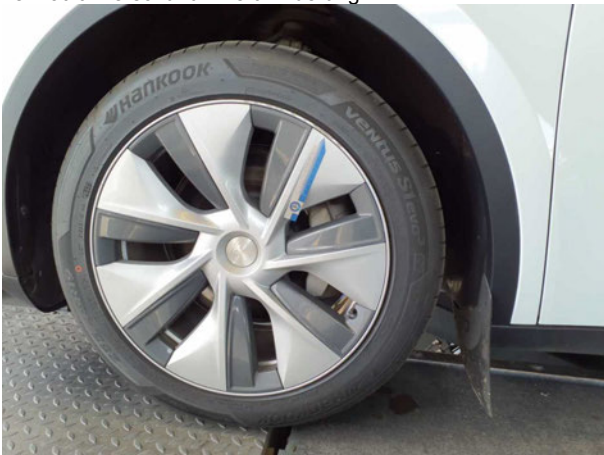
| Nr. | Bauteilgruppe | Beschreibung |
|---|---|---|
| 2 | Rad/Reifen | Leichtmetallfelge vorn links - verkratzt / verschürft - Wertminderung |

**Beschädigung #2:** Rad/Reifen: Leichtmetallfelge vorn links - verkratzt / verschürft - Wertminderung

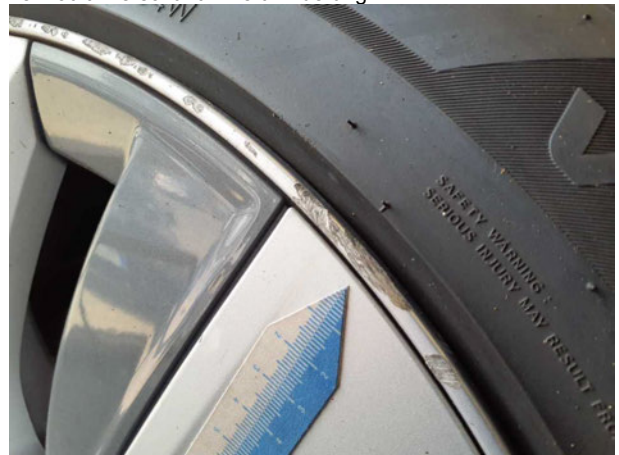
**Beschädigung #2:** Rad/Reifen: Leichtmetallfelge vorn links - verkratzt / verschürft - Wertminderung

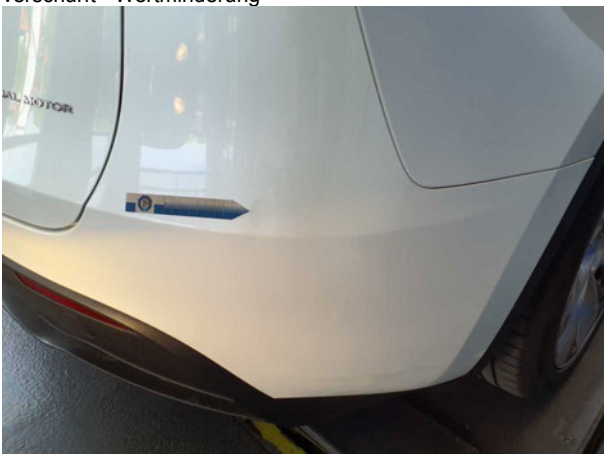
| Nr. | Bauteilgruppe | Beschreibung |
|---|---|---|
| 3 | Stoßfänger hinten | Stoßfänger hinten - verkratzt / verschürft - Smart Repair |

**Beschädigung #3:** Stossfänger hinten: Stossfänger hinten - verkratzt / verschürft - Smart Repair

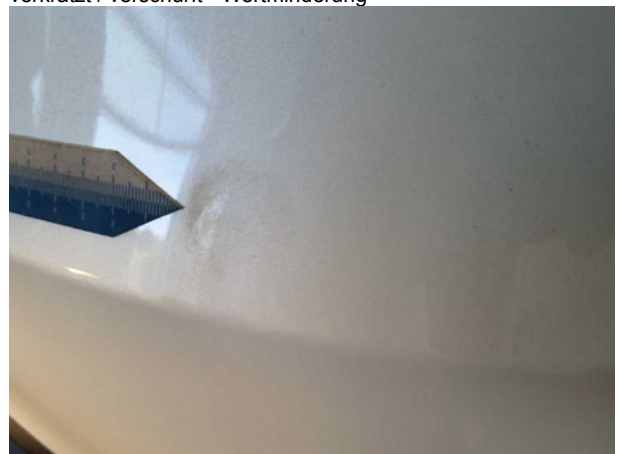
**Beschädigung #3:** Stossfänger hinten: Stossfänger hinten - verkratzt / verschürft - Smart Repair

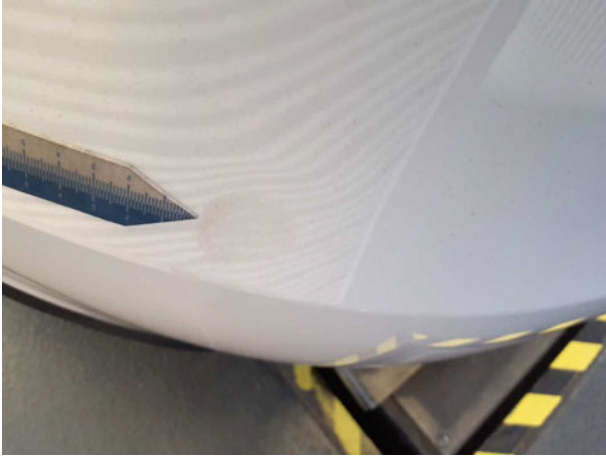
**Beschädigung #3:** Stossfänger hinten: Stossfänger hinten - verkratzt /  
verschürft - Smart Repair

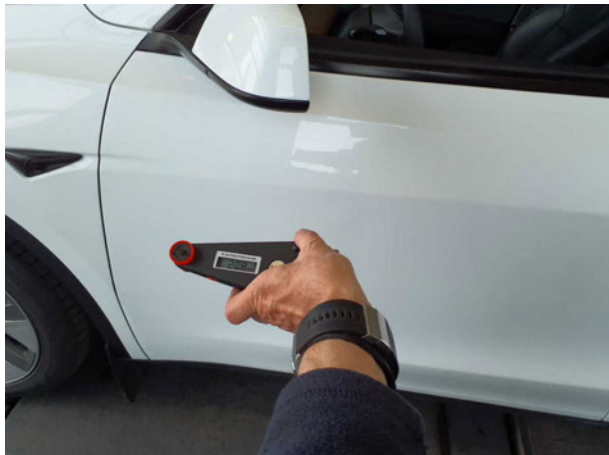
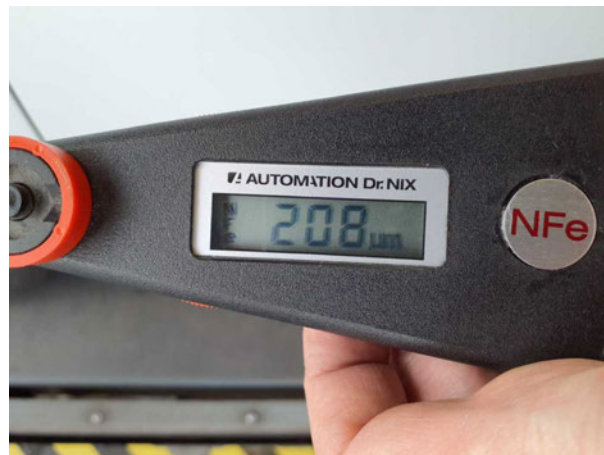
Nachlackierung 1: Tür vorne links

| Nr. | Ort | Wertminderung |
|---|---|---|
| 1 | Tür vorne links, fachgerecht ausgeführt | |

Repariert Vorschaden vorne links (Stoßstange, Scheinwerfer, Kotflügel vo. links ersetzt) Tür vo. links. einlackiert, laut Angabe!
