**Fahrzeug:** MERCEDES GLC GLC 450 d 4MATIC Autom. Sports Utility Vehicle 5-türig 2989 ccm 367 PS / 270 KW Diesel Automatik

## Wertgutachten für Allane SE

| Besichtigungsdatum | 06.07.2026 |

| Kennzeichen | M-GC 2912 | Fzg.-Ident.-Nummer | W1NKM2DB8SF361991 |

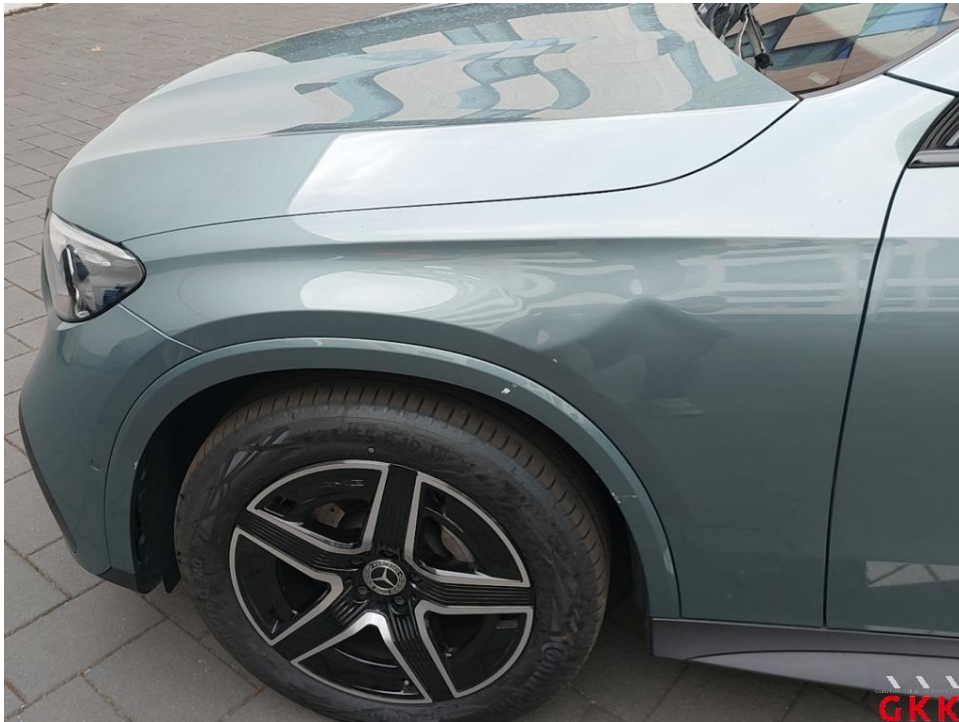
| Front (Angaben ohne MwSt.) | Reparaturkosten | ÜDV |
|---|---|---|
| Kotflügel vorne links, beschädigt, ersetzen (Bild 13, Bild 14, Bild 15) | 1092,93 € | 1092,93 € |

Bild 13. Kotflügel vorne links, beschädigt, ersetzen

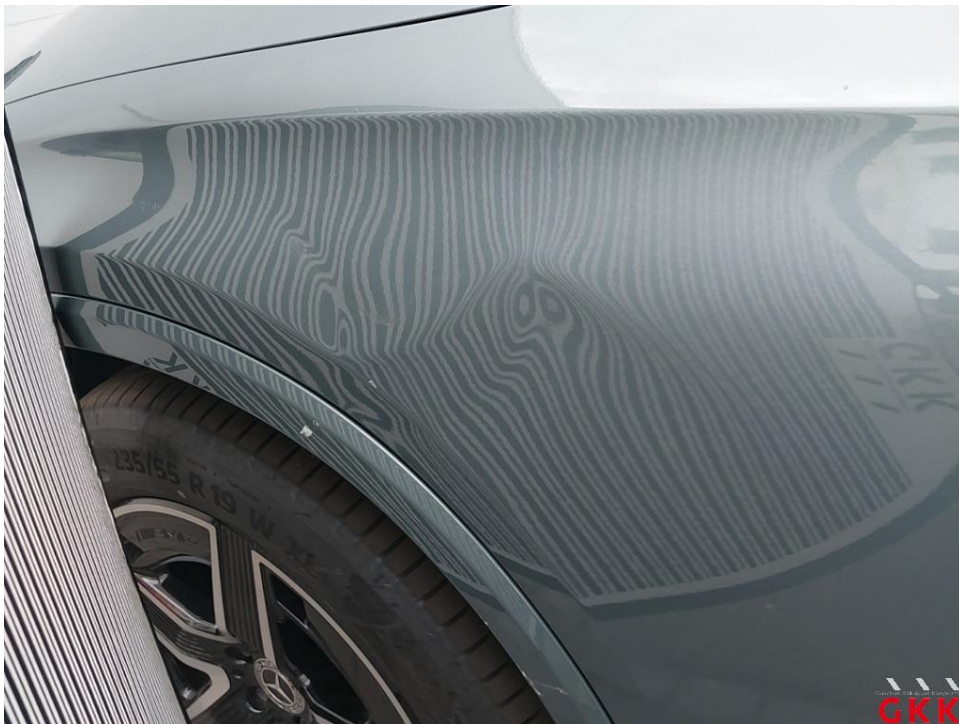
Bild 14. Kotflügel vorne links, beschädigt, ersetzen

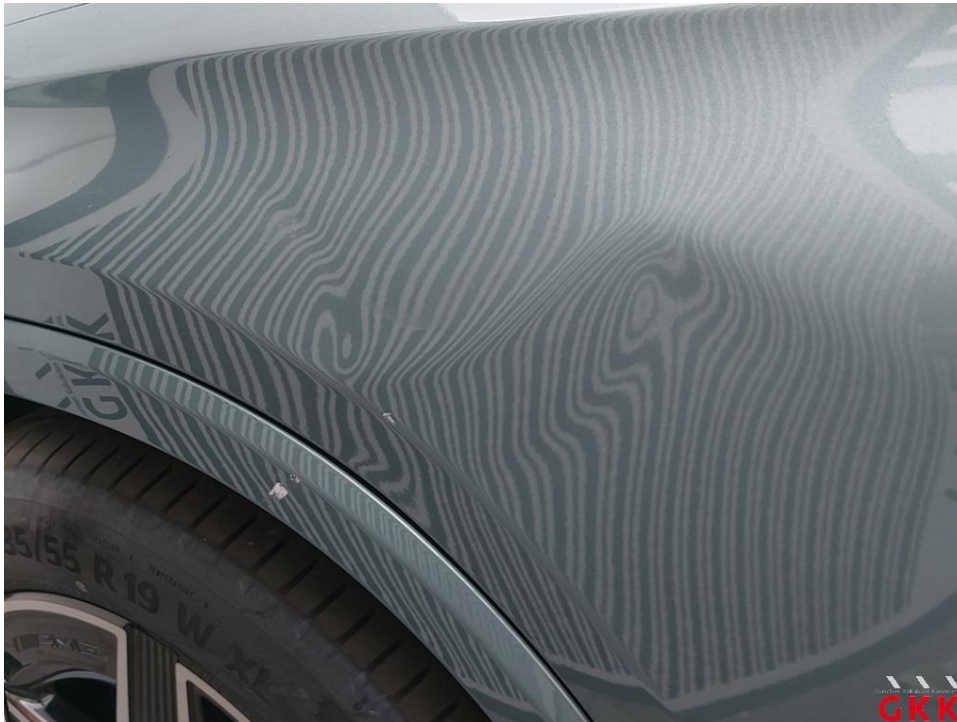
Bild 15. Kotflügel vorne links, beschädigt, ersetzen

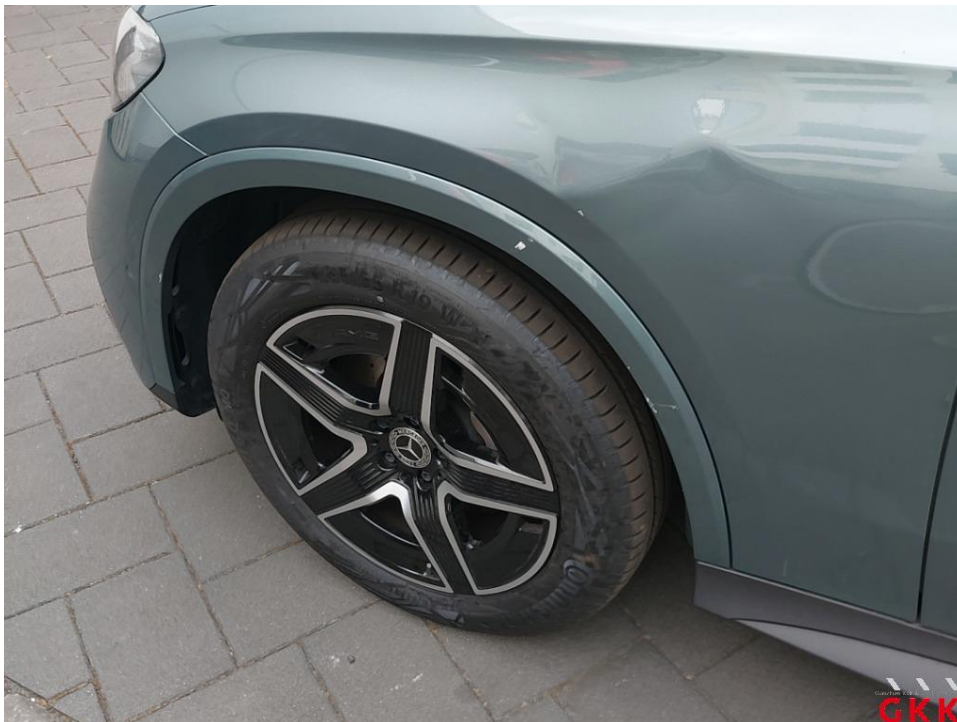
| Front (Angaben ohne MwSt.) | Reparaturkosten | ÜDV |
|---|---|---|
| Kotflügel vorne links Leiste, Radlauf -lackiert-, beschädigt, lackieren (Bild 16, Bild 17, Bild 18) | 216,14 € | 172,91 € |

Bild 16. Kotflügel vorne links, Leiste, Radlauf -lackiert-, beschädigt, lackieren

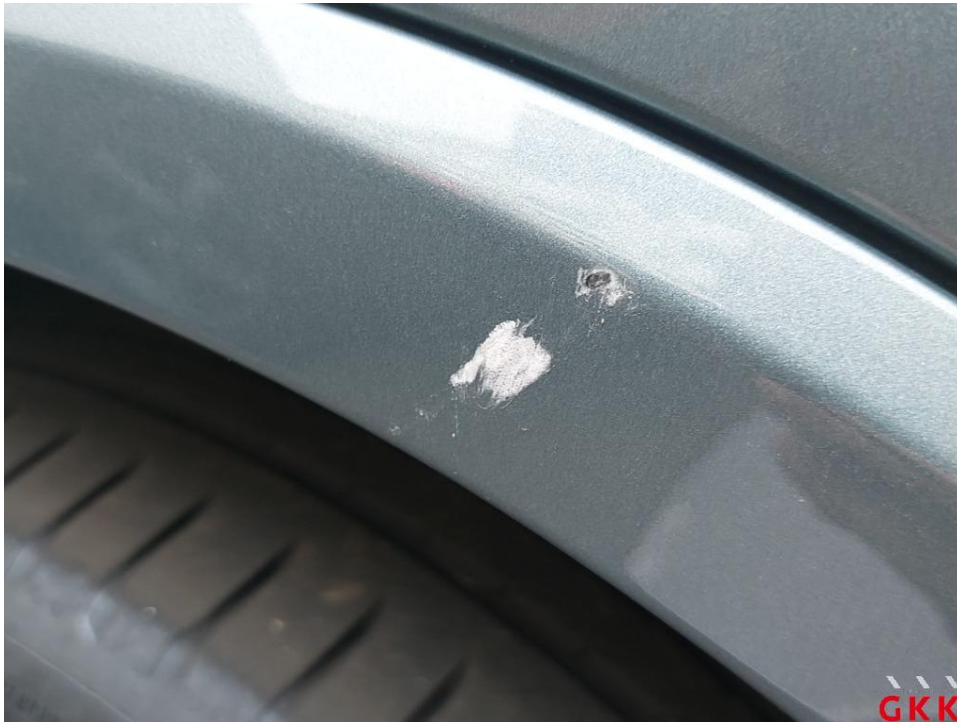
Bild 17. Kotflügel vorne links, Leiste, Radlauf -lackiert-, beschädigt, lackieren

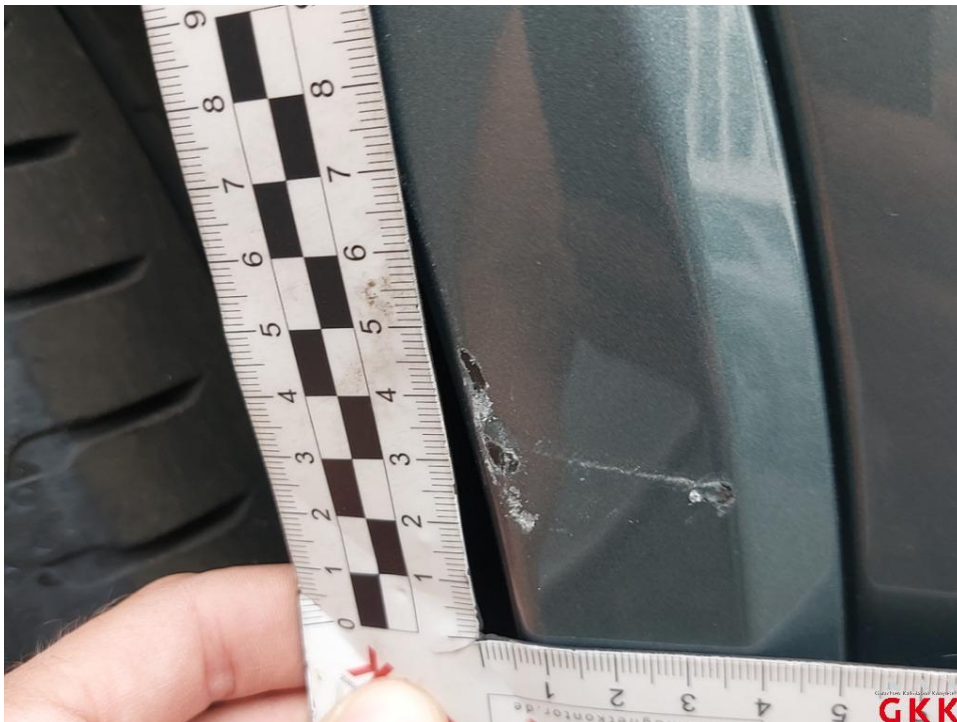
Bild 18. Kotflügel vorne links, Leiste, Radlauf -lackiert-, beschädigt, lackieren
