Zustandsbericht

- Protokoll der Fahrzeugbewertung -

Berichts-Nr: 10667533
vom: 26.05.2026

Fahrzeugkategorie:	Personenkraftwagen
Fahrzeugart:	Kombi
Hersteller:	Volkswagen
Modell:	Passat
HSN / TSN:	0603 / COP
Erstzulassungsdatum:	11.01.2023
Laufleistung:	35.416 km
Nachweis Kilometerstand:	Abgelesen
Farbe:	Aquamarinblau Metallic
Farbe Dach:	Aquamarinblau Metallic
Antriebsart:	Allrad
Motorisierung/Kraftstoff:	Diesel
Hubraum:	2.000 ccm
Leistung:	147 kW (200 PS)
Fahrzeuglänge:	
Fahrzeughöhe:	
Fahrzeugbreite:	
Zulässiges Gesamtgewicht:	
Radstand:	
Anzahl Achsen:	2
Zylinder:	4
Schadstoffklasse:	Euro 6
Anzahl Türen:	4
Anzahl Sitze:	5
Getriebe:	Automatik 7-Gang
Polsterart:	Teilleder
Interieurfarbe:	Aquamarin-Titanschwarz/Titanschwarz/ Titanschwarz
Anzahl vorhandene Schlüssel:	2

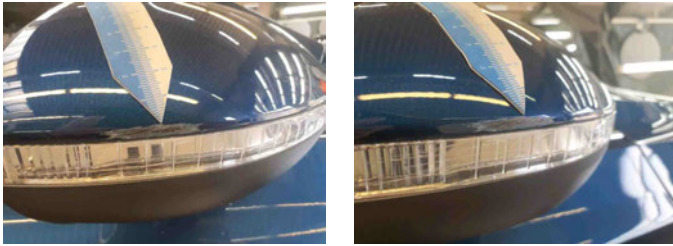
11 - Aussenspiegel Blinker rechts - Kratzer - Ersetzen

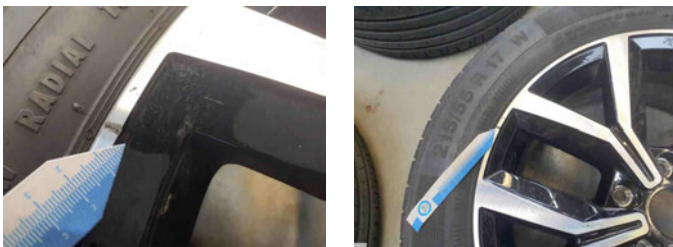
1 - Zusätzliche Felge(n) Glanzgedreht - Kratzer - Akzeptabel (Gebrauchsspur)

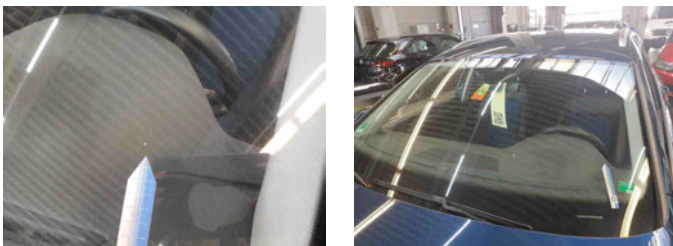
2 - Windschutzscheibe - Steinschlag - Akzeptabel (Gebrauchsspur)

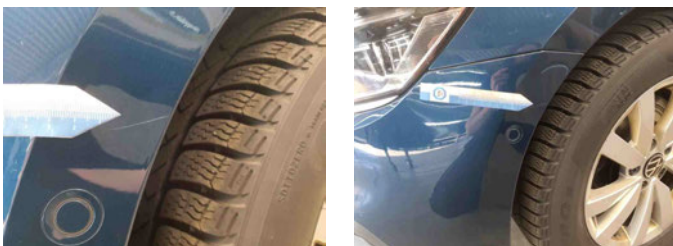
3 - Stoßfänger vorne - Kratzer - Akzeptabel (Gebrauchsspur)
