## » Übersicht

| <b>Berichts-Nr:</b> | 10658914 |

| <b>Modell:</b> | Karoq |

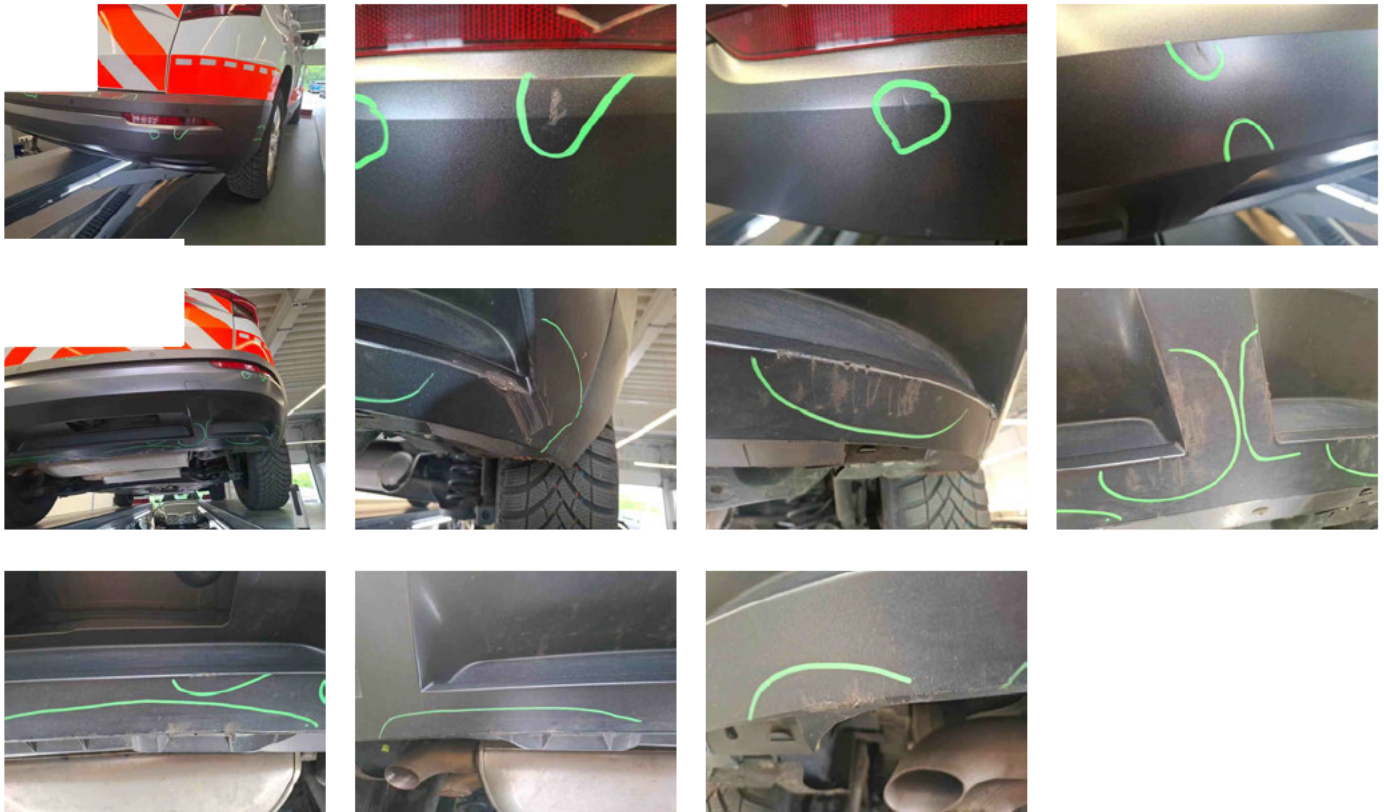
| Nr | Bauteil | Schadensbeschreibung | Reparaturempfehlung |
|---|---|---|---|
| 3 | Diffusor | Kratzer | Ersetzen |

## 3 - Diffusor - Kratzer - Ersetzen

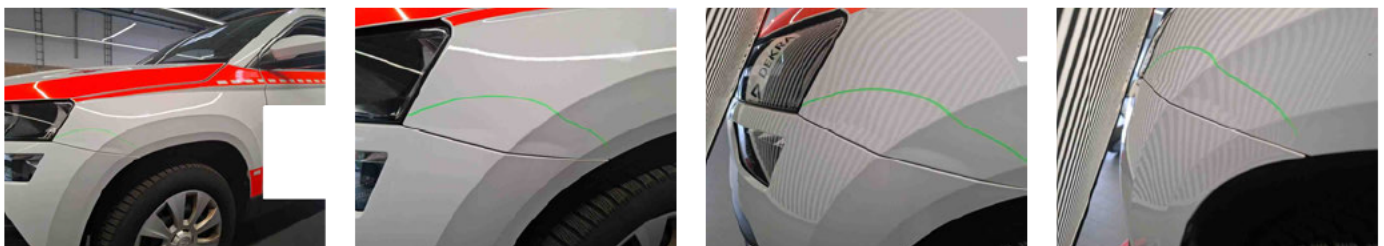
| Nr | Bauteil | Schadensbeschreibung | Reparaturempfehlung |
|---|---|---|---|
| 6 | Kotflügel vorne links | Delle(n) | Instandsetzen + lackieren |

## 6 - Kotflügel vorne links - Delle(n) - Instandsetzen + lackieren

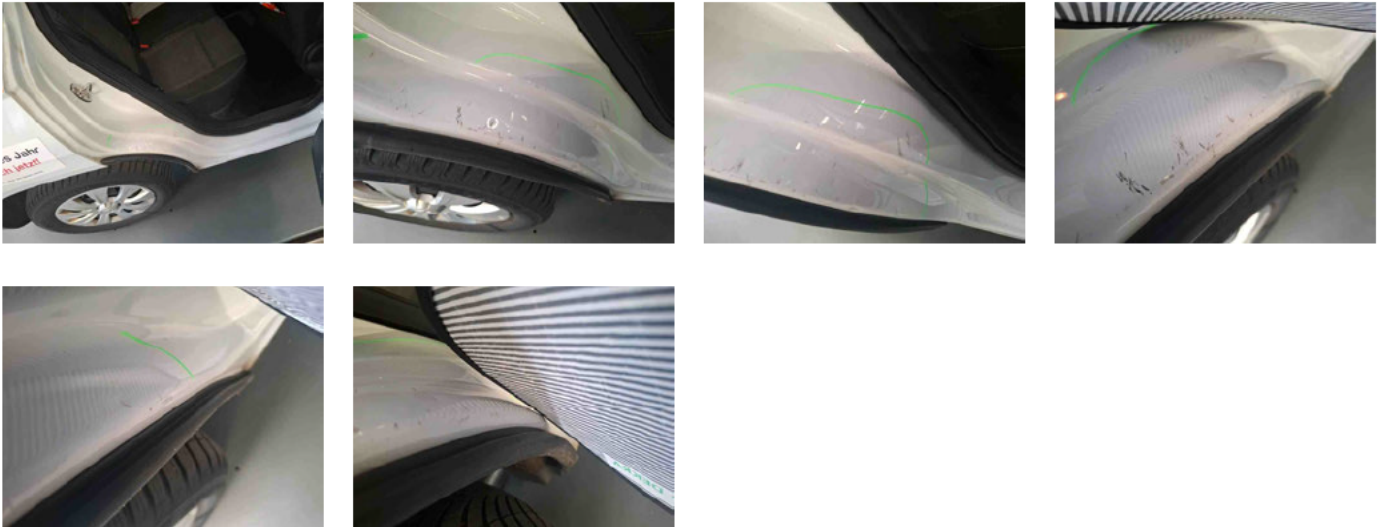
| Nr | Bauteil | Schadensbeschreibung | Reparaturempfehlung |
|---|---|---|---|
| 10 | Einstiegsschweller hinten rechts | Kratzer | Smart Repair |

## 10 - Einstiegsschweller hinten rechts - Kratzer - Smart Repair

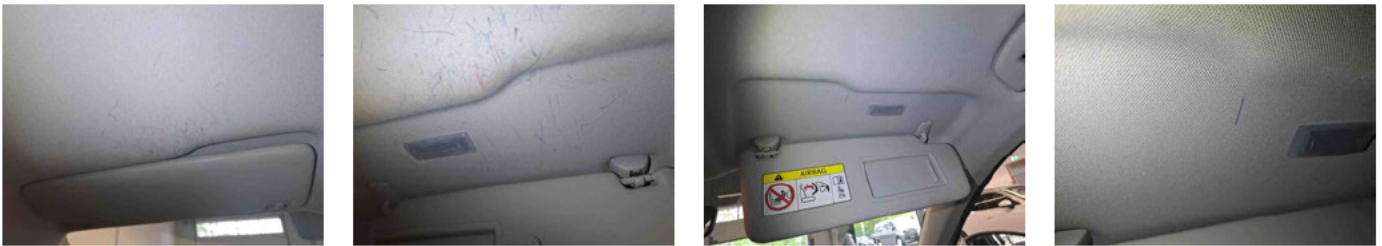
| Nr | Bauteil | Schadensbeschreibung | Reparaturempfehlung |
|---|---|---|---|
| 11 | Dachhimmel | Verschmutzt | Reinigen |

## 11 - Dachhimmel - Verschmutzt - Reinigen

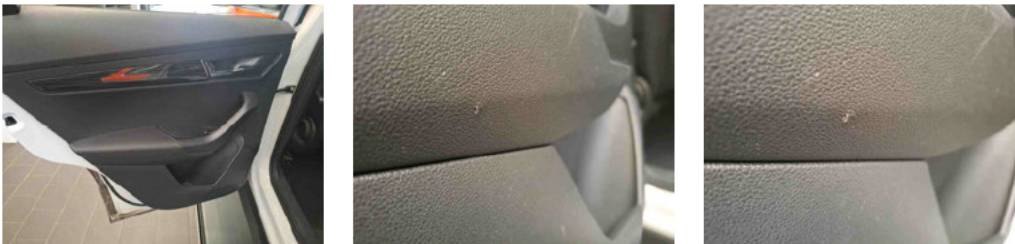
| Nr | Bauteil | Schadensbeschreibung | Reparaturempfehlung |
|---|---|---|---|
| 12 | Türverkleidung hinten links | Kratzer | Smart Repair |

## 12 - Türverkleidung hinten links - Kratzer - Smart Repair

| Kommentar | kleines Loch |

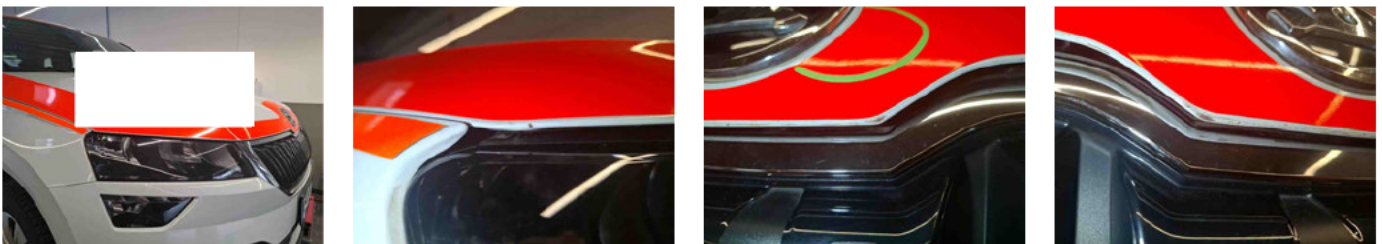
| Nr | Bauteil | Schadensbeschreibung | Reparaturempfehlung |
|---|---|---|---|
| 13 | Motorhaube | Steinschlag | Auslegen + Polieren |

## 13 - Motorhaube - Steinschlag - Auslegen + Polieren

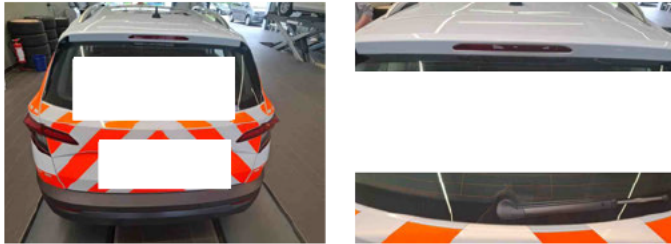
| Nr | Bauteil | Schadensbeschreibung | Reparaturempfehlung |
|---|---|---|---|
| 19 | Heckscheibe | Beklebt / beschriftet | Beschriftung entfernen |

## 19 - Heckscheibe - Beklebt / beschriftet - Beschriftung entfernen

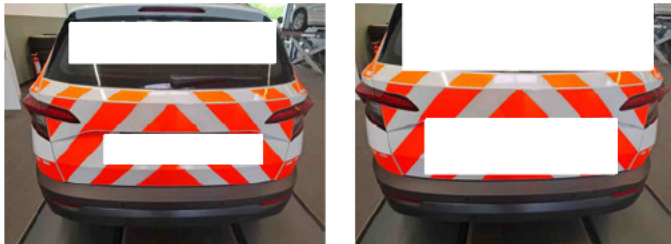
| Nr | Bauteil | Schadensbeschreibung | Reparaturempfehlung |
|---|---|---|---|
| 20 | Heckklappe | Beklebt / beschriftet | Beschriftung entfernen |

## 20 - Heckklappe - Beklebt / beschriftet - Beschriftung entfernen

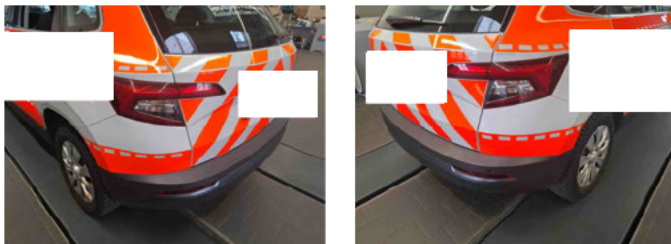
| Nr | Bauteil | Schadensbeschreibung | Reparaturempfehlung |
|---|---|---|---|
| 21 | Stoßfänger hinten | Beklebt / beschriftet | Beschriftung entfernen |

## 21 - Stoßfänger hinten - Beklebt / beschriftet - Beschriftung entfernen

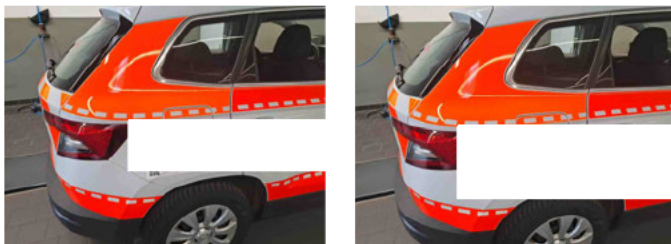
| Nr | Bauteil | Schadensbeschreibung | Reparaturempfehlung |
|---|---|---|---|
| 22 | Kotflügel hinten rechts | Beklebt / beschriftet | Beschriftung entfernen |

## 22 - Kotflügel hinten rechts - Beklebt / beschriftet - Beschriftung entfernen
