## Zustandsbericht

| Berichtsnummer : | 0000000925935-DE926 | | |

#### Hyundai Kona (OS)(2017->) Select Elektro 2WD

| Fahrzeug-Ident.-Nr.: | TMAK281HFPJ074008 | Laufleistung abgelesen: | 62502 km |

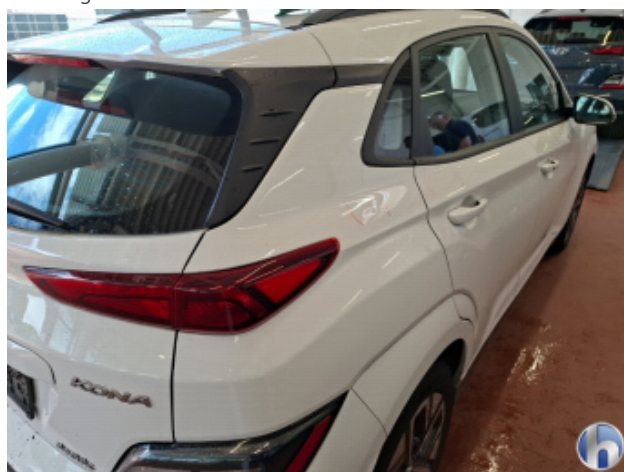
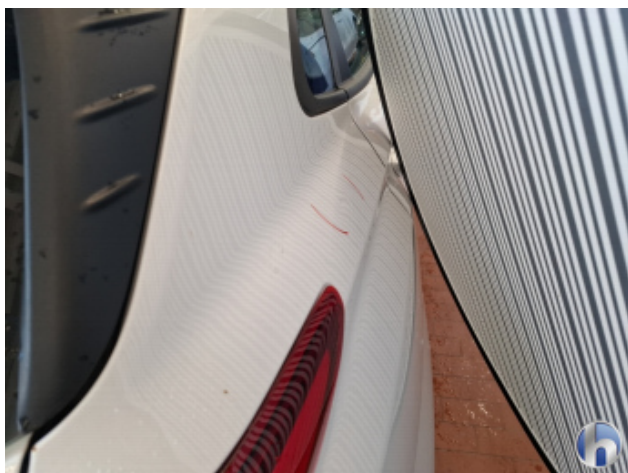
| 1. | Seitenwand - Hinten - Rechts | 1 Delle | Sanft Instandsetzen |

1. Seitenwand - Hinten - Rechts  
1 Delle - Sanft Instandsetzen

1. Seitenwand - Hinten - Rechts  
**1 Delle - Sanft Instandsetzen**

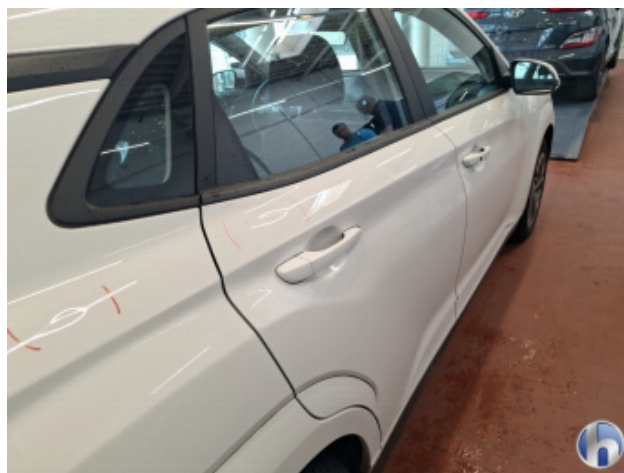
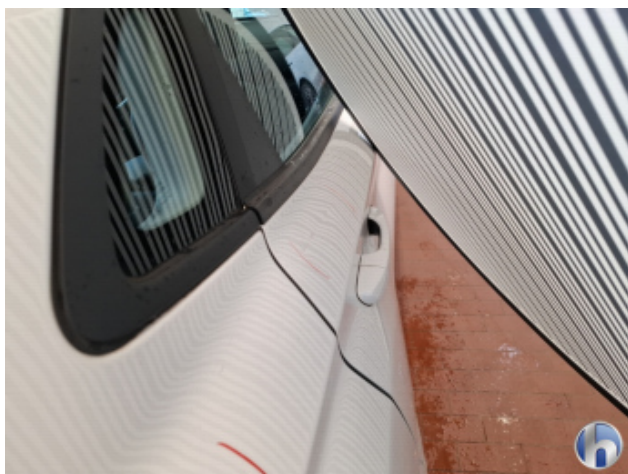
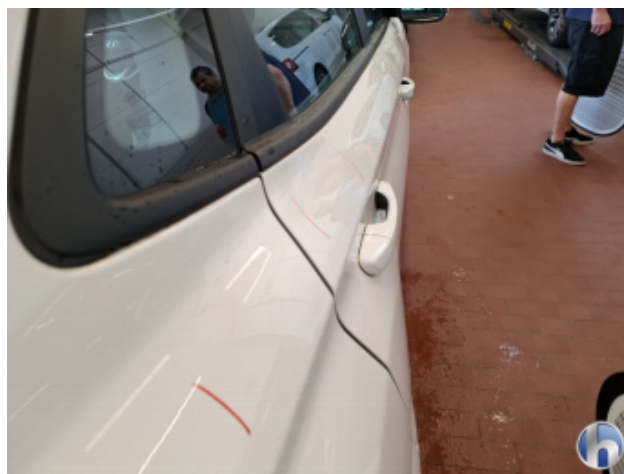
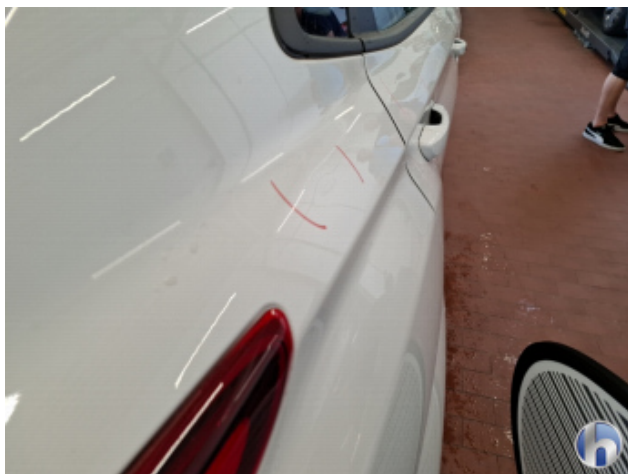
| 2. | Tür Hinten - Rechts | 1 Delle | Sanft Instandsetzen |

2. Tür Hinten - Rechts  
**1 Delle - Sanft Instandsetzen**

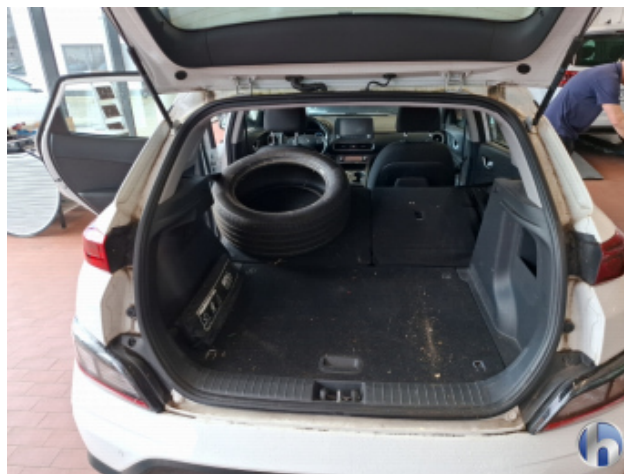
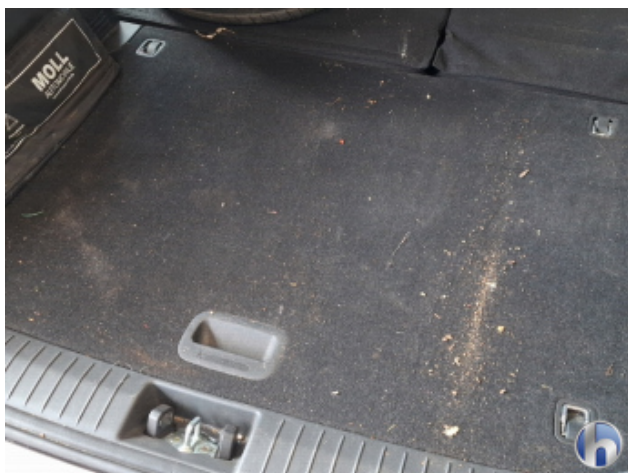
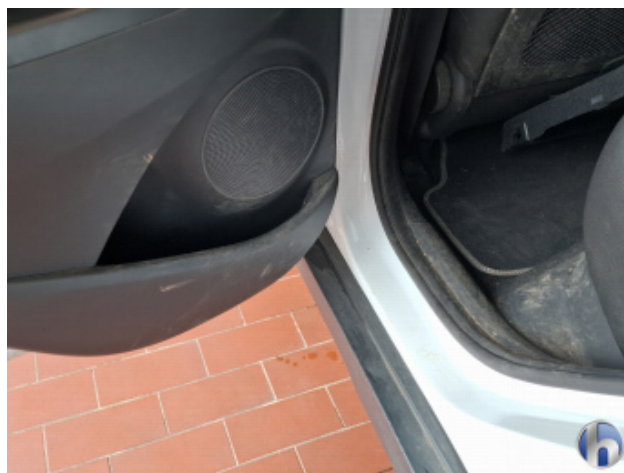
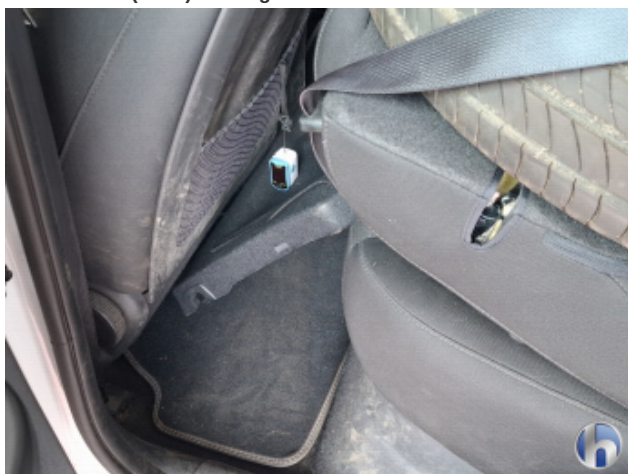
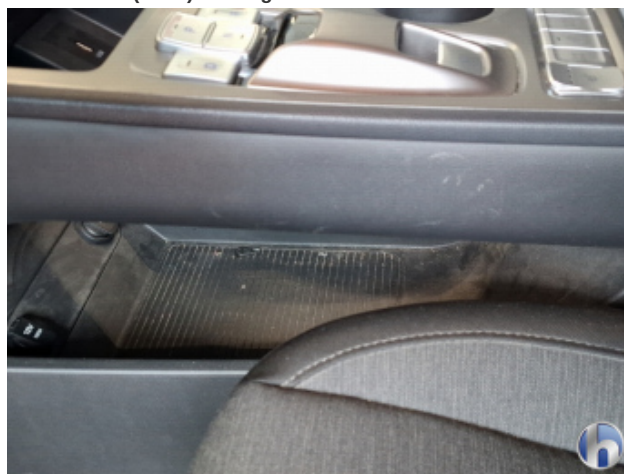
| 3. | Innenraum | Verschmutzt (stark) | Reinigen |

3. Innenraum  
**Verschmutzt (stark) - Reinigen**
