| Der Unterzeichner | Christoph Jung | Jörg Homering |
|---|---|---|
| 0.2.1 | Handelsbezeichnung | eVito |

| VIN | W1V44760513927018 |

# Zustandsbericht / Minderwertgutachten

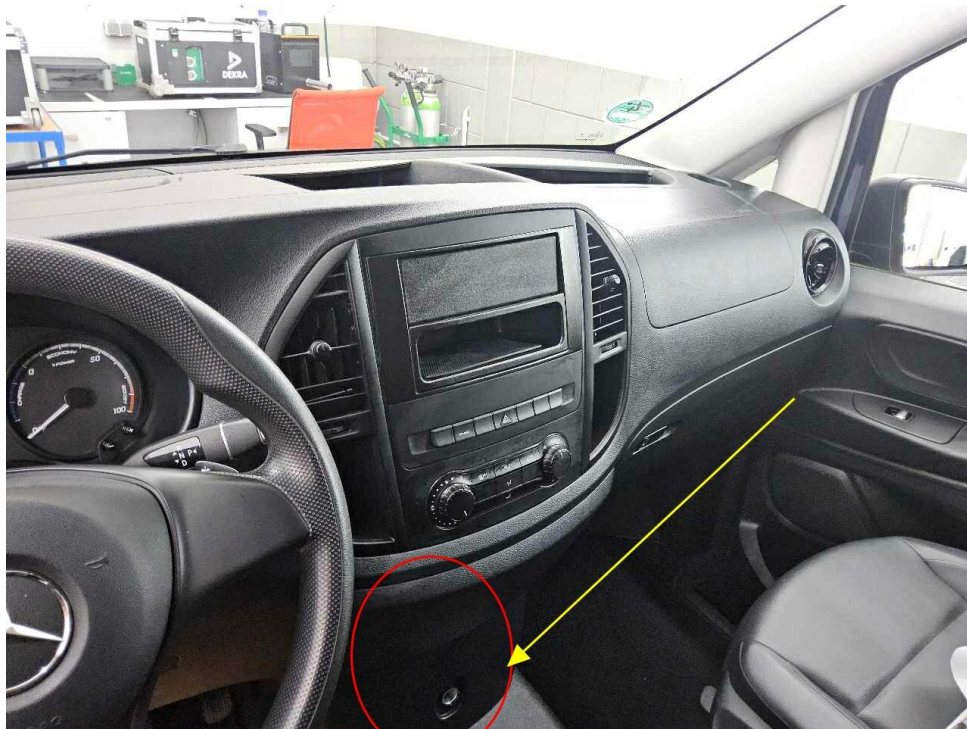
Bild 9 : Mittelkonsole (Radio/Navi eingeschaltet)  
Steckdose defekt

4. Innenverkleidung links beschädigt, erneuern (Bild 12)
5. Innenverkleidung rechts beschädigt, erneuern (Bild 12)
6. Steckdose Schalttafel beschädigt, erneuern

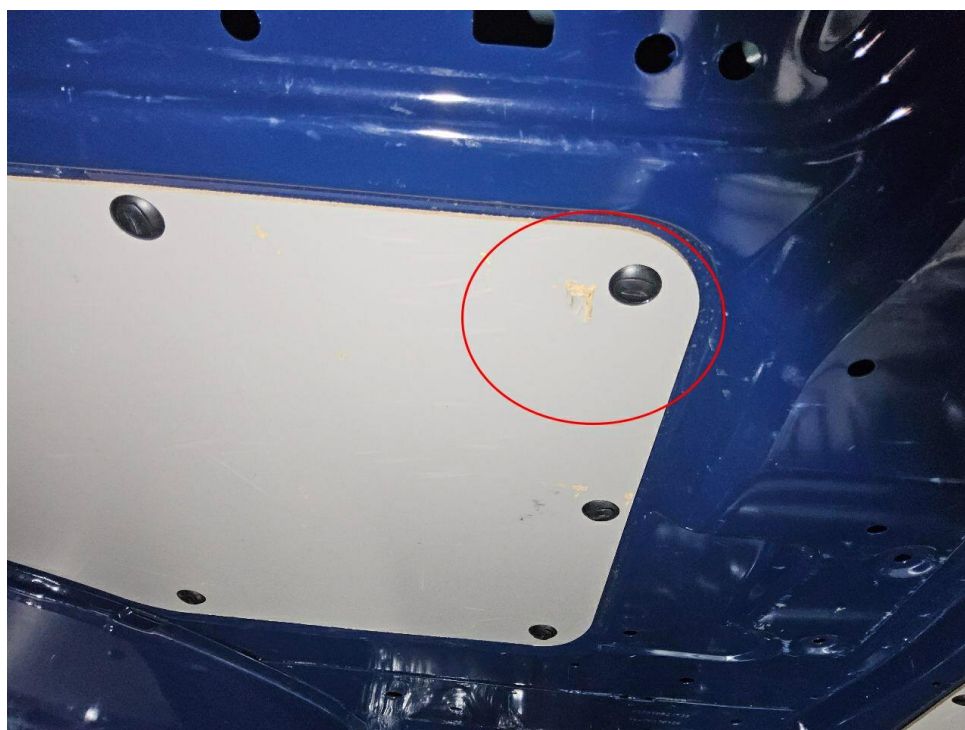
Bild 12 : Innenverkleidung links beschädigt  
Innenverkleidung rechts beschädigt

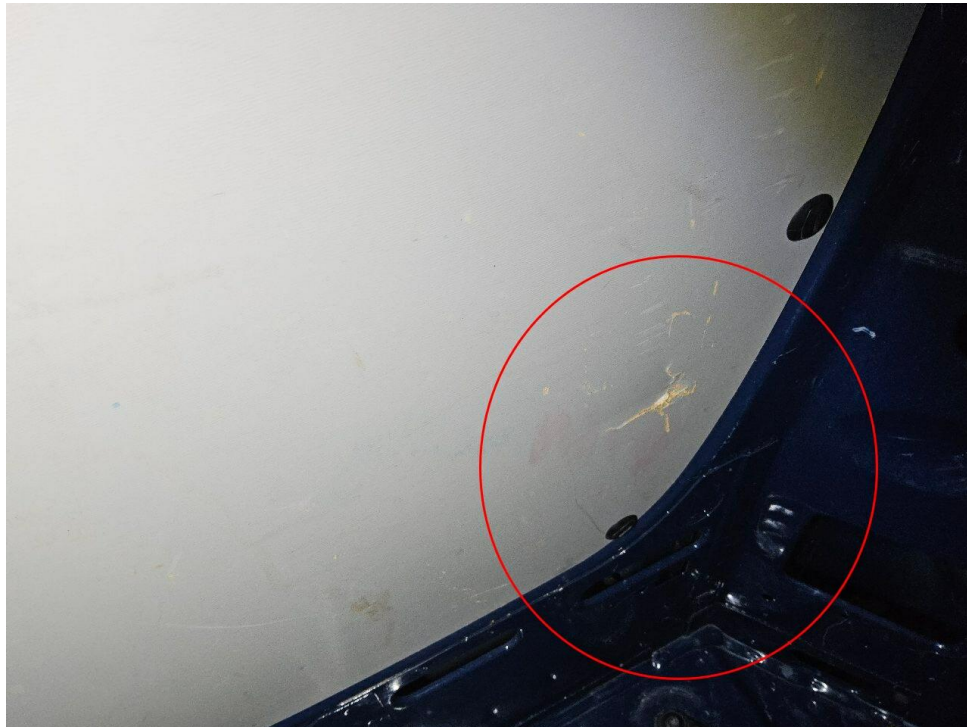
Bild 13 : Verkleidung Schiebetür beschädigt

1. Stoßstange vorne verschrammt, erneuern (Bild 32)
2. Stoßstang hinten eingedellt, erneuern (Bild 33)
3. Verkleidung Schiebetür beschädigt, erneuern (Bild 13)

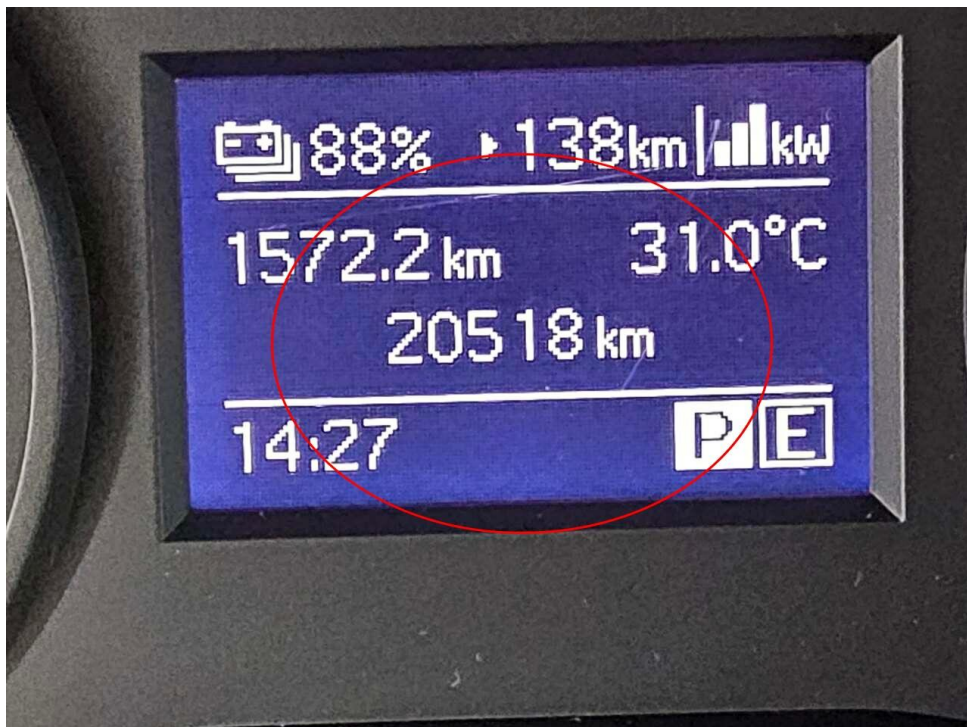
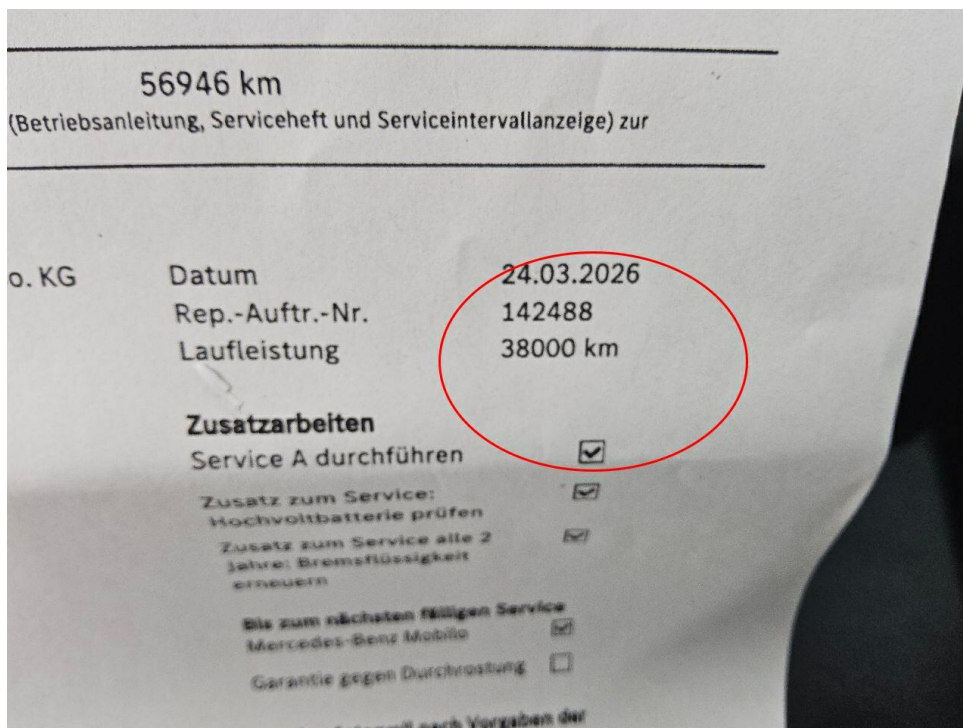
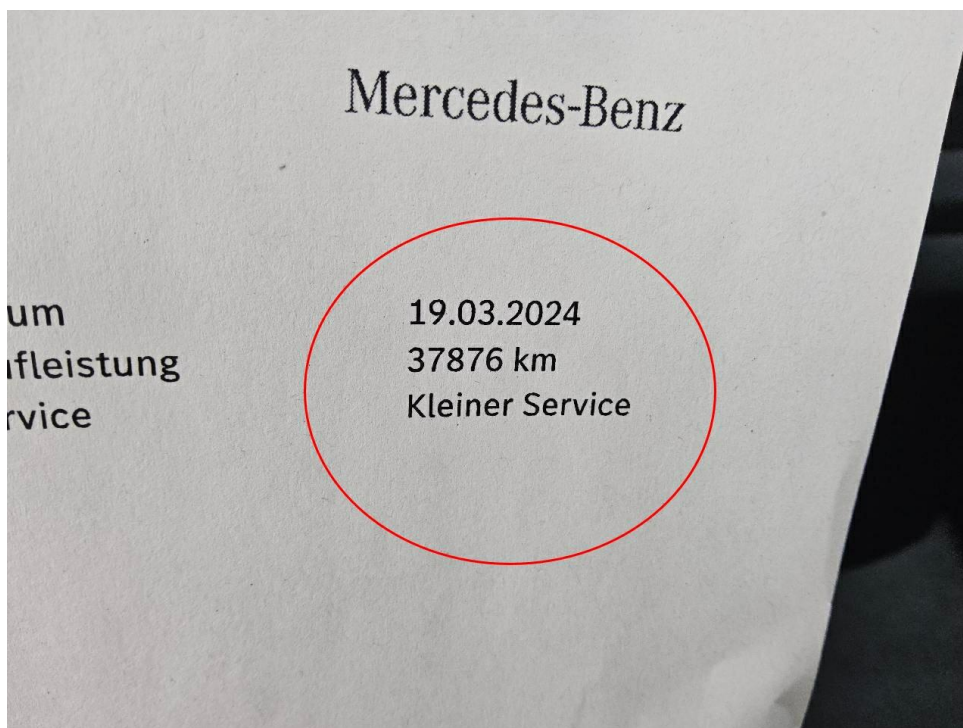
Bild 14 : Tachostand stimmt nicht überein mit Servicezettel

Bild 15 : Tachostand stimmt nicht überein mit Servicezettel

Bild 16 : Tachostand stimmt nicht überein mit Servicezettel

7. Tachostand stimmt nicht überein mit Servicezettel, prüfen und Befund festlegen, Schadenerweiterung möglich (Bild 14, 15, 16)
8. Dach, mehrfach eingedellt, instandsetzen und lackieren mit Lackaufbau (Bild 30, 31)

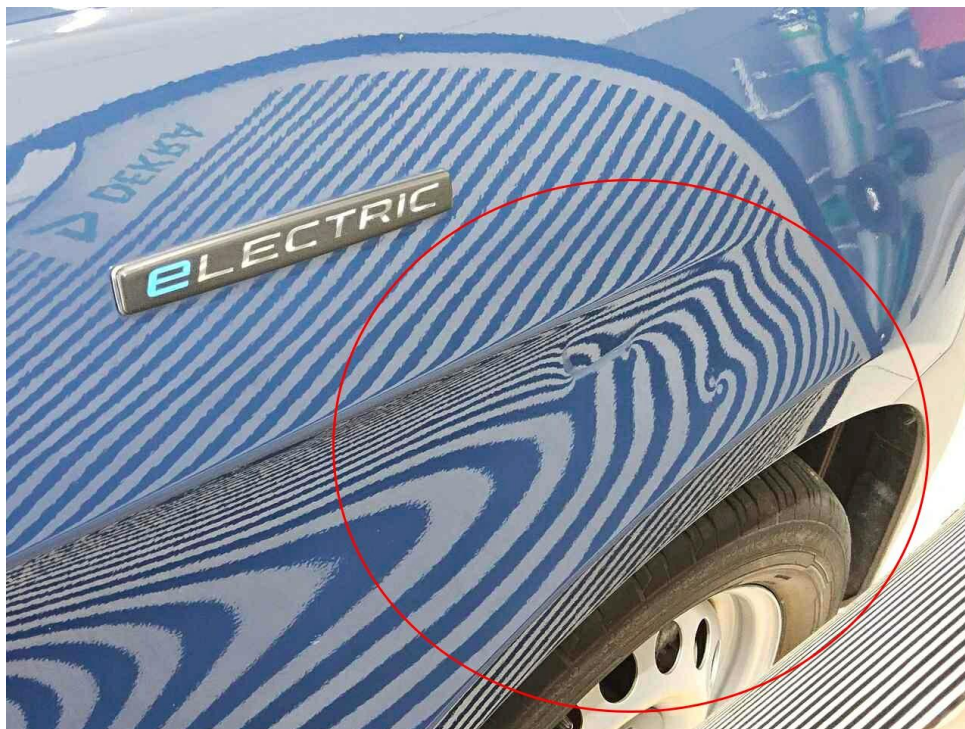
Bild 17 : Kotflügel vorne rechts, mehrfach eingedellt, instandsetzen und lackieren mit Lackaufbau

13. Tür vorne rechts, eingedellt, drücken (Bild 18, 19)
14. Kotflügel vorne rechts, mehrfach eingedellt, instandsetzen und lackieren

mit Lackaufbau (Bild 17)

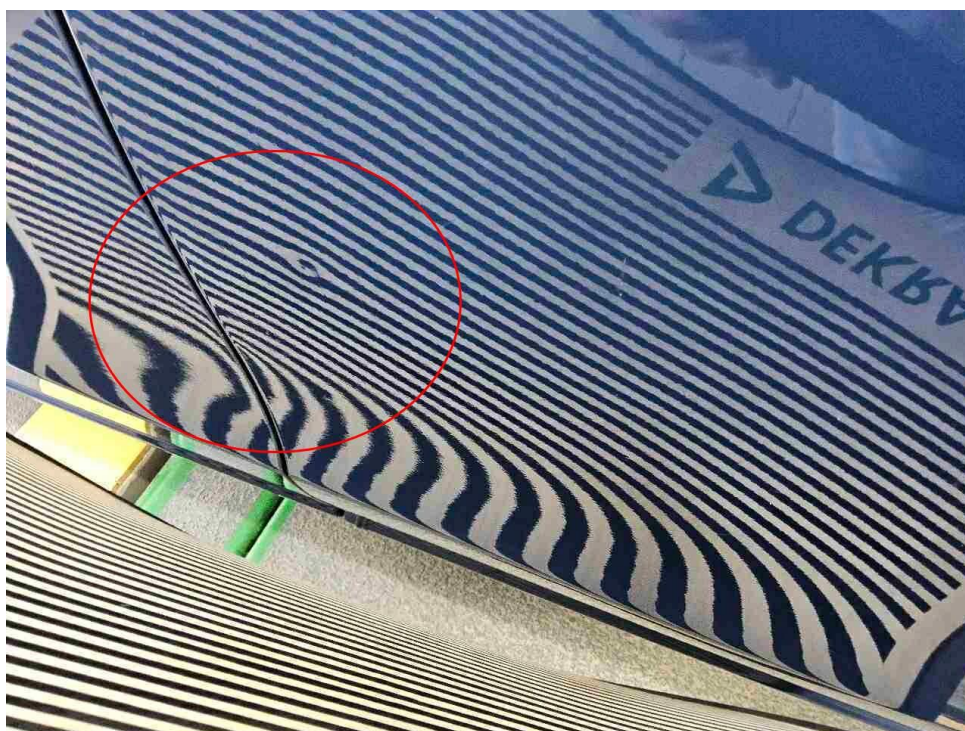
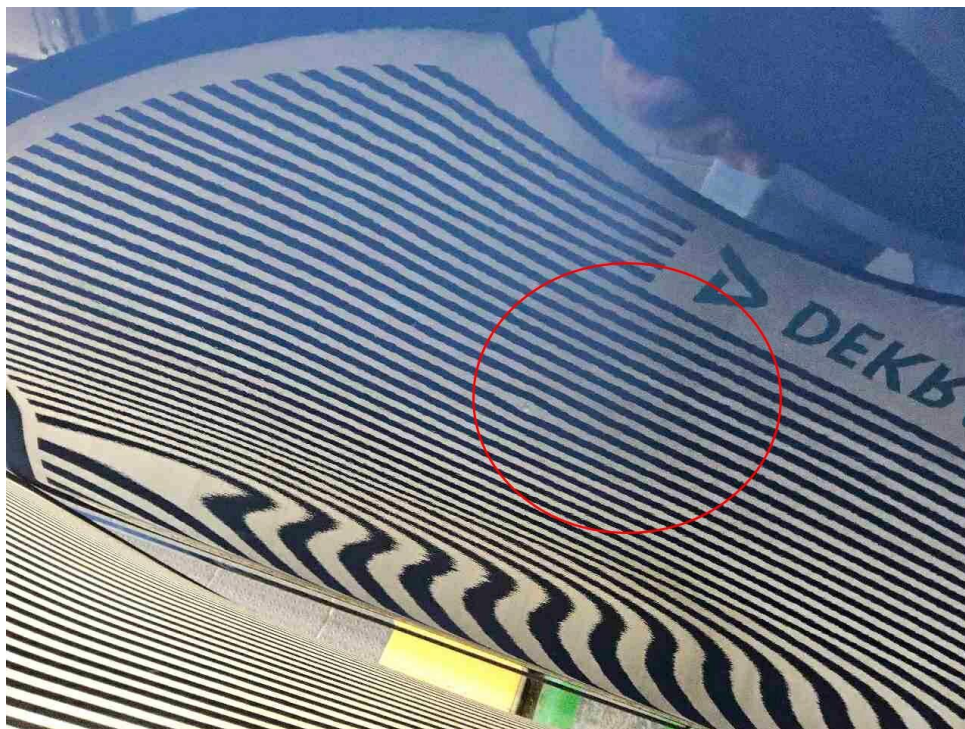
Bild 18 : Tür vorne rechts, eingedellt, drücken

Bild 19 : Tür vorne rechts, eingedellt, drücken

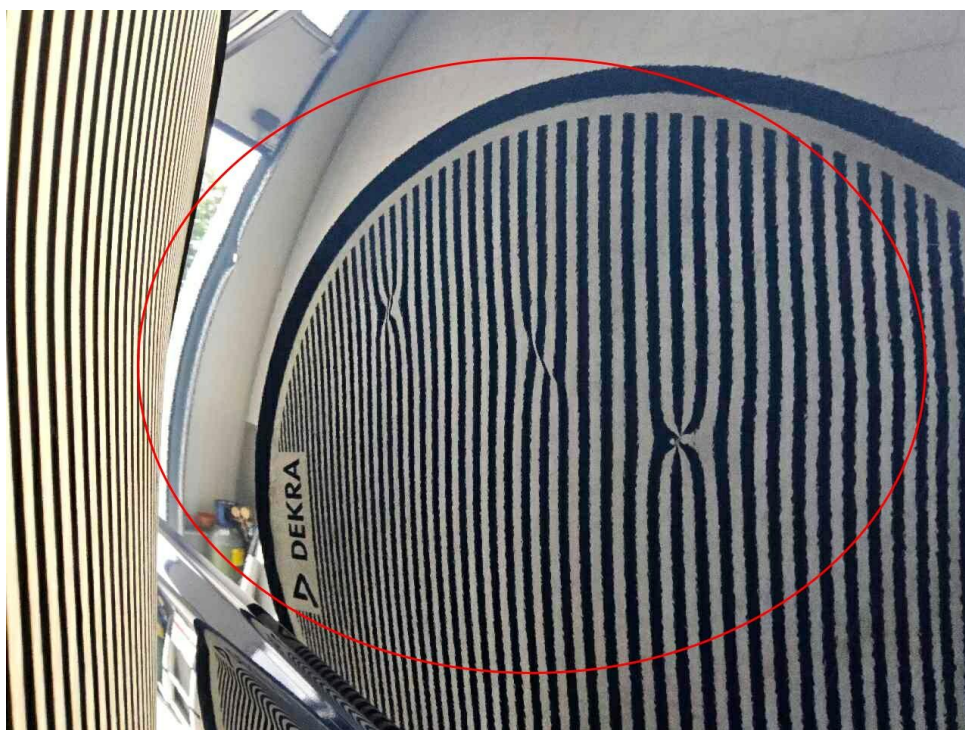
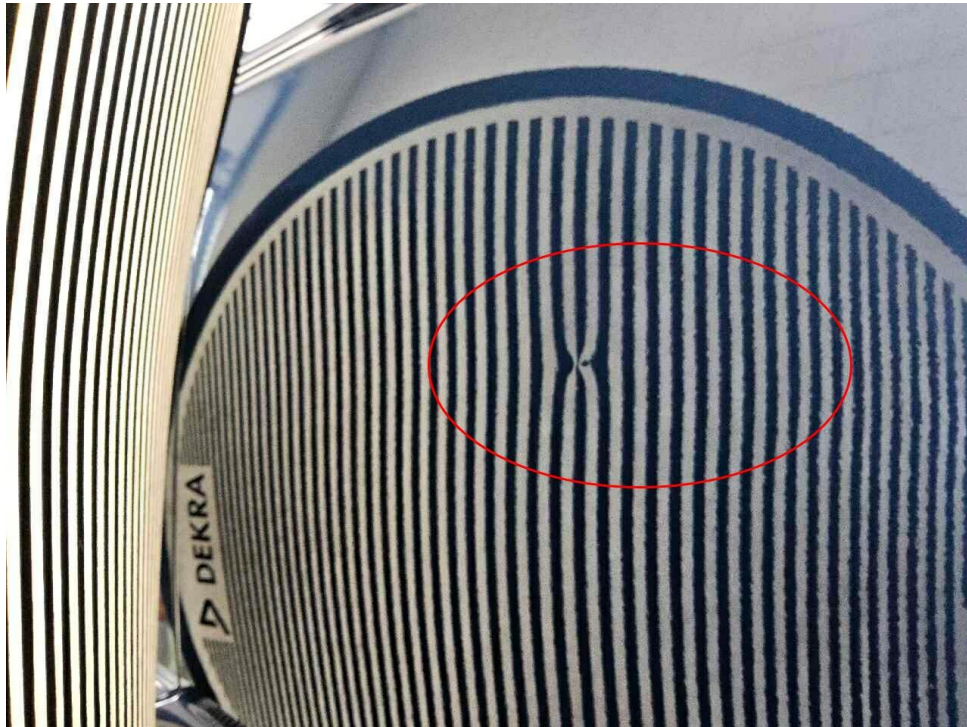
Bild 20 : Schiebetür rechts, mehrfach eingedellt, instandsetzen und lackieren mit Lackaufbau

Bild 21 : Schiebetür rechts, mehrfach eingedellt, instandsetzen und lackieren mit Lackaufbau

11. Seitenwand (lang) hinten rechts, hinten, mehrfach eingedellt, instandsetzen und lackieren mit Lackaufbau (Bild 22, 23, 24)
12. Schiebetür rechts, mehrfach eingedellt, instandsetzen und lackieren mit Lackaufbau (Bild 20, 21)

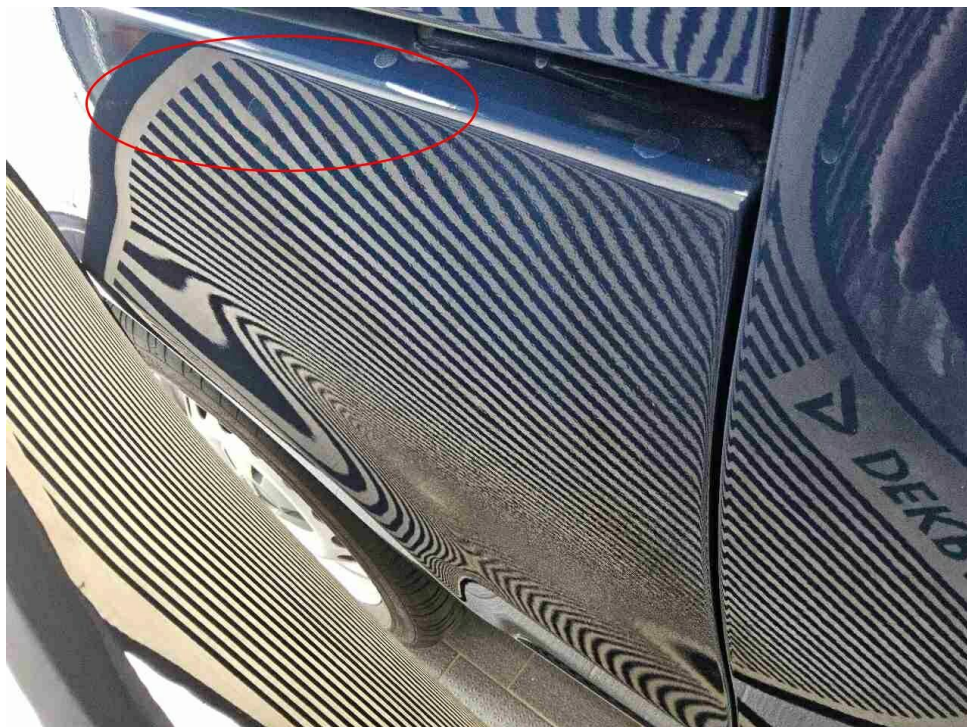
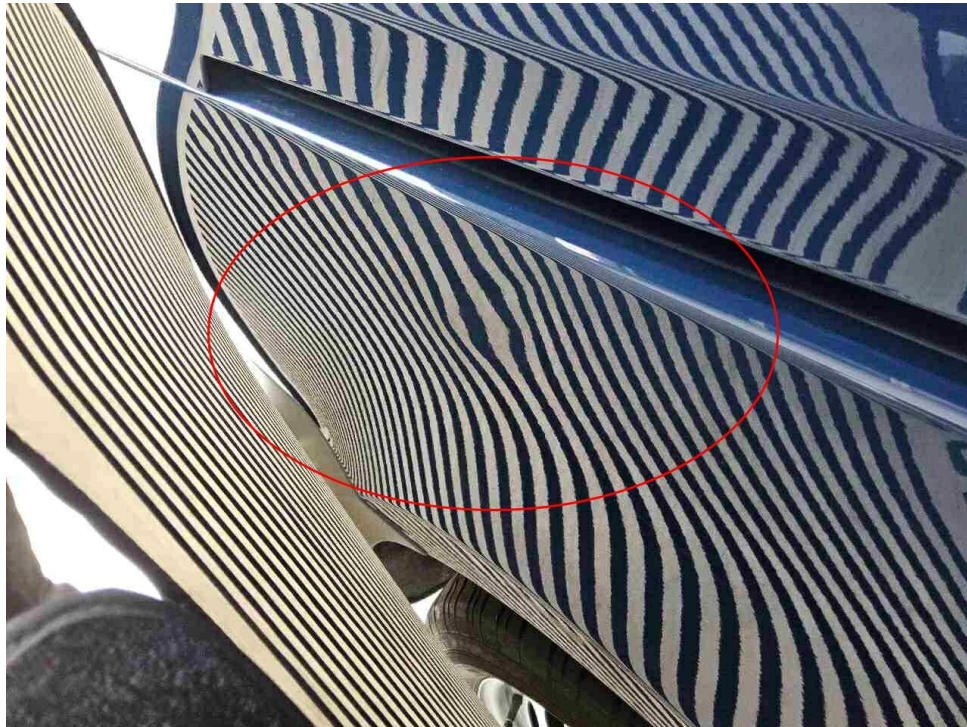
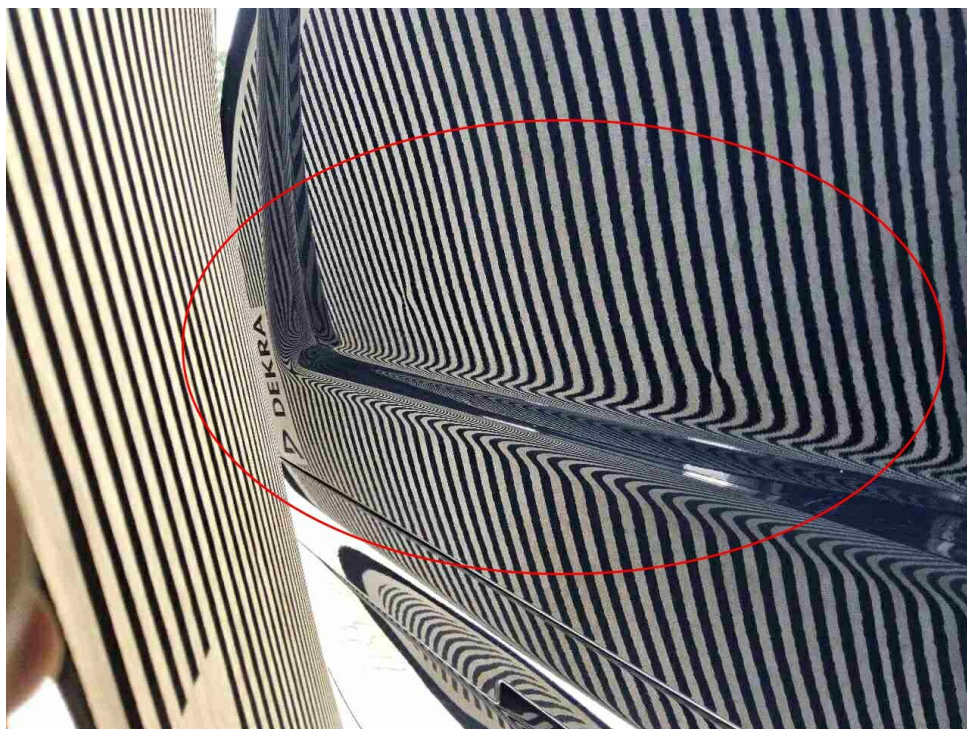
Bild 22 : Seitenwand (lang) hinten rechts, hinten, mehrfach eingedellt, instandsetzen und lackieren mit Lackaufbau

Bild 23 : Seitenwand (lang) hinten rechts, hinten, mehrfach eingedellt, instandsetzen und lackieren mit Lackaufbau

Bild 24 : Seitenwand (lang) hinten rechts, hinten, mehrfach eingedellt, instandsetzen und lackieren mit Lackaufbau

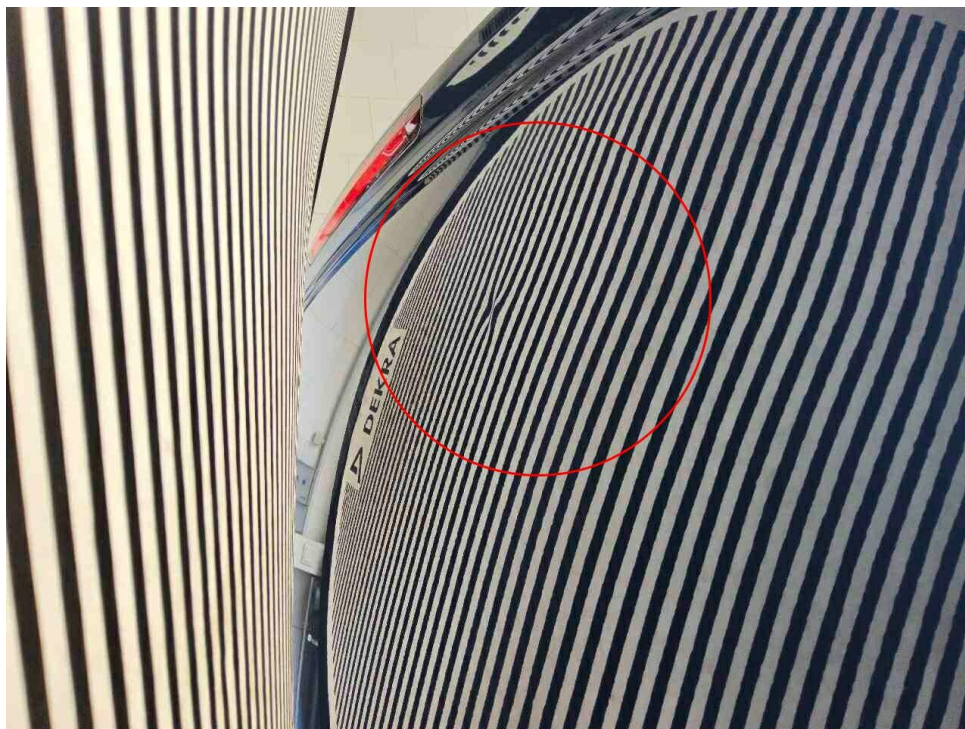
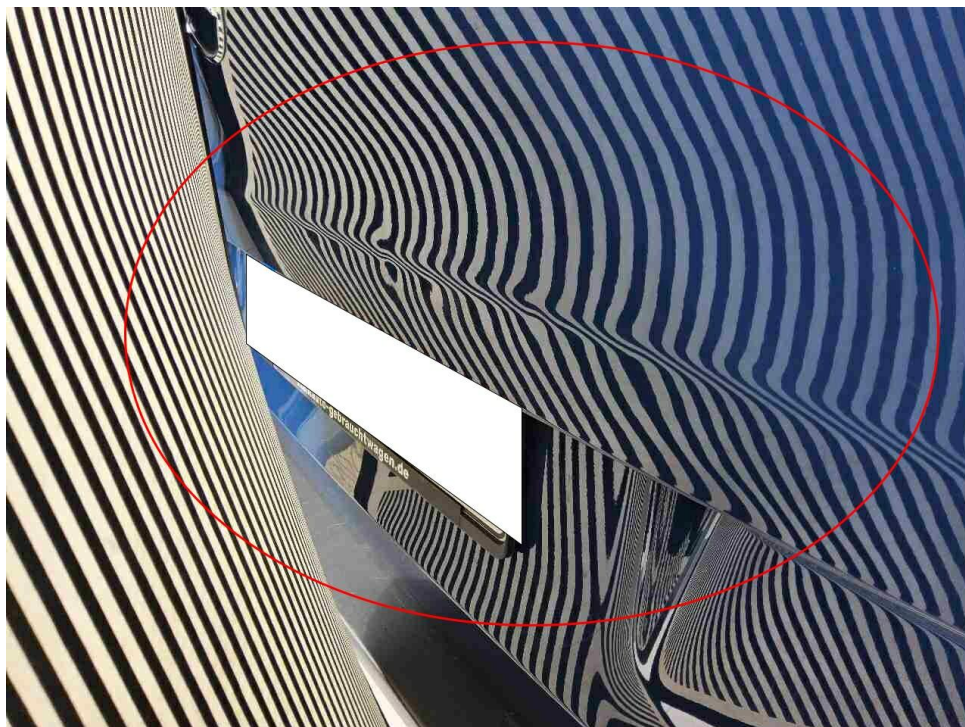
Bild 25 : Heckklappe, verformt, instandsetzen und lackieren mit Lackaufbau

Bild 26 : Heckklappe, verformt, instandsetzen und lackieren mit Lackaufbau

9. Heckklappe, verformt, instandsetzen und lackieren mit Lackaufbau (Bild 25, 26)
10. Seitenwand (lang) hinten links, hinten, mehrfach eingedellt, instandsetzen und lackieren mit Lackaufbau (Bild 27, 29)

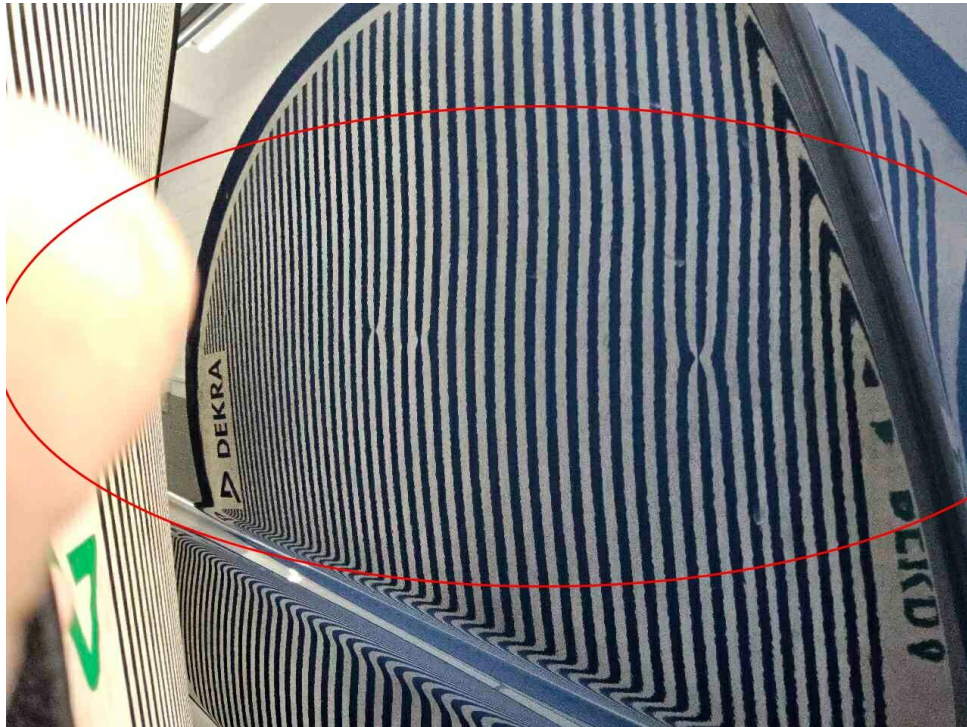
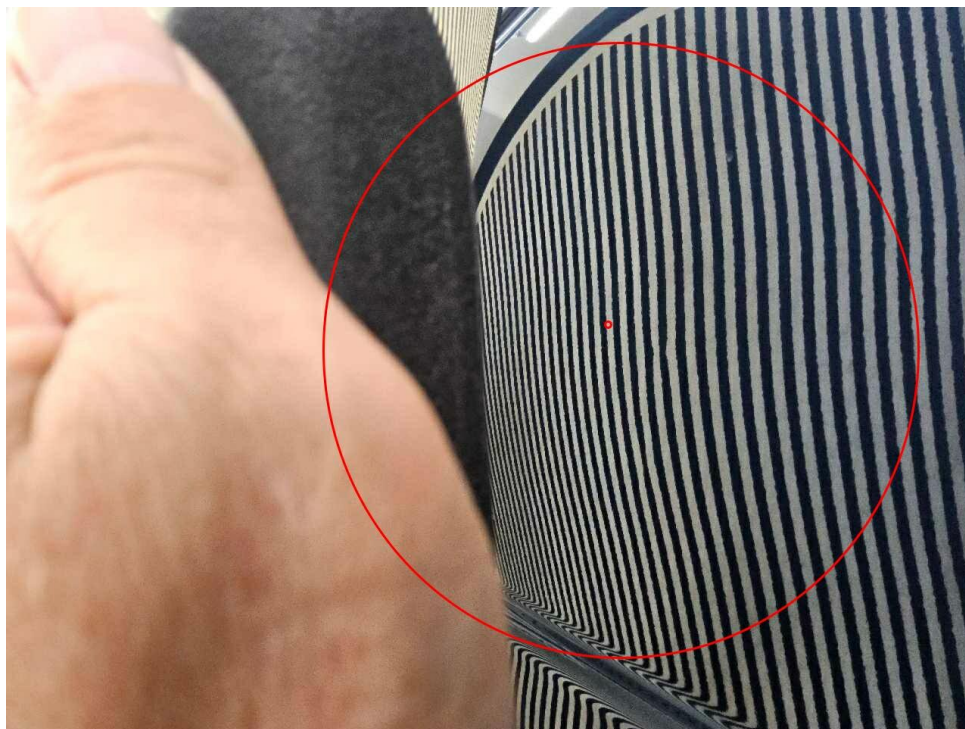
Bild 27 : Seitenwand (lang) hinten links, hinten, mehrfach eingedellt, instandsetzen und lackieren mit Lackaufbau

Bild 29 : Seitenwand (lang) hinten links, hinten, mehrfach eingedellt, instandsetzen und lackieren mit Lackaufbau

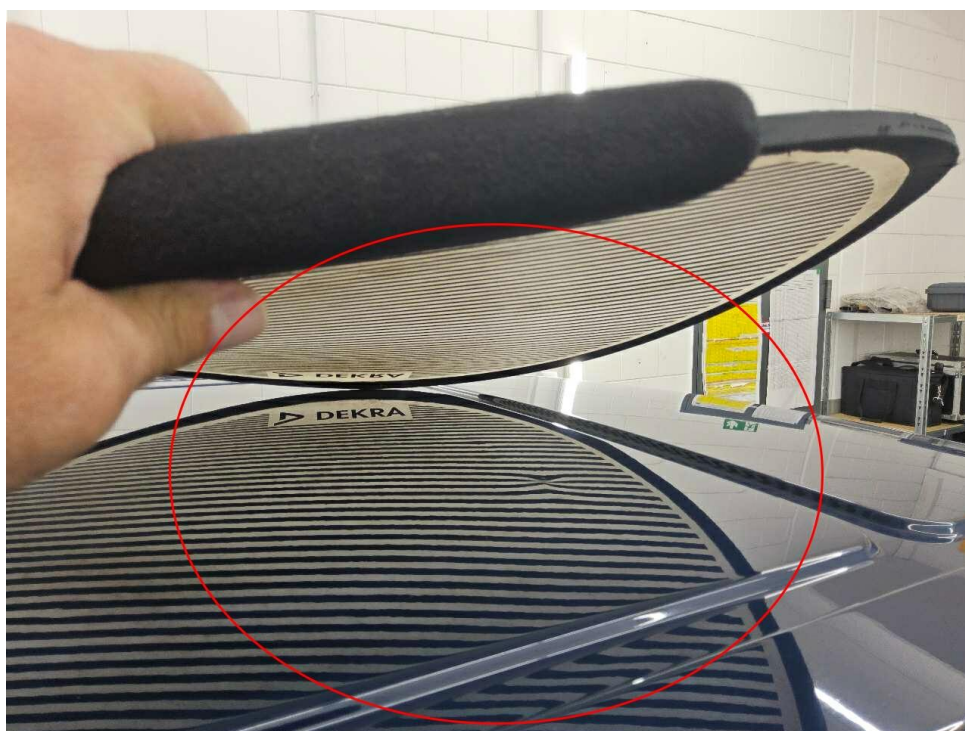
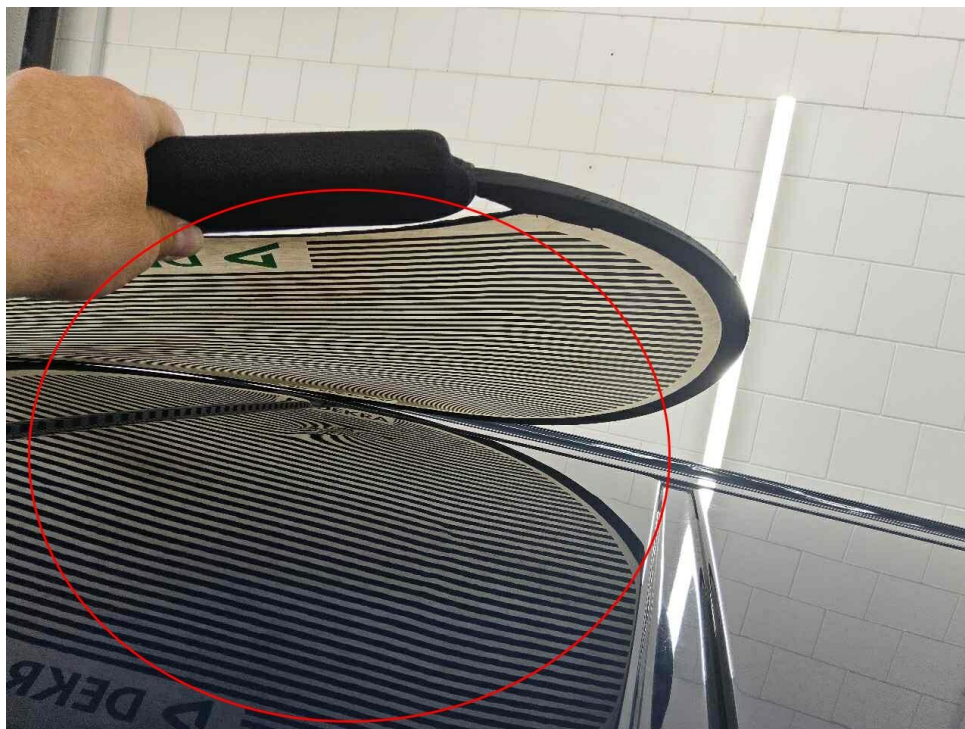
Bild 30 : Dach, mehrfach eingedellt, instandsetzen und lackieren mit Lackaufbau

Bild 31 : Dach, mehrfach eingedellt, instandsetzen und lackieren mit Lackaufbau

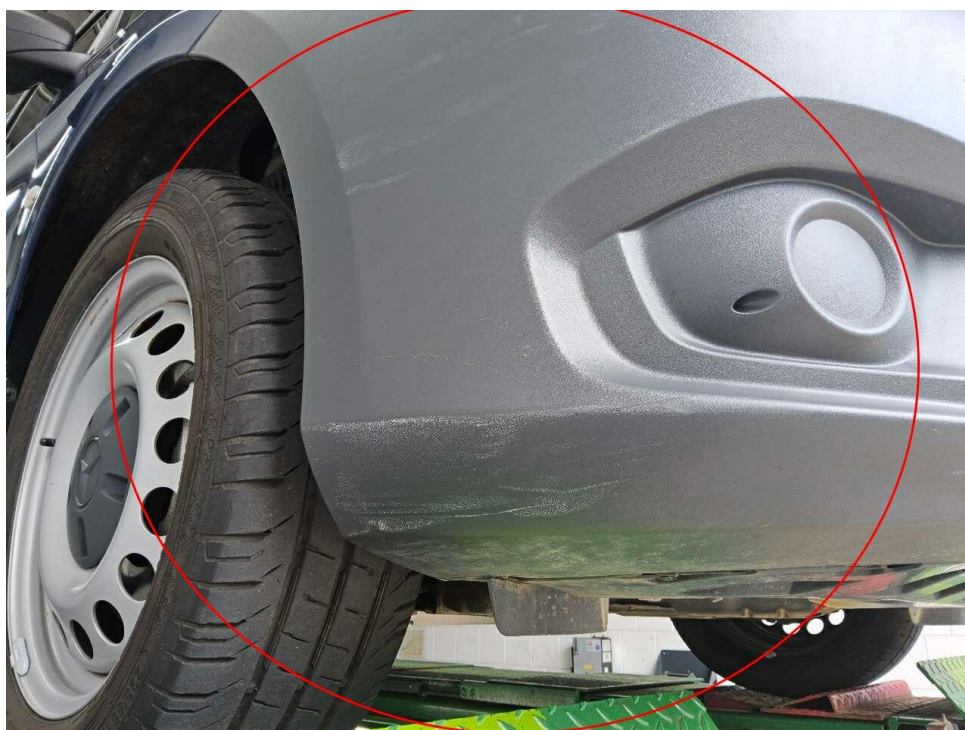
Bild 32 : Stoßstange vorne verschrammt

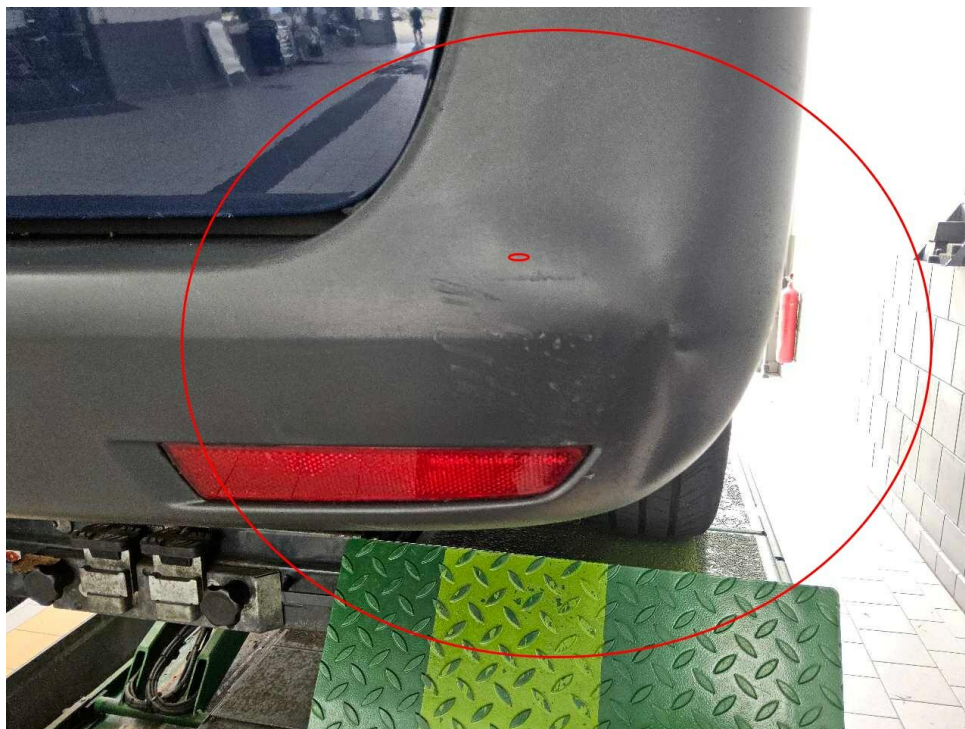
Bild 33 : Stoßstang hinten eingedellt
