Zustandsbericht

Kunde :	Allane SE HCBE	Amtl. Kennzeichen :	REG-MR 43E
Berichtsnummer :	0000000923930-DE968		
Referenznummer:	31185882

Hyundai Kona (OS)(2017->) Trend Elektro 2WD

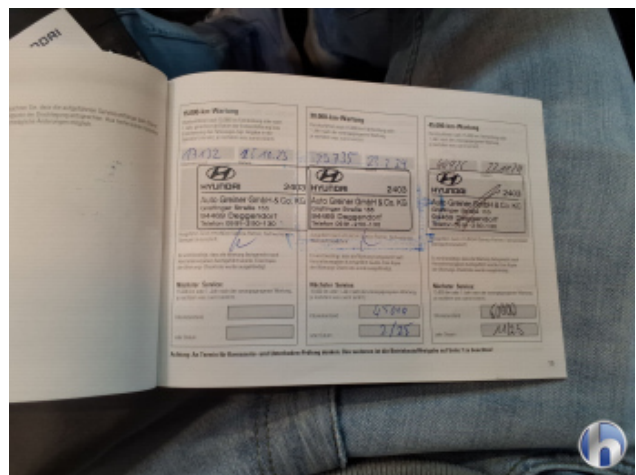
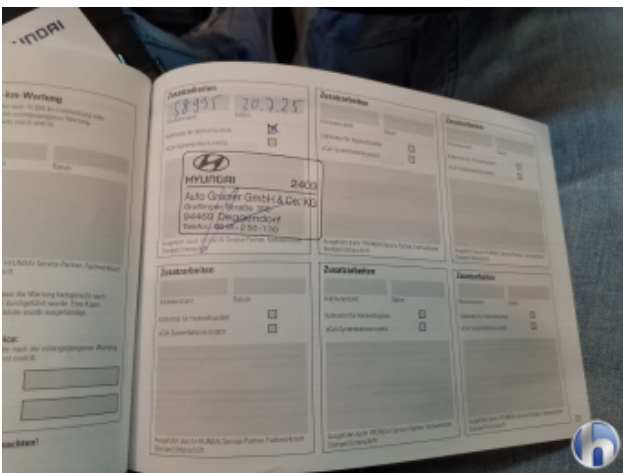
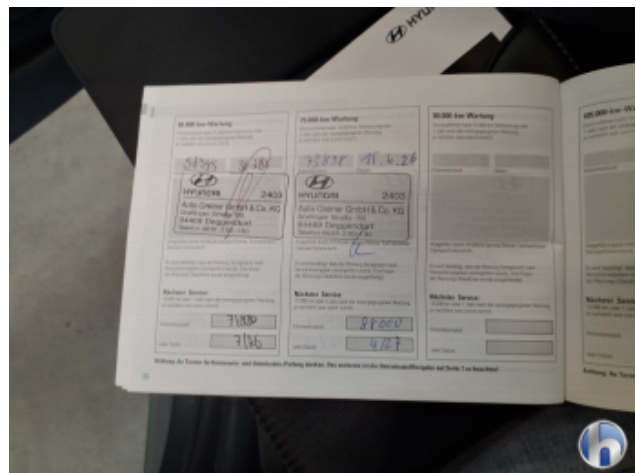
Serviceheft/Nachweis

Motorlauf:	Die Überprüfung des Motorlaufs war nur eingeschränkt möglich. Dabei wurden keine akustischen bzw. visuellen Auffälligkeiten festgestellt.
Hinweis:	*Serviceintervall nach Herstellervorgaben bei 1.Service überzogen (12 Monate / 15.000 km) Wertminderung sowie Verlust der Herstellergarantie und jeglicher Kulanz möglich.

Bauteil	Schaden	Rep.-Art
5.	Wartung um 2.130 Km überzogen - Wertminderung / Herstellergarantie

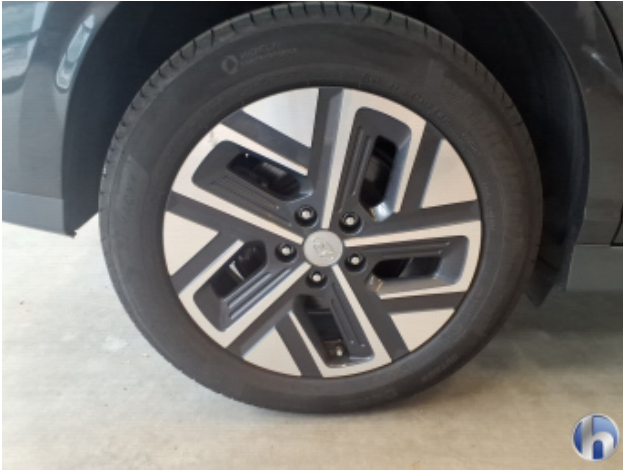
1. Felge Hinten - Rechts
Gebrauchsspuren - Ohne Reparatur

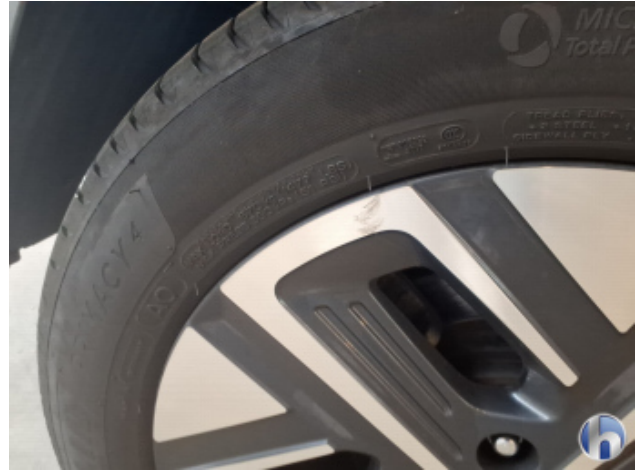
1. Felge Hinten - Rechts
Gebrauchsspuren - Ohne Reparatur

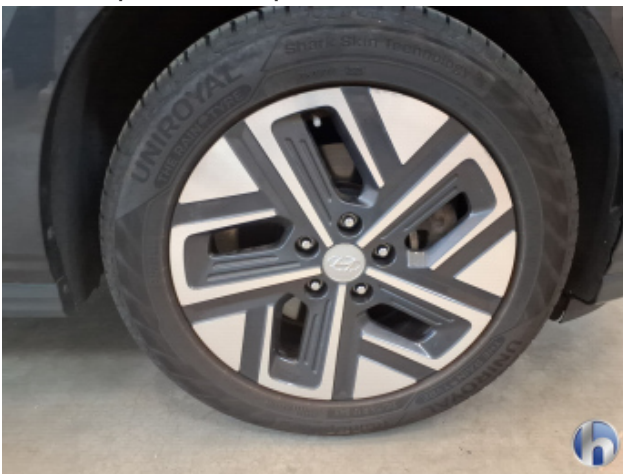
2. Felge Vorne - Rechts
Kratzer - Smart Repair

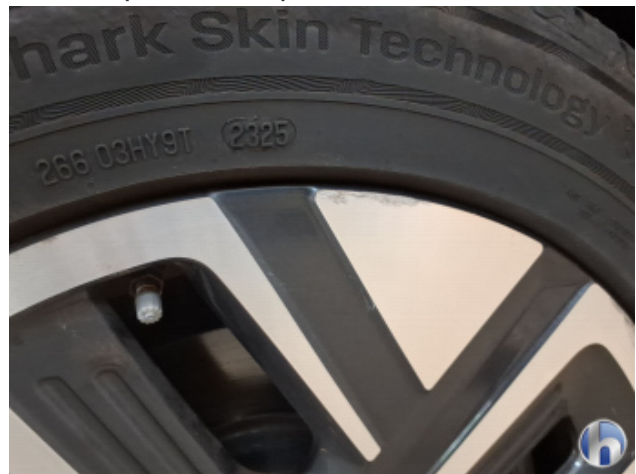
2. Felge Vorne - Rechts
Kratzer - Smart Repair

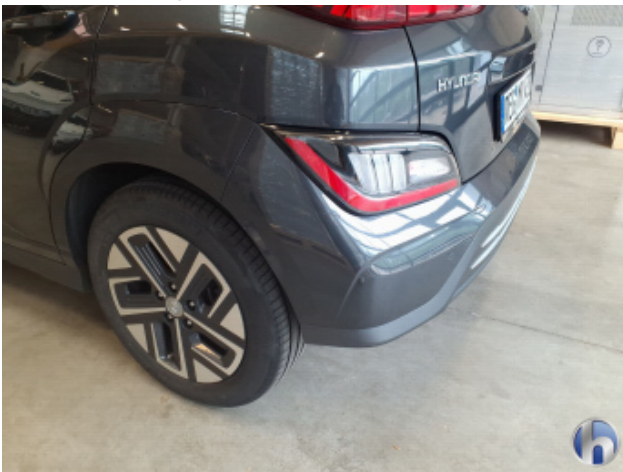
3. Stoßfänger Hinten
Gebrauchsspuren - Ohne Reparatur

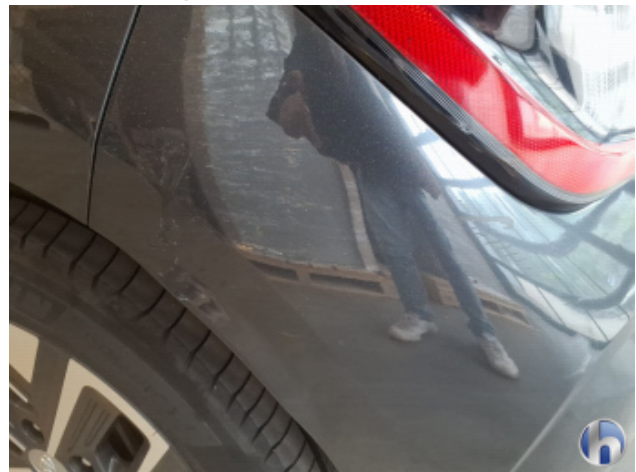
3. Stoßfänger Hinten
Gebrauchsspuren - Ohne Reparatur

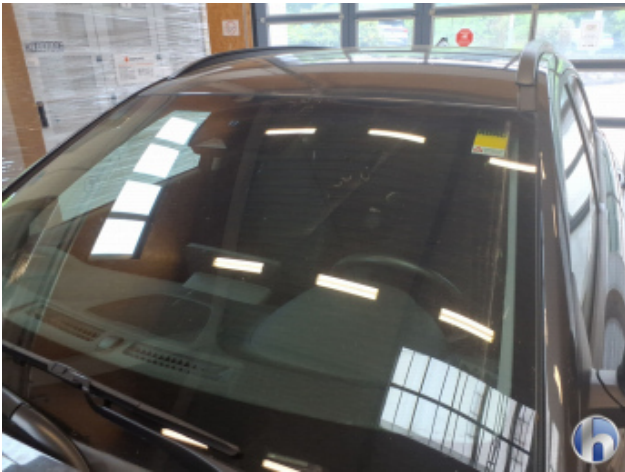
4. Windschutzscheibe
Gebrauchsspuren - Ohne Reparatur

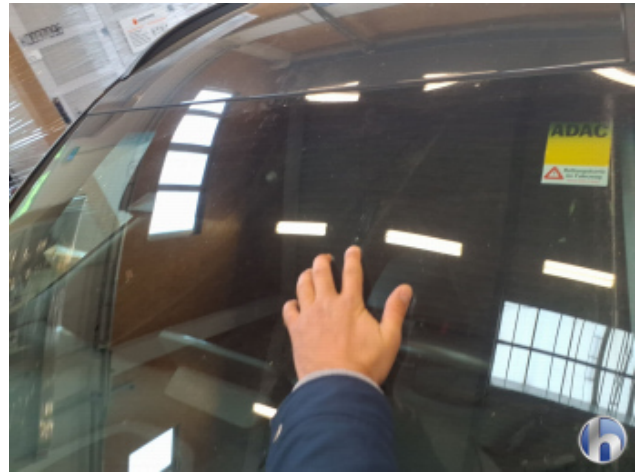
4. Windschutzscheibe
Gebrauchsspuren - Ohne Reparatur

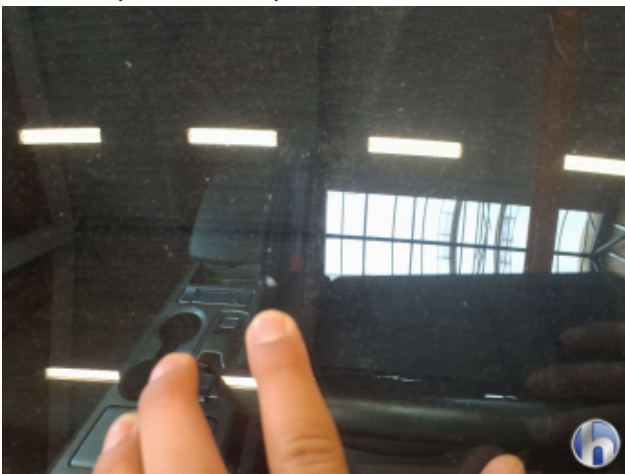
4. Windschutzscheibe
Gebrauchsspuren - Ohne Reparatur
