WAUZZZF51NN007731

## Zustandsbericht

**TÜV SÜD Auto Service GmbH**  
Römeräcker 1  
76351 Linkenheim - Hochstetten

Inspection date: 1 Jul 2026  
**Protocol number:** 46278261  
Delivery date: 1 Jul 2026

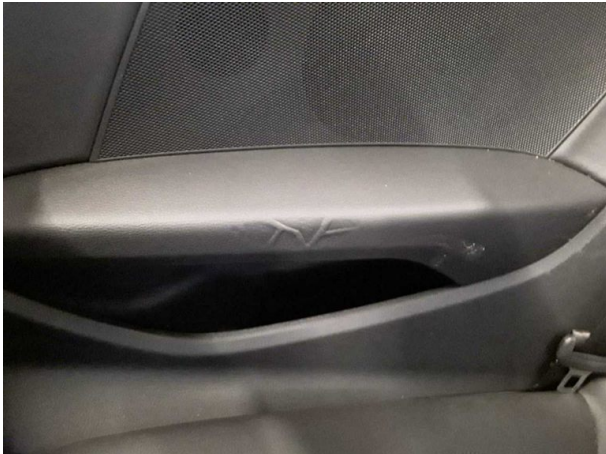
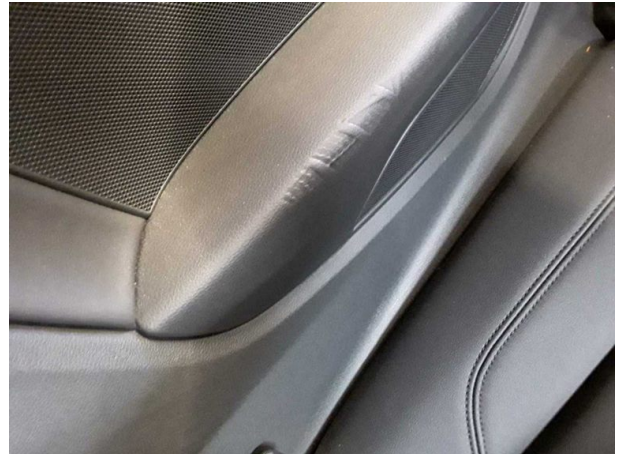
| No. | Component group | Description |
|---|---|---|
| 2 | Interior | Interior (Druckstellen) - No deduction |

**Damage #2:** Interior: Interior (Druckstellen) - No deduction

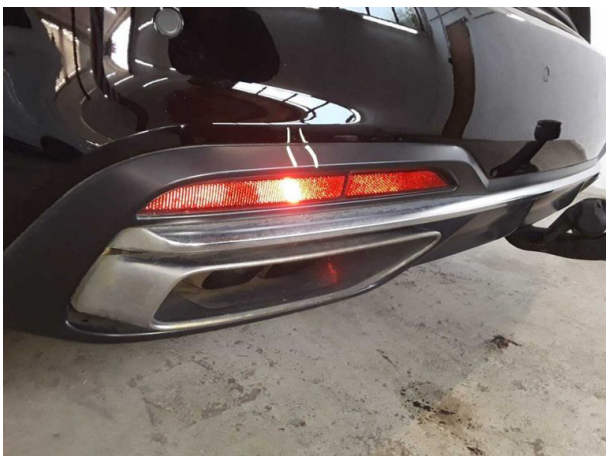
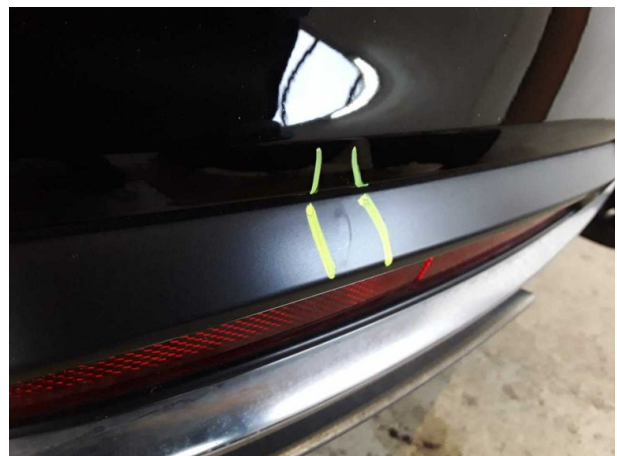
| No. | Component group | Description |
|---|---|---|
| 5 | Rear bumper | Spoiler (Druckstellen) - Loss in value |

**Damage #5:** Rear bumper: Spoiler (Druckstellen) - Loss in value

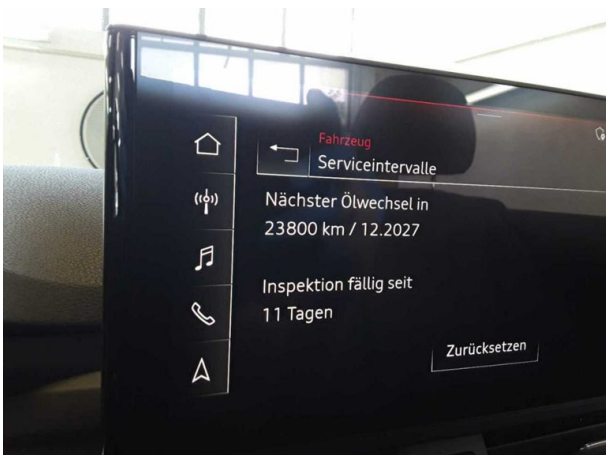
| No. | Component group | Description |
|---|---|---|
| 6 | Misc. | Inspection / maintenance - Due - Replace |

**Damage #6:** Misc.: Inspection / maintenance - Due - Replace

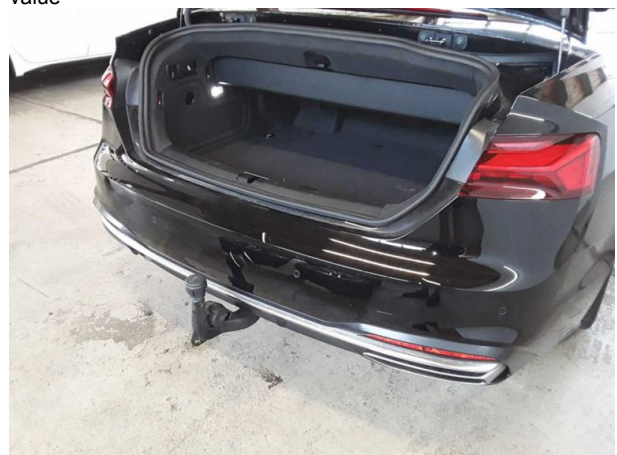
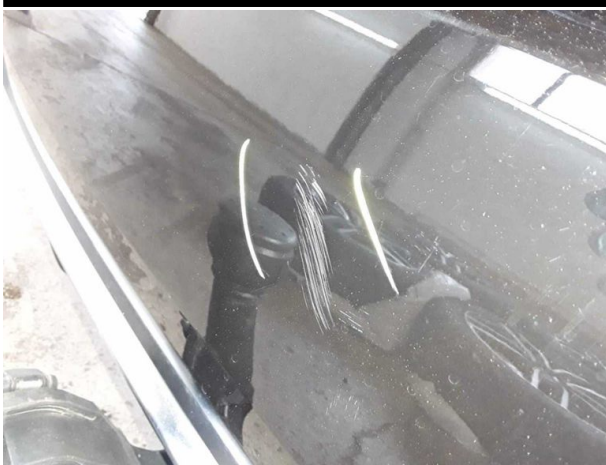
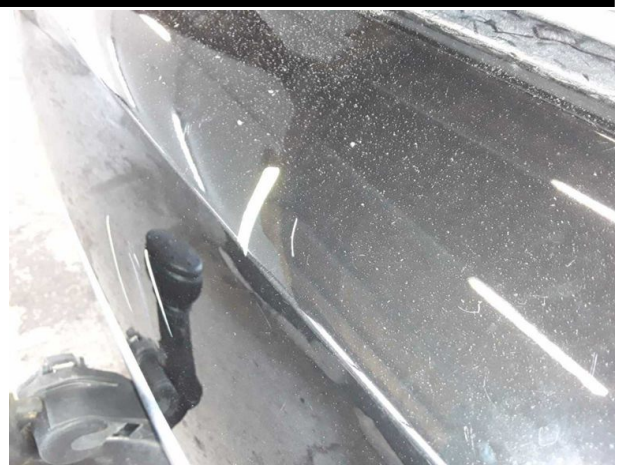
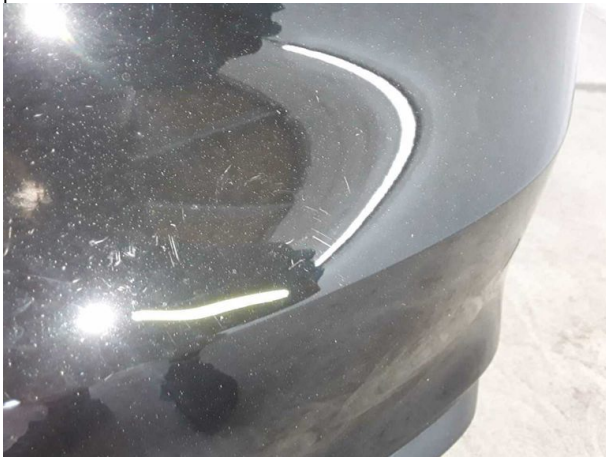
| No. | Component group | Description |
|---|---|---|
| 7 | Rear bumper | Rear bumper - Scratched - Repair and paint |

**Damage #7:** Rear bumper: Rear bumper - Scratched - Repair and paint

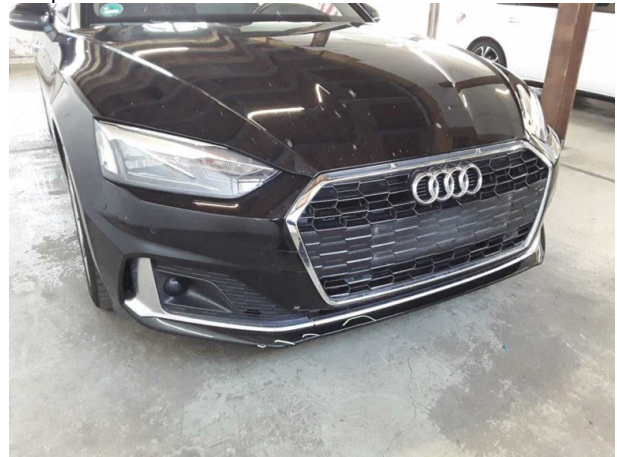
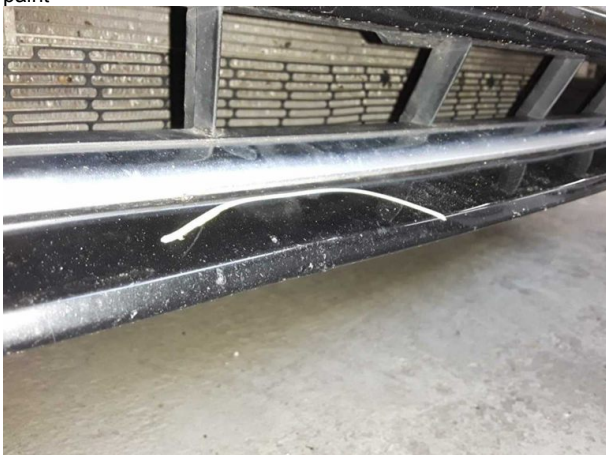
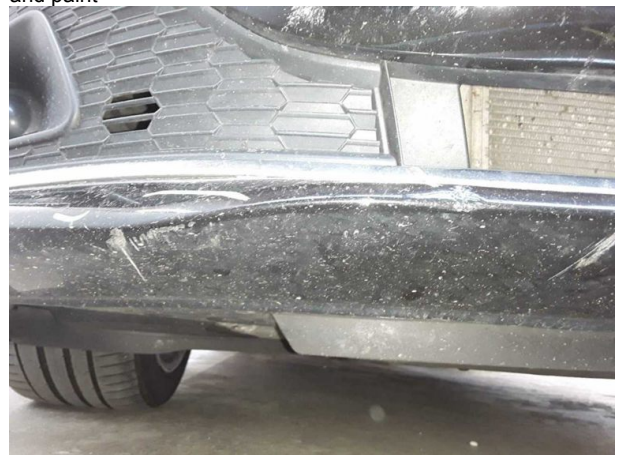
| No. | Component group | Description |
|---|---|---|
| 8 | Front bumper | Front bumper - Scratched - Repair and paint |

**Damage #8:** Front bumper: Front bumper - Scratched - Repair and paint

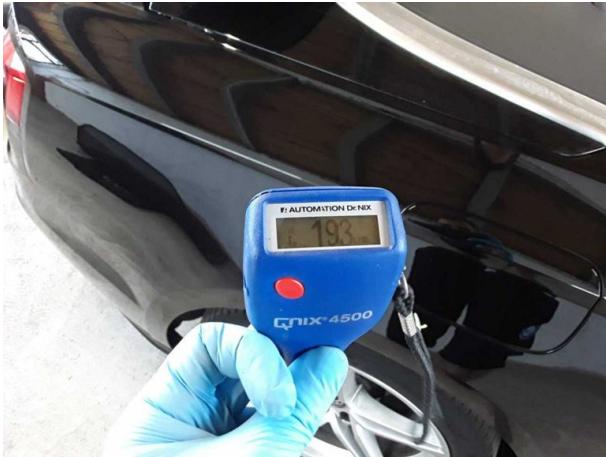
| No. | Location |
|---|---|
| 1 | Mudguard - left side, Side panel - rear right side, Professionally carried out |

**Repainting 1:** Mudguard - left side, Side panel - rear right side

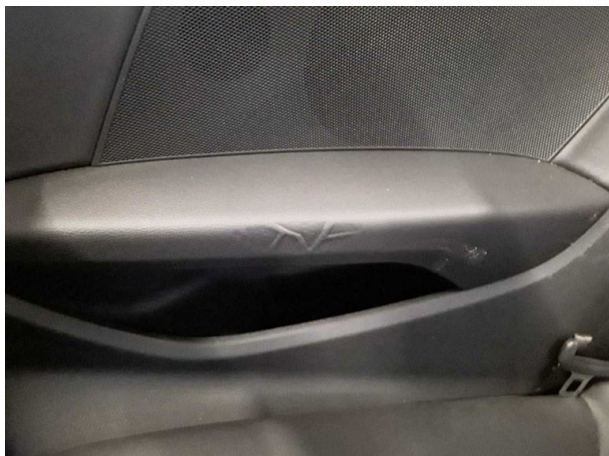
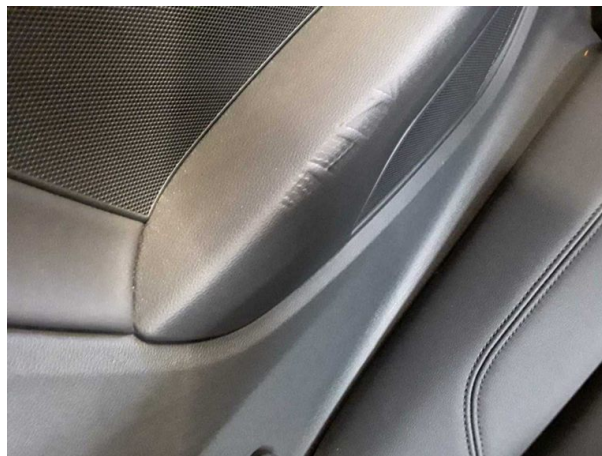
| Nr. | Bauteilgruppe | Beschreibung |
|---|---|---|
| 2 | Interieur | Innenraum (Druckstellen) - kein Abzug |

**Beschädigung #2:** Interieur: Innenraum (Druckstellen) - kein Abzug

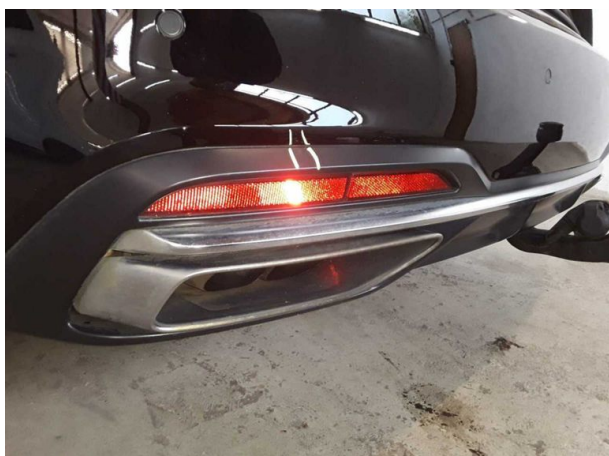
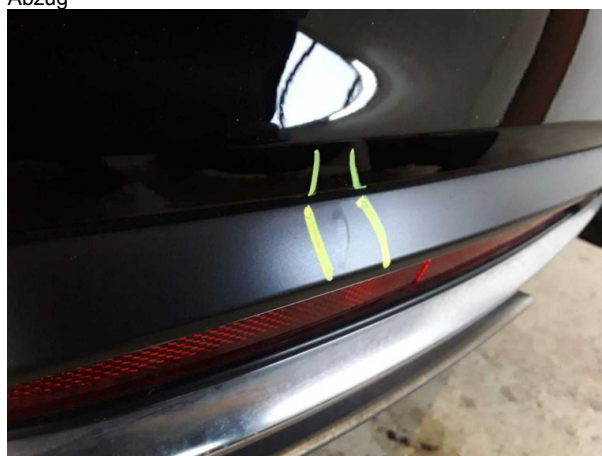
| Nr. | Bauteilgruppe | Beschreibung |
|---|---|---|
| 5 | Stoßfänger hinten | Spoiler (Druckstellen) - Wertminderung |

**Beschädigung #5:** Stossfänger hinten: Spoiler (Druckstellen) - Wertminderung

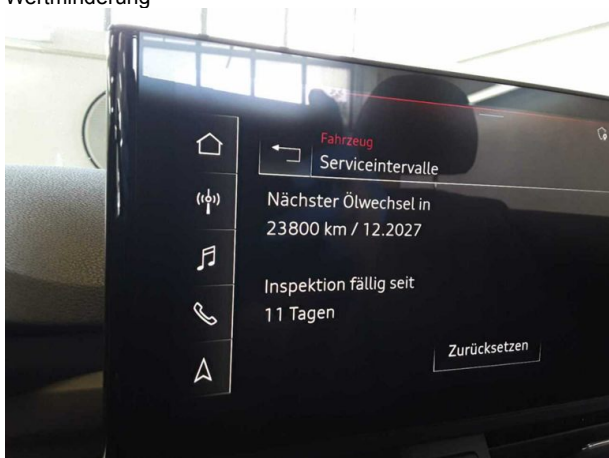
| Nr. | Bauteilgruppe | Beschreibung |
|---|---|---|
| 6 | Sonstiges | Inspektion/Wartung - fällig - erneuern |

**Beschädigung #6:** Sonstiges: Inspektion/Wartung - fällig - erneuern

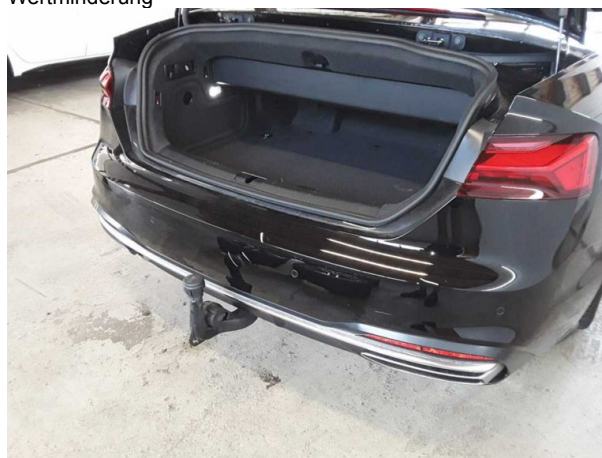
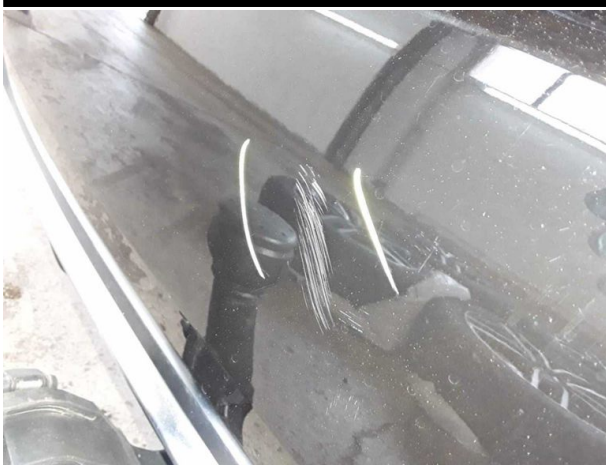
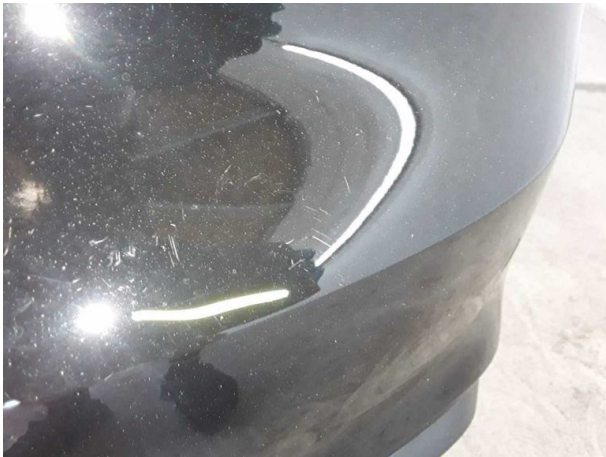
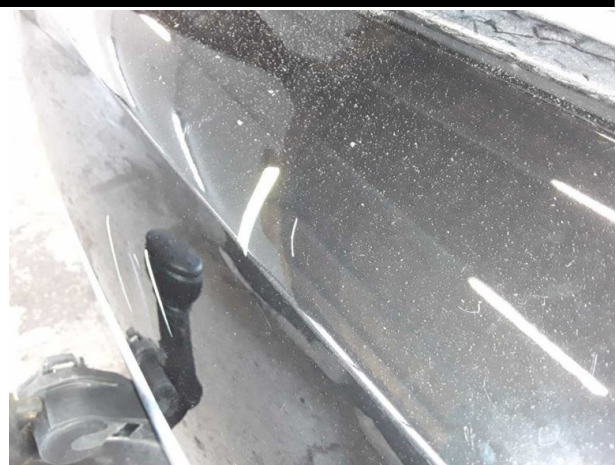
| Nr. | Bauteilgruppe | Beschreibung |
|---|---|---|
| 7 | Stoßfänger hinten | Stoßfänger hinten - verkratzt / verschürft - instandsetzen und lackieren |

**Beschädigung #7:** Stossfänger hinten: Stossfänger hinten - verkratzt / verschürft - instandsetzen und lackieren

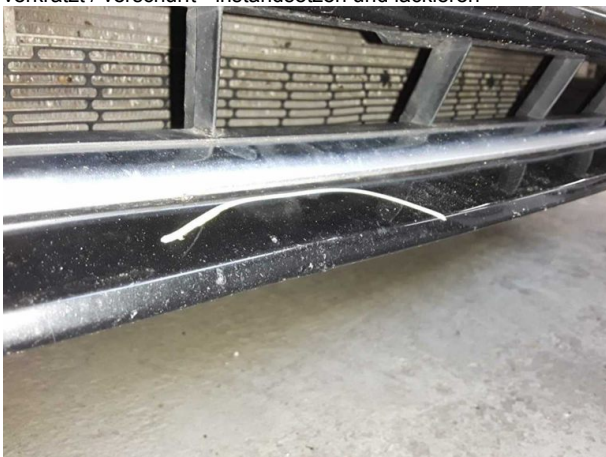
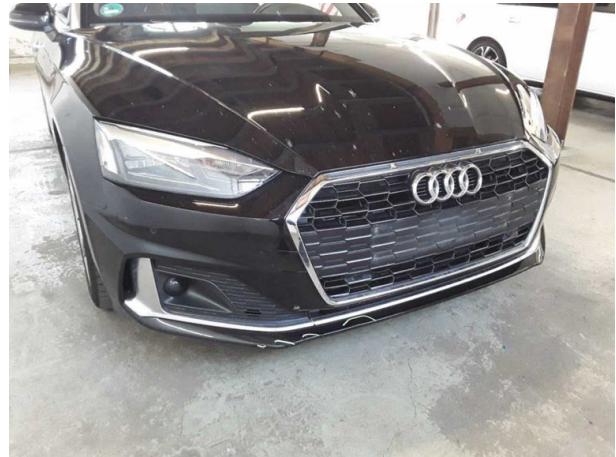
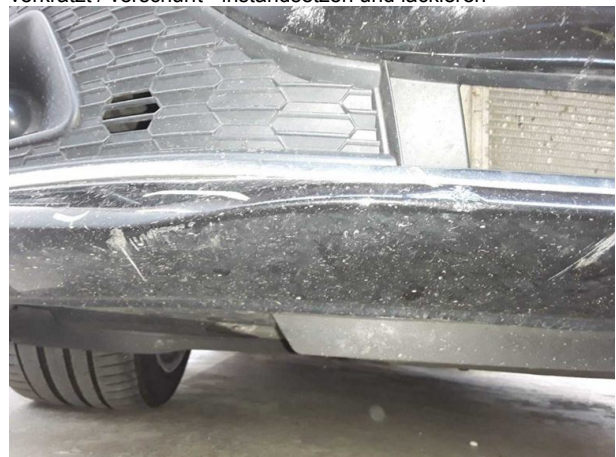
| Nr. | Bauteilgruppe | Beschreibung |
|---|---|---|
| 8 | Stoßfänger vorn | Stoßfänger vorn - verkratzt / verschürft - instandsetzen und lackieren |

**Beschädigung #8:** Stossfänger vorn: Stossfänger vorn - verkratzt / verschürft - instandsetzen und lackieren

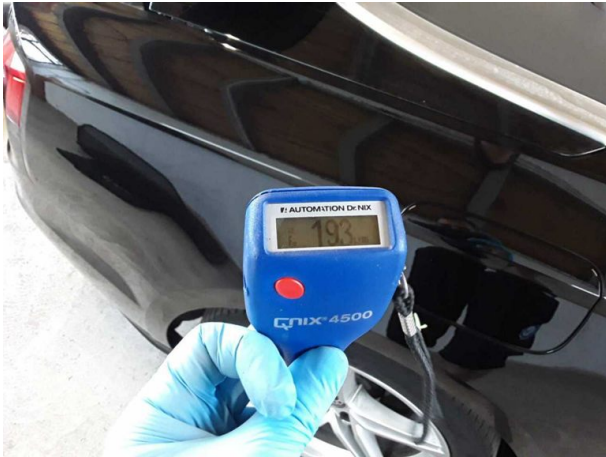
| Nr. | Ort |
|---|---|
| 1 | Kotflügel links, Seitenwand rechts, fachgerecht ausgeführt |

**Nachlackierung 1:** Kotflügel links, Seitenwand rechts
