# Wertgutachten

| Hersteller / Modell | Mercedes-Benz Sprinter | | |
| Kennzeichen | | Fahrgestellnummer | W1V3KCFZ3SP770565 |
| Erstzulassung | 12.05.2025 | Laufleistung (abgelesen) | 79.378 km |

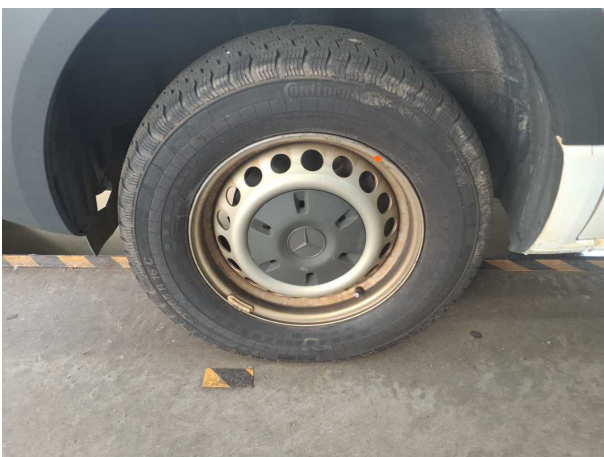
| Achse | Reifengröße | Reifentyp | Hersteller | Profiltiefe | Verkehrstauglichkeit |
|---|---|---|---|---|---|
| 1 | 235/65 R16 C | Ganzjahresreifen auf Stahl mit Radzierblende | Continental | 4mm / 4mm | i.O. |
| 2 | 235/65 R16 C | Ganzjahresreifen auf Stahl mit Radzierblende | Continental | 1mm / 1mm | n.i.O. |

**Abbildung 11: Montierte Bereifung**

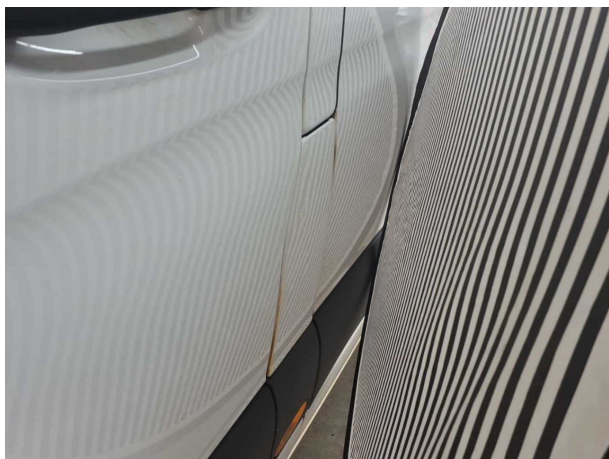
| Nr. | Bauteilgruppe | Beschreibung | Kosten (netto) |
|---|---|---|---|
| 1 | Kraftstoffanlage | Tankklappe - Delle(n) - Smart Repair | 60,00 € |

**Beschädigung #1:** Kraftstoffanlage: Tankklappe - Delle(n) - Smart Repair

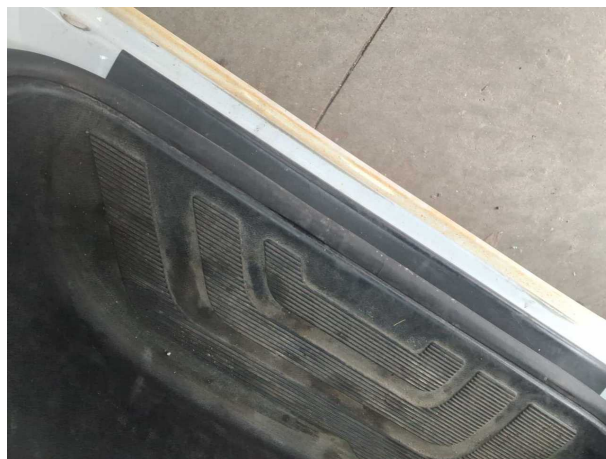
| Nr. | Bauteilgruppe | Beschreibung | Kosten (netto) |
|---|---|---|---|
| 2 | Karosserie | Türdichtung vorn links - gebrochen / gerissen - erneuern | 86,00 € |

**Beschädigung #2:** Karosserie: Türdichtung vorn links - gebrochen / gerissen - erneuern

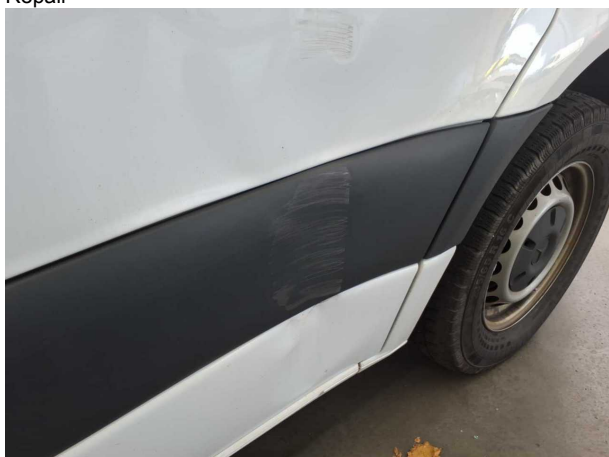
| Nr. | Bauteilgruppe | Beschreibung | Kosten (netto) |
|---|---|---|---|
| 3 | Tür vorn rechts | Zierleiste unten - verkratzt / verschürft - erneuern | 93,00 € |

**Beschädigung #3:** Tür vorn rechts: Zierleiste unten - verkratzt / verschürft - erneuern

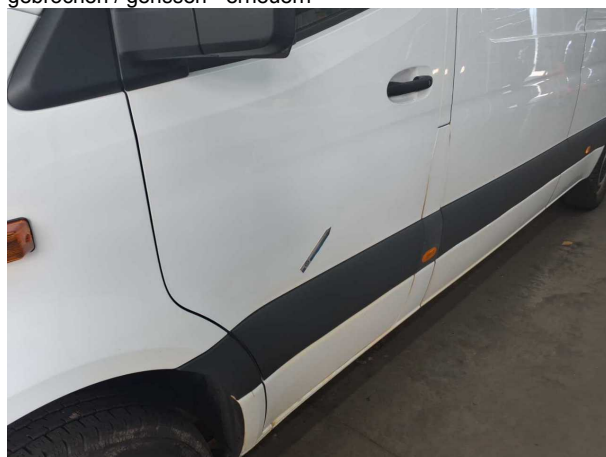
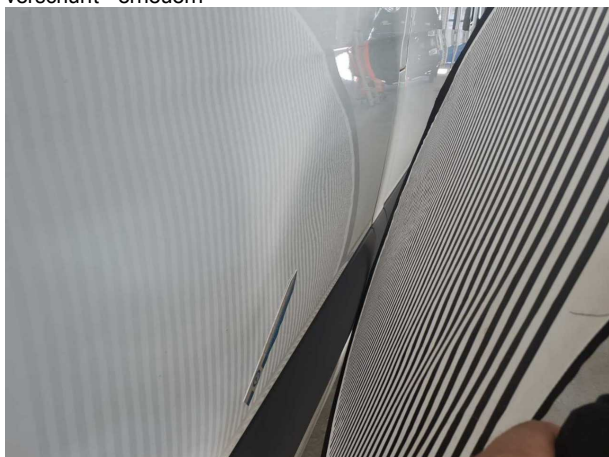
| Nr. | Bauteilgruppe | Beschreibung | Kosten (netto) |
|---|---|---|---|
| 4 | Tür vorn links | Tür - Delle(n) - Smart Repair | 100,00 € |

**Beschädigung #4:** Tür vorn links: Tür - Delle(n) - Smart Repair

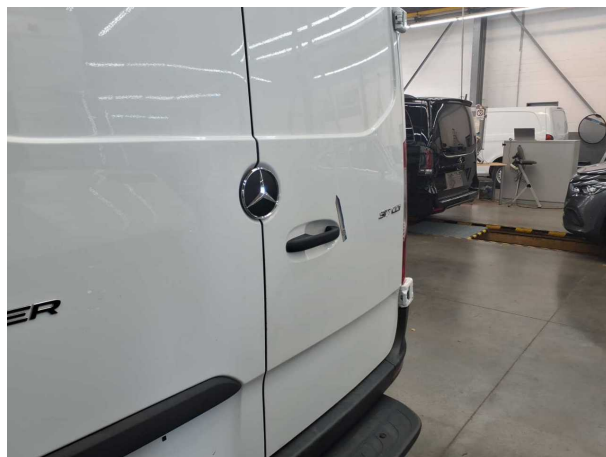
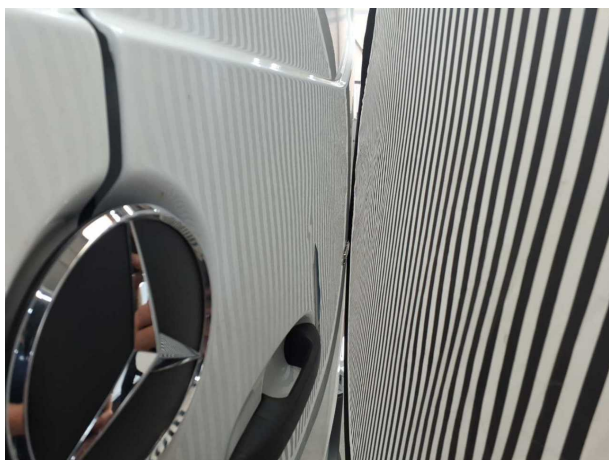
| Nr. | Bauteilgruppe | Beschreibung | Kosten (netto) |
|---|---|---|---|
| 5 | Heckklappe/-tür | Hecktür rechts - Delle(n) - Smart Repair | 100,00 € |

**Beschädigung #5:** Heckklappe/-tür: Hecktür rechts - Delle(n) - Smart Repair

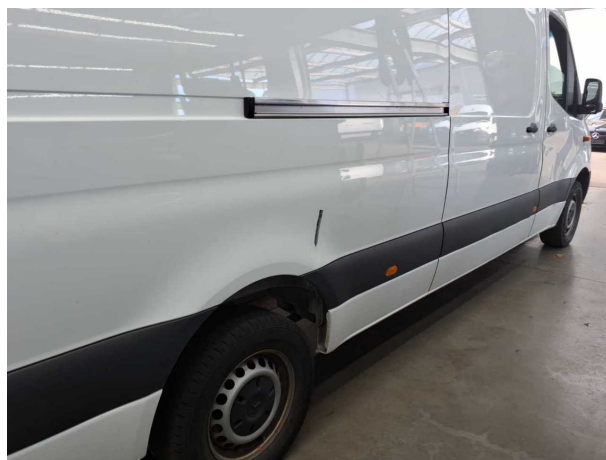
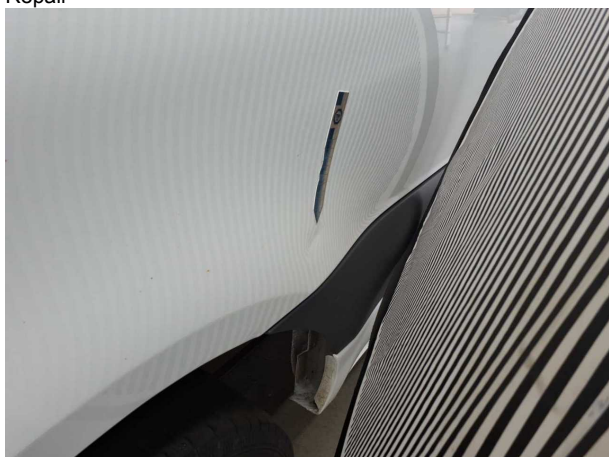
| Nr. | Bauteilgruppe | Beschreibung | Kosten (netto) |
|---|---|---|---|
| 6 | Seitenwand rechts | Seitenwand - Delle(n) - Smart Repair | 100,00 € |

**Beschädigung #6:** Seitenwand rechts: Seitenwand - Delle(n) - Smart Repair

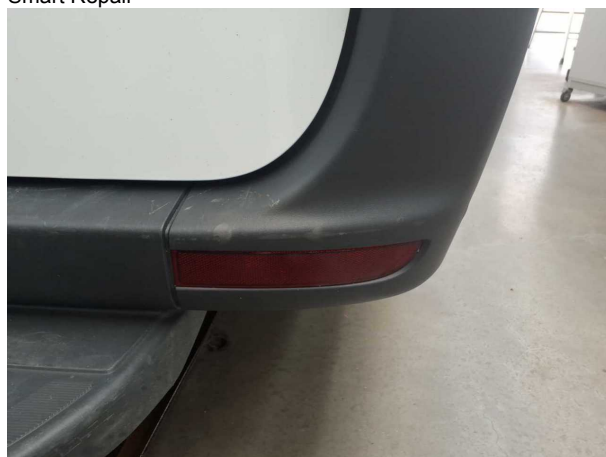
| Nr. | Bauteilgruppe | Beschreibung | Kosten (netto) |
|---|---|---|---|
| 7 | Stoßfänger hinten | Stoßfänger hinten rechts - verkratzt / verschürft - erneuern | 110,00 € |

**Beschädigung #7:** Stossfänger hinten: Stossfänger hinten rechts - verkratzt / verschürft - erneuern

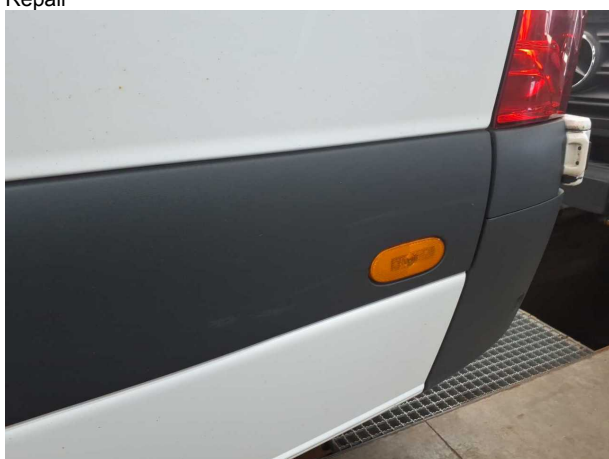
| Nr. | Bauteilgruppe | Beschreibung | Kosten (netto) |
|---|---|---|---|
| 8 | Seitenwand links | Schutzleiste (Hinten) - verkratzt / verschürft - erneuern | 116,00 € |

**Beschädigung #8:** Seitenwand links: Schutzleiste (Hinten) - verkratzt / verschürft - erneuern

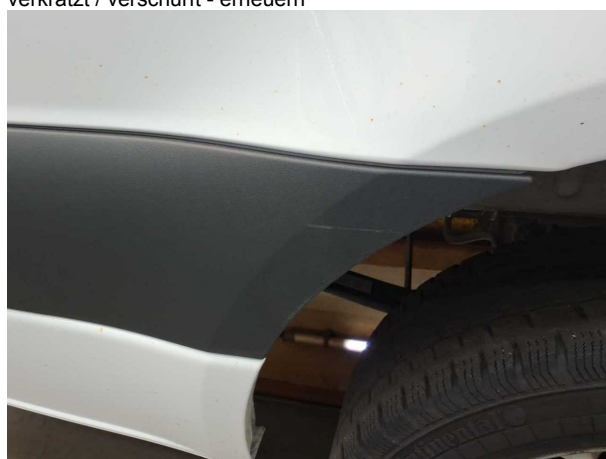
| Nr. | Bauteilgruppe | Beschreibung | Kosten (netto) |
|---|---|---|---|
| 9 | Seitenwand rechts | Schutzleiste (Hinten) - verkratzt / verschürft - erneuern | 116,00 € |

**Beschädigung #9:** Seitenwand rechts: Schutzleiste (Hinten) - verkratzt / verschürft - erneuern

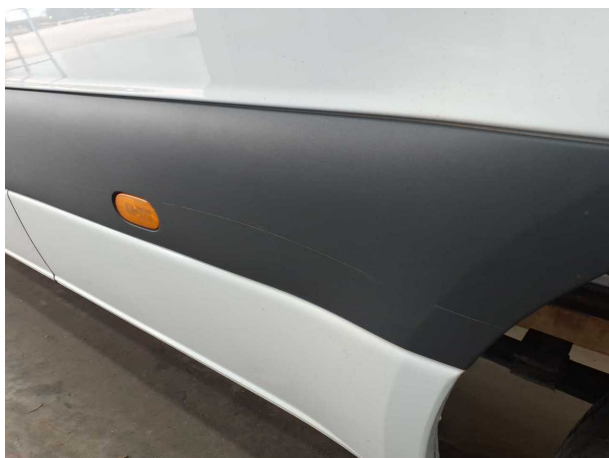
| Nr. | Bauteilgruppe | Beschreibung | Kosten (netto) |
|---|---|---|---|
| 10 | Seitenwand links | Schutzleiste (Vorn) - verkratzt / verschürft - erneuern | 125,00 € |

**Beschädigung #10:** Seitenwand links: Schutzleiste (Vorn) - verkratzt / verschürft - erneuern

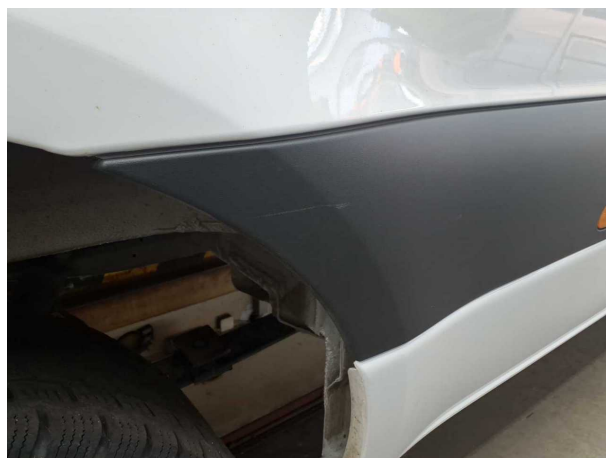
| Nr. | Bauteilgruppe | Beschreibung | Kosten (netto) |
|---|---|---|---|
| 11 | Seitenwand rechts | Schutzleiste (Vorne) - verkratzt / verschürft - erneuern | 125,00 € |

**Beschädigung #11:** Seitenwand rechts: Schutzleiste (Vorne) - verkratzt / verschürft - erneuern

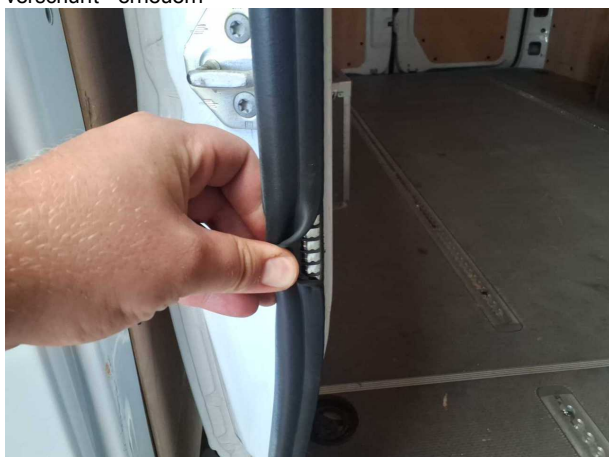
| Nr. | Bauteilgruppe | Beschreibung | Kosten (netto) |
|---|---|---|---|
| 12 | Schiebetür rechts | Türdichtung - gebrochen / gerissen - erneuern | 143,00 € |

**Beschädigung #12:** Schiebetür rechts: Türdichtung - gebrochen / gerissen - erneuern

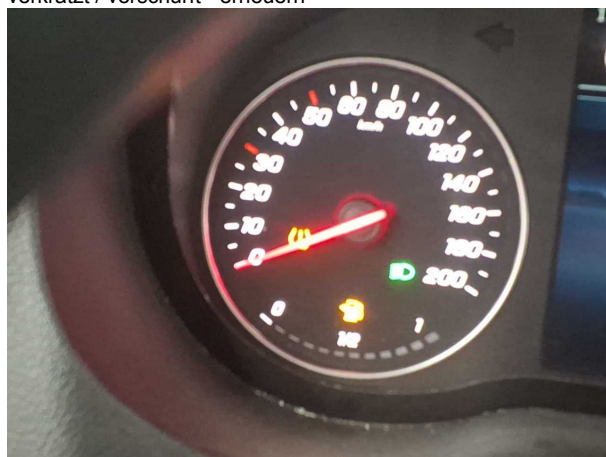
| Nr. | Bauteilgruppe | Beschreibung | Kosten (netto) |
|---|---|---|---|
| 13 | Instrumententafel | Kontrollleuchte (Mehrkosten möglich) - leuchtet - Diagnose durchführen | 150,00 € |

**Beschädigung #13:** Instrumententafel: Kontrollleuchte (Mehrkosten möglich) - leuchtet - Diagnose durchführen

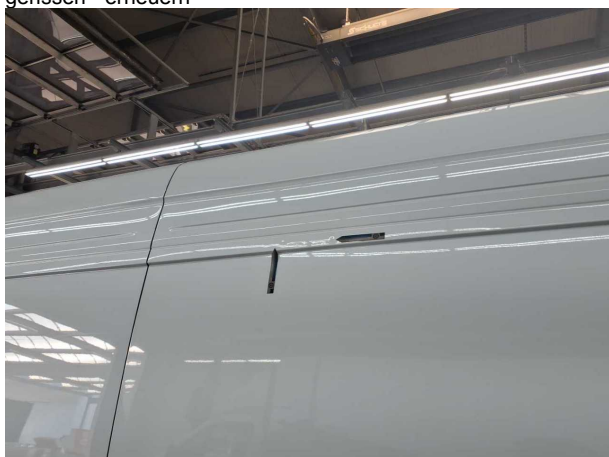
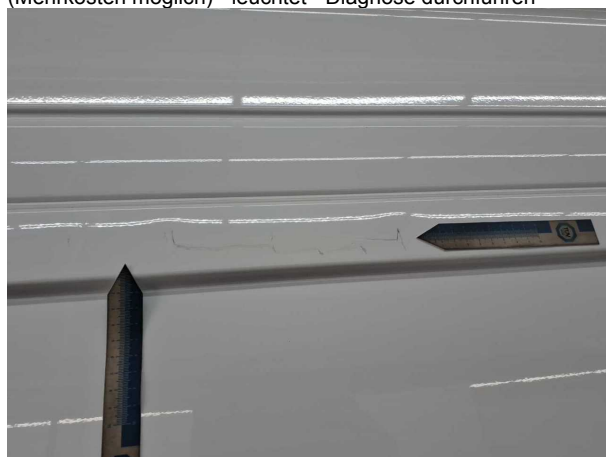
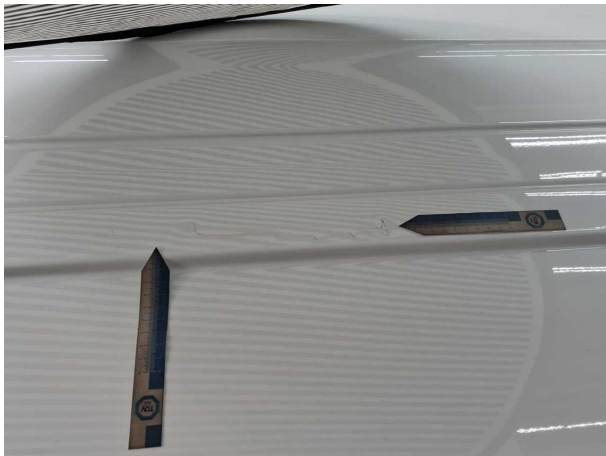
| Nr. | Bauteilgruppe | Beschreibung | Kosten (netto) |
|---|---|---|---|
| 14 | Fahrzeugdach | Dach (Seitenteil hinten links) - Delle / Lackschaden - Smart Repair | 150,00 € |

**Beschädigung #14:** Fahrzeugdach: Dach (Seitenteil hinten links) - Delle / Lackschaden - Smart Repair

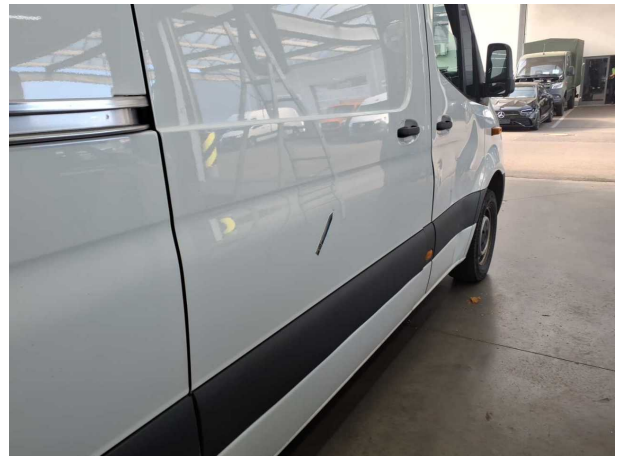
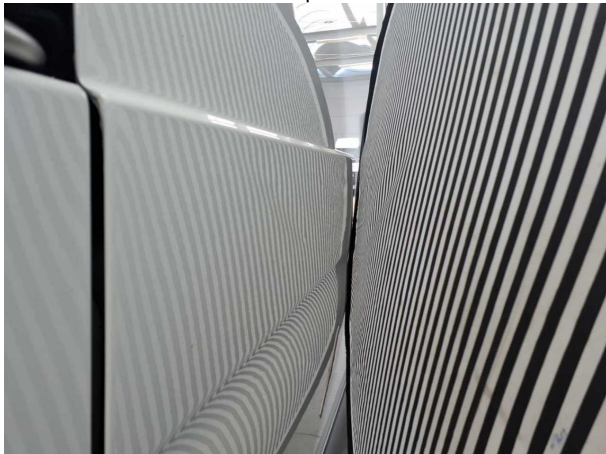
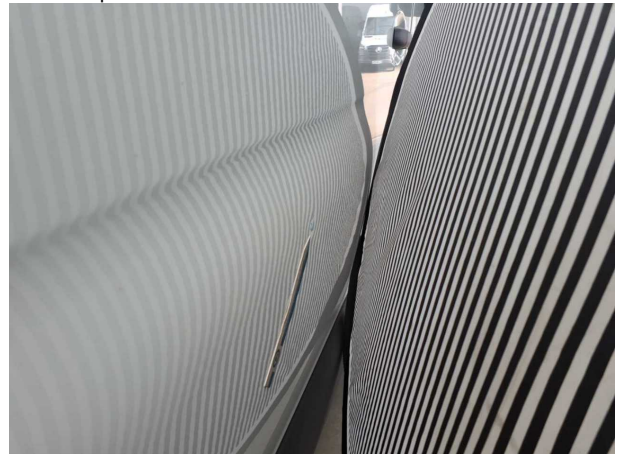
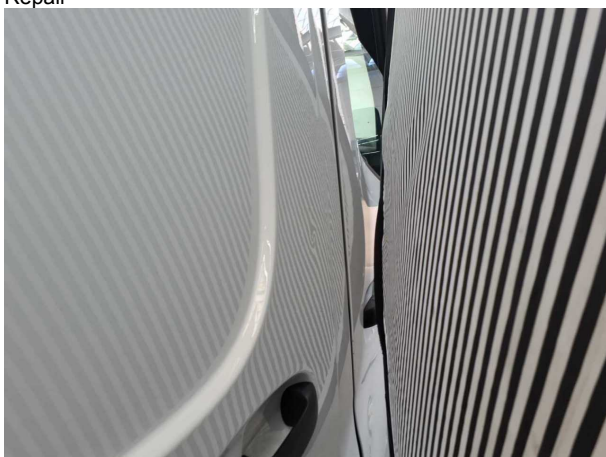
| Nr. | Bauteilgruppe | Beschreibung | Kosten (netto) |
|---|---|---|---|
| 15 | Schiebetür rechts | Schiebetür - Delle(n) - Smart Repair | 160,00 € |

**Beschädigung #15:** Schiebetür rechts: Schiebetür - Delle(n) - Smart Repair

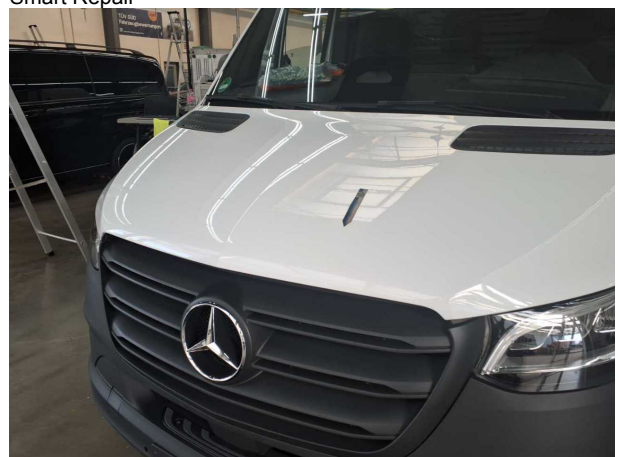
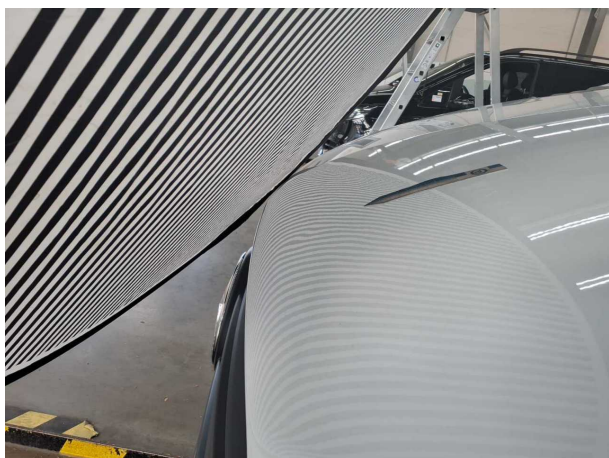
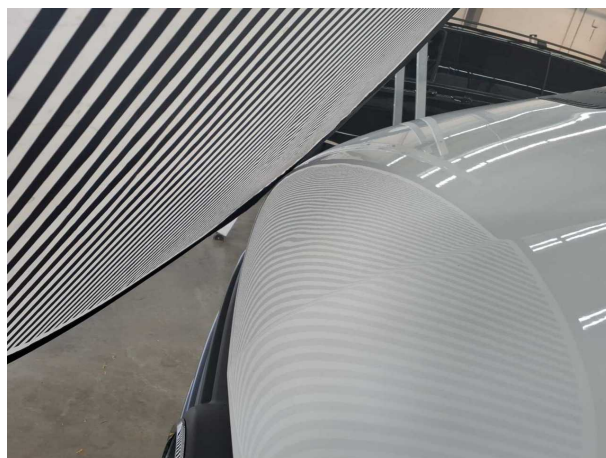
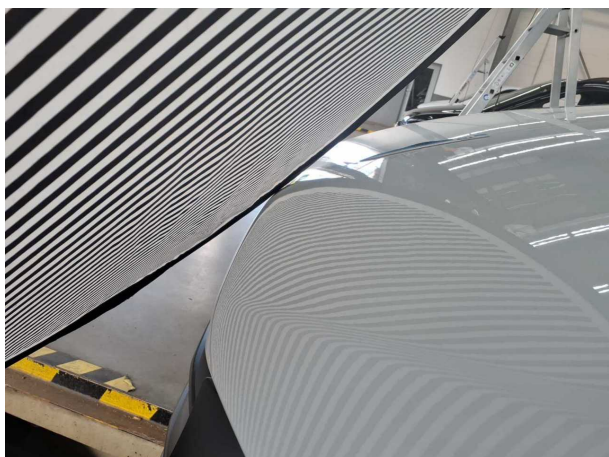
| Nr. | Bauteilgruppe | Beschreibung | Kosten (netto) |
|---|---|---|---|
| 16 | Motorhaube | Motorhaube - Delle(n) - Smart Repair | 200,00 € |

**Beschädigung #16:** Motorhaube: Motorhaube - Delle(n) - Smart Repair

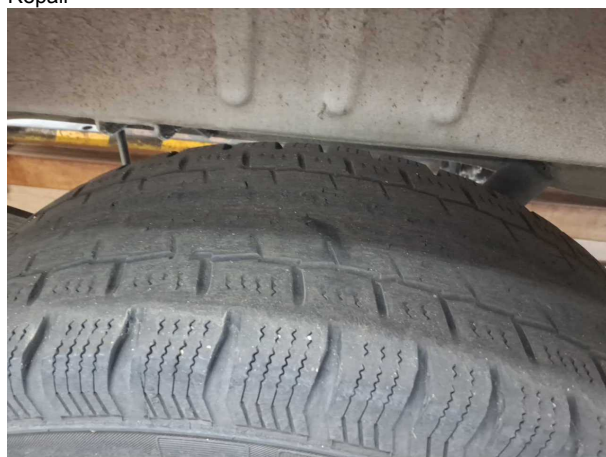
| Nr. | Bauteilgruppe | Beschreibung | Kosten (netto) |
|---|---|---|---|
| 17 | Rad/Reifen | Reifen hinten rechts - verschlissen - erneuern | 200,00 € |

**Beschädigung #17:** Rad/Reifen: Reifen hinten rechts - verschlissen - erneuern

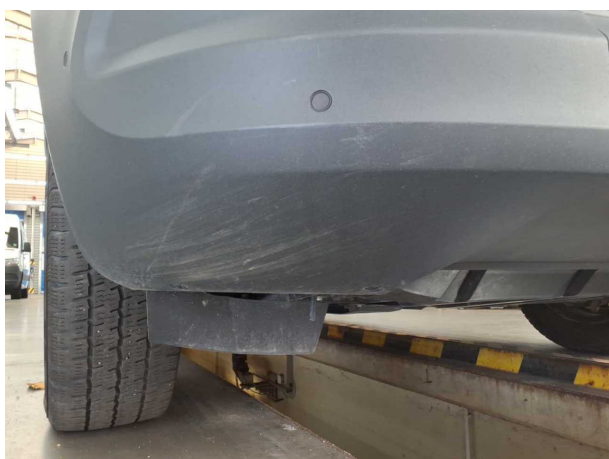
| Nr. | Bauteilgruppe | Beschreibung | Kosten (netto) |
|---|---|---|---|
| 18 | Stoßfänger vorn | Stoßfänger mit Parktronic - verkratzt / verschürft - Smart Repair | 200,00 € |

**Beschädigung #18:** Stossfänger vorn: Stossfänger mit Parktronic - verkratzt / verschürft - Smart Repair

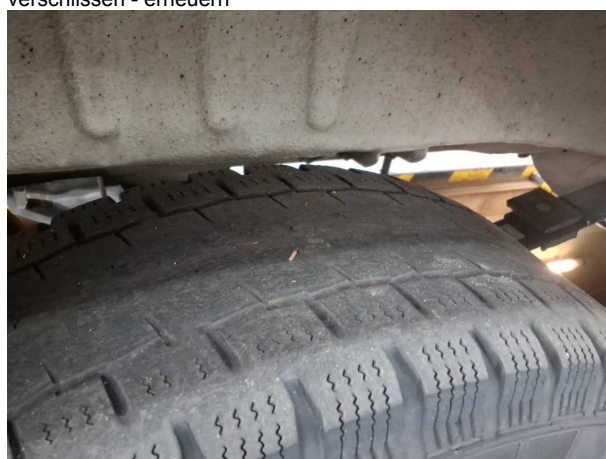
| Nr. | Bauteilgruppe | Beschreibung | Kosten (netto) |
|---|---|---|---|
| 19 | Rad/Reifen | Reifen hinten links - verschlissen - erneuern | 200,00 € |

**Beschädigung #19:** Rad/Reifen: Reifen hinten links - verschlissen - erneuern

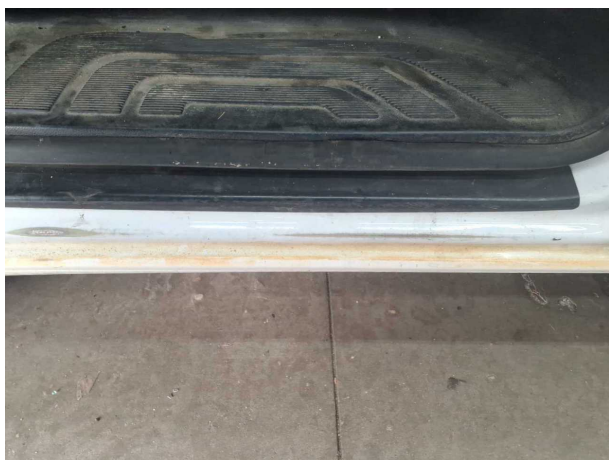
| Nr. | Bauteilgruppe | Beschreibung | Kosten (netto) |
|---|---|---|---|
| 20 | Schweller links | Einstieg - verkratzt / verschürft - lackieren | 250,00 € |

**Beschädigung #20:** Schweller links: Einstieg - verkratzt / verschürft - lackieren

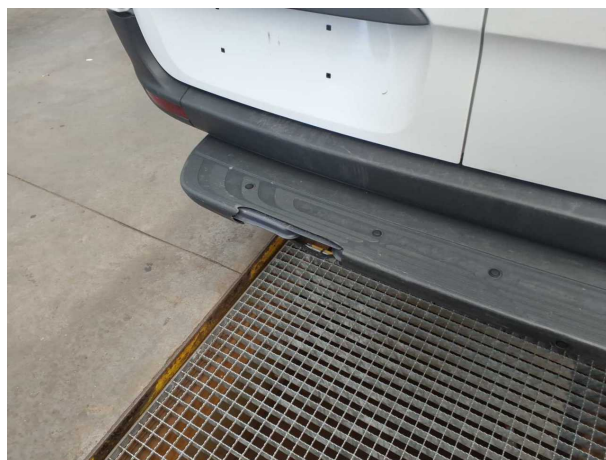
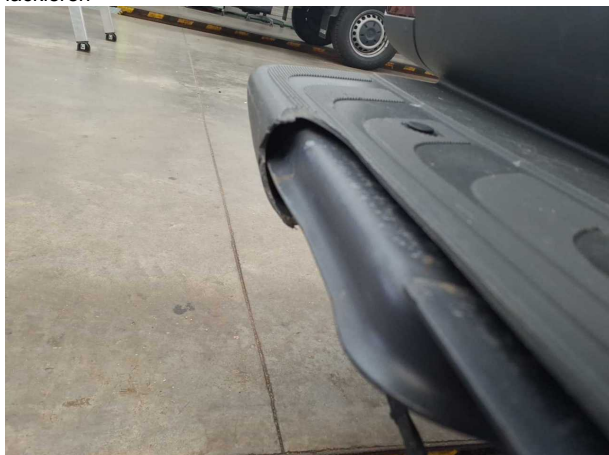
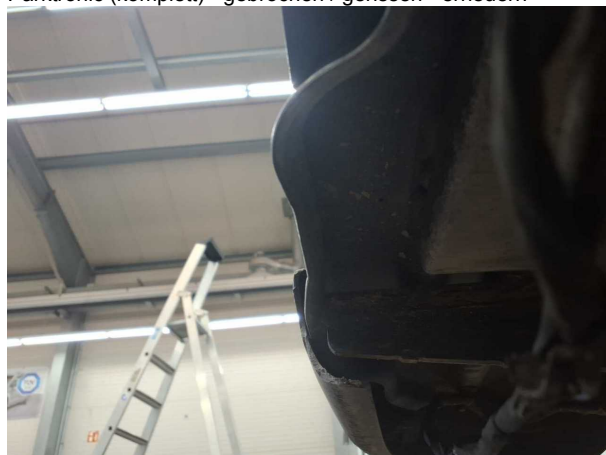
| Nr. | Bauteilgruppe | Beschreibung | Kosten (netto) |
|---|---|---|---|
| 21 | Stoßfänger hinten | Stoßfänger Auftritt mit Parktronic (komplett) - gebrochen / gerissen - erneuern | 809,00 € |

**Beschädigung #21:** Stossfänger hinten: Stossfänger Auftritt mit Parktronic (komplett) - gebrochen / gerissen - erneuern

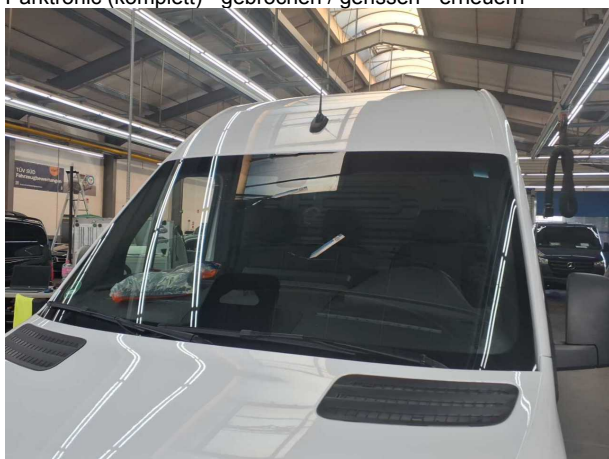
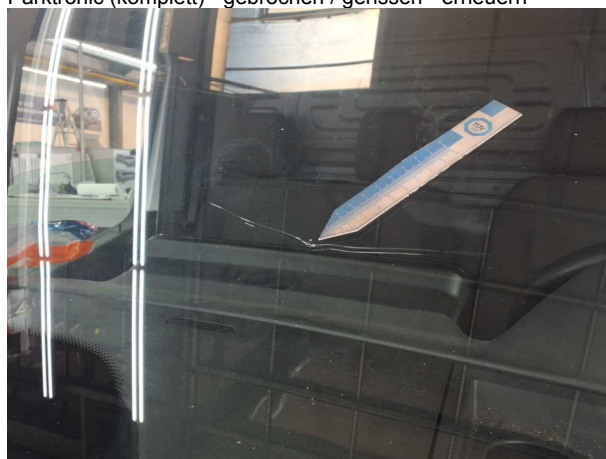
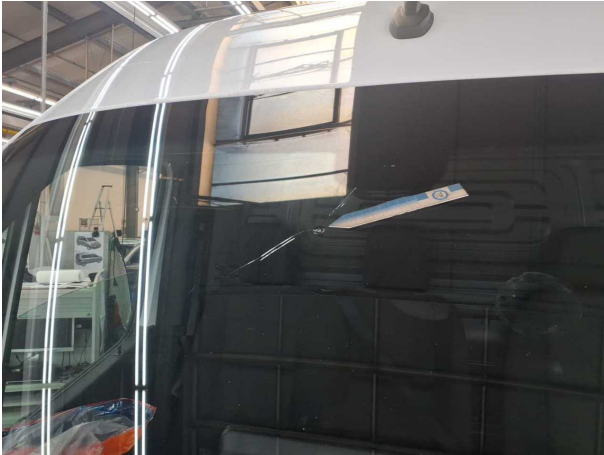
| Nr. | Bauteilgruppe | Beschreibung | Kosten (netto) |
|---|---|---|---|
| 22 | Verglasung | Frontscheibe mit Spurhalteassistent - gebrochen / gerissen - erneuern | 1.190,00 € |

**Beschädigung #22:** Verglasung: Frontscheibe mit Spurhalteassistent - gebrochen / gerissen - erneuern

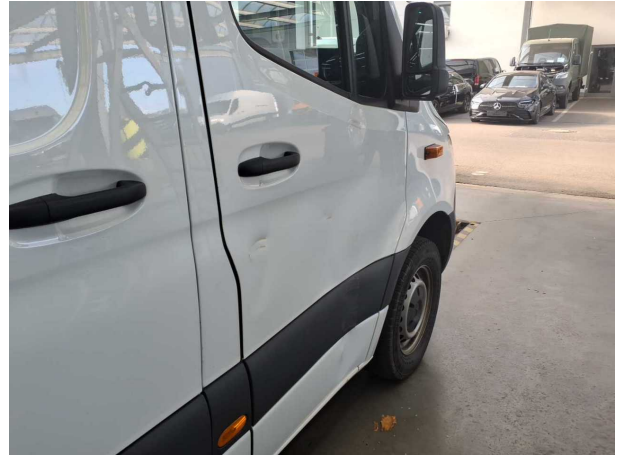
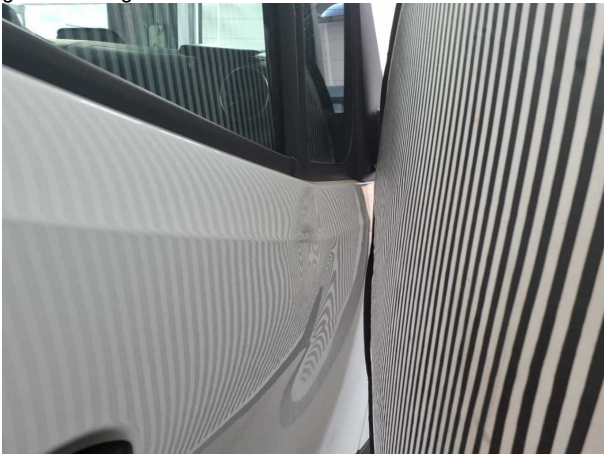
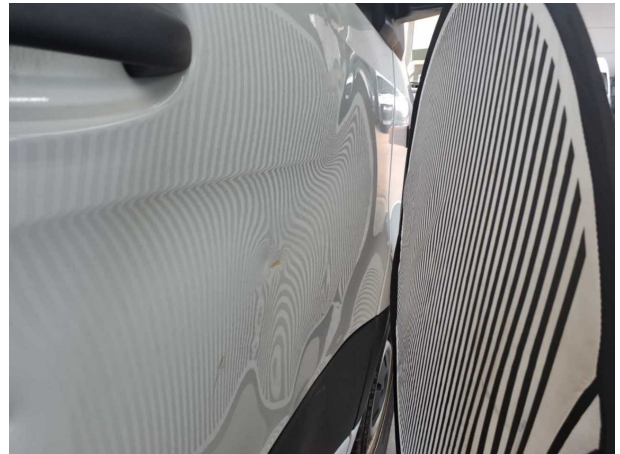
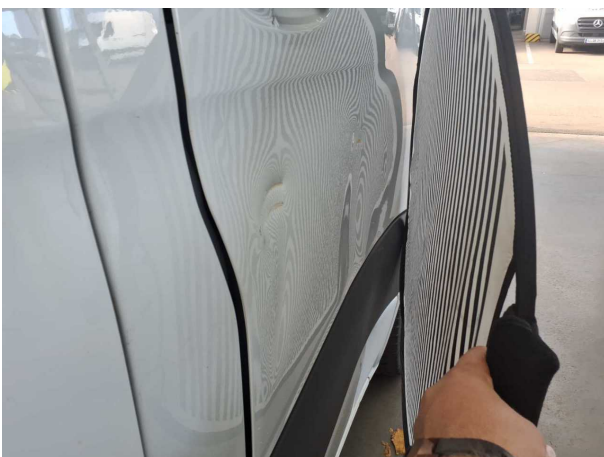
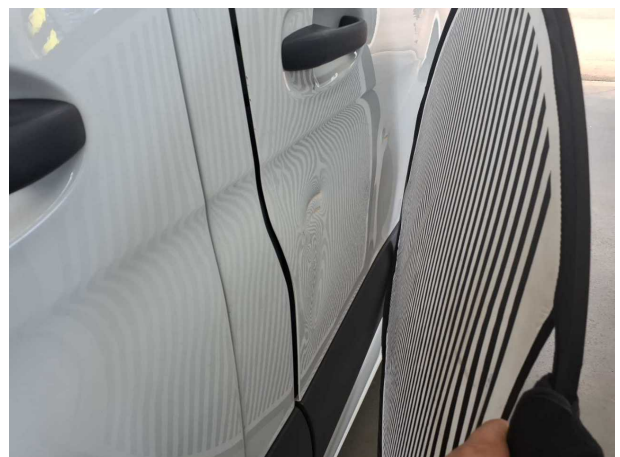
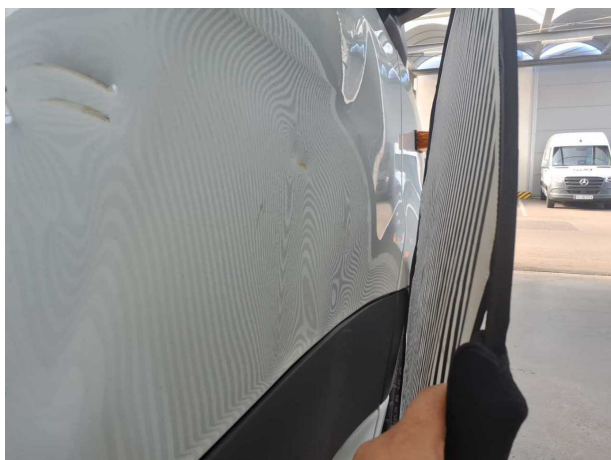
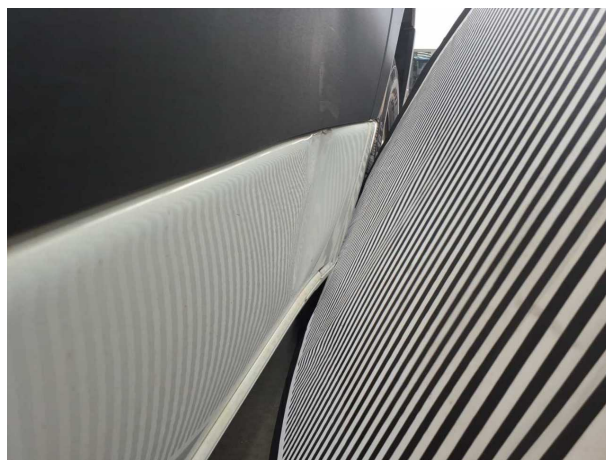
| Nr. | Bauteilgruppe | Beschreibung | Kosten (netto) |
|---|---|---|---|
| 23 | Tür vorn rechts | Tür - verformt - erneuern | 1.505,00 € |

**Beschädigung #23:** Tür vorn rechts: Tür - verformt - erneuern
