# EC Certificate of Conformity

# Zustandsbericht/Minderwertgutachten-Leasing

Erstzulassung	12.04.2022	Fahrzeugart	PKW
Hersteller	CUPRA	Marke	CUPRA
Typ / Verkaufsbez.	Leon 2.0 TSI DSG	Aufbauart	Limousine
Türen	5	Sitzplätze	5
Fahrzeug-Ident.-Nr.	VSSZZZKLZNR041640	HSN / TSN	7593 / AQR
Schlüssel-Nr.	10640090	Km-Stand abgelesen	43786
Nächste HU §29 StVZO	10 / 2027	Energiequelle / Kraftstoff	Benzin
Zylinderanzahl	4 / Reihenmotor	Leistung (kW)	180
Hubraum (ccm)	1984	Schadstoffklasse:	EURO6;WLTP;AP;PI/CI; M, N1 I
Antriebsart	Frontantrieb	Getriebe / Gänge	DSG / 7
Felgen	Leichtmetall	Farbe	Grey metallic (S7H)
Polster / Farbe	Leder/Textil / Schwarz

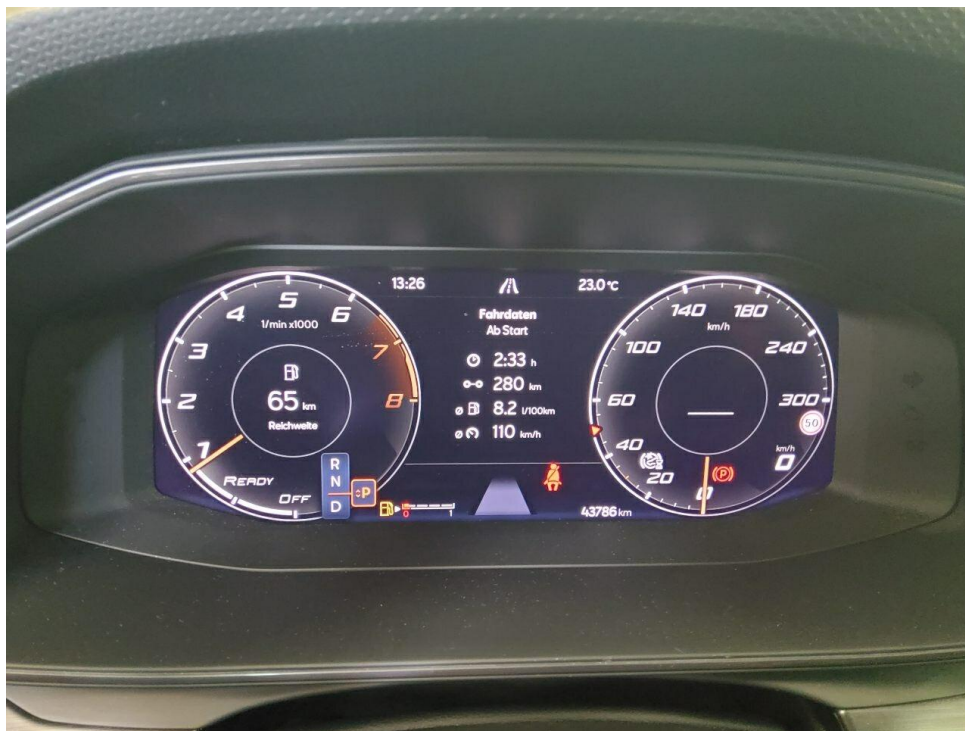
Bild 6 : Kombiinstrument (betriebsbereit) mit Km-Stand

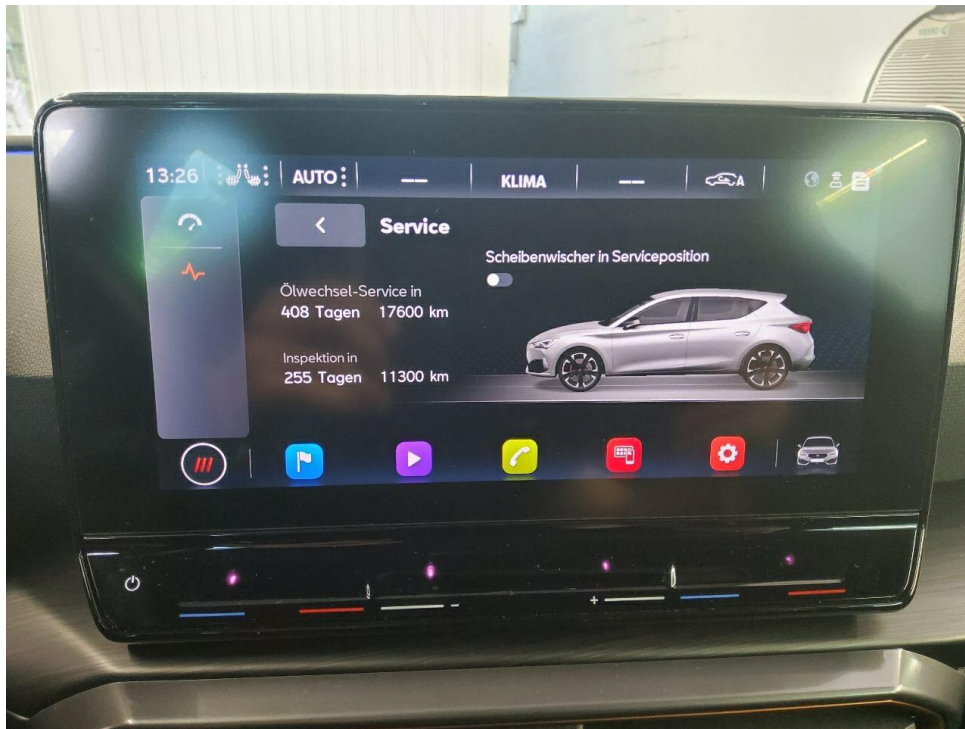
Bild 7 : Serviceintervallanzeige

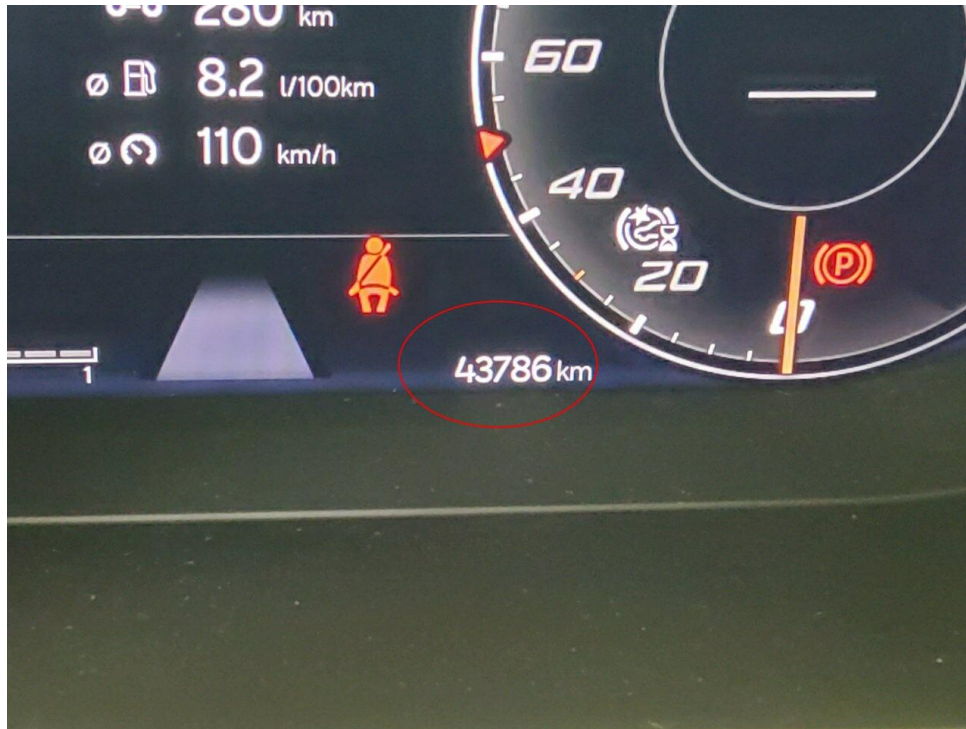
Bild 13 : Laufleistung

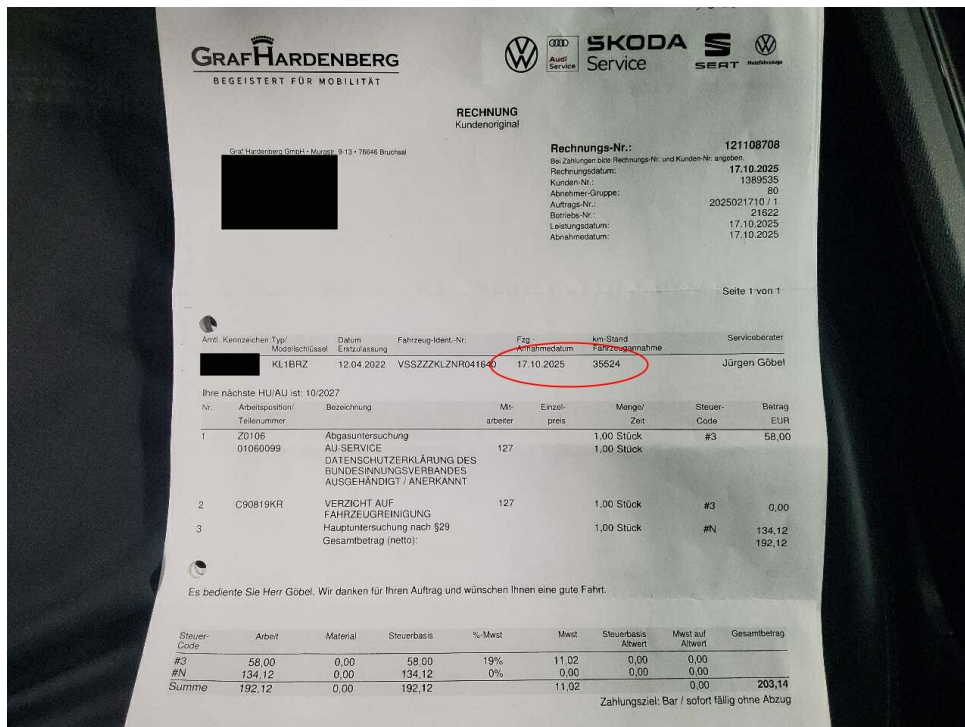
Bild 14 : Wartungsnachweis

Wartungsnachweis: digital  
letzte Wartung: am 17.10.2025 bei Kilometerstand 35.524  
bis Wartung verbleiben: 11.300 km (zum Besichtigungszeitpunkt)

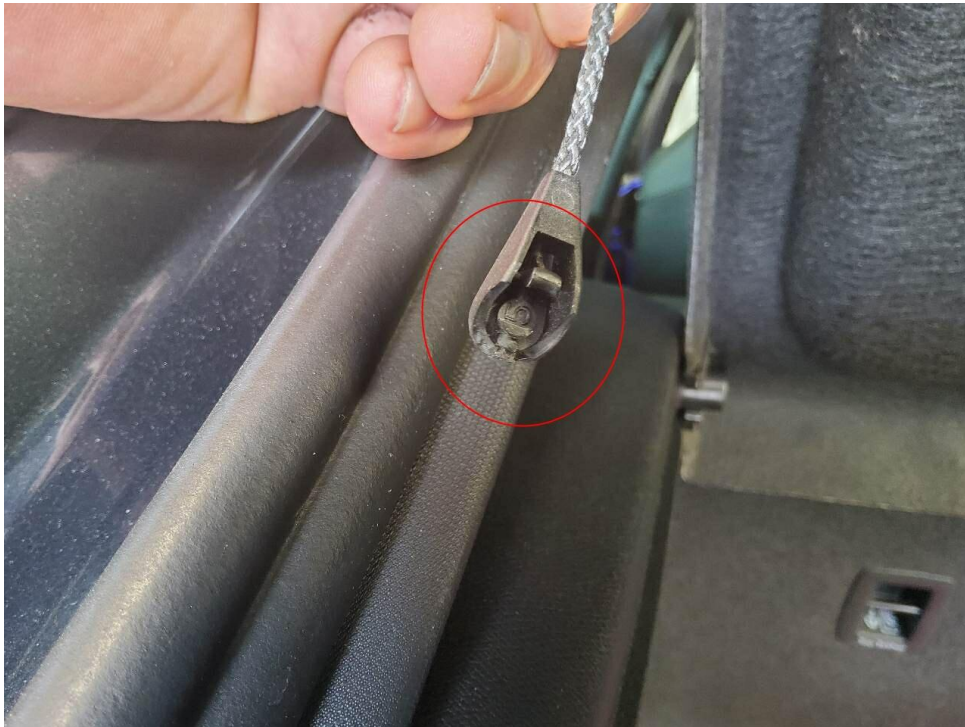
Bild 15 : Halteseil Gepäckraumabdeckung, abgerissen

1. Halteseil Gepäckraumabdeckung, abgerissen, erneuern (Bild 15)
2. Unterfahrschutz vorne, Abdeckung Querlenker vorne links, verschrammt, gebrochen, erneuern (Bild 16)

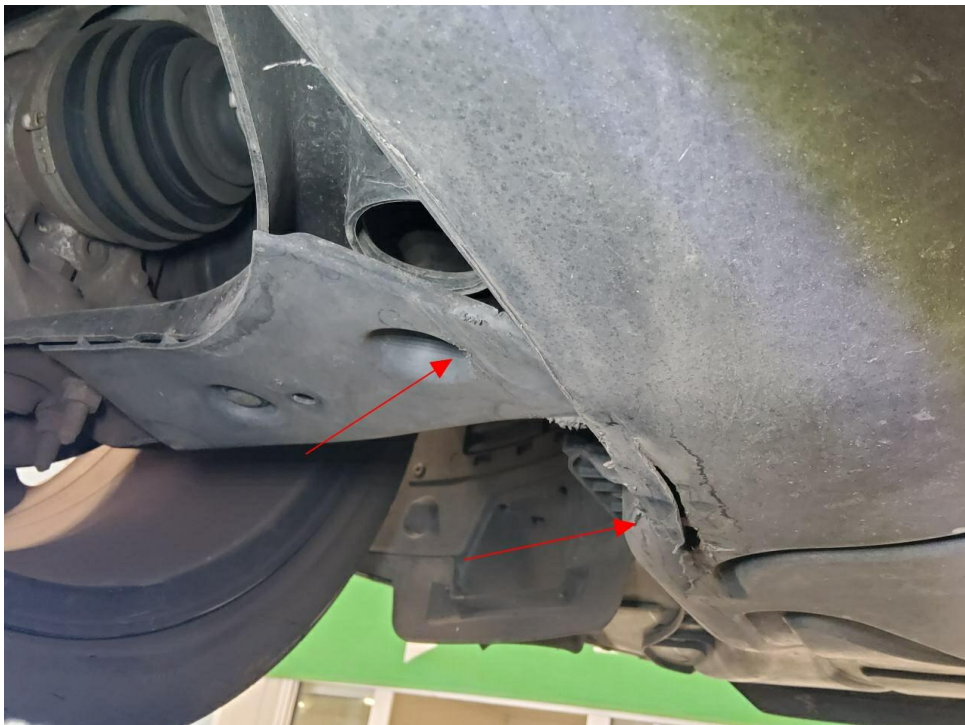
Bild 16 : Unterfahrschutz vorne, Abdeckung Querlenker vorne links, verschrammt, gebrochen
