**Fahrzeug:** VOLKSWAGEN Touran 1.5 TSI OPF Comfortline Kompaktvan 5-türig 1498 ccm 150 PS / 110 KW bleifrei 6-Gang Manuell

## Zustandsbericht

**TÜV SÜD Auto Service GmbH**  
Römeräcker 1  
76351 Linkenheim - Hochstetten

Inspection date: 12 Jun 2026  
**Protocol number: 45933409**

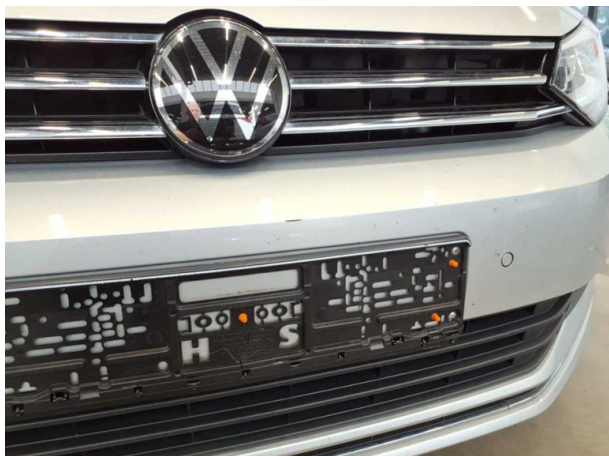
| Nr. | Bauteilgruppe | Beschreibung |
|---|---|---|
| 1 | Stoßfänger vorn | Stoßfänger vorn - Kratzer - Smart Repair |

**Beschädigung #1:** Stossfänger vorn: Stossfänger vorn - Kratzer - Smart Repair

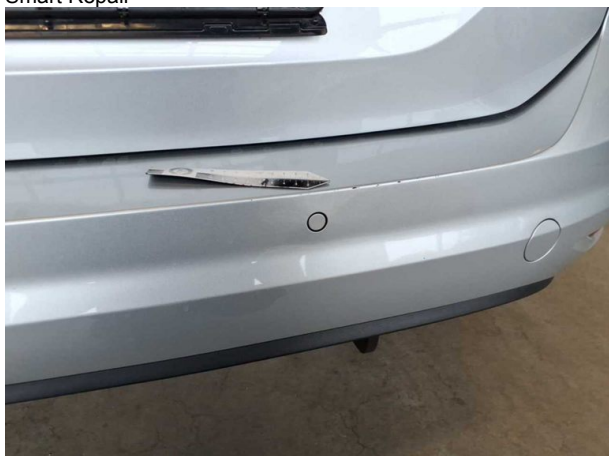
| Nr. | Bauteilgruppe | Beschreibung |
|---|---|---|
| 2 | Stoßfänger hinten | Stoßfänger hinten - Kratzer - instandsetzen und lackieren |

**Beschädigung #2:** Stossfänger hinten: Stossfänger hinten - Kratzer - instandsetzen und lackieren

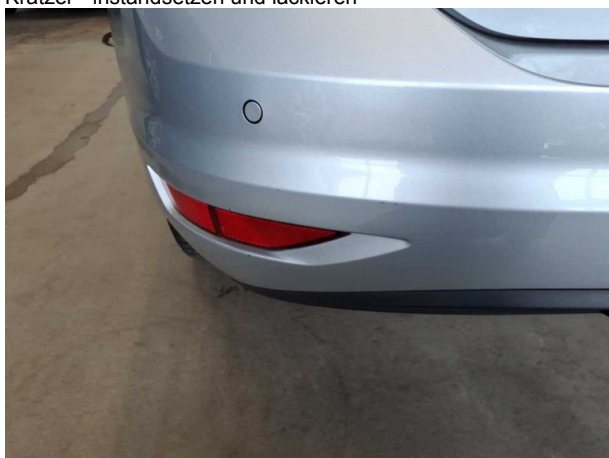
**Beschädigung #2:** Stossfänger hinten: Stossfänger hinten - Kratzer - instandsetzen und lackieren

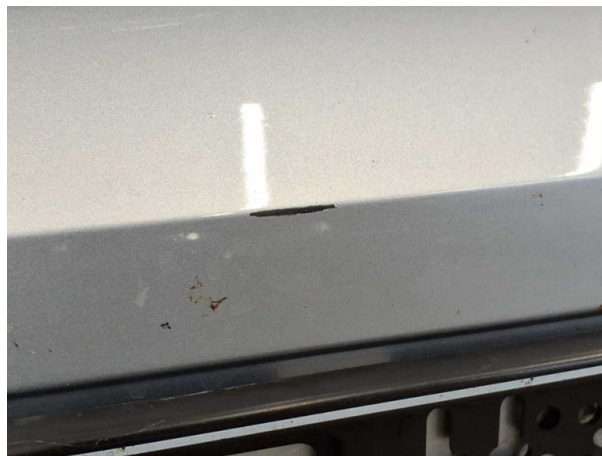
**Beschädigung #1:** Stossfänger vorn: Stossfänger vorn - Kratzer - Smart Repair

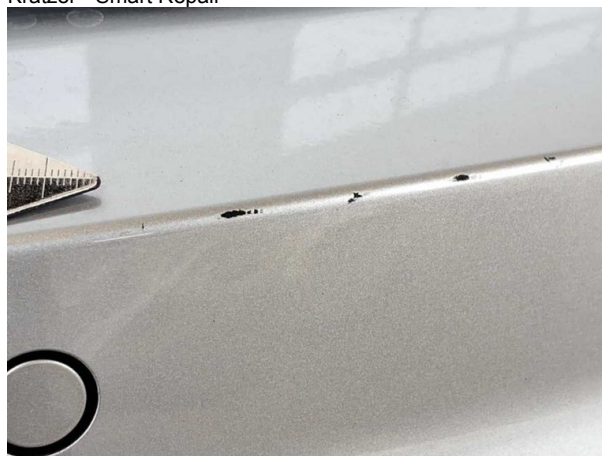
**Beschädigung #2:** Stossfänger hinten: Stossfänger hinten - Kratzer - instandsetzen und lackieren

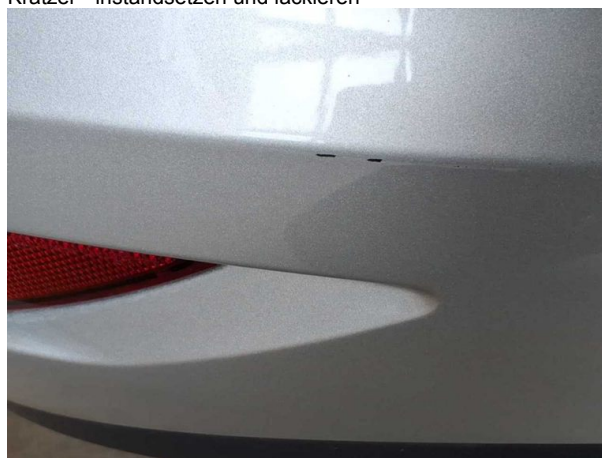
**Beschädigung #2:** Stossfänger hinten: Stossfänger hinten - Kratzer - instandsetzen und lackieren

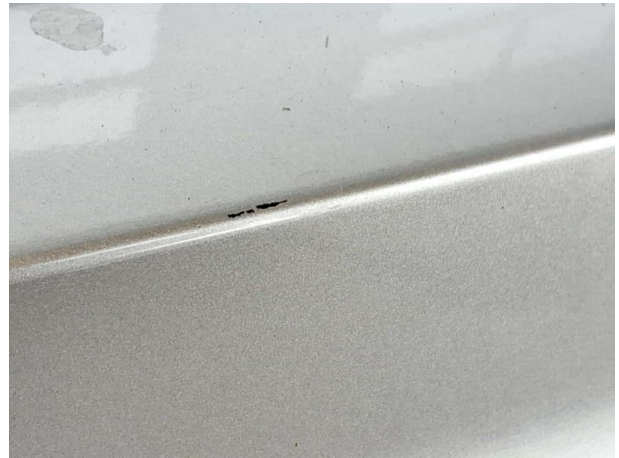
**Beschädigung #2:** Stossfänger hinten: Stossfänger hinten -  
Kratzer - instandsetzen und lackieren

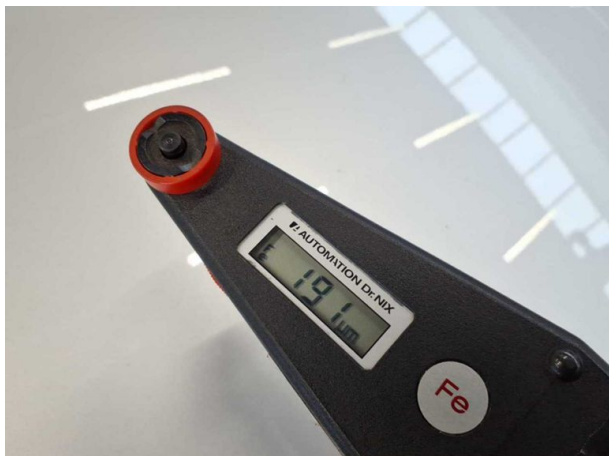
| Nr. | Ort |
|---|---|
| 1 | Kotflügel links, Tür vorne links, Tür vorne rechts, fachgerecht ausgeführt, Reparaturrechnung nicht vorhanden |

**Nachlackierung 1:** Kotflügel links, Tür vorne links, Tür vorne rechts

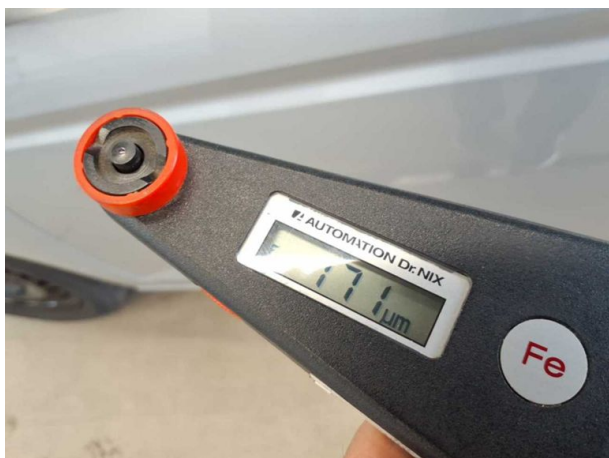
**Nachlackierung 1:** Kotflügel links, Tür vorne links, Tür vorne rechts

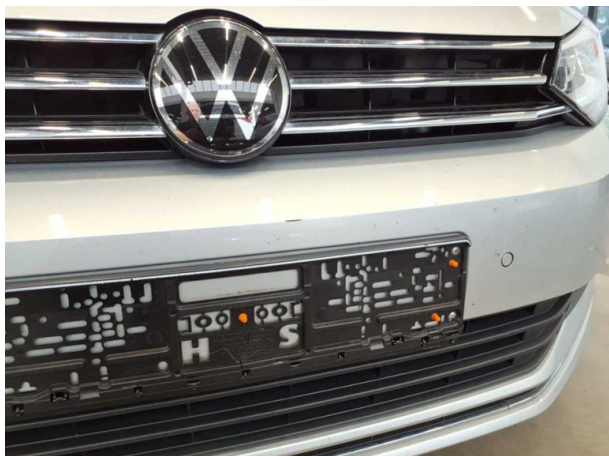
| No. | Component group | Description |
|---|---|---|
| 1 | Front bumper | Front bumper - Scratch(es) - Smart repair |

**Damage #1:** Front bumper: Front bumper - Scratch(es) - Smart repair

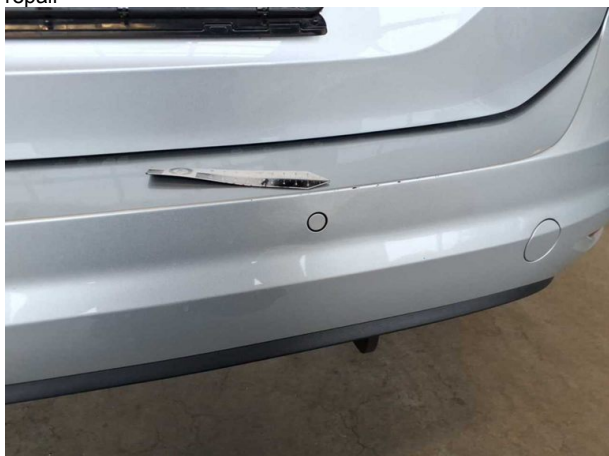
| No. | Component group | Description |
|---|---|---|
| 2 | Rear bumper | Rear bumper - Scratch(es) - Repair and paint |

**Damage #2:** Rear bumper: Rear bumper - Scratch(es) - Repair and paint

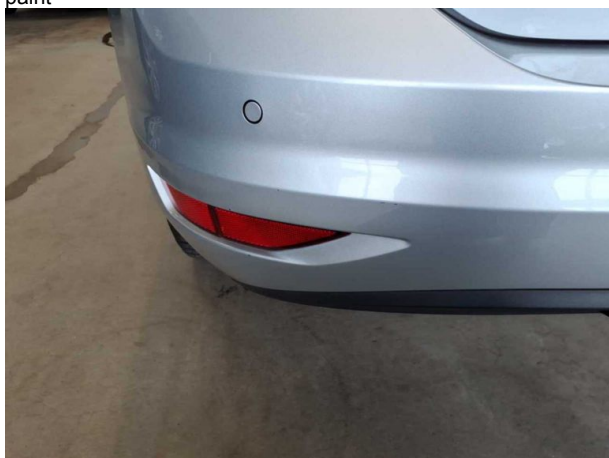
**Damage #2:** Rear bumper: Rear bumper - Scratch(es) - Repair and paint

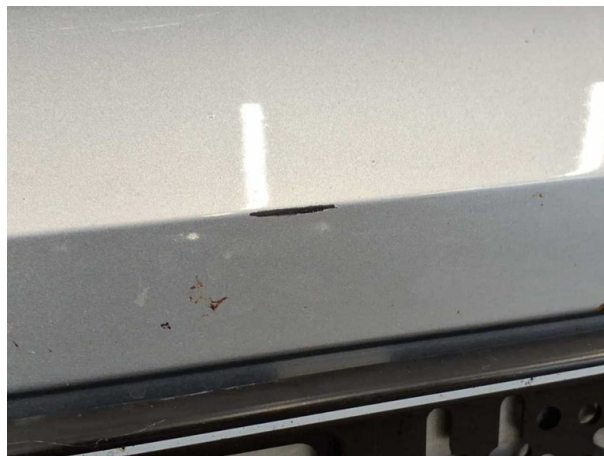
**Damage #1:** Front bumper: Front bumper - Scratch(es) - Smart repair

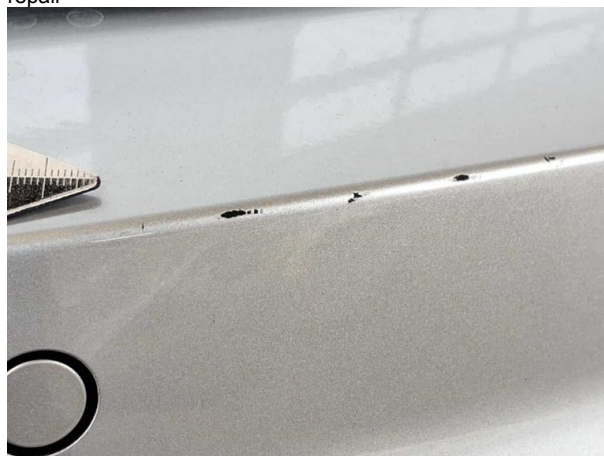
**Damage #2:** Rear bumper: Rear bumper - Scratch(es) - Repair and paint

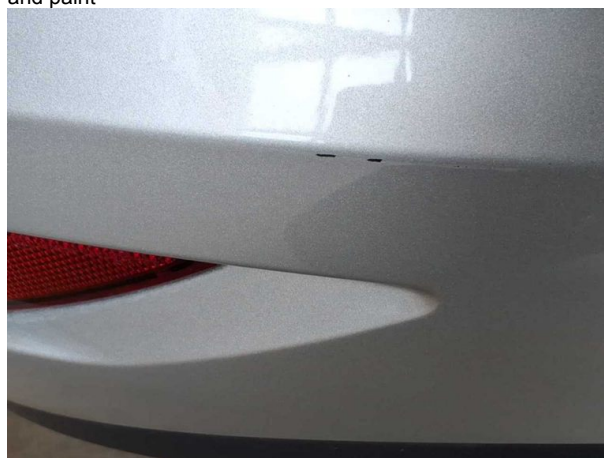
**Damage #2:** Rear bumper: Rear bumper - Scratch(es) - Repair and paint

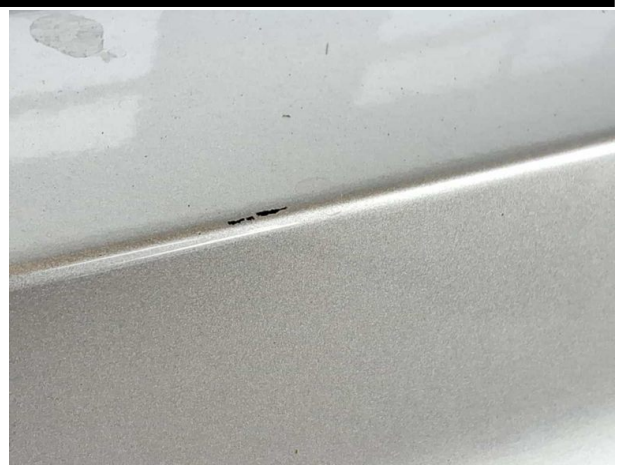
**Damage #2:** Rear bumper: Rear bumper - Scratch(es) - Repair and paint

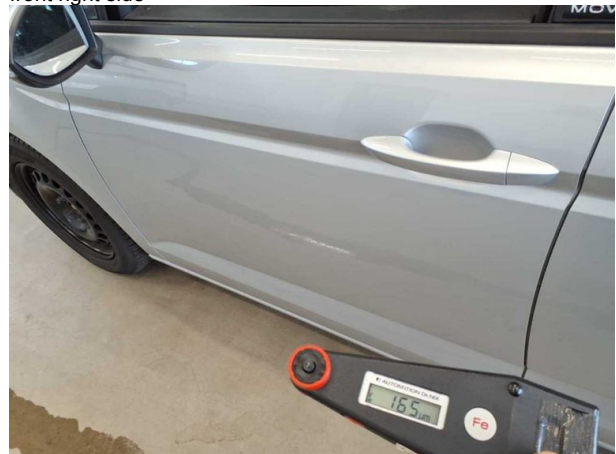
**Repainting 1:** Mudguard - left side, Door - front left side, Door - front right side

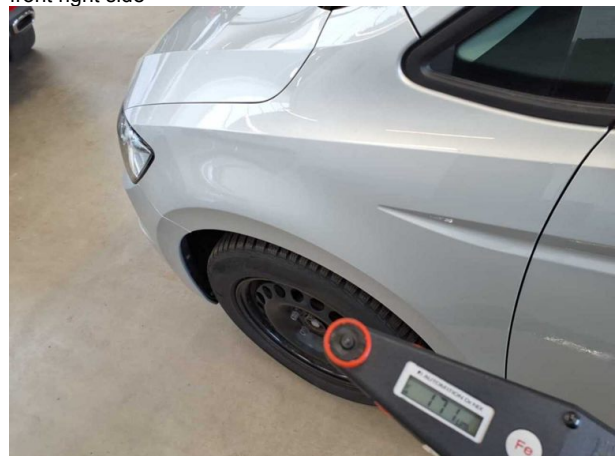
**Repainting 1:** Mudguard - left side, Door - front left side, Door - front right side
