Zustandsbericht

Kunde :	Allane SE	Amtl. Kennzeichen :	RO-RA 997E
Berichtsnummer :	0000000926625-DE613		
Referenznummer:	31192421

Hyundai Ioniq 6 (11.2022->) Uniq Elektro

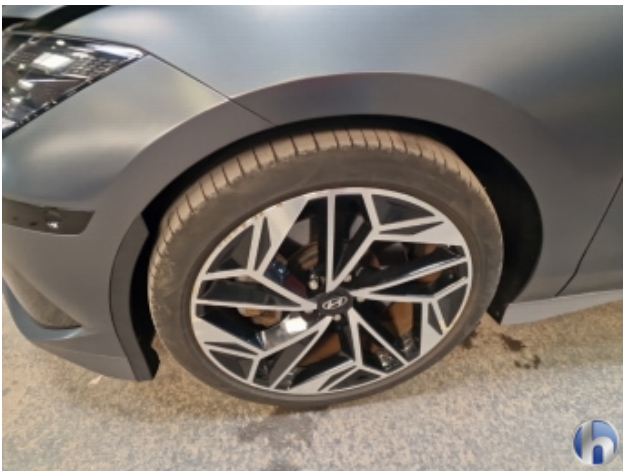
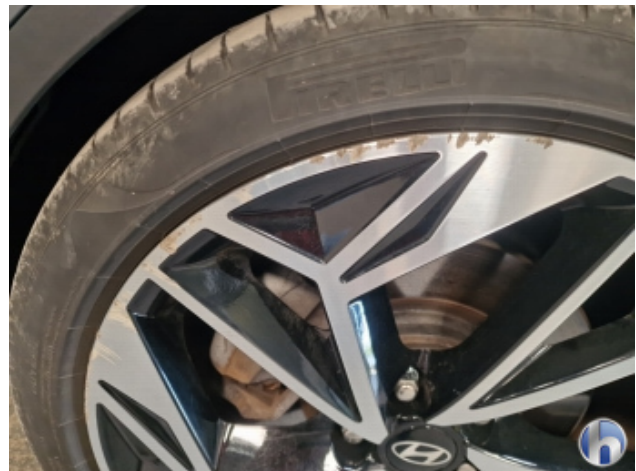
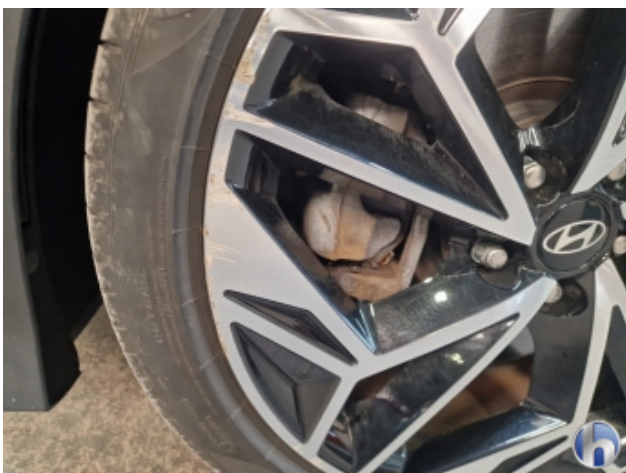
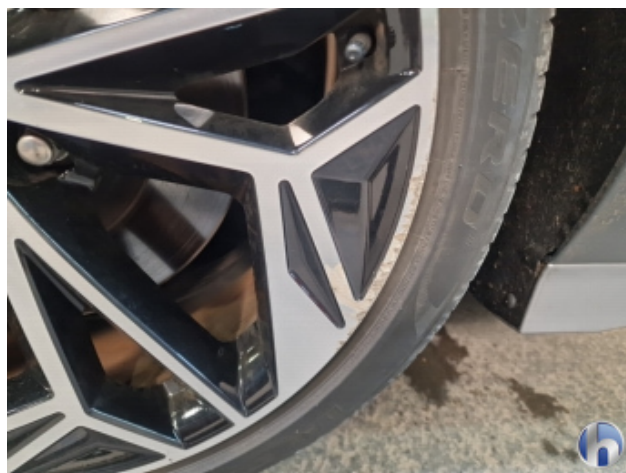
1. Felge Vorne - Links
Beschädigt - Smart Repair

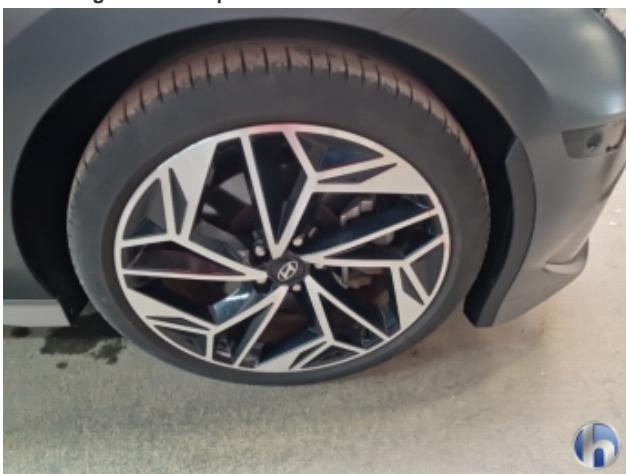
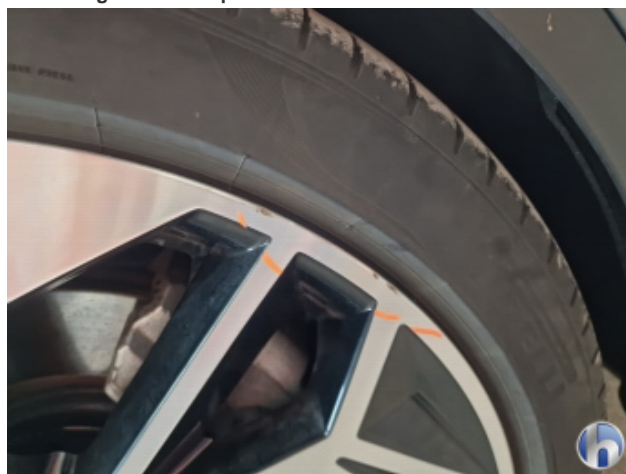
2. Felge Vorne - Rechts
Beschädigt - Smart Repair

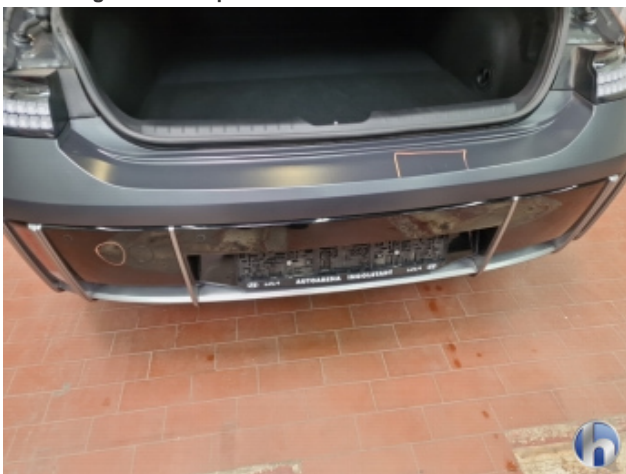
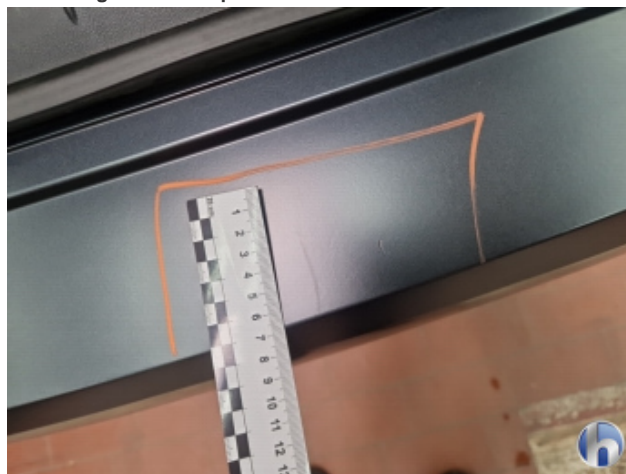
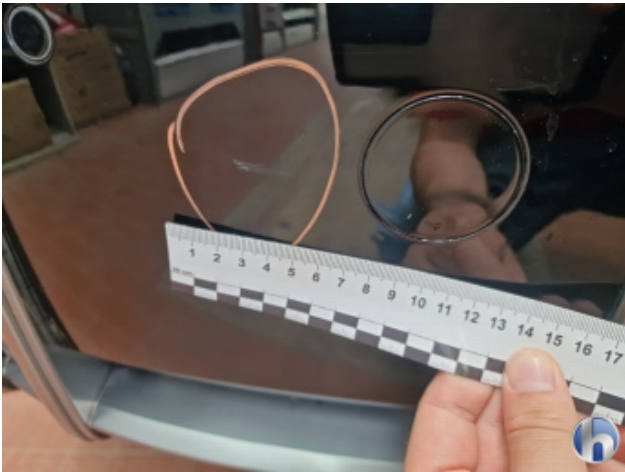
3. Stoßfänger Hinten
Kratzer - Smart Repair
