Wertgutachten

Ihr Auftrag vom	15.05.2026 durch Raiffeisen-Impuls Fuhrparkmanagement GmbH & Co. KG
Besichtigungsort	36272 Niederaula, Industriestraße 11
Besichtigungsdatum	27.05.2026
Referenznummern	0002075920

Fahrzeugident.-Nr.	WF0PXXGCHPPC39202		
Fahrzeugart	PKW - Kombilimousine	Farbton / Lackart	Polar Silber / Metallic
Hersteller	Ford	Nächste HU	05/2028
Typ / Verkaufsbez.	Focus 1.0 EcoBoost Titanium X	Laufleistung abgelesen	69.568 km
Erstzulassung	09.05.2023	Emissionsklasse	keine Angabe
Getriebe / Gänge	Manuell / 6	Sitzplätze / Türen	5 / 5
Achsen / angetrieben	2 / 1	Anzahl Besitzer	unbekannt
Motorart	Reihenmotor / Benzin	Hubraum / Nennleistung	999 ccm / 92 KW
Antriebsart	Frontantrieb

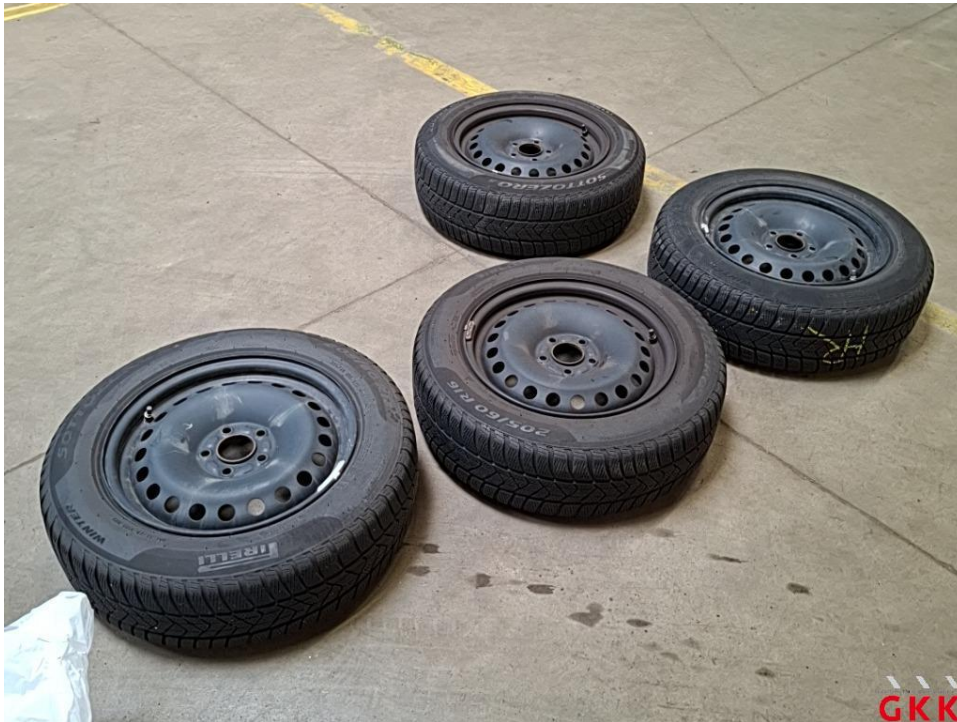
Bild 16 Inspektion groß, Mittelklasse, kein gültiger Nachweis vorhanden, durchführen

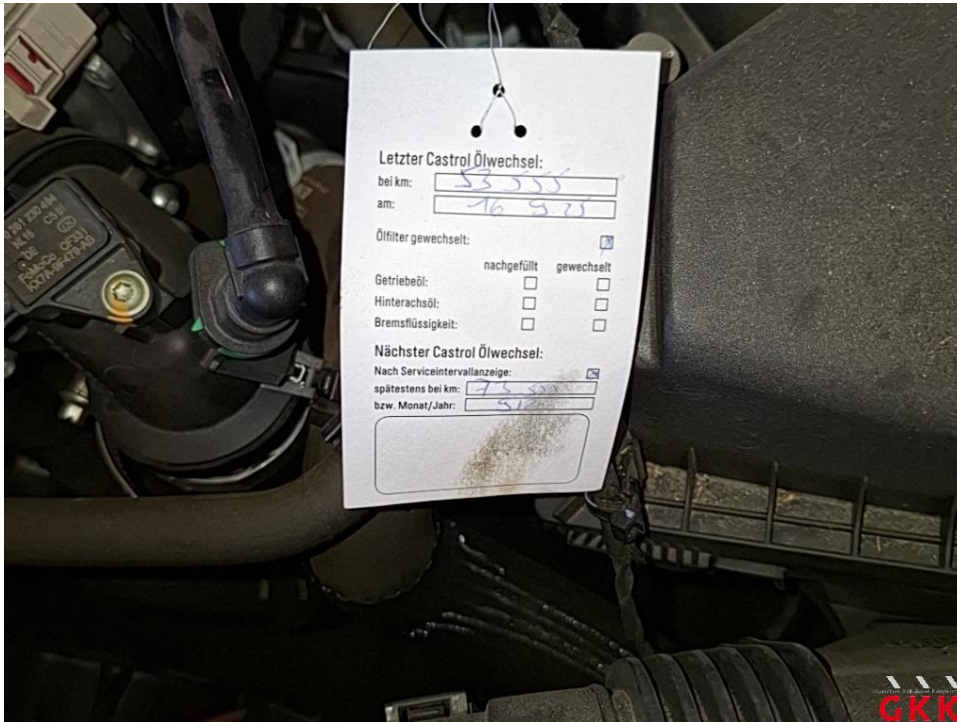
Bild 17 Inspektion groß, Mittelklasse, kein gültiger Nachweis vorhanden, durchführen

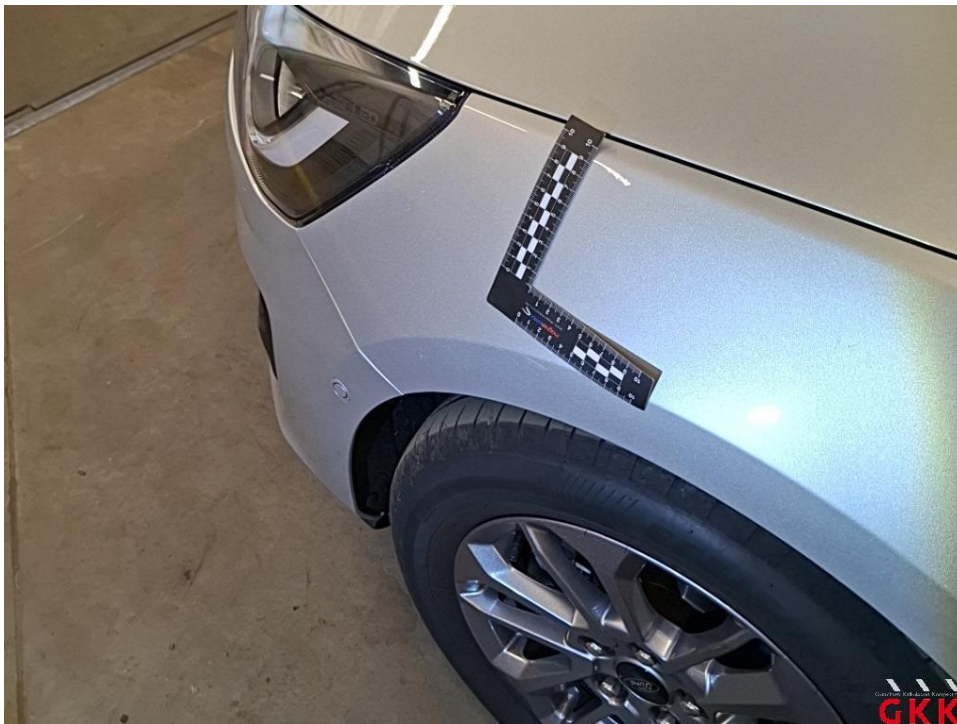
Seite links (Angaben ohne MwSt.)	Reparaturkosten	MW
Kotflügel vorne links, verkratzt, lackieren (Bild 18, Bild 19, Bild 20)	568,14 €	369,29 €
Heck (Angaben ohne MwSt.)	Reparaturkosten	MW
Stoßfänger hinten Verkleidung -lackiert-, verkratzt, lackieren (Bild 21, Bild 22, Bild 23)	699,17 €	454,46 €
Sonstiges (Angaben ohne MwSt.)	Reparaturkosten	MW
Inspektion groß Mittelklasse, kein gültiger Nachweis vorhanden, durchführen (Bild 16, Bild 17)	640,85 €	640,85 €
Fahrzeug innen, verkratzt und verschmutzt, aufbereiten (Bild 24, Bild 25, Bild 26)	159,52 €	159,52 €

Bild 18 Kotflügel vorne links, verkratzt, lackieren

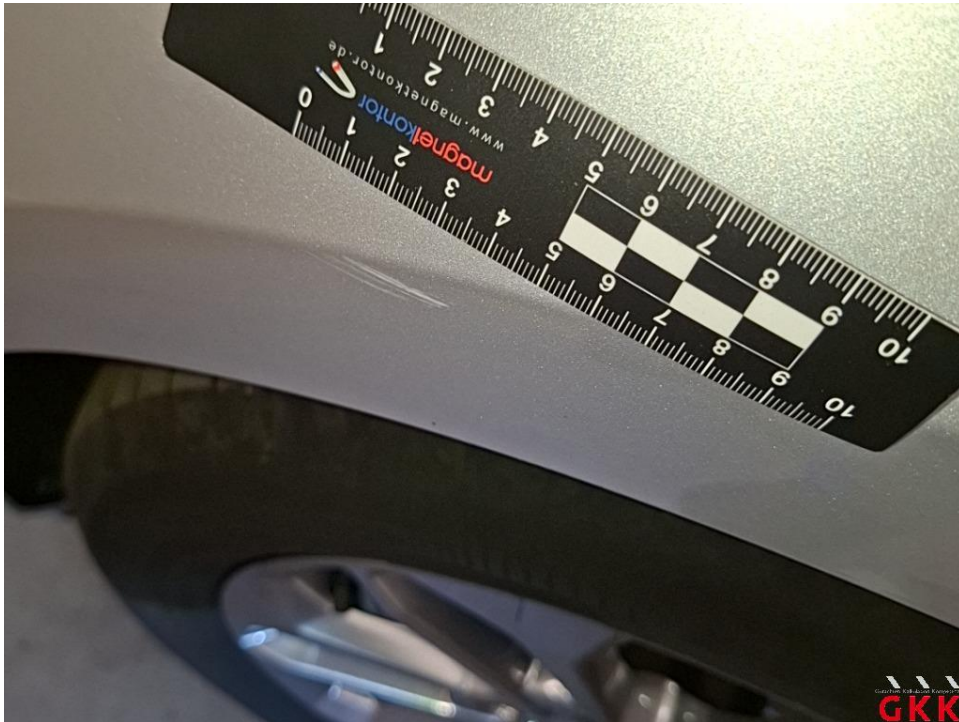
Bild 19 Kotflügel vorne links, verkratzt, lackieren

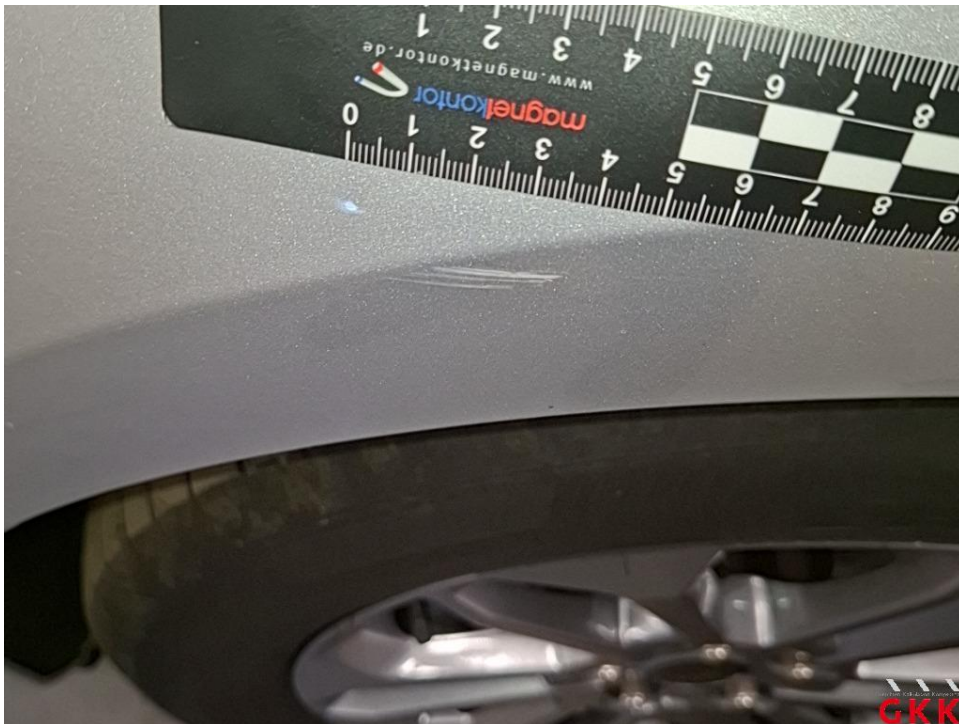
Bild 20 Kotflügel vorne links, verkratzt, lackieren

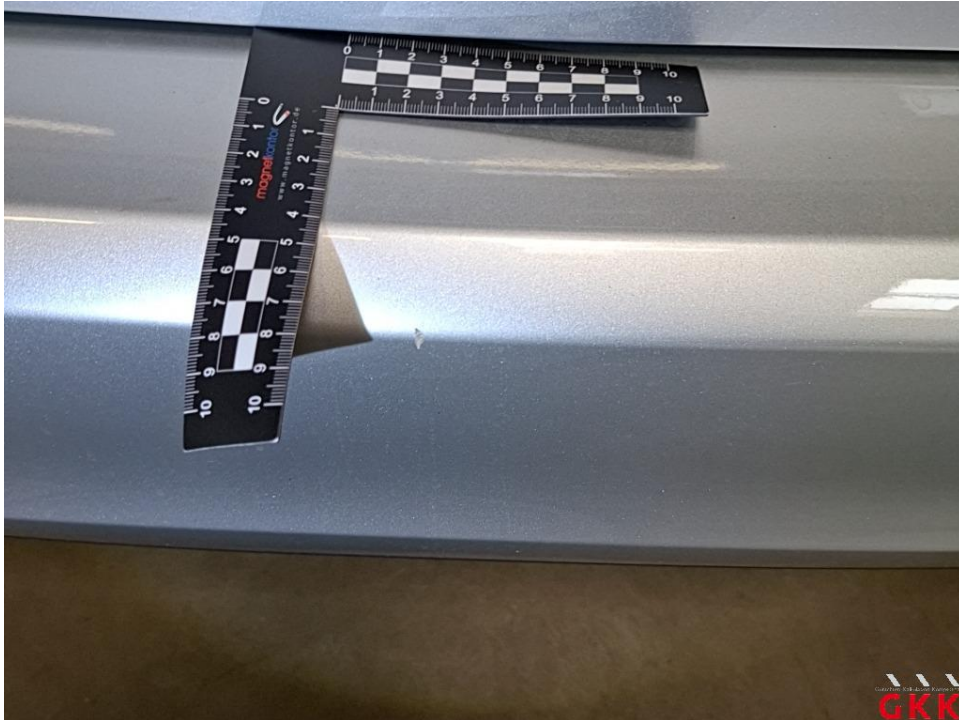
Bild 21 Stoßfänger hinten, Verkleidung -lackiert-, verkratzt, lackieren

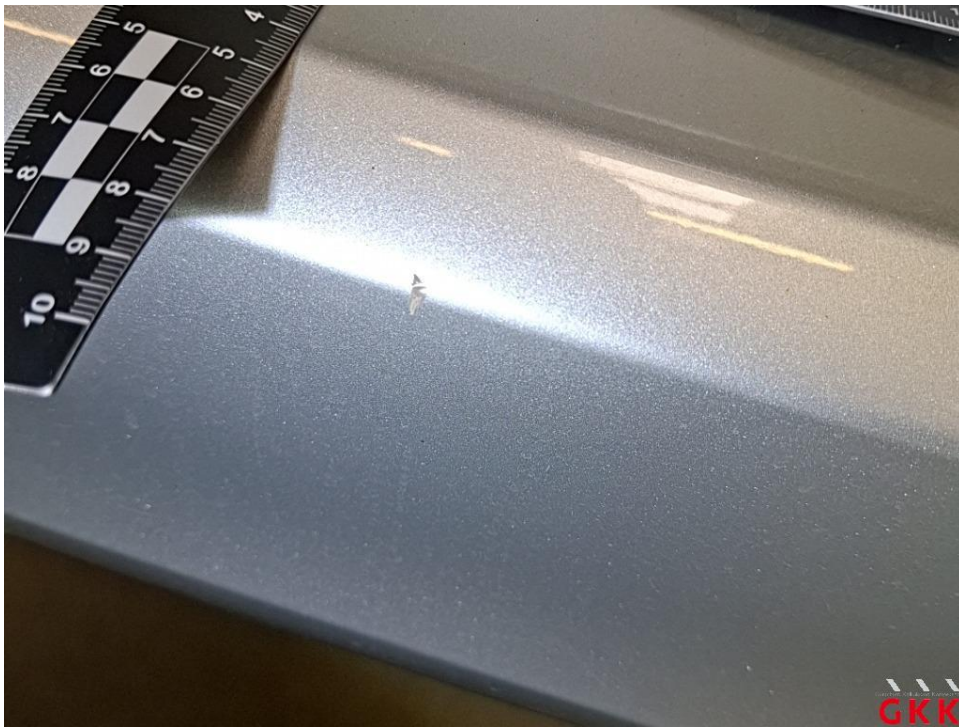
Bild 22 Stoßfänger hinten, Verkleidung -lackiert-, verkratzt, lackieren

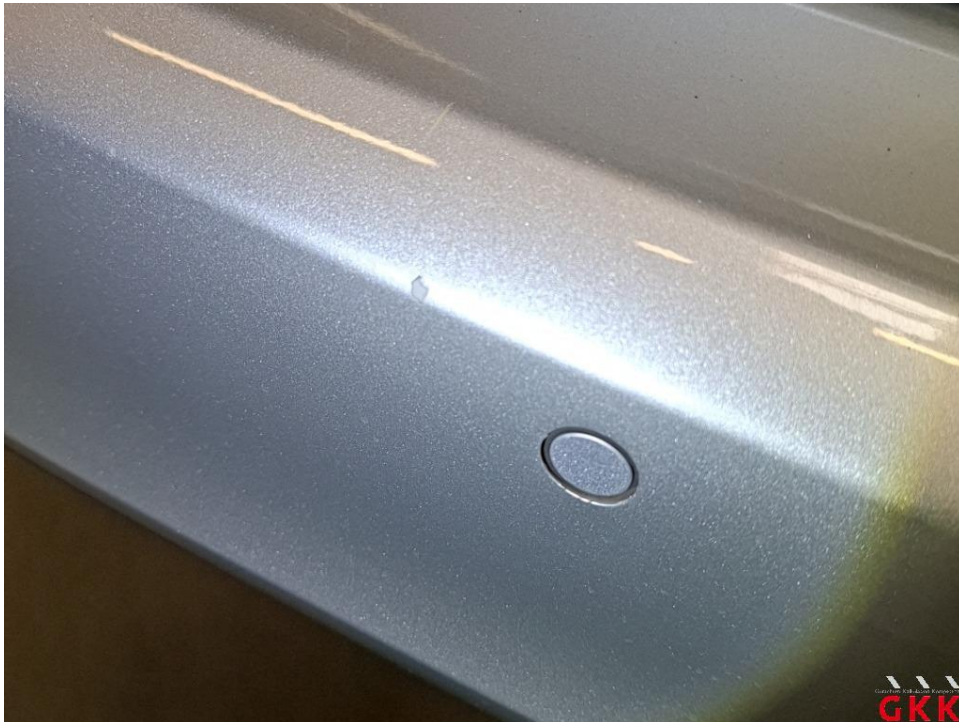
Bild 23 Stoßfänger hinten, Verkleidung -lackiert-, verkratzt, lackieren

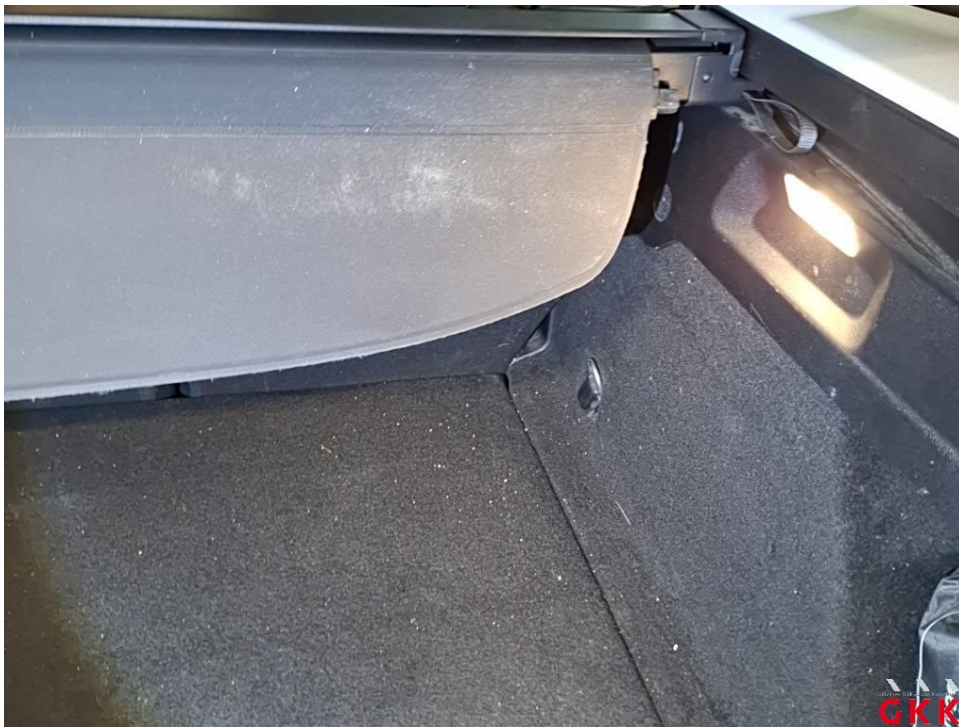
Bild 24 Fahrzeug, innen, verkratzt und verschmutzt, aufbereiten

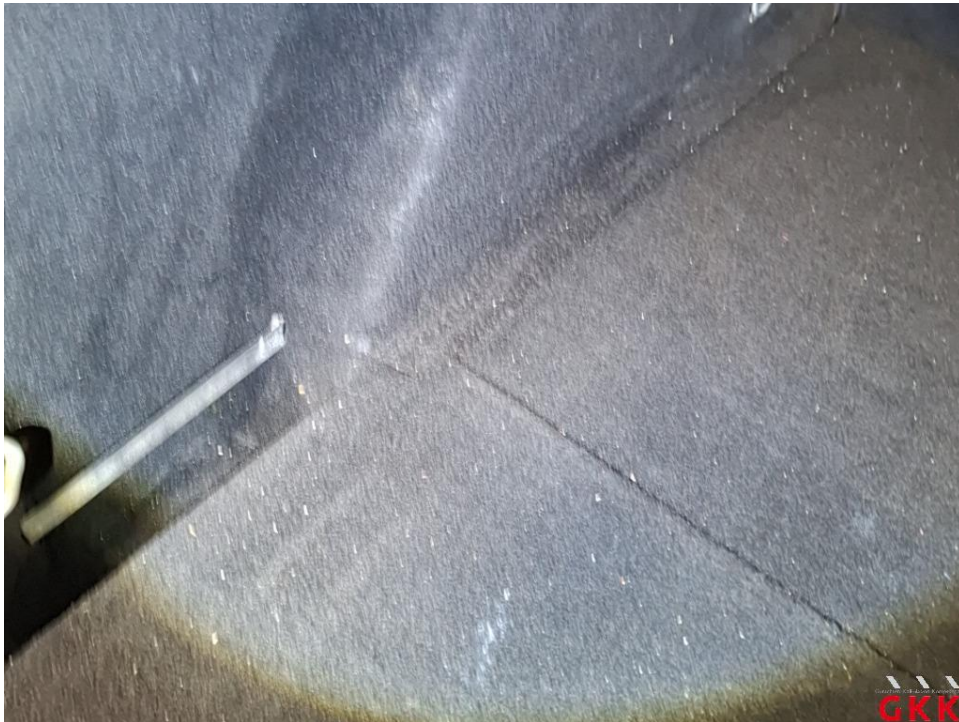
Bild 25 Fahrzeug, innen, verkratzt und verschmutzt, aufbereiten

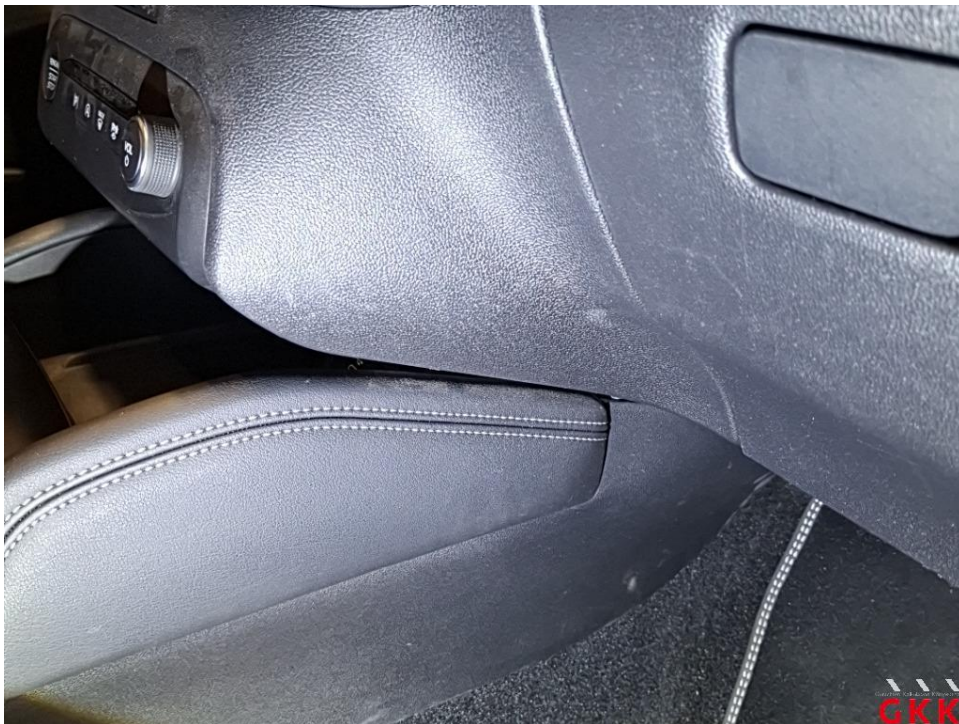
Bild 26 Fahrzeug, innen, verkratzt und verschmutzt, aufbereiten
