# Zustandsbericht

Hersteller / Modell	ORA Funky Cat 300	Fahrgestellnummer	LGWEEUA54PK638394
Erstzulassung	24.06.2024	Laufleistung (abgelesen)	5.039 km
HSN/TSN	2280 / AAB 00019	Kraftstoffart / Zylinder	Elektro / 0
Fahrzeugart	PKW Limousine	Antriebsart	Frontantrieb
Schadstoffklasse	2017/1151;WLTP;reine Elektr...	Getriebe / Anzahl Gänge	Direktantrieb
Farbe	Schwarz Metallic	Besichtigungszustand	ausreichend
Leistung / Hubraum	60 kW / 0 ccm	Nächste HU	06/2027
Wartungsheft / Nachweis	vorhanden / vollständig	Restlauf bis Service	19 Tag(e)
Letzte Wartung		Polsterart	Alcantara/Leder
Vorschaden	Keine Feststellbar	Polsterfarbe	Schwarz
Nachlackierung	Feststellbar	zul. Gesamtgewicht	1.970 kg
Dokumente	ZB   vorhanden	Anzahl Halter	unbekannt
Schlüssel soll/ist	2/2	Anzahl Sitze / Türen	5 / 5
Vertragsnummer	52105001	Re-Import

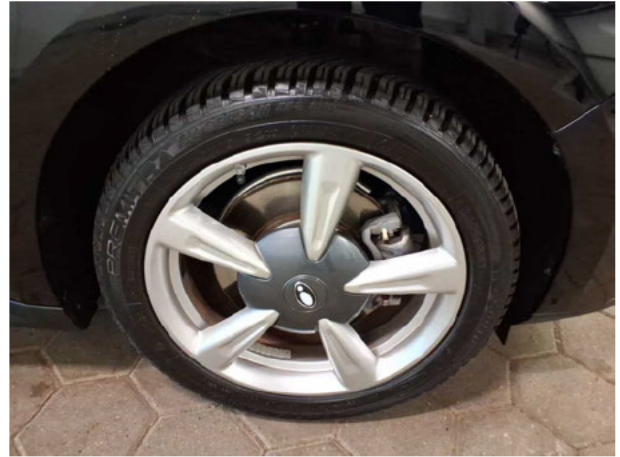
Abbildung 14: Montierte Bereifung

Achse	Reifengröße	Reifentyp	Hersteller	Profiltiefe	Verkehrstauglichkeit
1	215/50 R18 92W	Ganzjahresreifen auf Leichtmetall	Maxxis	7mm / 7mm	i.O.
2	215/50 R18 92W	Ganzjahresreifen auf Leichtmetall	Maxxis	7mm / 7mm	i.O.

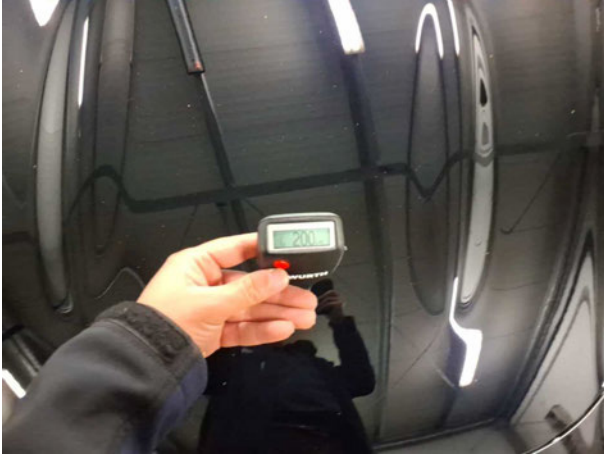
Nacklackierung 1: Motorhaube

Nr.	Ort	Wertminderung
1	Motorhaube, fachgerecht ausgeführt, Reparaturrechnung nicht vorhanden
