# Zustandsbericht / Minderwertgutachten

Auftraggeber Mobilize Financial Services, eine Marke der RCI Banque S.A., Niederlassung  
Deutschland, Jagenbergstr. 1, 41468 Neuss  
Besichtigung 02.04.2026

Erstzulassung	20.12.2022	Fahrzeugart	Anhänger sonstige
Hersteller	Renault	Typ / Verkaufsbez.	Megane E-Tech Electric (02.2022->) / Megane E-Tech EV60 130 Evolution ER (60 kWh)
Aufbauart	Limousine	Türen	5
Fahrzeug-Ident.-Nr.	VF1RCB00970085312	HSN / TSN	3333 / BPN
DAT Europa-Code®	017201750070001	DAT Marktindex	DE001 6350
Km-Stand abgelesen	19351	Energiequelle / Kraftstoff	Elektro
Zylinderanzahl	/	Leistung (kW)	55
Gänge	1	Felgen	Stahl mit Radzierblende
Farbe	GLETSCHERWEISS / OV369

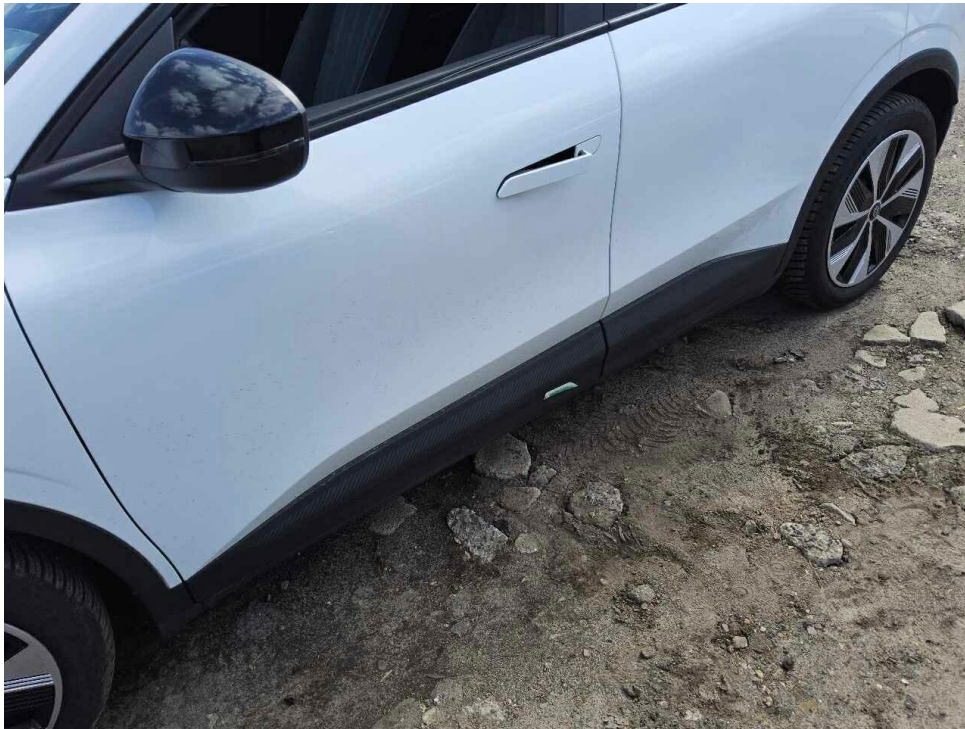
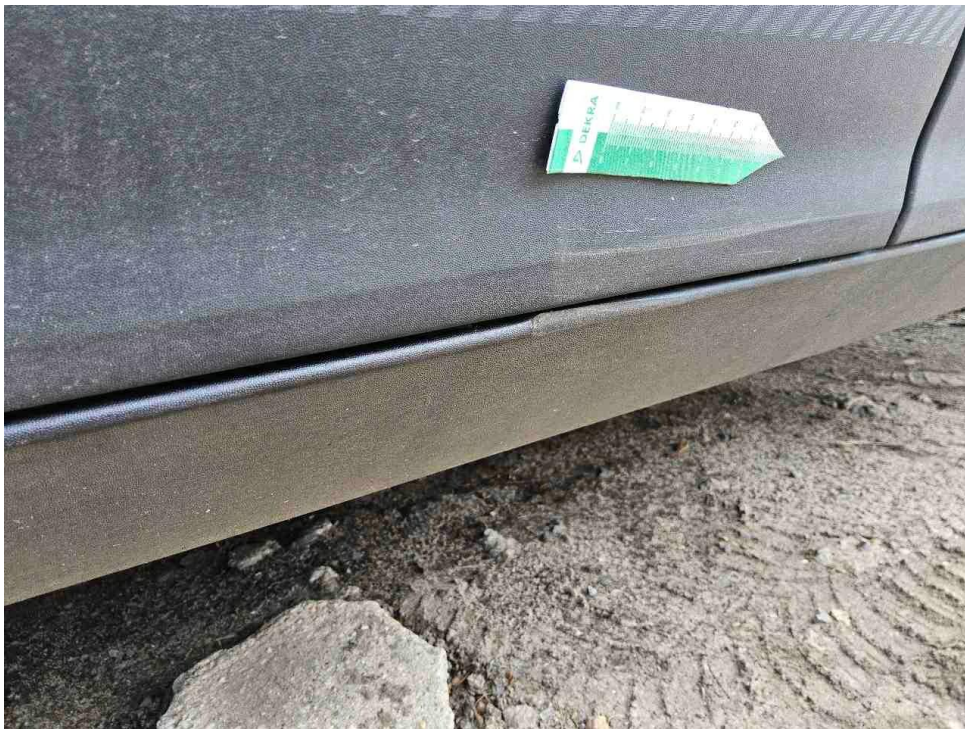
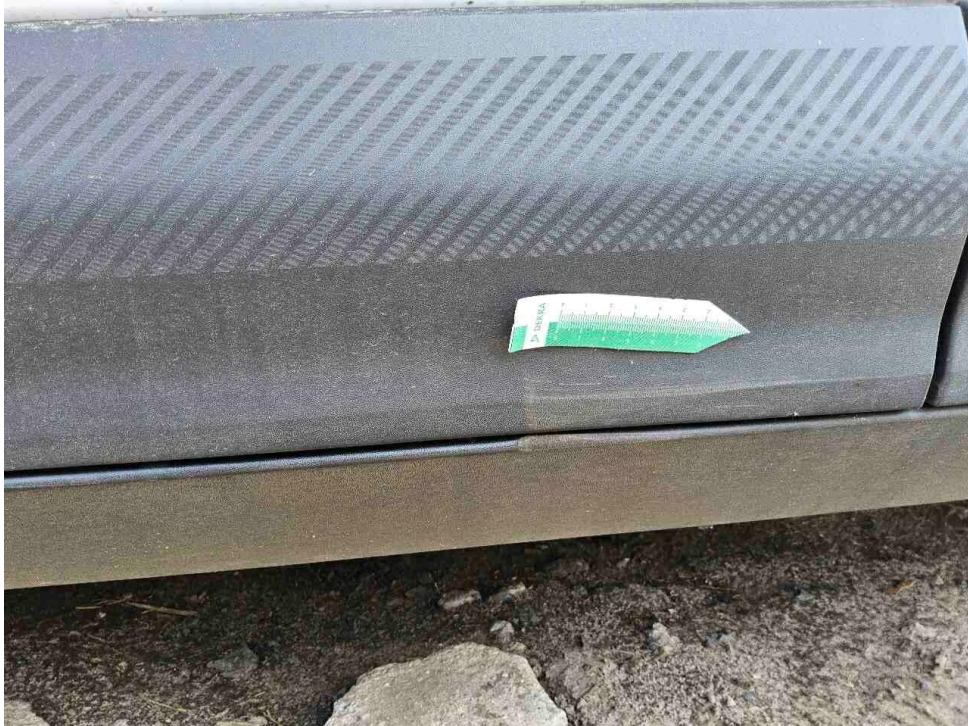
Bild 11 : Blende Tür vorne links und Seitenschwellerverkleidung links, zerkratzt/gekerbt

Bild 12 : Blende Tür vorne links und Seitenschwellerverkleidung links, zerkratzt/gekerbt

Bild 13 : Blende Tür vorne links und Seitenschwellerverkleidung links, zerkratzt/gekerbt

1. Blende Tür vorne links und Seitenschwellerverkleidung links, zerkratzt/gekerbt, erneuern (Bild 11, 12, 13)
