Wertgutachten

Hersteller / Modell	Mercedes-Benz Sprinter		
Kennzeichen		Fahrgestellnummer	W1V3KDFZ7SP749756
Erstzulassung	27.11.2024	Laufleistung (abgelesen)	74.956 km
HSN/TSN	2222 / BOW 63718	Kraftstoffart / Zylinder	Diesel
Fahrzeugart	Transporter	Antriebsart	Heckantrieb
Schadstoffklasse	EURO6;WLTP;EA;PI/CI;M, N...	Getriebe / Anzahl Gänge	Automatik (Getriebe Automati...
Farbe	ARKTIKWEISS	Besichtigungszustand	ausreichend
Leistung / Hubraum	125 kW / 1.950 ccm	Nächste HU	
Wartungsheft / Nachweis	nicht vorhanden	Restlauf bis Service	493 Tag(e)
Letzte Wartung		Polsterart	Stoff
Vorschaden	Keine Feststellbar	Polsterfarbe	Schwarz
Nachlackierung	Keine Feststellbar	zul. Gesamtgewicht	3.500 kg
Dokumente	ZB I / II nicht vorhanden	Anzahl Halter	1
Schlüssel soll/ist	2/1	Anzahl Sitze / Türen	3 / 4

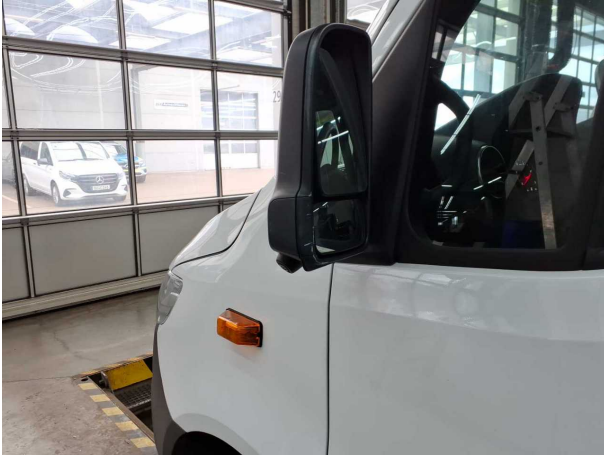
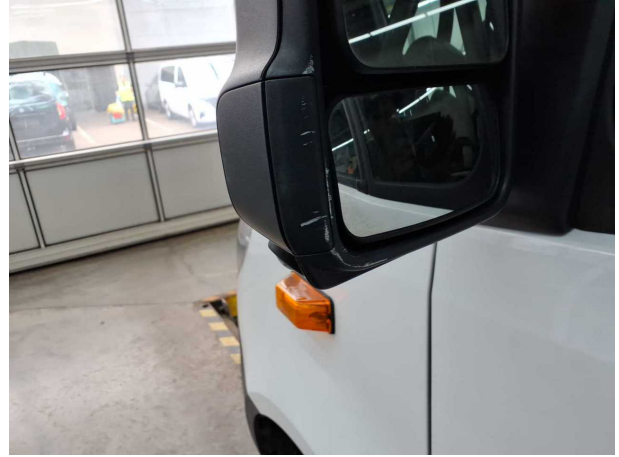
Beschädigung #1: Außenspiegel links: Rahmen - verkratzt / verschürft - erneuern

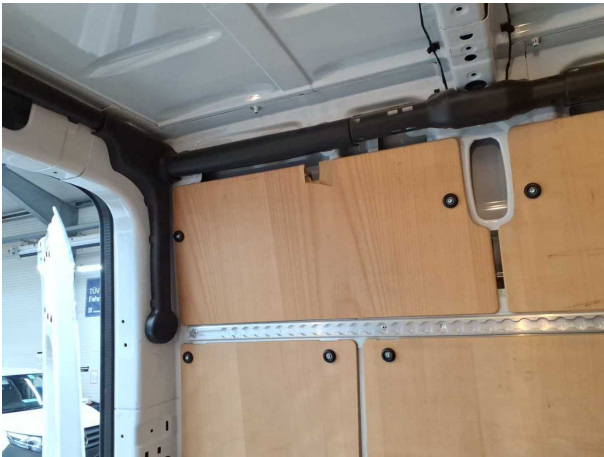
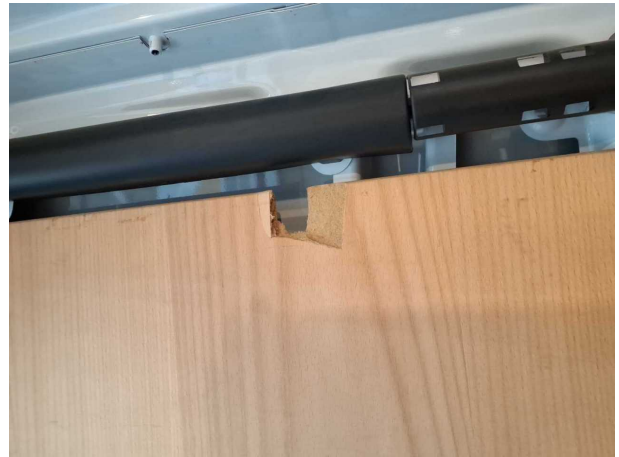
Beschädigung #2: Seitenwand links: Innenverkleidung - beschädigt - erneuern

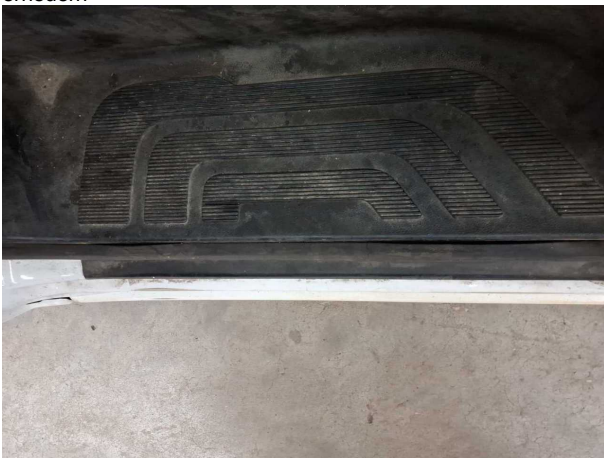
Beschädigung #3: Tür vorn links: Türdichtung - beschädigt - erneuern

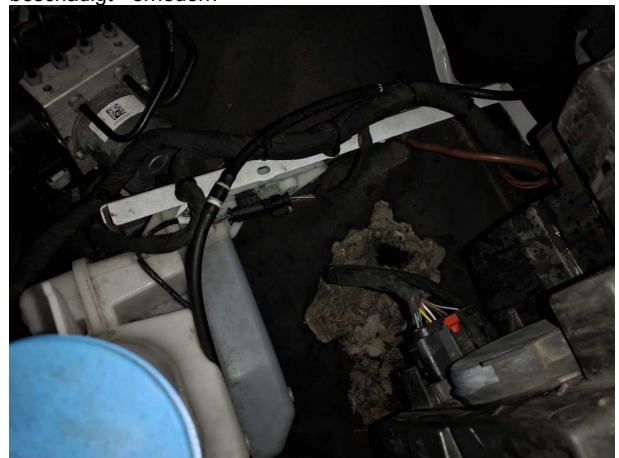
Beschädigung #4: Kotflügel links: Innenkotflügel - Marderschaden - erneuern

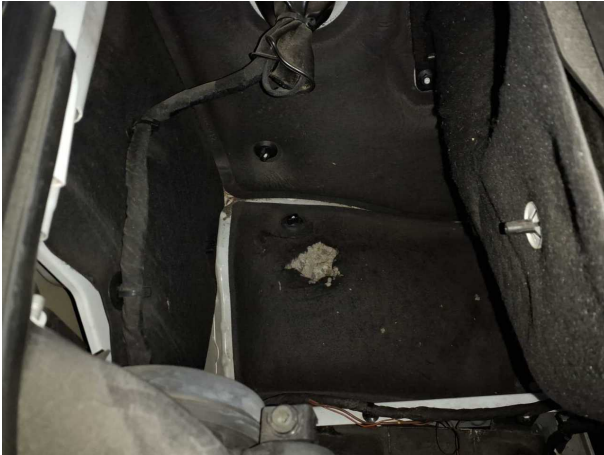
Beschädigung #5: Kotflügel rechts: Innenkotflügel - Marderschaden - erneuern

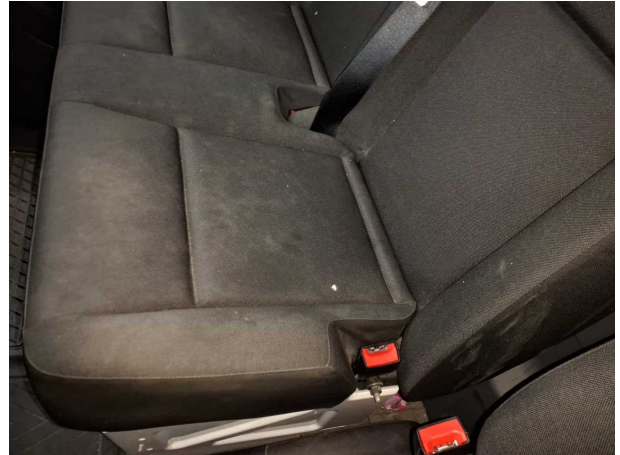
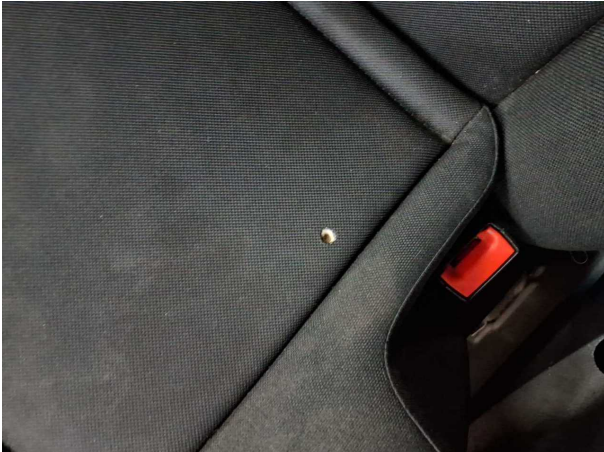
Beschädigung #6: Sitz vorn: Sitzbezug rechts (2er) - Brandloch - Smart Repair

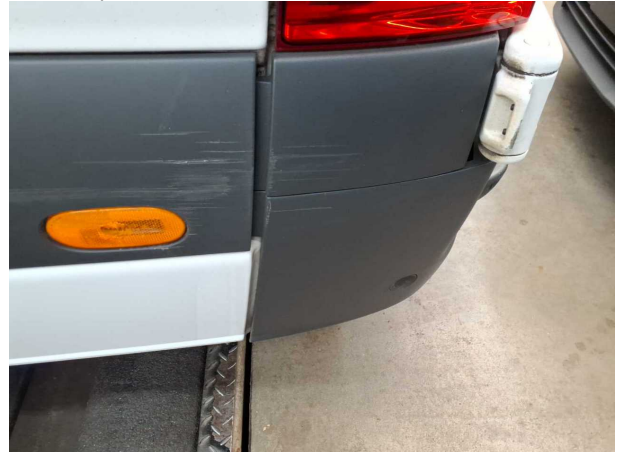
Beschädigung #7: Stossfänger hinten: Stossfänger hinten links - verkratzt / verschürft - Smart Repair

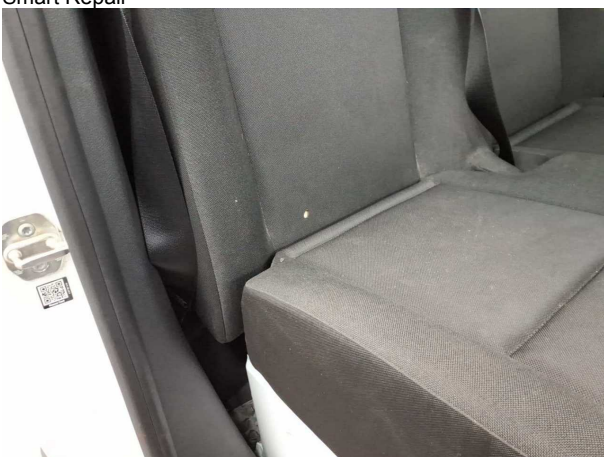
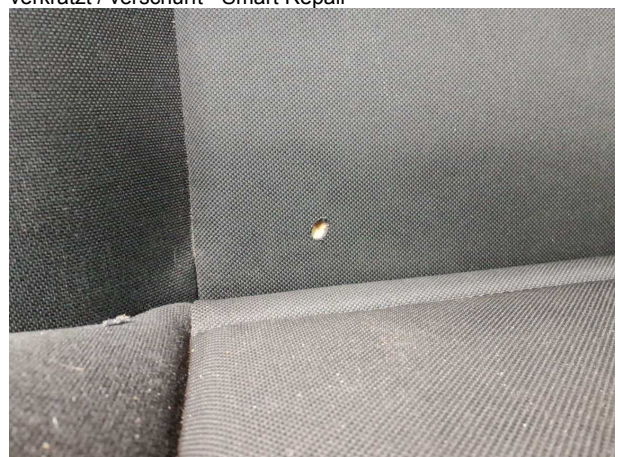
Beschädigung #8: Sitz vorn: Lehnenbezug rechts - Brandloch - Smart Repair

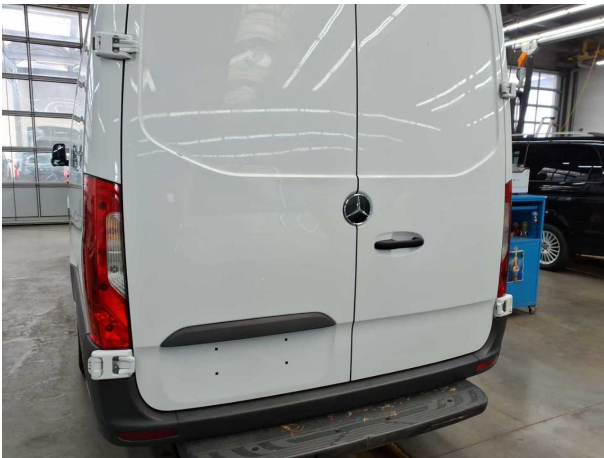
Beschädigung #9: Heckklappe/-tür: Schriftzug (und links) - fehlt - erneuern

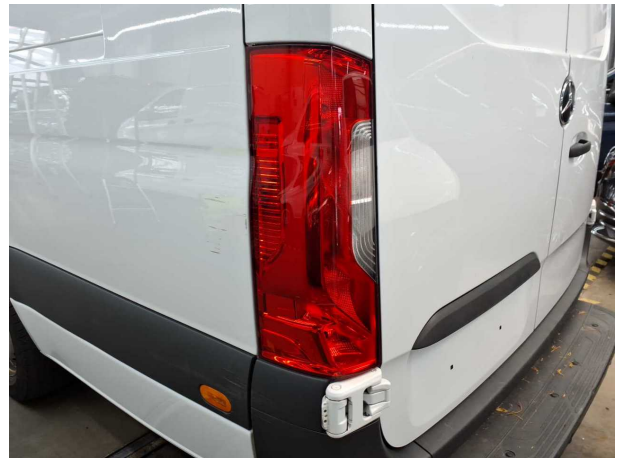
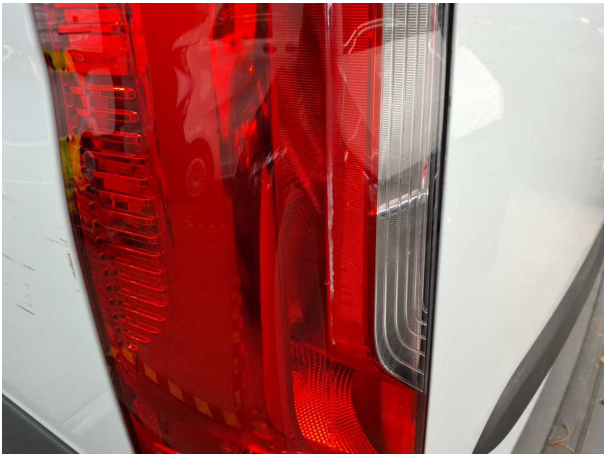
Beschädigung #10: Heckleuchte: Heckleuchte links - verkratzt / verschürft - erneuern

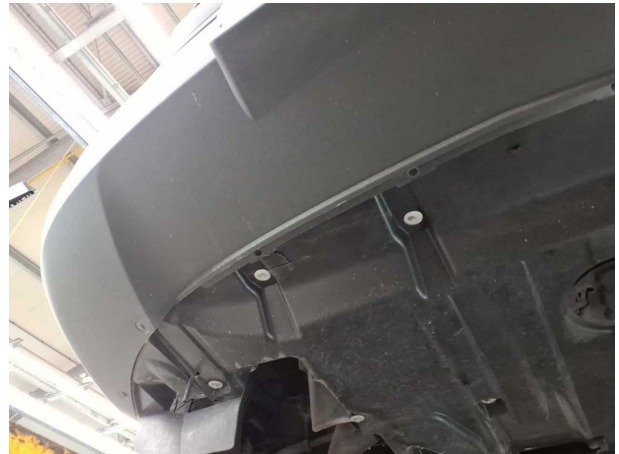
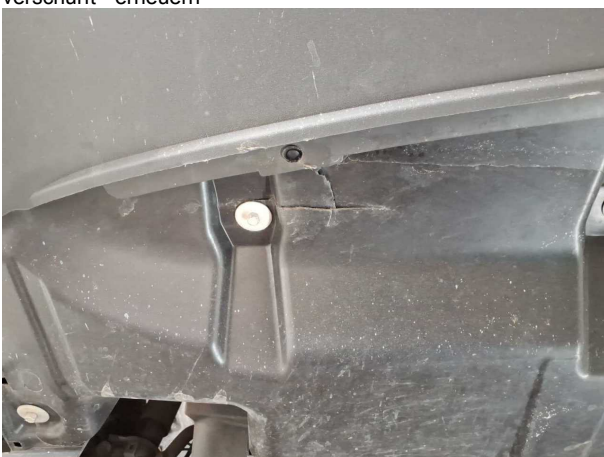
Beschädigung #11: Motor: Motorverkleidung unten - gebrochen / gerissen - erneuern

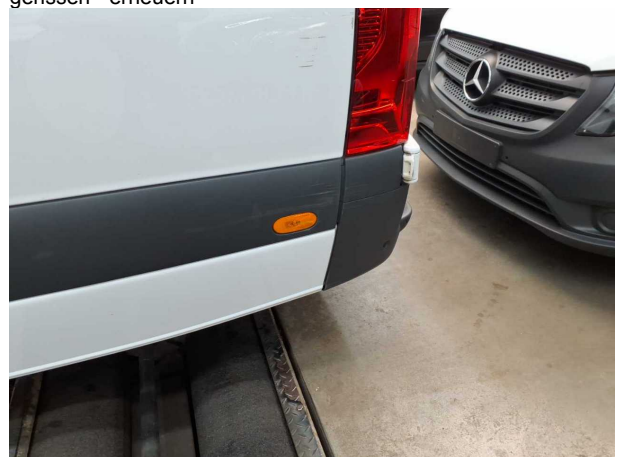
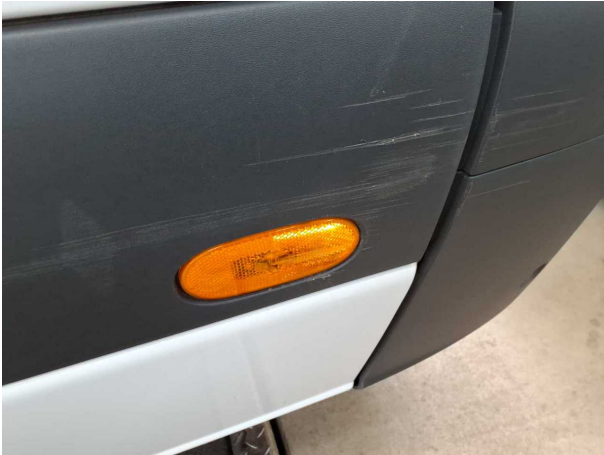
Beschädigung #12: Seitenwand links: Schutzleiste (inkl. Leuchte... verkratzt / verschürft - erneuern

Beschädigung #12: Seitenwand links: Schutzleiste (inkl. Leuchte) - verkratzt / verschürft - erneuern

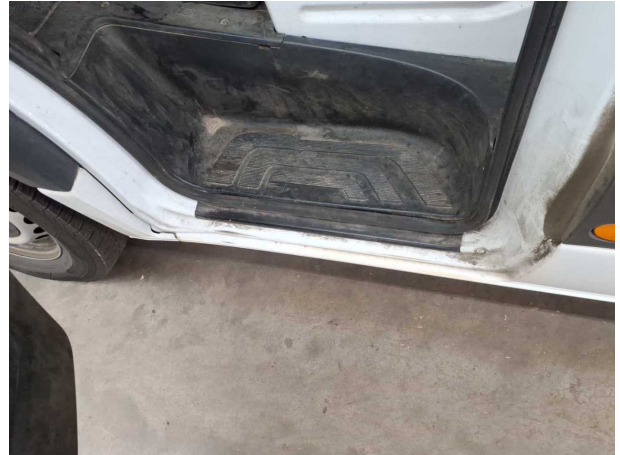
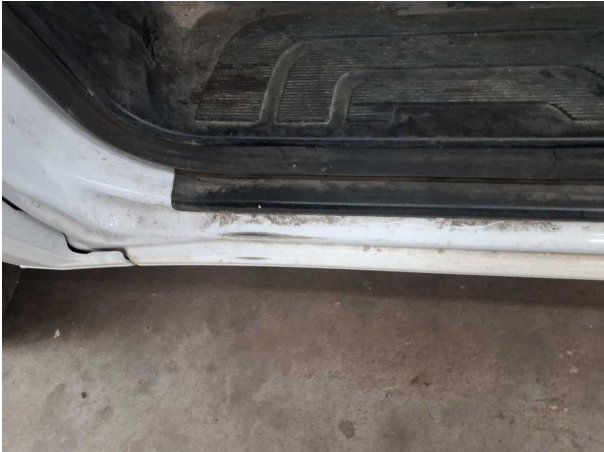
Beschädigung #13: Schweller links: Einstieg - verkratzt / versch... - lackieren

Beschädigung #13: Schweller links: Einstieg - verkratzt / verschürft - lackieren

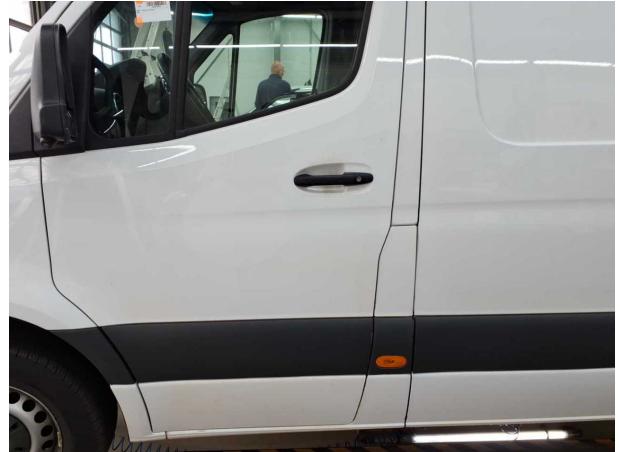
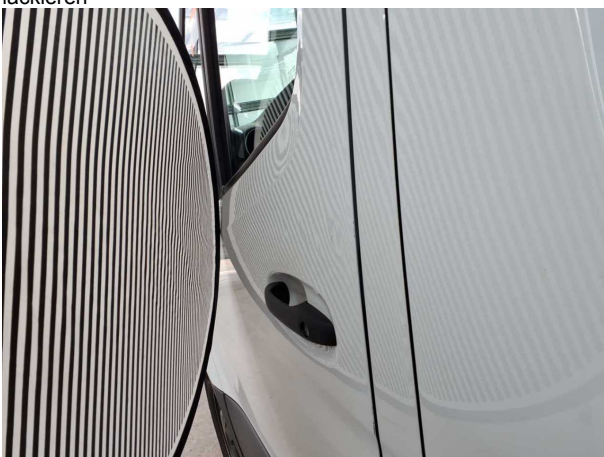
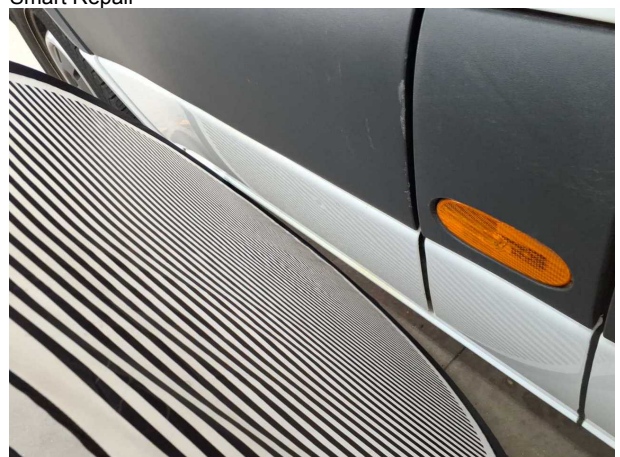
Beschädigung #14: Tür vorn links: Tür - Delle / Lackschaden - Smart Repair

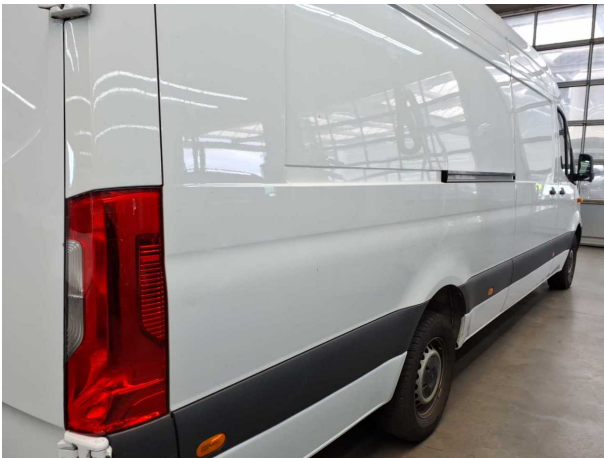
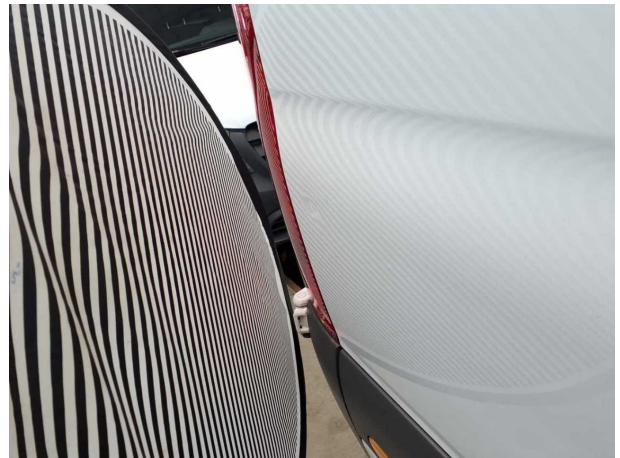
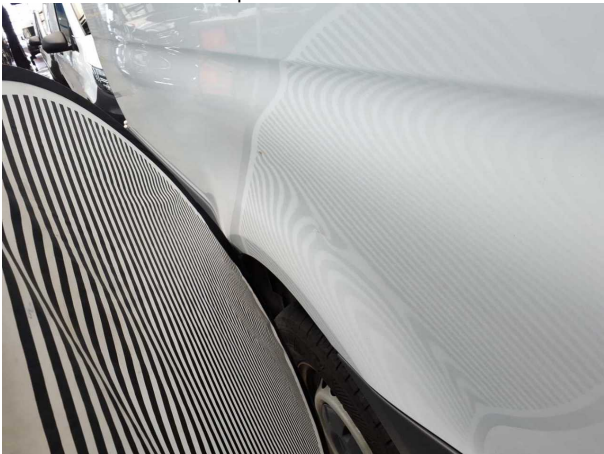
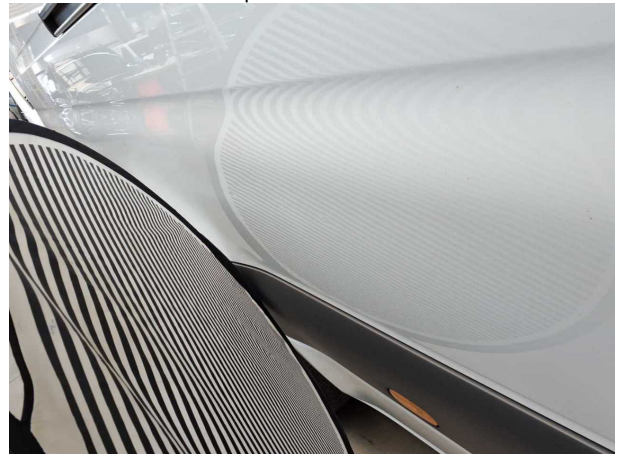
Beschädigung #15: Seitenwand rechts: Seitenwand - Delle / Lackschaden - Smart Repair

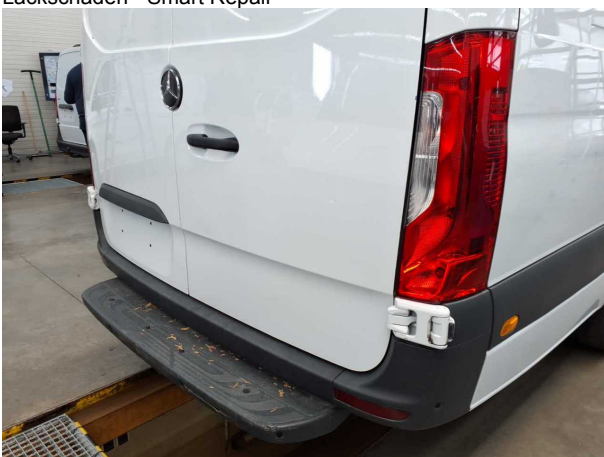
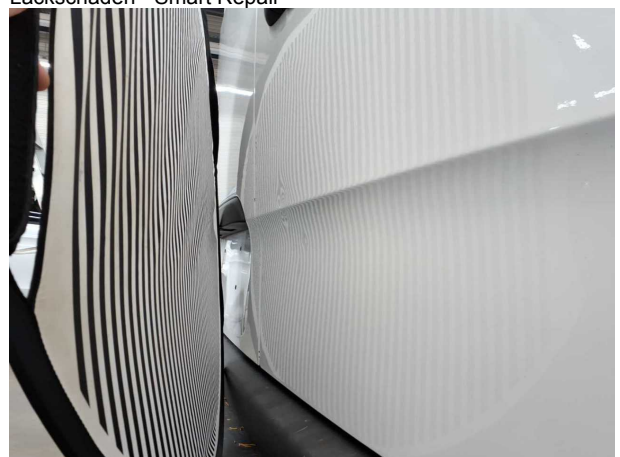
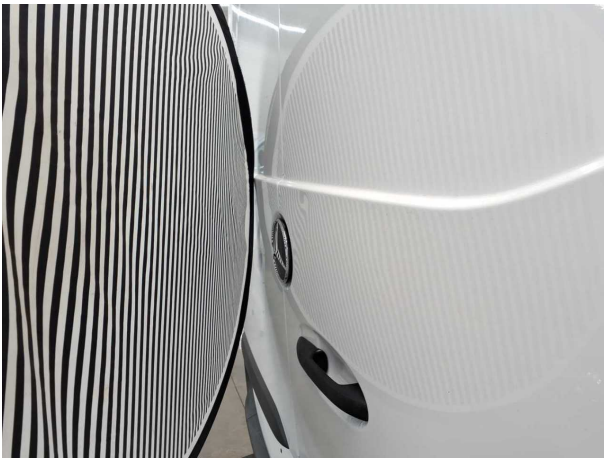
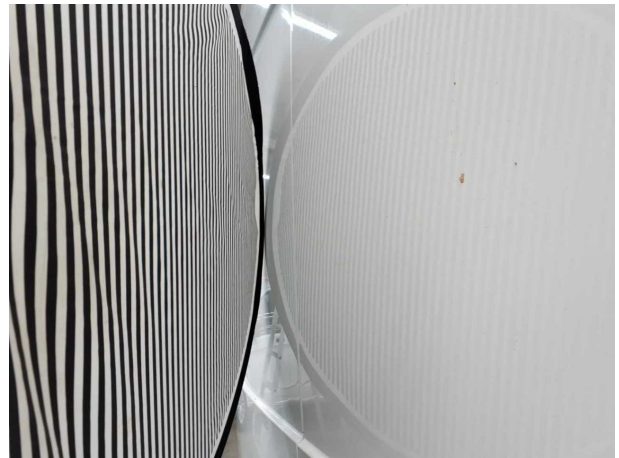
Beschädigung #16: Heckklappe/-tür: Hecktür rechts - Delle / Lackschaden - Smart Repair

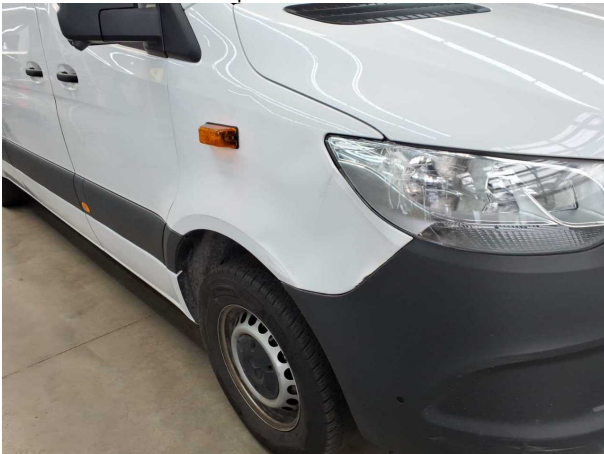
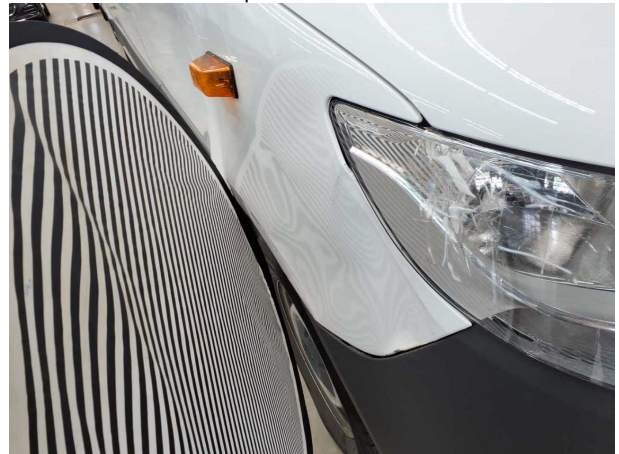
Beschädigung #17: Kotflügel rechts: Kotflügel rechts - verformt - erneuern

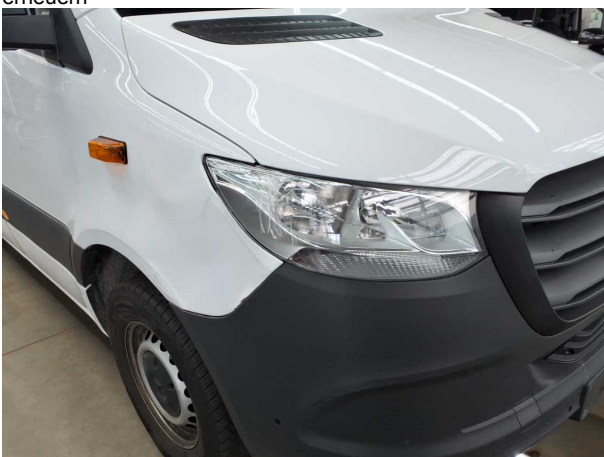
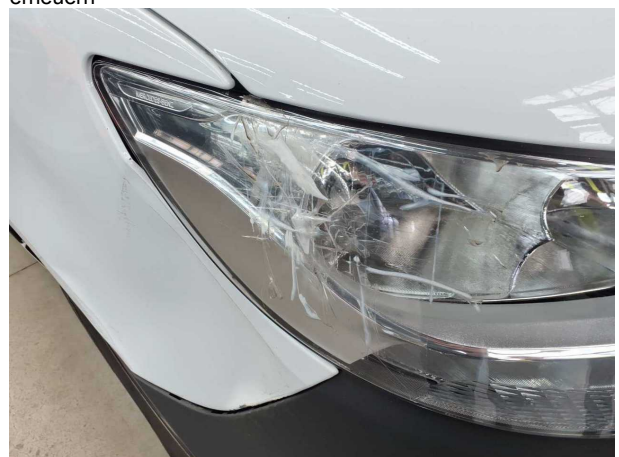
Beschädigung #18: Scheinwerfer: Scheinwerfer rechts - beschädigt - erneuern

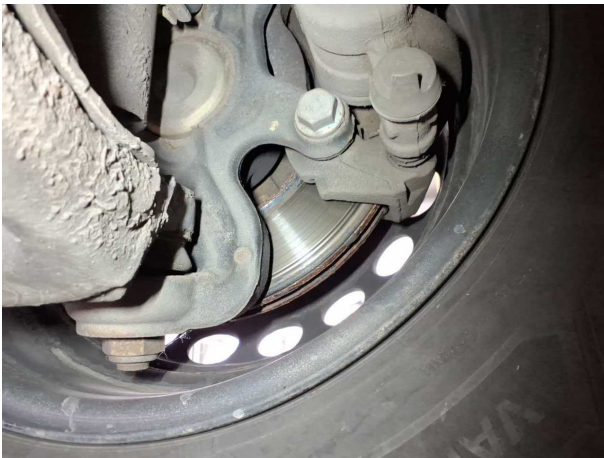
- Das Fahrzeug war zum Zeitpunkt der Besichtigung, aufgrund des unter Unfall oder wertmindernden Faktoren aufgeführten Schadenmerkmals, nicht betriebs bzw. verkehrssicher.
Dies hat folgenden Grund: Bremse verschlissen

Beschädigung #19: Bremsanlage: Bremsscheiben und Beläge vorn - verschlissen - erneuern

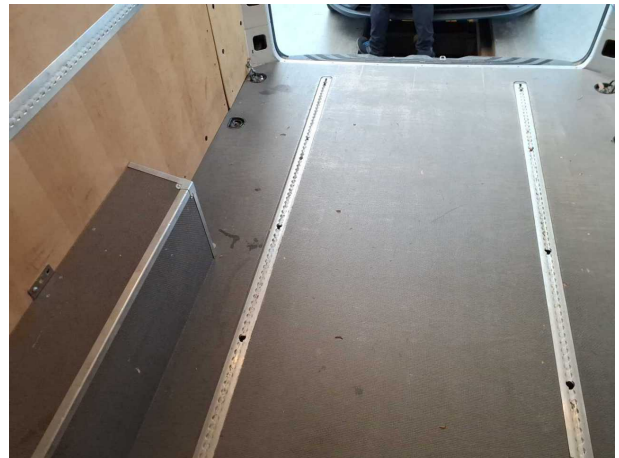
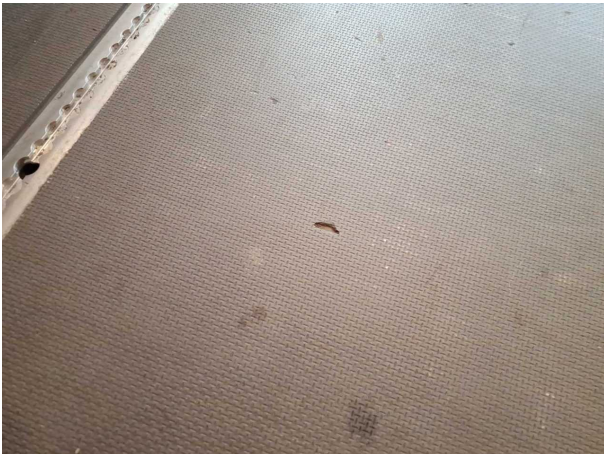
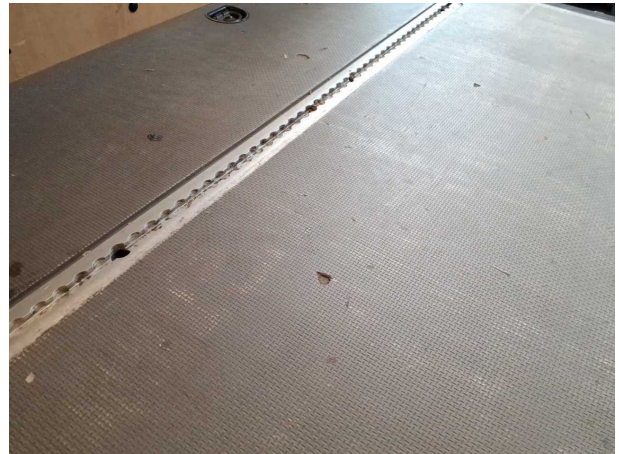
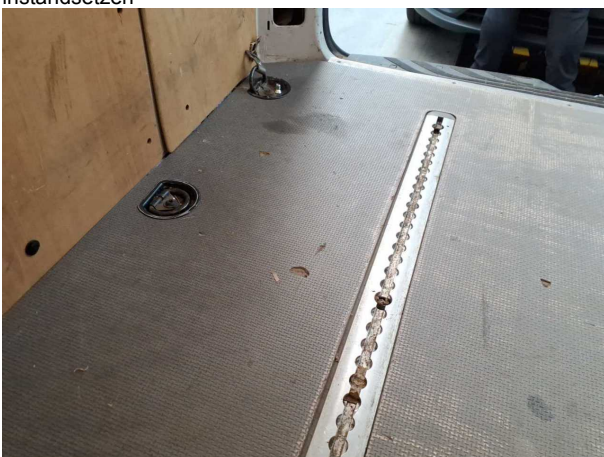
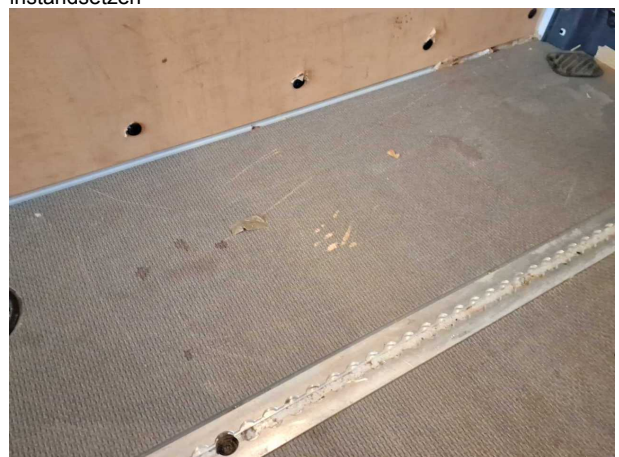
Beschädigung #20: Interieur: Laderaumboden - beschädigt - instandsetzen

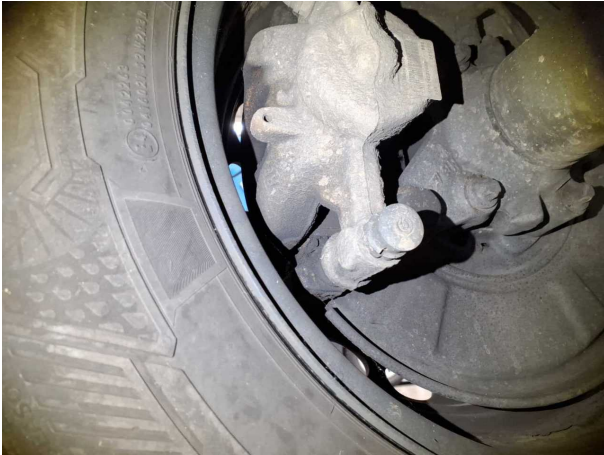
Beschädigung #21: Bremsanlage: Bremsscheiben und Beläge hinten...
verschlissen - erneuern

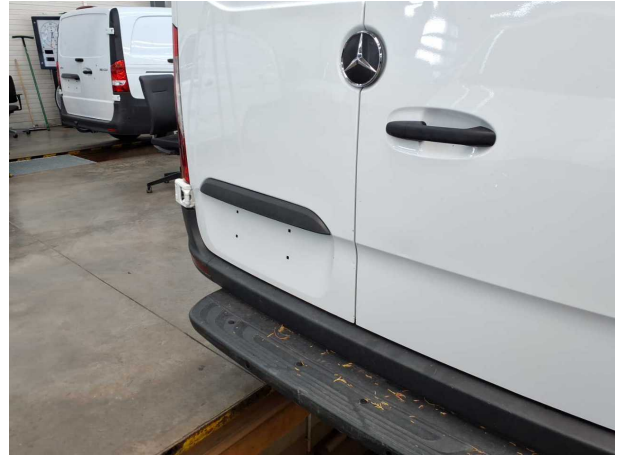
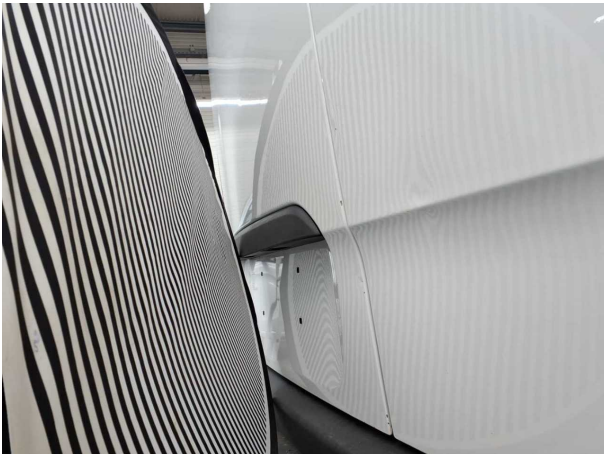
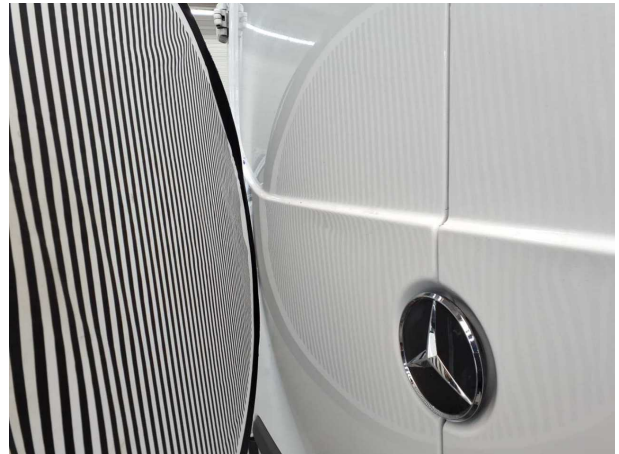
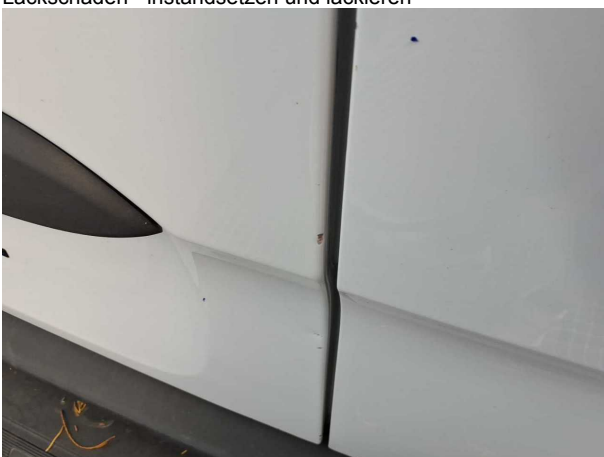
Beschädigung #22: Heckklappe/-tür: Hecktür links - Delle /
Lackschaden - instandsetzen und lackieren

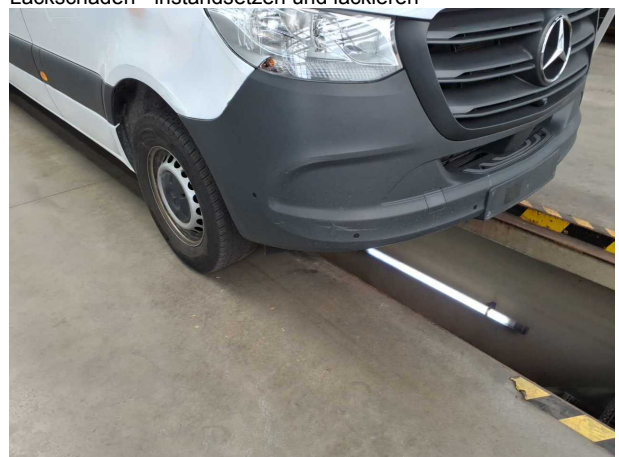
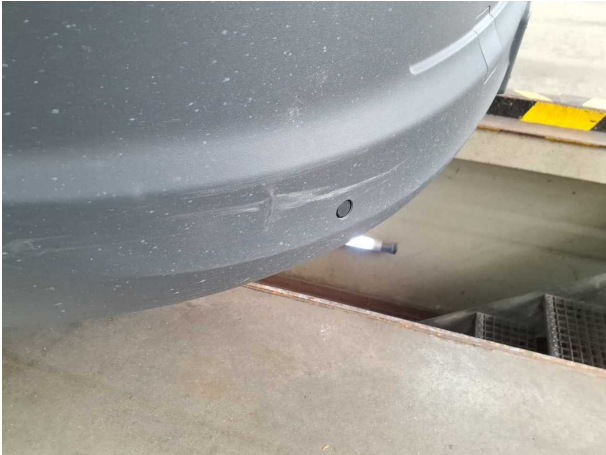
Beschädigung #23: Stossfänger vorn: Stossfänger vorn - verformt
- erneuern

Beschädigung #23: Stossfänger vorn: Stossfänger vorn - verformt - erneuern

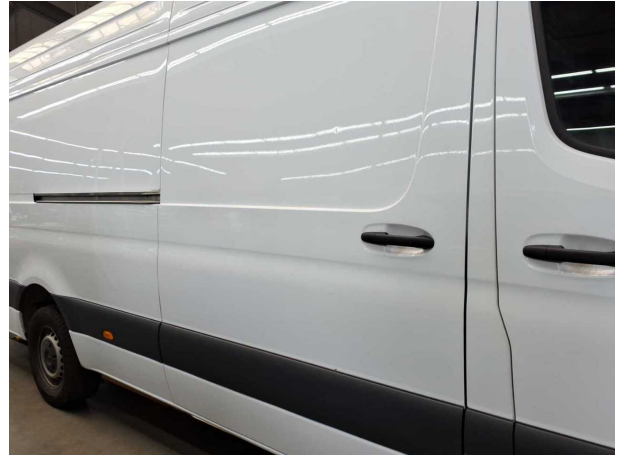
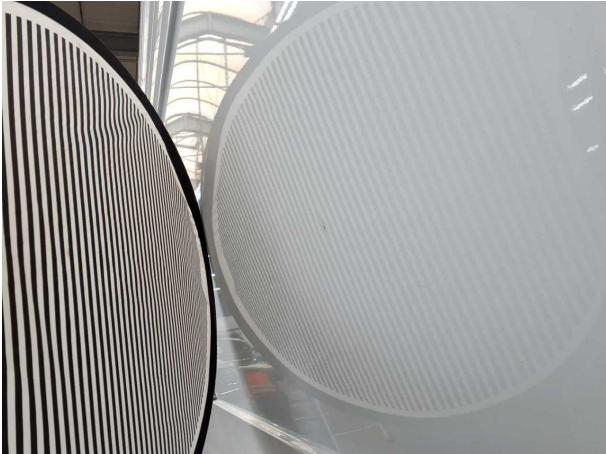
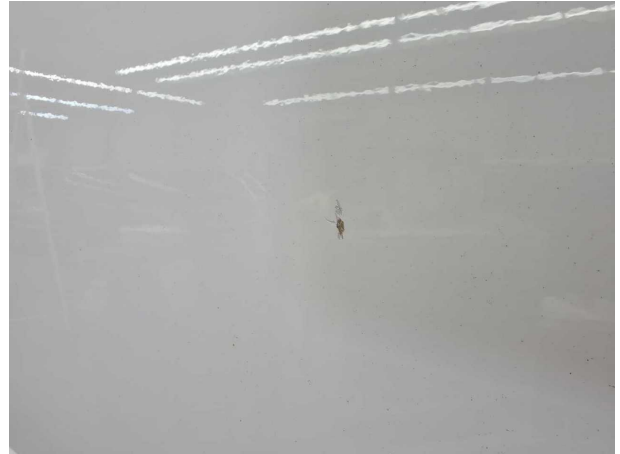
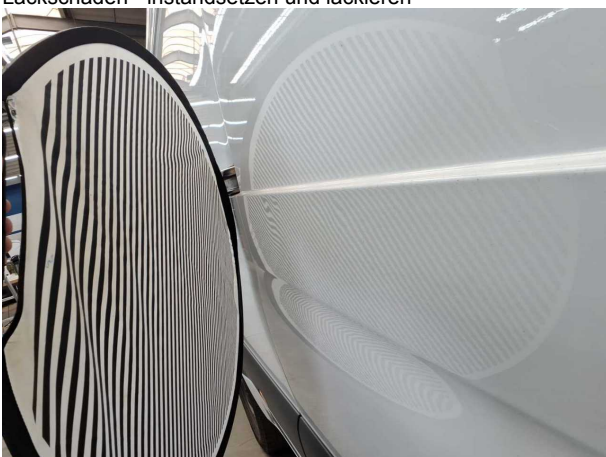
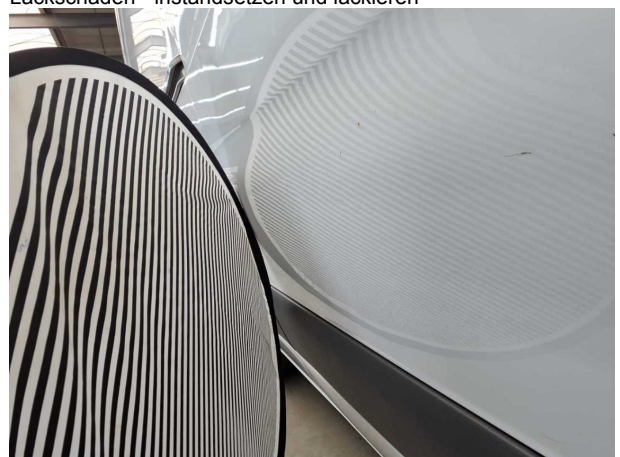
Beschädigung #24: Schiebetür rechts: Schiebetür - Delle / Lackschaden - instandsetzen und lackieren

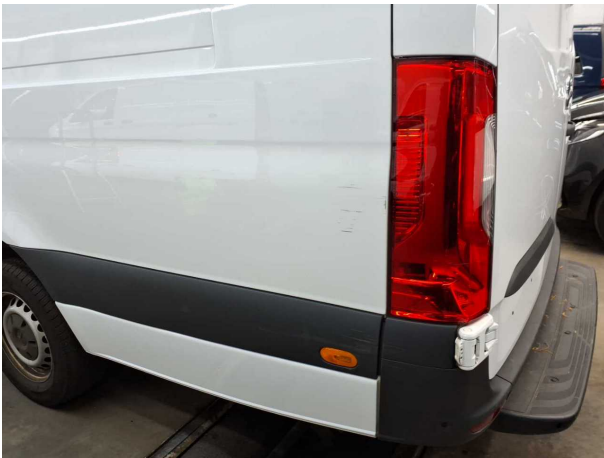
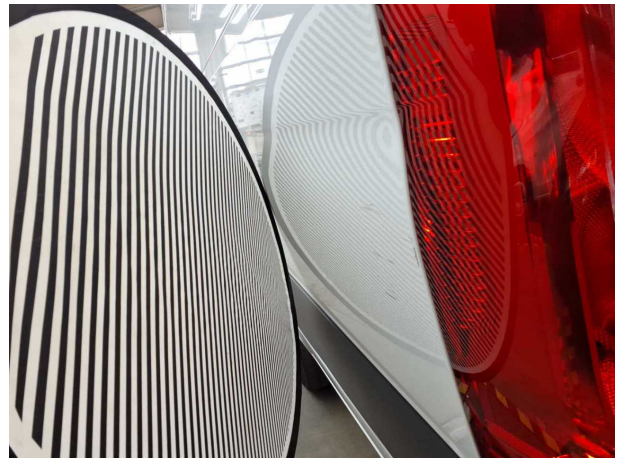
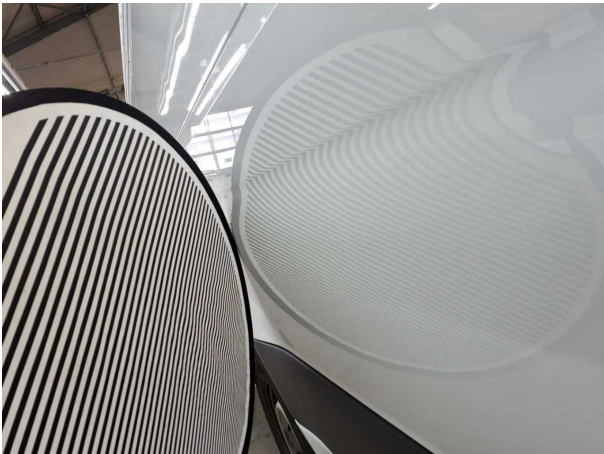
Beschädigung #25: Seitenwand links: Seitenwand - Delle / Lackschaden - instandsetzen und lackieren

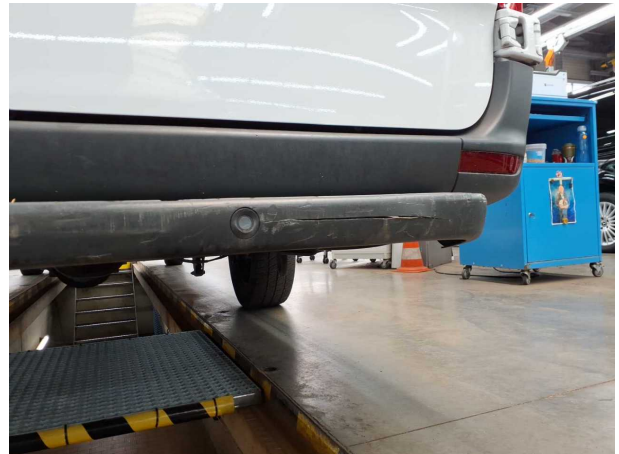
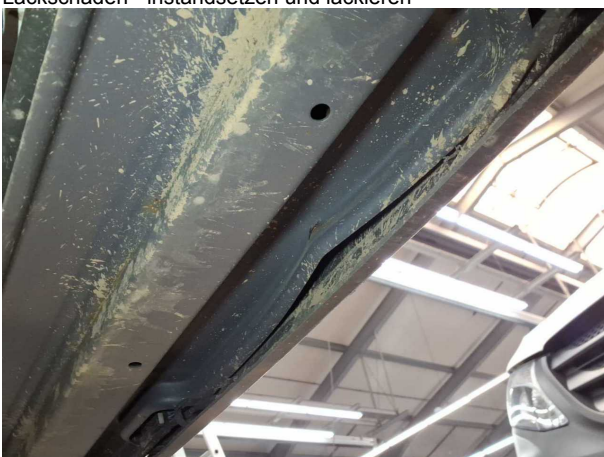
Beschädigung #26: Stossfänger hinten: Stossfänger Auftritt mit Parktronic (komplett) - beschädigt - erneuern

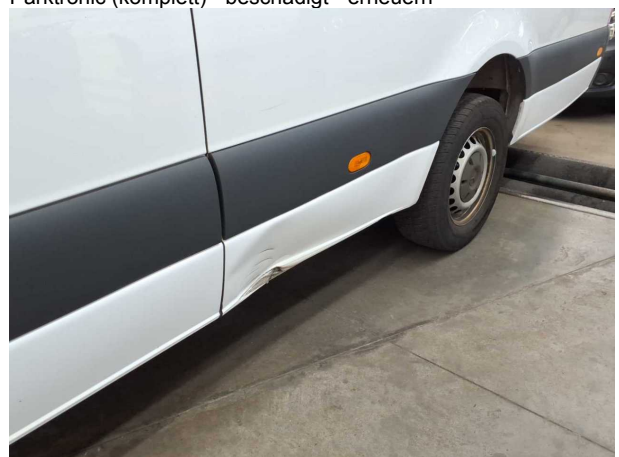
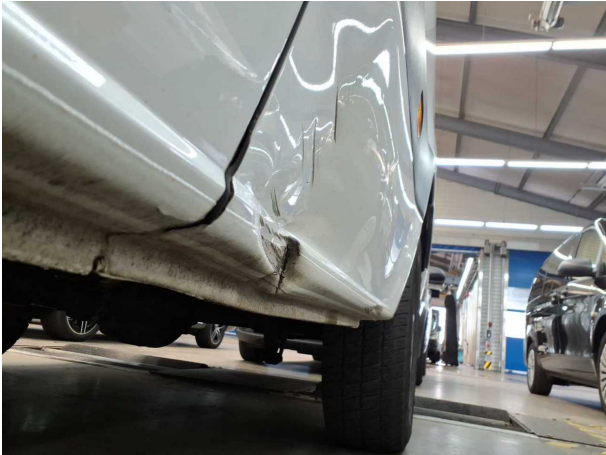
Beschädigung #27: Seitenwand links: Seitenwand (Beplankung unten mitte) - verformt - erneuern

Beschädigung #27: Seitenwand links: Seitenwand (Bepankung unten mitte) - verformt - erneuern
