» Übersicht

Auftrags-Nr: 1002417683
Besichtigt am: 24.04.2026 11:47
Berichts-Nr: 10489946
FIN: WVVZZZ3CZPE045072

Fahrzeugkategorie:	Personenkraftwagen
Fahrzeugart:	Kombi
Hersteller:	Volkswagen
Modell:	Passat
HSN / TSN:	0603 / BQS
Erstzulassungsdatum:	29.03.2023
Laufleistung:	127.830 km
Nachweis Kilometerstand:	Abgelesen
Farbe:	Mangangrau Metallic
Farbe Dach:	Mangangrau Metallic
Antriebsart:	Frontantrieb
Motorisierung/Kraftstoff:	Diesel
Hubraum:	2.000 ccm
Leistung:	110 kW (150 PS)
Fahrzeuglänge:	
Fahrzeughöhe:	
Fahrzeugbreite:	
Zulässiges Gesamtgewicht:	
Radstand:	
Anzahl Achsen:	2
Zylinder:	4
Schadstoffklasse:	Euro 6
Anzahl Türen:	4
Anzahl Sitze:	5
Getriebe:	Automatik 7-Gang
Polsterart:	Stoff
Interieurfarbe:	Titanschwarz/Titanschwarz/Titanschwarz
Anzahl vorhandene Schlüssel:	2

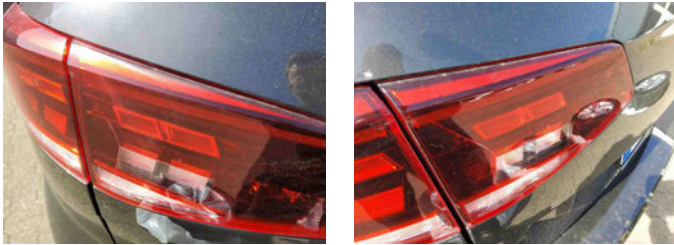
Nr	Bauteil	Schadensbeschreibung	Reparaturempfehlung
1	Rücklicht Heckklappe links	Gebrochen	Ersetzen
2	Einstiegsschweller vorne links	Kratzer	Smart Repair

1 - Rücklicht Heckklappe links - Gebrochen - Ersetzen

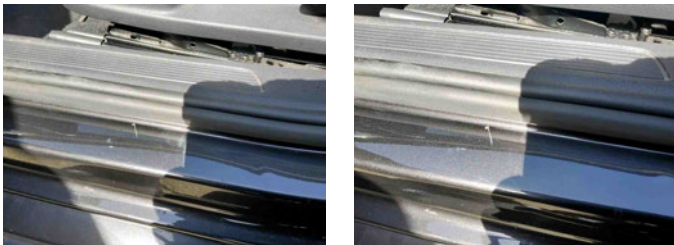
2 - Einstiegsschweller vorne links - Kratzer - Smart Repair
