Zustandsbericht

46601644

| Hersteller / Modell | CUPRA Formentor 1.5 TSI DSG | | |
| Kennzeichen | D-M 410 | Fahrgestellnummer | VSSZZZKM0RR056738 |

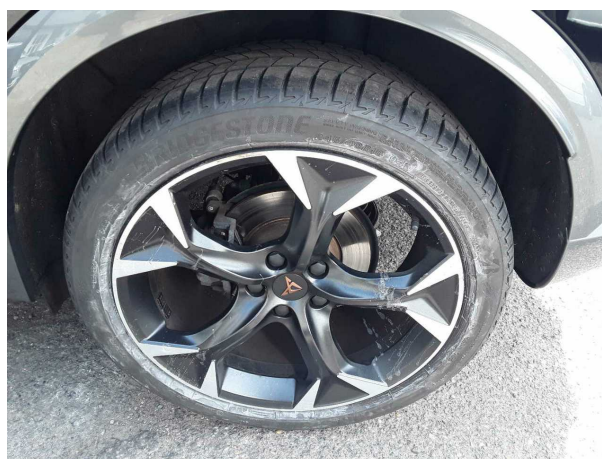
**Abbildung 18: Montierte Bereifung**

| Achse | Reifengröße | Reifentyp | Hersteller | Profiltiefe | Verkehrstauglichkeit |
|---|---|---|---|---|---|
| 1 | 245/45 R19 94W | Sommerreifen auf Leichtmetall | Bridgestone | 6mm / 6mm | i.O. |
| 2 | 245/45 R19 94W | Sommerreifen auf Leichtmetall | Bridgestone | 6mm / 6mm | i.O. |
