## Zustandsbericht

| Berichtsnummer : | 0000000929182-DE968 | | |

#### Kia EV6 (CV)(2021->) Basis 2WD

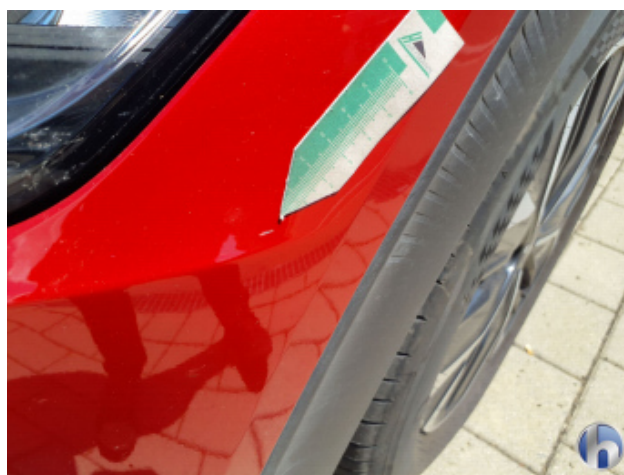
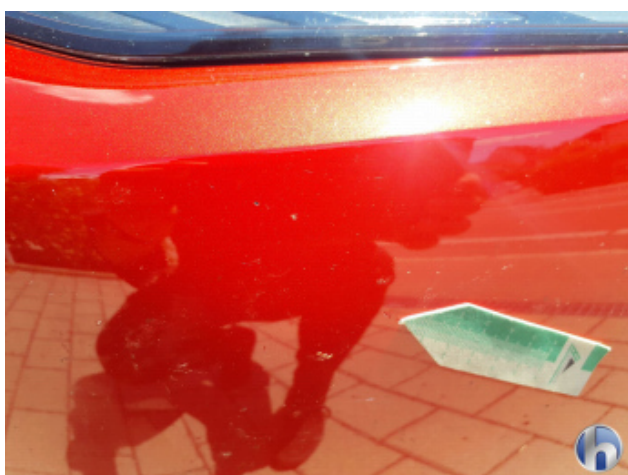
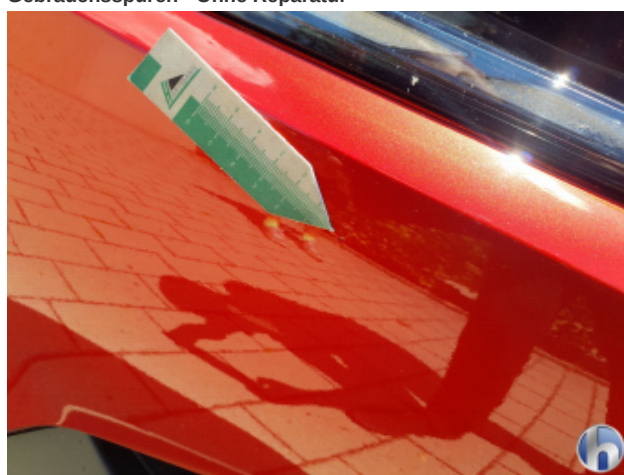
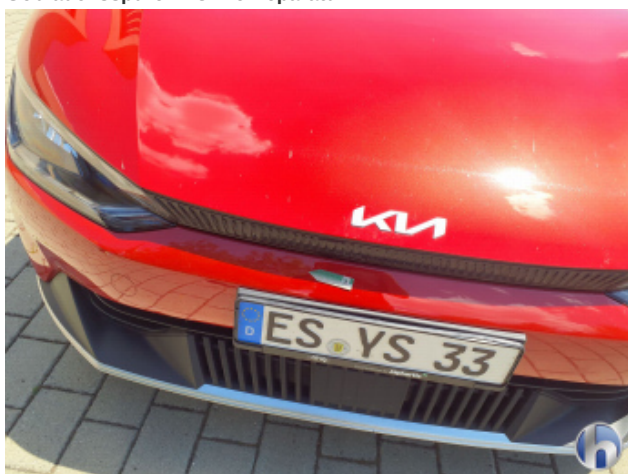
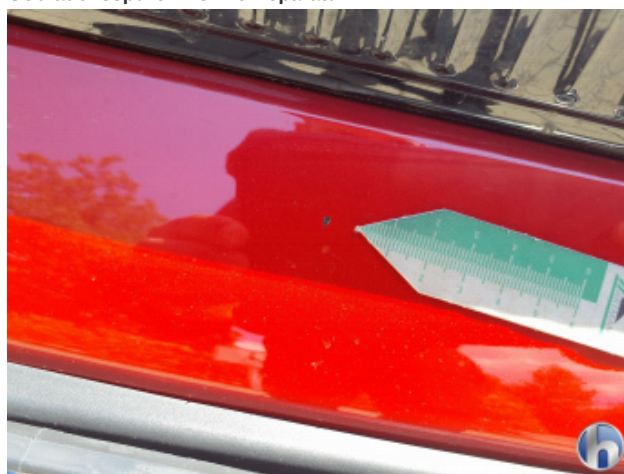
| | Bauteil | Schaden | Rep.-Art |
|---|---|---|---|
| 1. | Stoßfänger Vorne | Gebrauchsspuren | Ohne Reparatur |

1. Stoßfänger Vorne  
Gebrauchsspuren - Ohne Reparatur

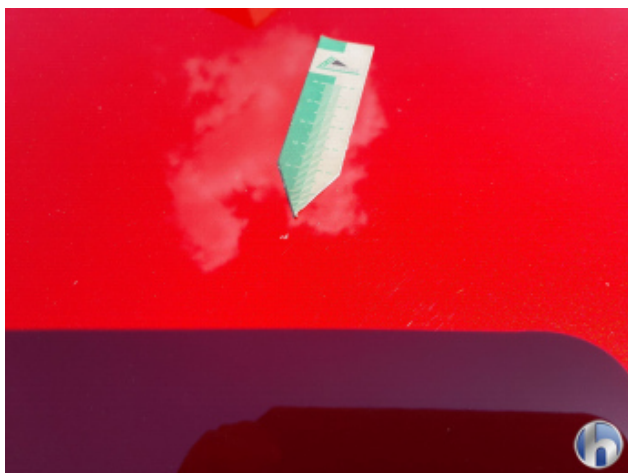
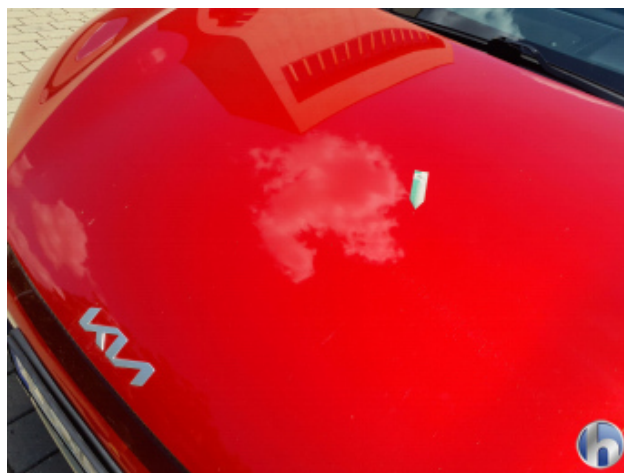
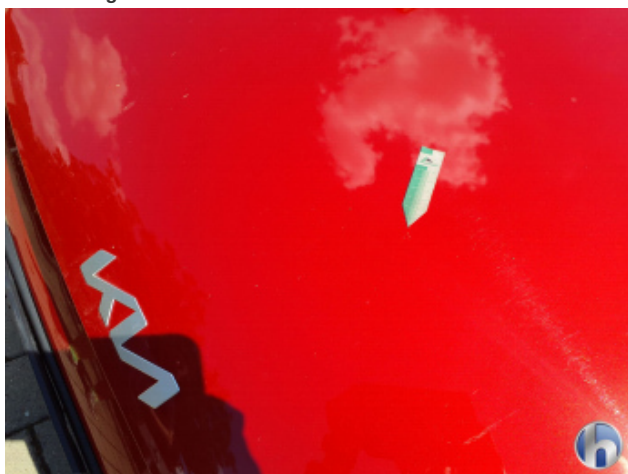
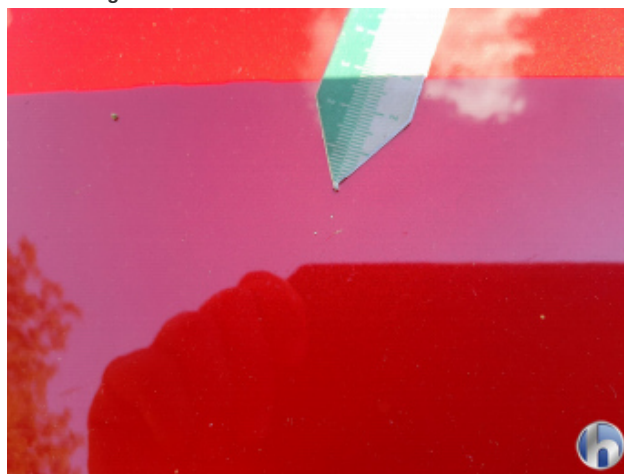
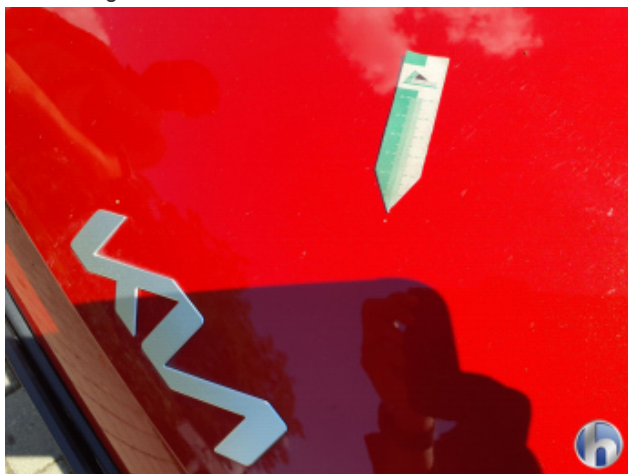
| | Bauteil | Schaden | Rep.-Art |
|---|---|---|---|
| 2. | Motorhaube | Steinschlag | Lackieren |

2. Motorhaube  
Steinschlag - Lackieren

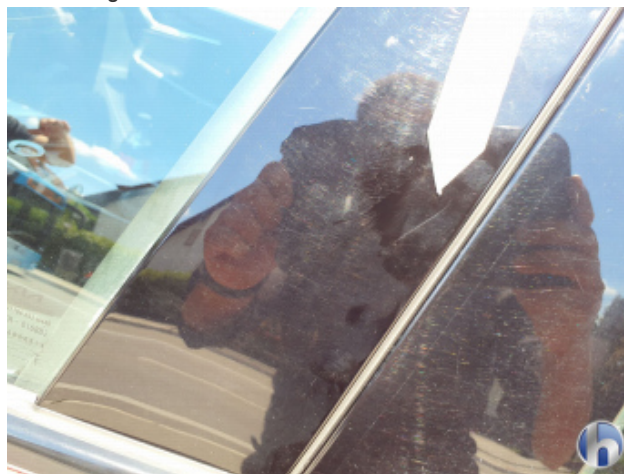
| | Bauteil | Schaden | Rep.-Art |
|---|---|---|---|
| 3. | B-Säule Mitte - Links | Beschädigt | Erneuern |

3. B-Säule Mitte - Links  
Beschädigt - Erneuern

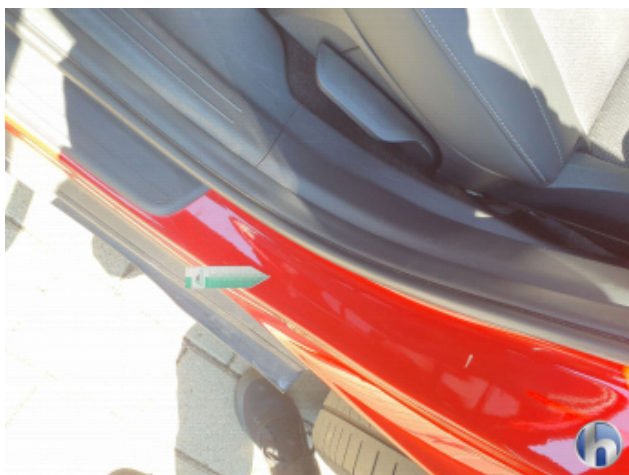
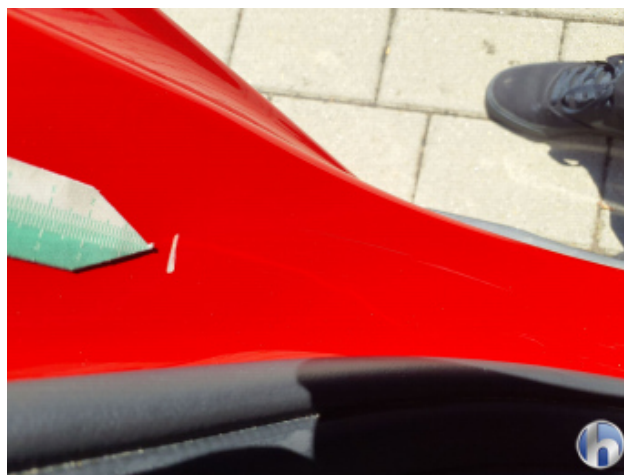
| | Bauteil | Schaden | Rep.-Art |
|---|---|---|---|
| 5. | Türeinstieg Hinten - Links | Kratzer | Smart Repair |

5. Türeinstieg Hinten - Links  
Kratzer - Smart Repair
