Zustandsbericht

Protokollnummer: 45987110
Auftrags-Nr / Referenz: 20471018
Besichtigungsdatum: 29.05.2026

Hersteller / Modell	Tesla Model Y Long Range Dual Motor AWD		
Kennzeichen		Fahrgestellnummer	XP7YGCEK8PB115997
Erstzulassung	26.05.2023	Laufleistung (abgelesen)	45.126 km
HSN/TSN	1480 / ABI 00003	Kraftstoffart / Zylinder	Elektro / 0
Fahrzeugart	Geländewagen	Antriebsart	Allradantrieb
Schadstoffklasse	2017/1151;WLTP;reine Elektr...	Getriebe / Anzahl Gänge	Direktantrieb
Farbe	Schwarz Uni	Besichtigungszustand	ausreichend
Leistung / Hubraum	190 kW / 0 ccm	Nächste HU	04/2028
Wartungsheft / Nachweis	digitaler Nachweis / vollständig	Restlauf bis Service	
Letzte Wartung		Polsterart	Leder
Vorschaden	Keine Feststellbar	Polsterfarbe	Schwarz
Nachlackierung	Keine Feststellbar	zul. Gesamtgewicht	2.518 kg
Dokumente	ZB vorhanden	Anzahl Halter	unbekannt
Schlüssel soll/ist	2/2	Anzahl Sitze / Türen	5 / 5
Vertragsnummer	52093510	Re-Import	Nein

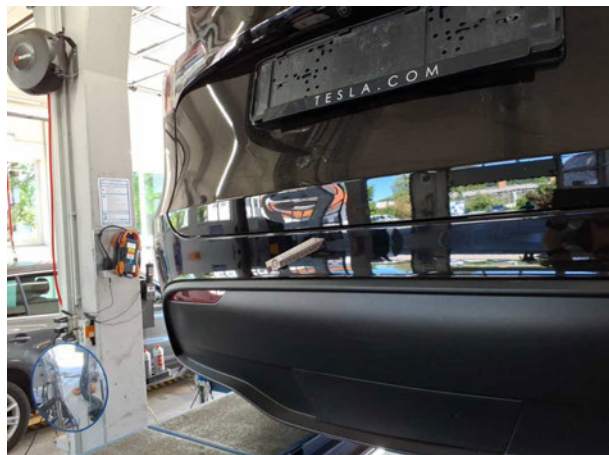
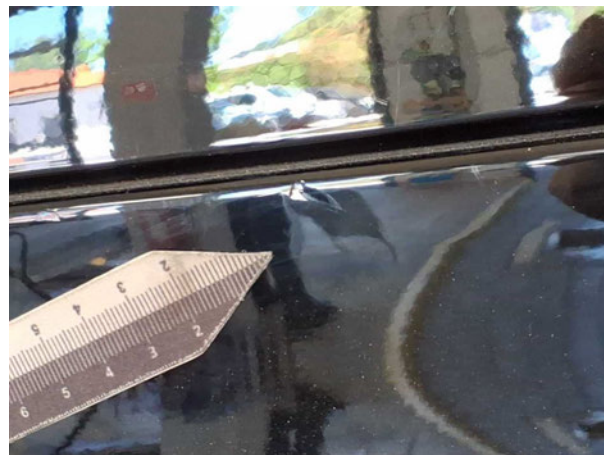
Nr.	Bauteilgruppe	Beschreibung
1	Stoßfänger hinten	Stoßfänger hinten - Kratzer - Smart Repair
2	Schweller rechts	Verkleidung - gebrochen / gerissen - erneuern
3	Stoßfänger vorn	Spoiler - verkratzt / verschürft - erneuern
4	Rad/Reifen	Leichtmetallfelge vorn rechts - verkratzt / verschürft - erneuern
5	Stoßfänger hinten	Spoiler - verkratzt / verschürft - erneuern
6	Tür hinten rechts	Tür - Kratzer - lackieren
7	Heckklappe/-tür	Heckklappe - verformt - erneuern

Beschädigung #1: Stossfänger hinten: Stossfänger hinten - Kratzer - Smart Repair

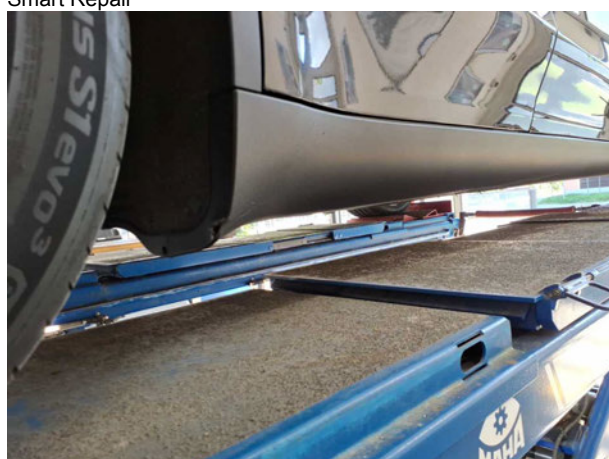
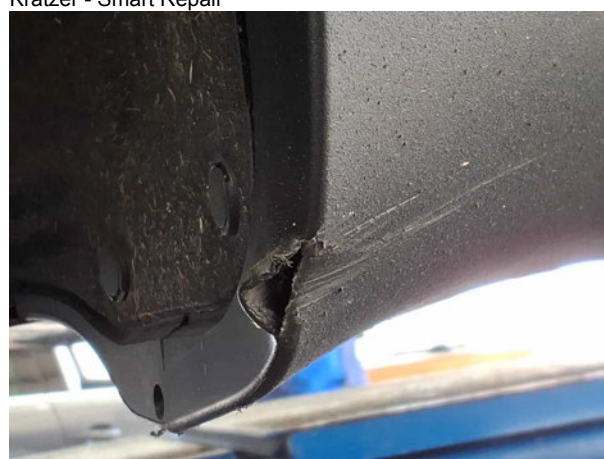
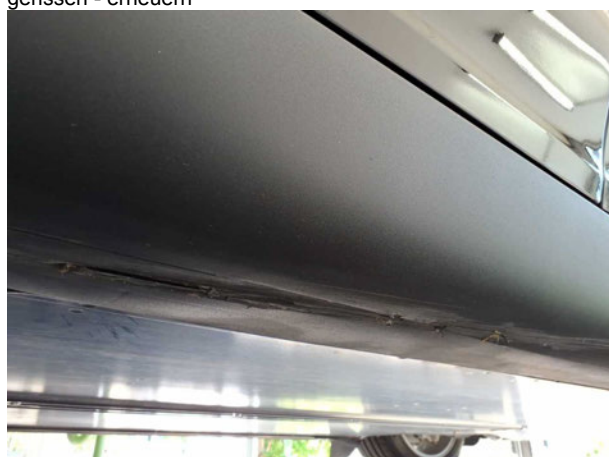
Beschädigung #2: Schweller rechts: Verkleidung - gebrochen / gerissen - erneuern

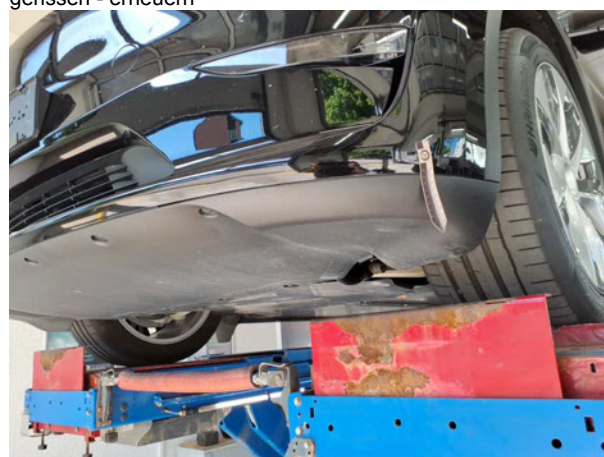
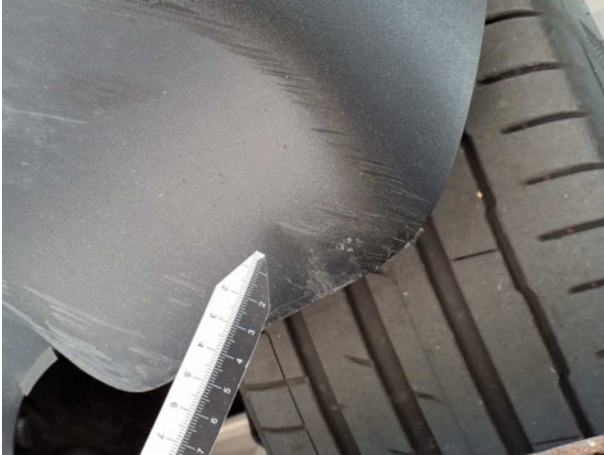
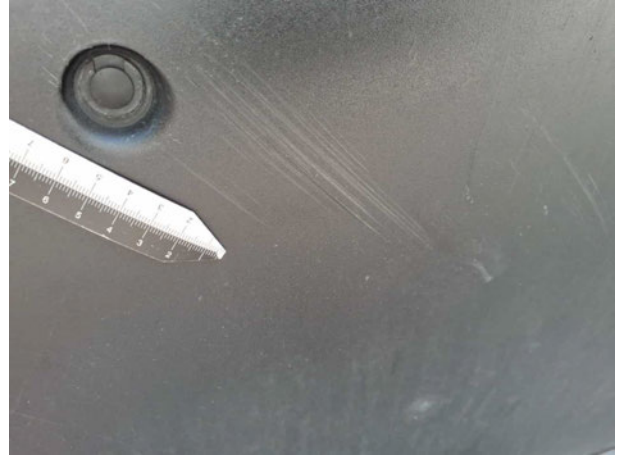
Beschädigung #3: Stossfänger vorn: Spoiler - verkratzt / versch...
- erneuern

Beschädigung #3: Stossfänger vorn: Spoiler - verkratzt / verschürft - erneuern

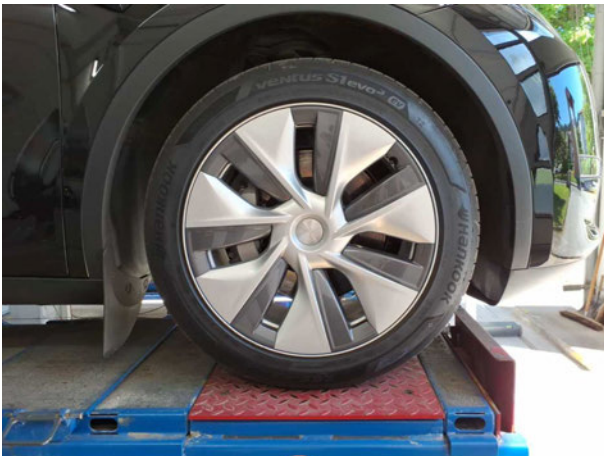
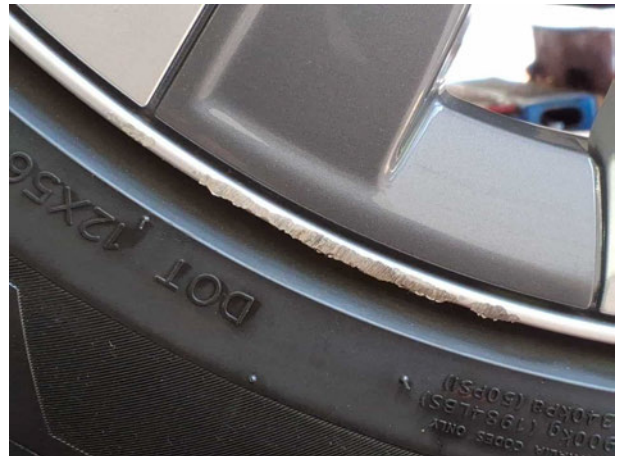
Beschädigung #4: Rad/Reifen: Leichtmetallfelge vorn rechts - verkratzt / verschürft - erneuern

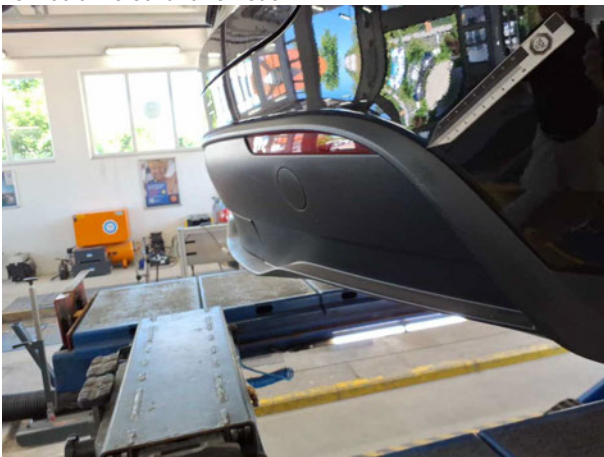
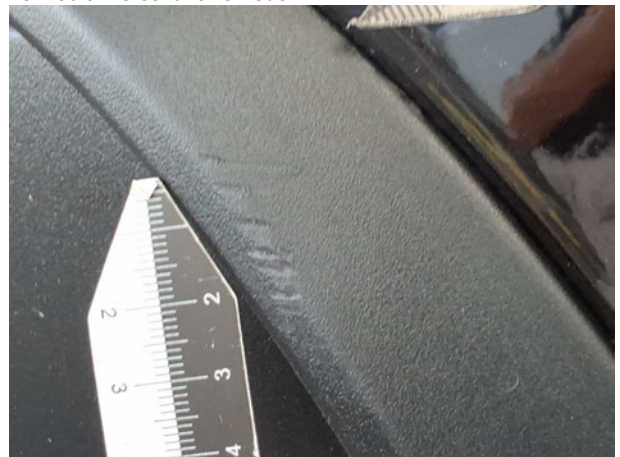
Beschädigung #5: Stossfänger hinten: Spoiler - verkratzt / verschürft - erneuern

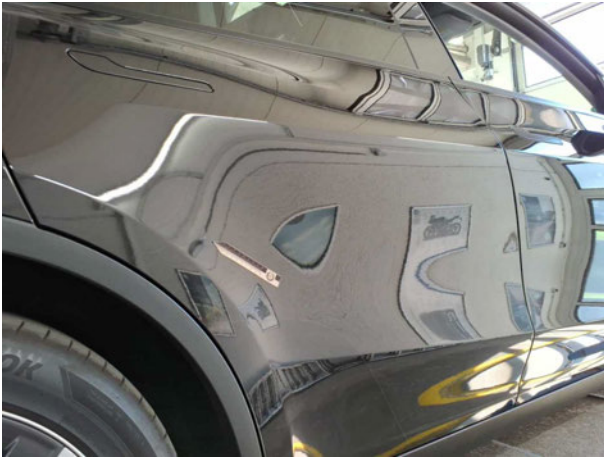
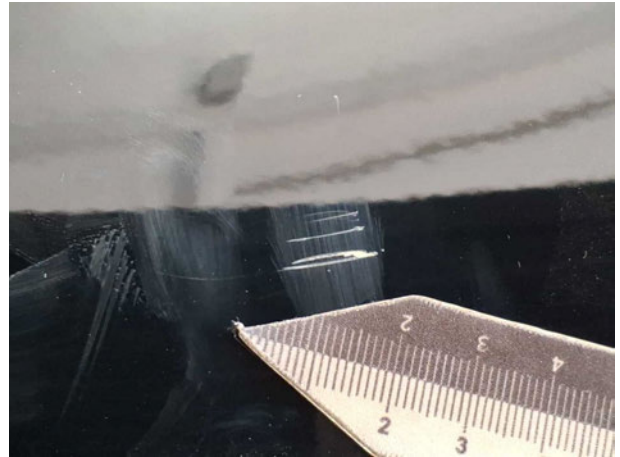
Beschädigung #6: Tür hinten rechts: Tür - Kratzer - lackieren

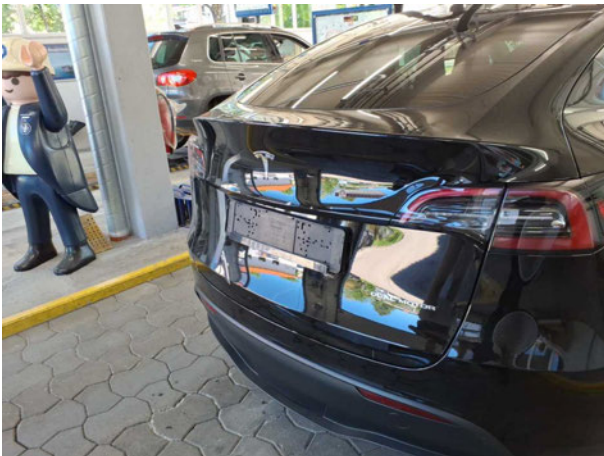
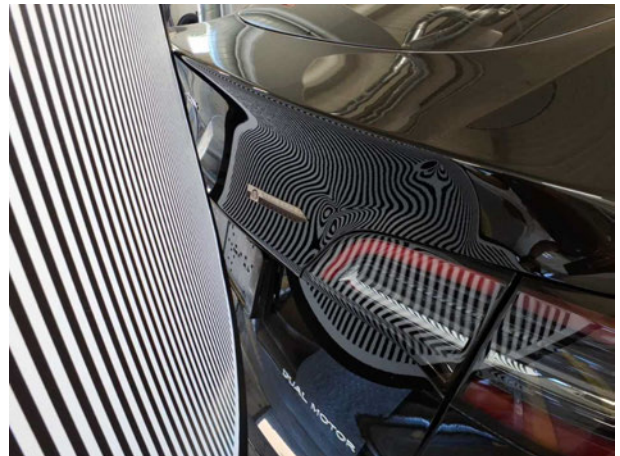
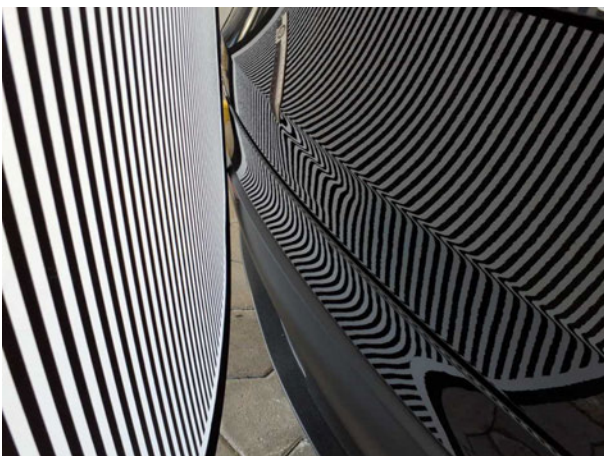
Beschädigung #7: Heckklappe/-tür: Heckklappe - verformt - erneuern
