**Fahrzeug:** CUPRA Ateca 2.0 TSI 221kW 4Drive Edition VZ DSG Sports Utility Vehicle 5-türig 1984 ccm 300 PS / 221 KW Super bleifrei 7-Gang Automatik

| Amtliches Kennzeichen: | S -ZL 2908 | Fahrgestell-Nummer: | VSSZZZ5FZN6538169 |

## Zustandsbericht / Minderwertgutachten

0213605355  
Allane SE Rückgabeabteilung, Parkring 33, 85748 Garching b.München  
19.06.2026, telefonisch.  
19.06.2026, 11:15 Uhr, durch Herrn Marcin Jucha bei DEKRA Automobil GmbH  
Niederlassung Stuttgart, Stuttgarter Str. 13, 70469 Stuttgart, im Beisein von Herr  
Katsanos.  
19.06.2026  
Vertragsnummer 60469077  
Auftragsnummer ELSRM004759  
Rahmenkostenstelle ZUB

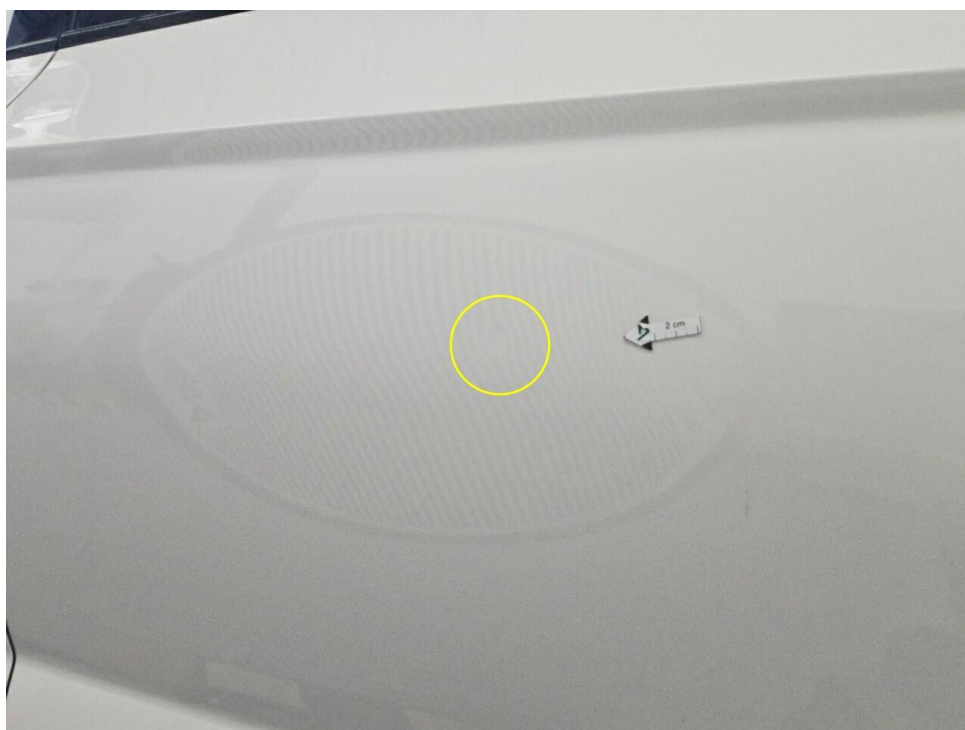
Bild 10 : Tür hinten links, eingedellt

| 10. Tür hinten links, eingedellt, drücken (Bild 9, 10) | 52,10 | 62 | 100 | -52,10 | -62,00 |

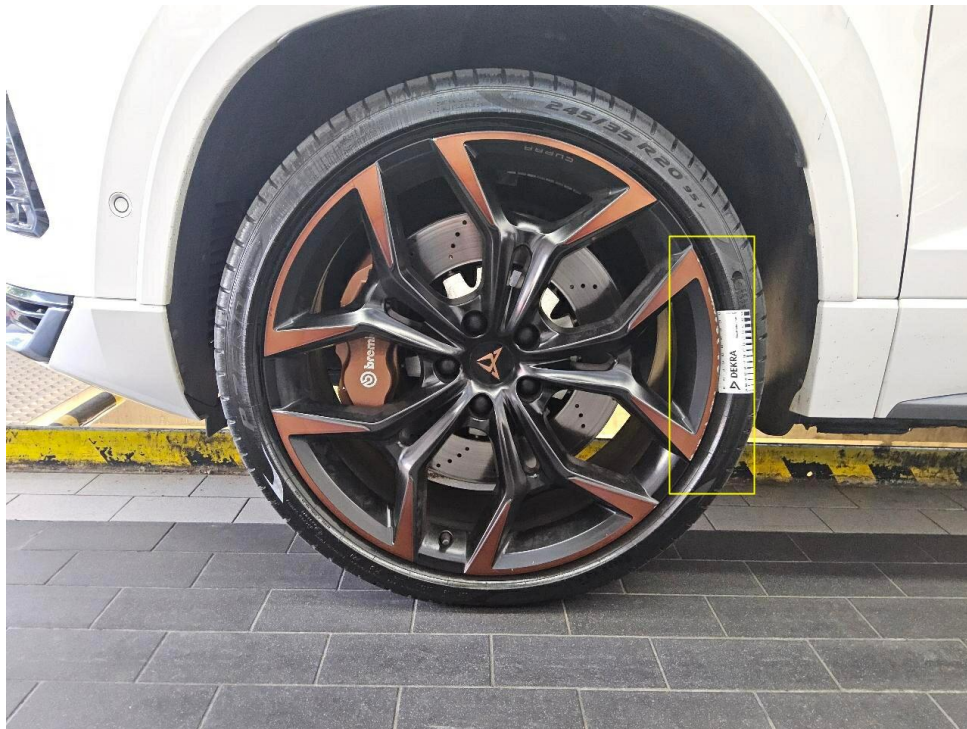
Bild 15 : Felge (Sommer) vorne links, zerkratzt

| Bezeichnung des Schadens / Rep.-Weg | Rep.Kost | | Anrechn. | Minderwert in EUR | |
|---|---|---|---|---|---|
| 9. Felge (Sommer) vorne links, zerkratzt, | | | | | |

| erneuern (Bild 15, 16) | 972,27 | 1.157 | 100 | -972,27 | -1.157,00 |

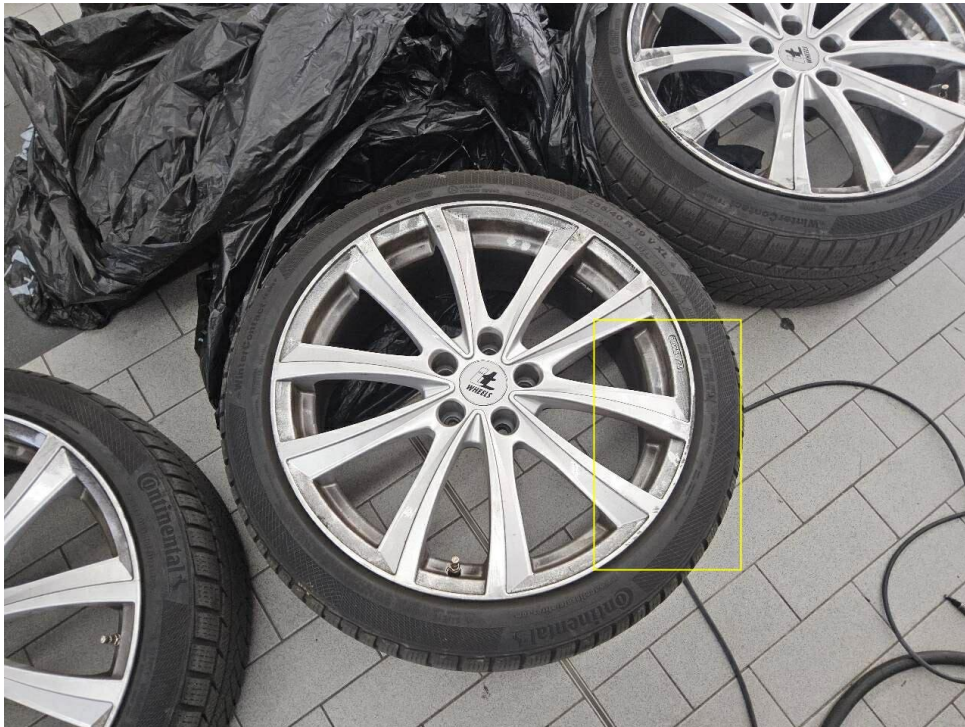
Bild 25 : Felge (Winter) hinten rechts, zerkratzt

| Bezeichnung des Schadens / Rep.-Weg | Rep.Kost | | Anrechn. | Minderwert in EUR | |
|---|---|---|---|---|---|
| 5. Felge (Winter) hinten rechts, zerkratzt, erneuern (Bild 25, 26) | 117,65 | 140 | 100 | -117,65 | -140,00 |

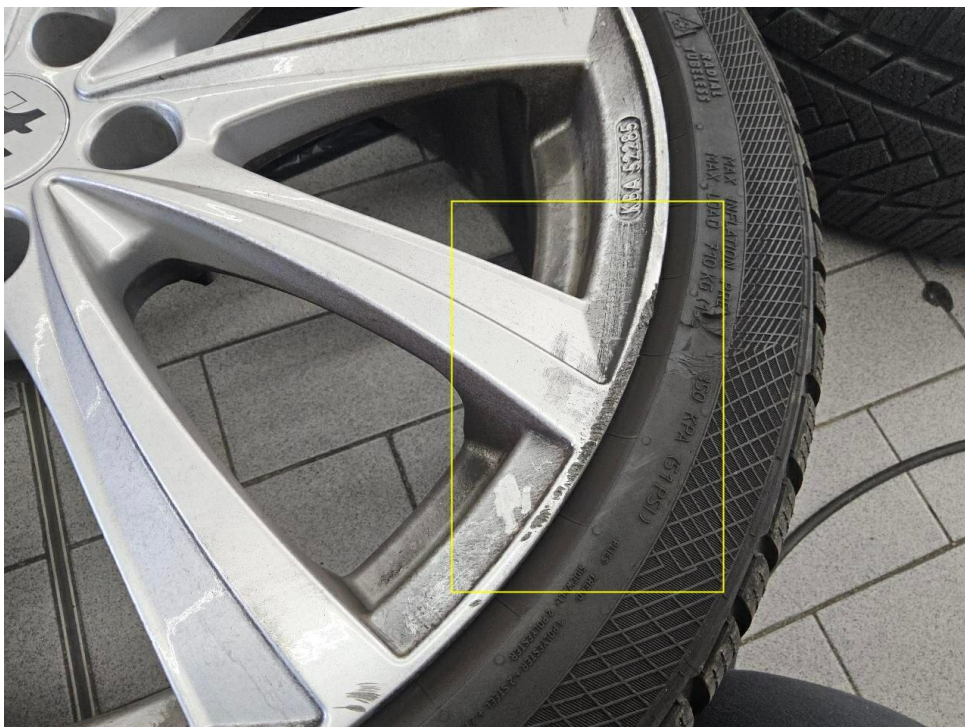
Bild 26 : Felge (Winter) hinten rechts, zerkratzt

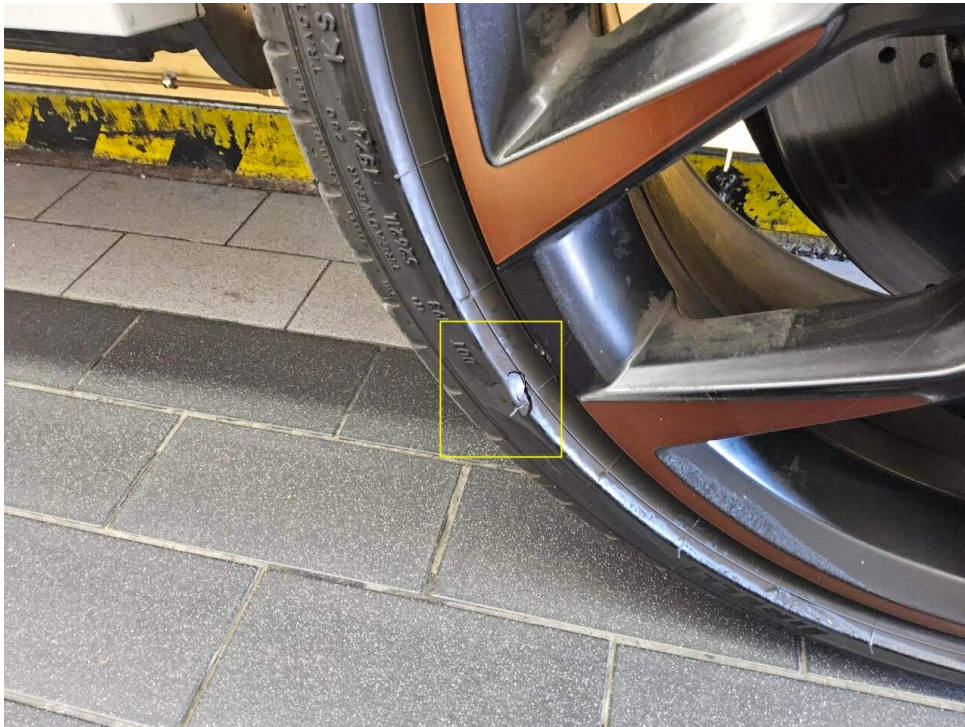
| | Profiltiefe | Art | in EUR | |
|---|---|---|---|---|
| vorne rechts | 5 mm | SS | -233,61 | -278,00 |

Bild 27 : Sommerreifen vorne rechts, eingerissen
