Wertgutachten für Allane SE

Fahrzeughalter	Allane SE
Ihr Auftrag vom	02.06.2026 durch Allane SE
Besichtigungsort	14641 Ketzin, Gewerbegebiet Etzin
Besichtigungsdatum	10.06.2026
Referenznummern	0031196395 - 0059436089

Kennzeichen	OH-BB 3001	Fzg.-Ident.-Nummer	KMHHB8133RU031457
Fabrikat	Hyundai	1. Zulassung	11.10.2023
Typ	Kona 1.6 T-GDI N Line 4WD	Fahrzeugart	PKW
Getriebe / Gänge	Automatik / 7	Farbe	Serenity Weiß - Mineraleffekt
Laufleistung abgelesen	21.170 km	Sitzplätze	5
Achsen / angetrieben	2 / 1	Aufbau	Kombilimousine, 5 Türer
Anzahl Besitzer	keine Angabe	nächste HU	10/2026
Motorart	Reihenmotor / Benzin	Hubraum / Nennleistung	1.598 ccm / 146 KW

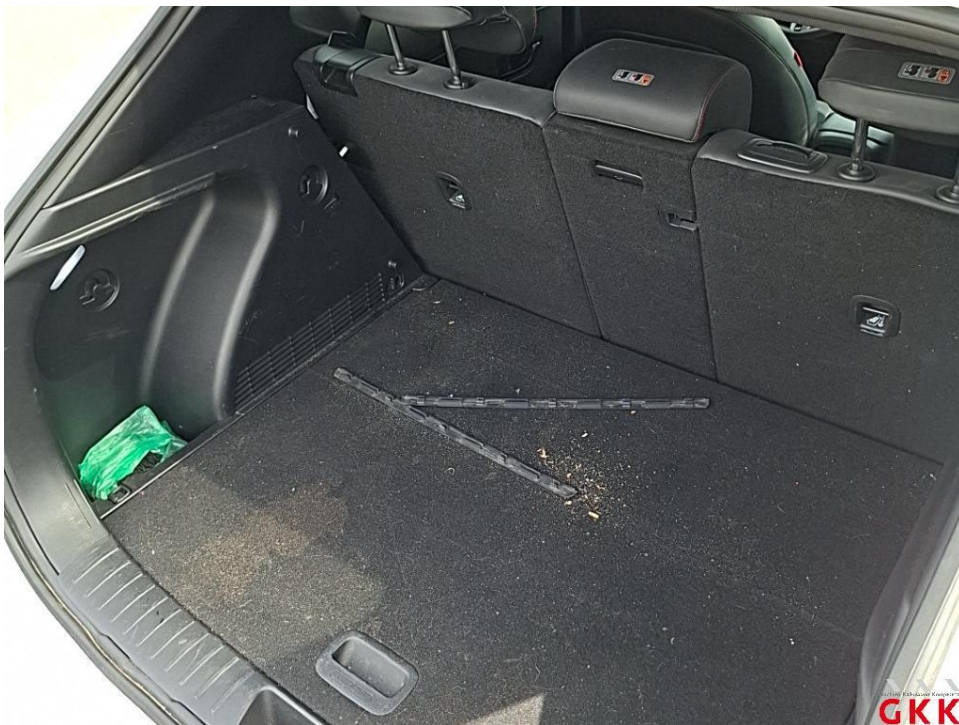
Bild 12. Laderaum, Abdeckung, fehlt, ersetzen

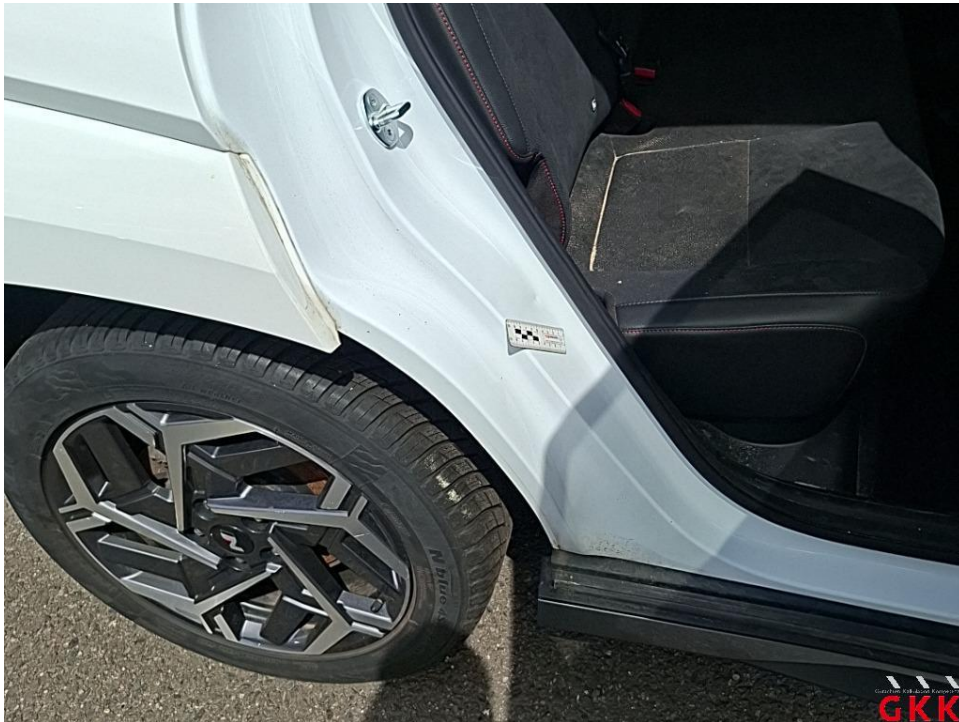
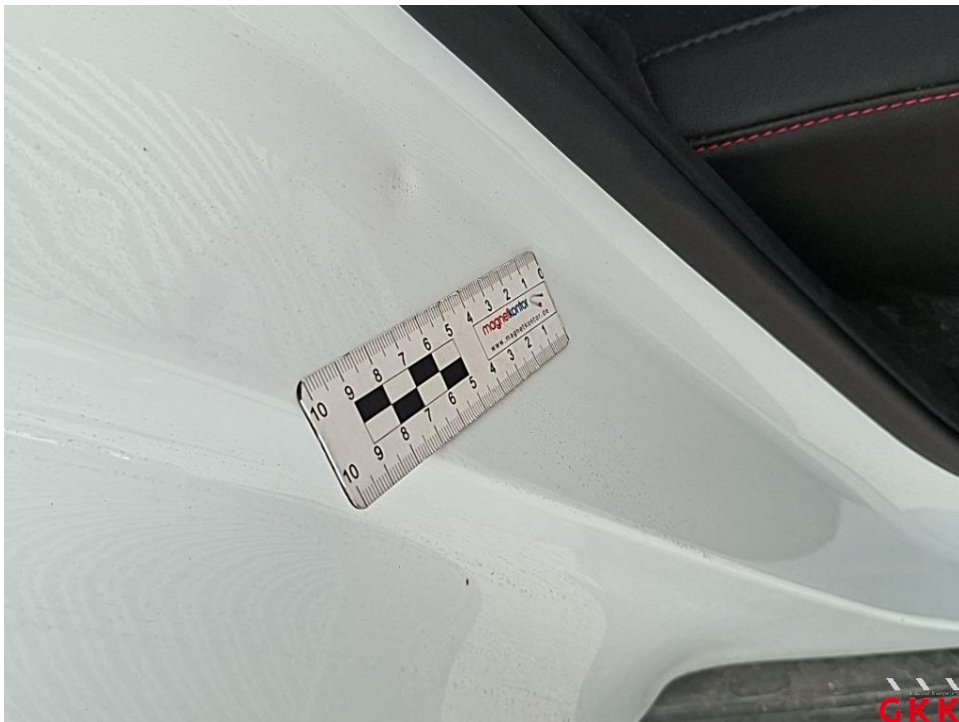
Bild 13. Tür hinten rechts, Einstieg, beschädigt, instand setzen - lackieren

Bild 14. Tür hinten rechts, Einstieg, beschädigt, instand setzen - lackieren

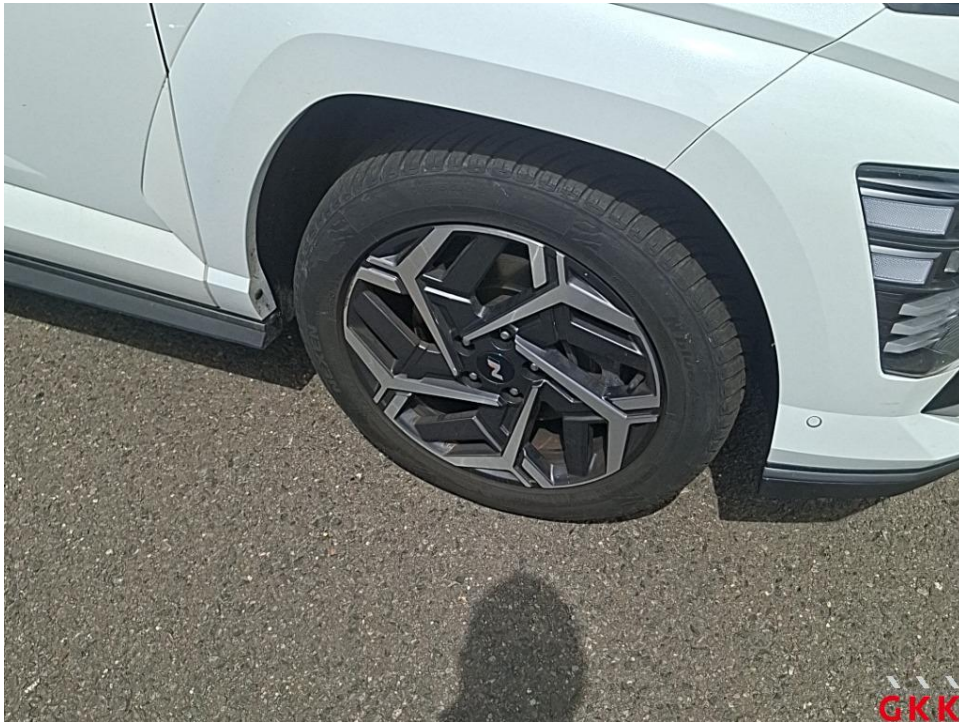
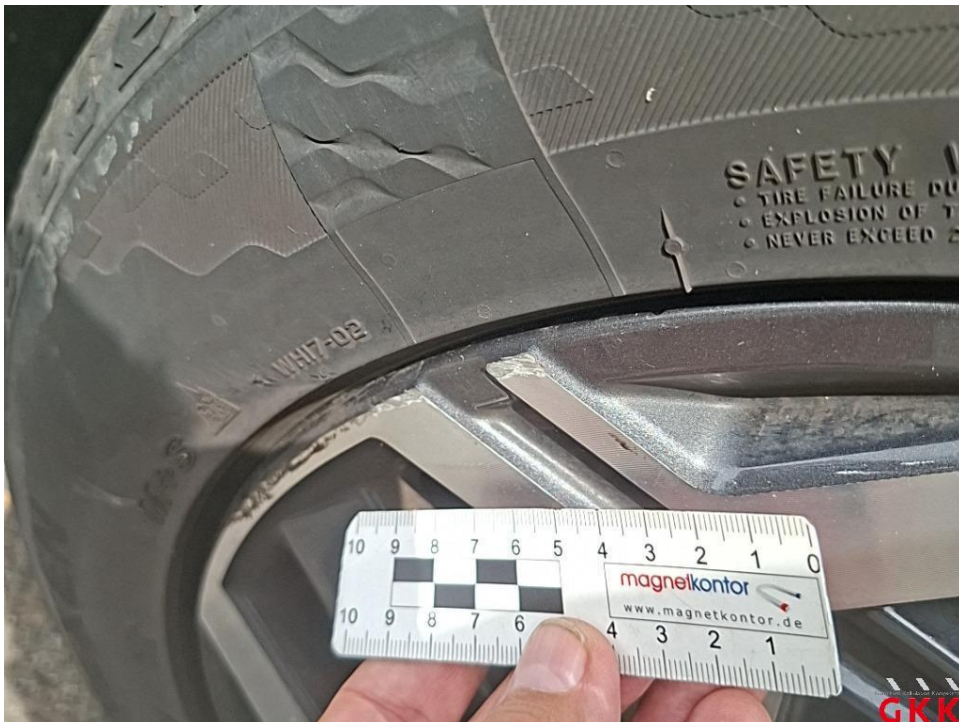
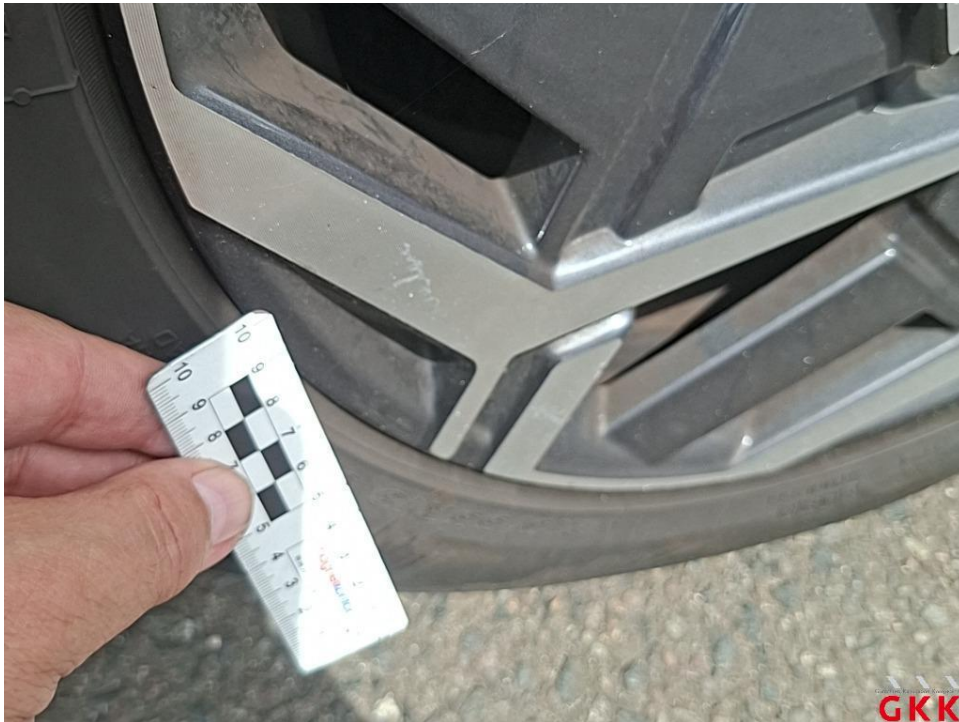
Bild 15. LM-Rad, vorne rechts, beschädigt, ersetzen

Bild 16. LM-Rad, vorne rechts, beschädigt, ersetzen

Bild 17. LM-Rad, vorne rechts, beschädigt, ersetzen

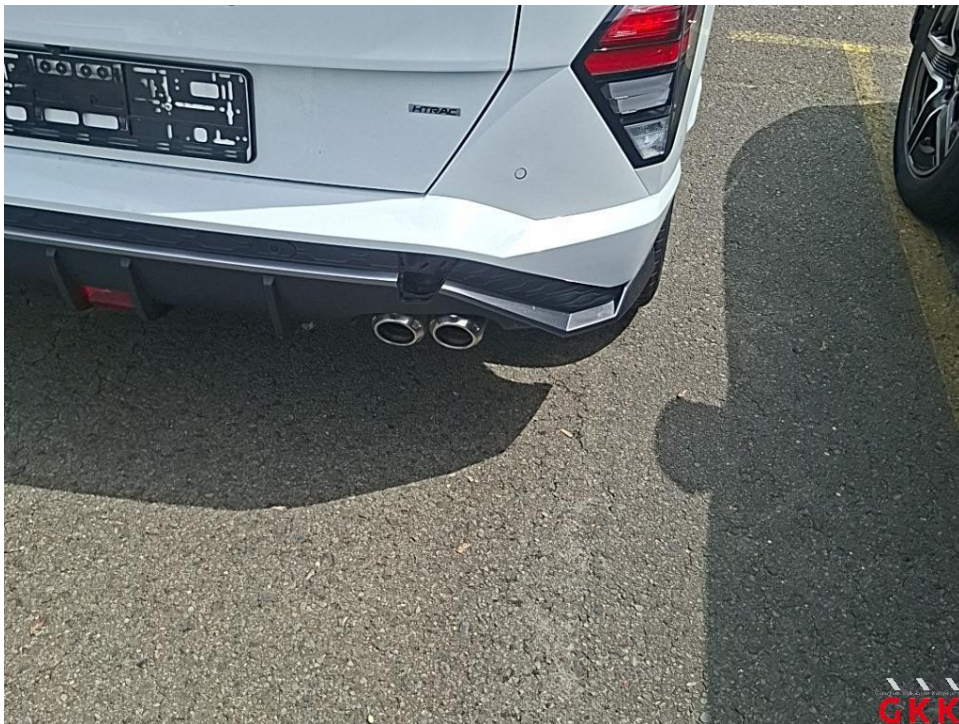
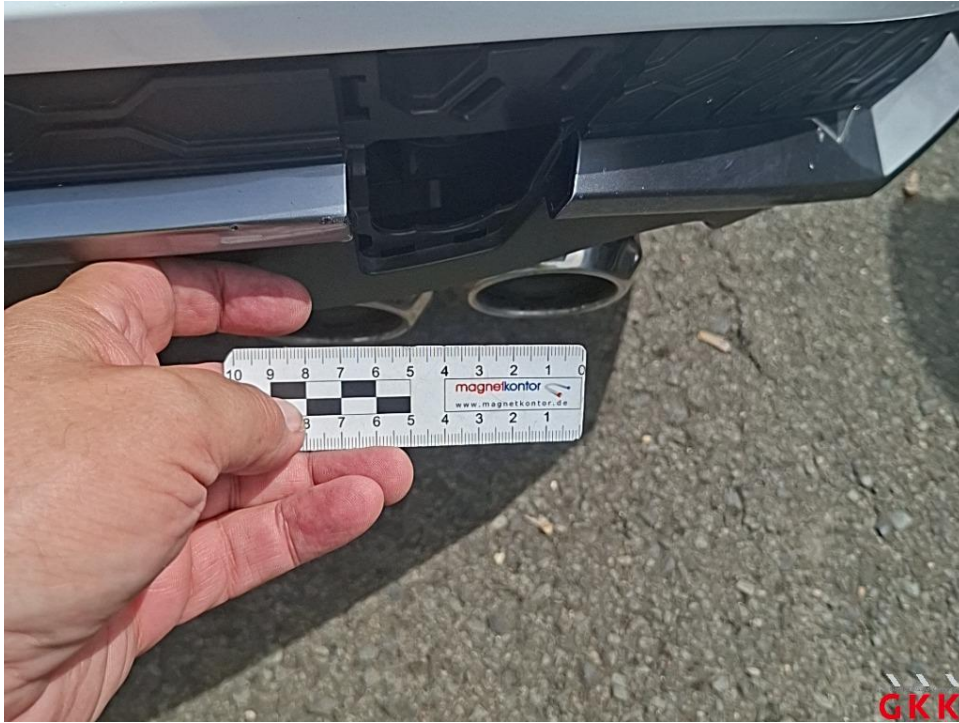
Bild 20. Stoßfänger hinten, Abdeckung Abschlepphaken, Steinschlag, ersetzen

Bild 21. Stoßfänger hinten, Abdeckung Abschlepphaken, Steinschlag, ersetzen

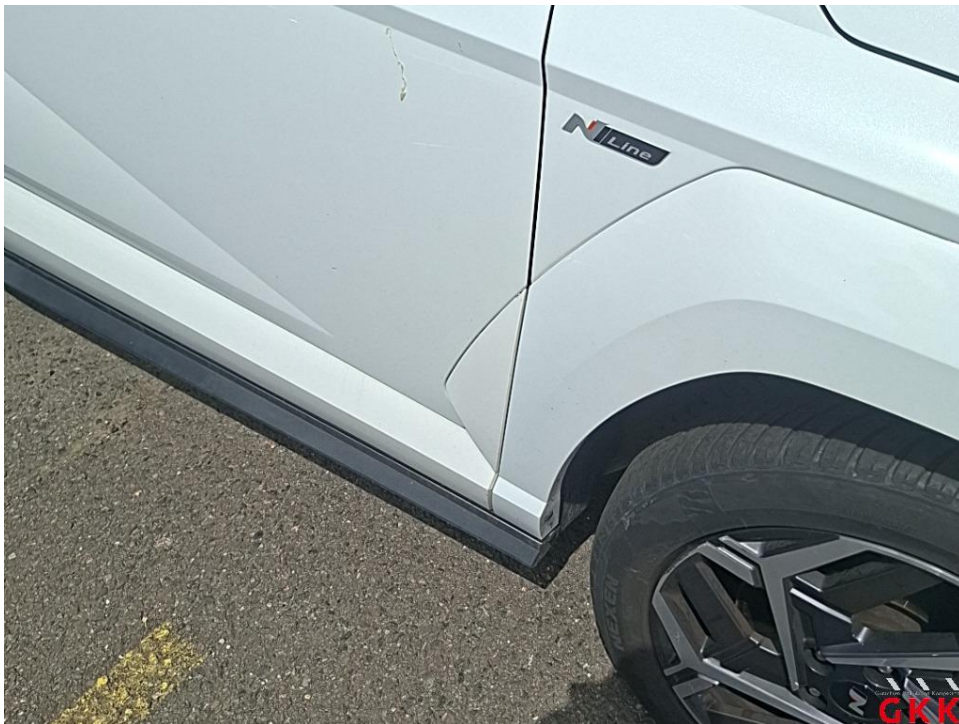
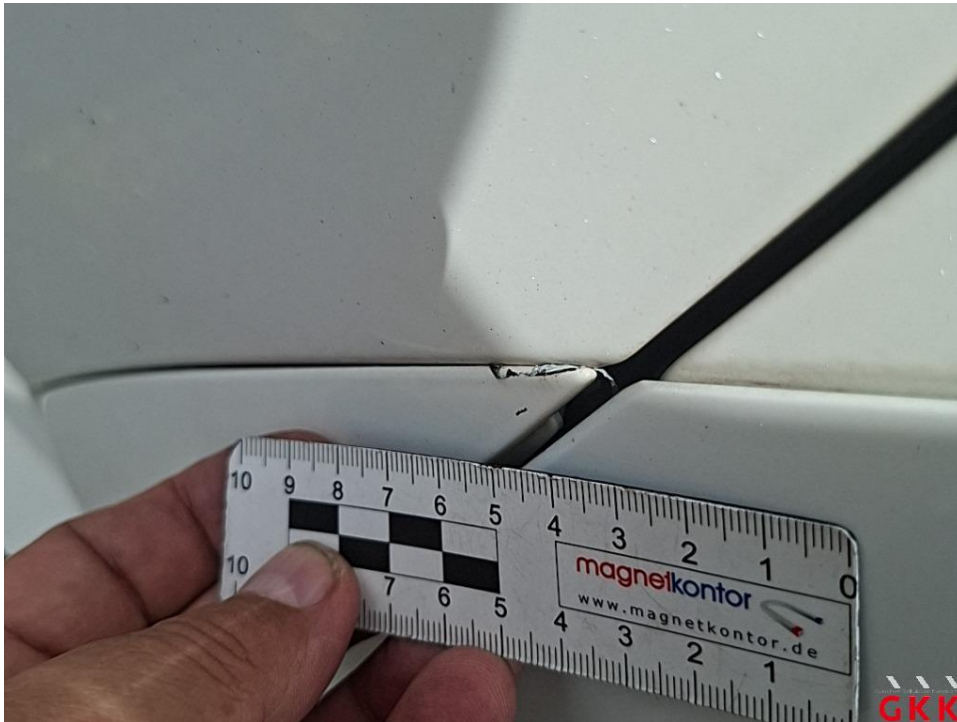
Bild 22. Tür vorne rechts, verkratzt, Smartrepair

Bild 23. Tür vorne rechts, verkratzt, Smartrepair

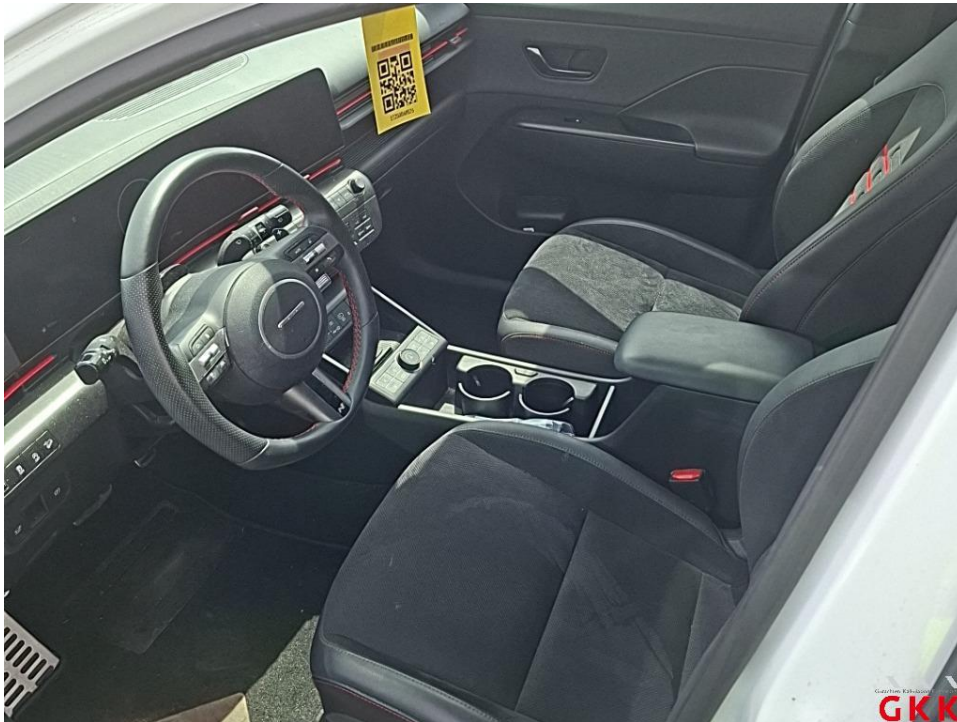
Inspektion groß Mittelklasse, fällig, durchführen (Bild 25)	531,81 €	531,81 €
Bremsflüssigkeits-Wechsel Mittelklasse, fällig, durchführen	50,00 €	50,00 €
Ohne Zuordnung (Angaben ohne MwSt.)	Reparaturkosten	ÜDV
Fahrzeug innen, Geruchsbelästigung, Ozonbehandlung durchführen (Bild 24)	210,00 €	210,00 €

Bild 24. Fahrzeug, innen, Geruchsbelästigung, Ozonbehandlung durchführen

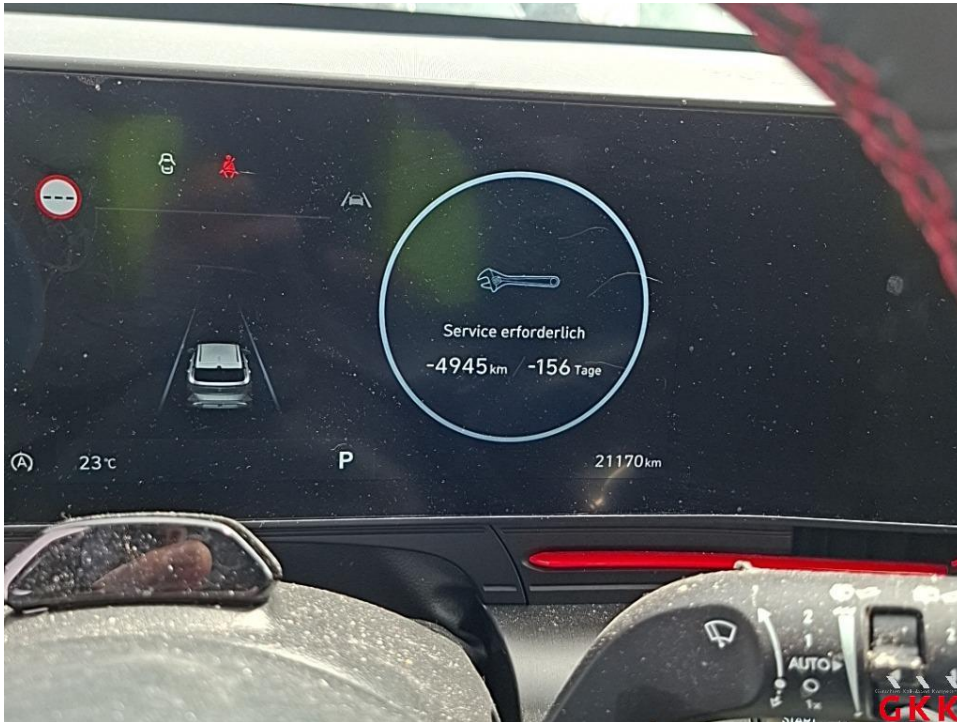
Bild 25. Inspektion groß, Mittelklasse, fällig, durchführen
