# Zustandsbericht

- Protokoll der Fahrzeugbewertung -

Berichts-Nr: 10274736  
vom: 23.03.2026

<b>Fahrzeugkategorie:</b>	Personenkraftwagen
<b>Fahrzeugart:</b>	SUV
<b>Hersteller:</b>	Skoda
<b>Modell:</b>	Karoq
<b>HSN / TSN:</b>	8004 / ASQ
<b>Erstzulassungsdatum:</b>	25.02.2021
<b>Laufleistung:</b>	25.000 km
<b>Nachweis Kilometerstand:</b>	Geschätzt
<b>Farbe:</b>	Schwarz-Magic Perleffekt
<b>Farbe Dach:</b>	Schwarz-Magic Perleffekt
<b>Antriebsart:</b>	Allrad
<b>Motorisierung/Kraftstoff:</b>	Diesel
<b>Hubraum:</b>	2.000 ccm
<b>Leistung:</b>	110 kW (150 PS)
<b>Fahrzeuglänge:</b>	
<b>Fahrzeughöhe:</b>	
<b>Fahrzeugbreite:</b>	
<b>Zulässiges Gesamtgewicht:</b>	
<b>Radstand:</b>	
<b>Anzahl Achsen:</b>	2
<b>Zylinder:</b>	4
<b>Schadstoffklasse:</b>	Euro 6
<b>Anzahl Türen:</b>	4
<b>Anzahl Sitze:</b>	5
<b>Getriebe:</b>	Automatik 7-Gang
<b>Polsterart:</b>	Stoff
<b>Interieurfarbe:</b>	Onyx
<b>Anzahl vorhandene Schlüssel:</b>	2

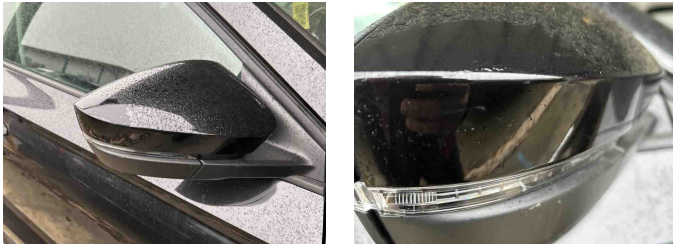
12 - Außenspiegel Gehäuse rechts - Kratzer - Instandsetzen + lackieren

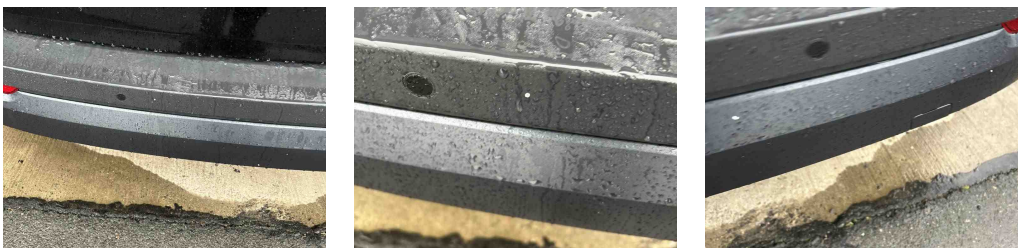
14 - Stoßfänger hinten - Anhaftung - Polieren

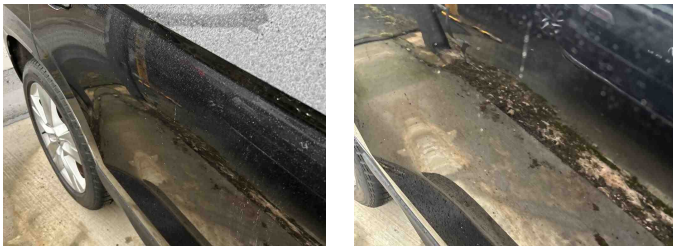
15 - Tür hinten rechts - Anhaftung - Polieren

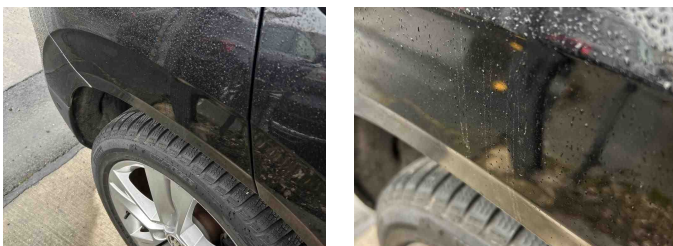
16 - Seitenwand hinten rechts - Anhaftung - Polieren
