## Zustandsbericht / Minderwertgutachten

**Kennzeichen****FIN****VXKUKZKXZPW069601**

| Typ / Verkaufsbez. | Mokka-e Edition | Aufbauart | Geländewagen |

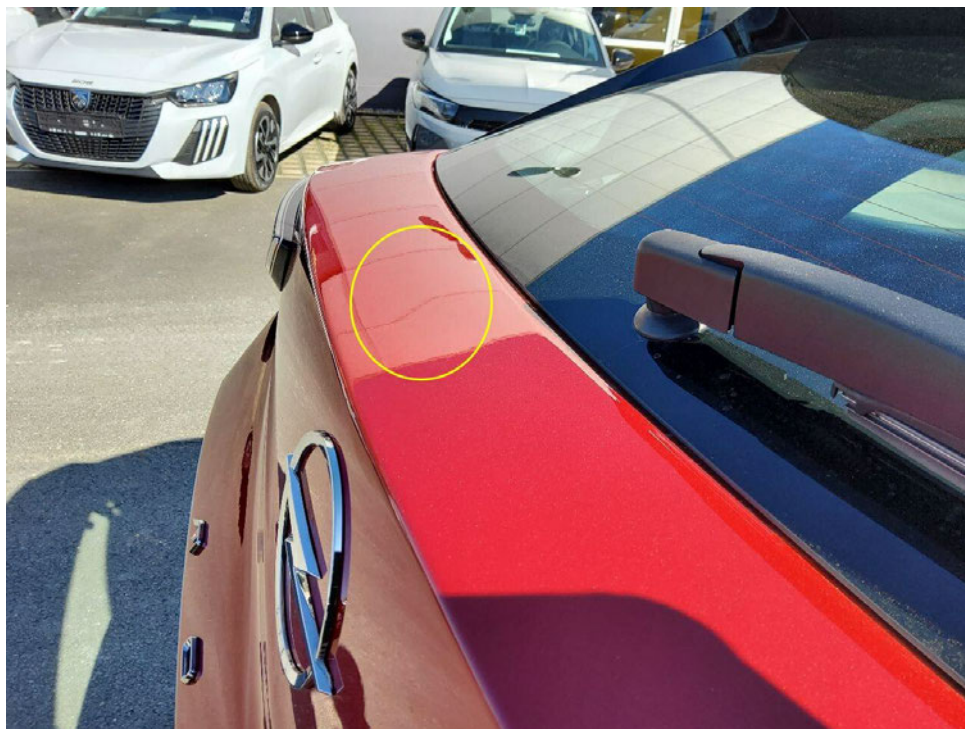
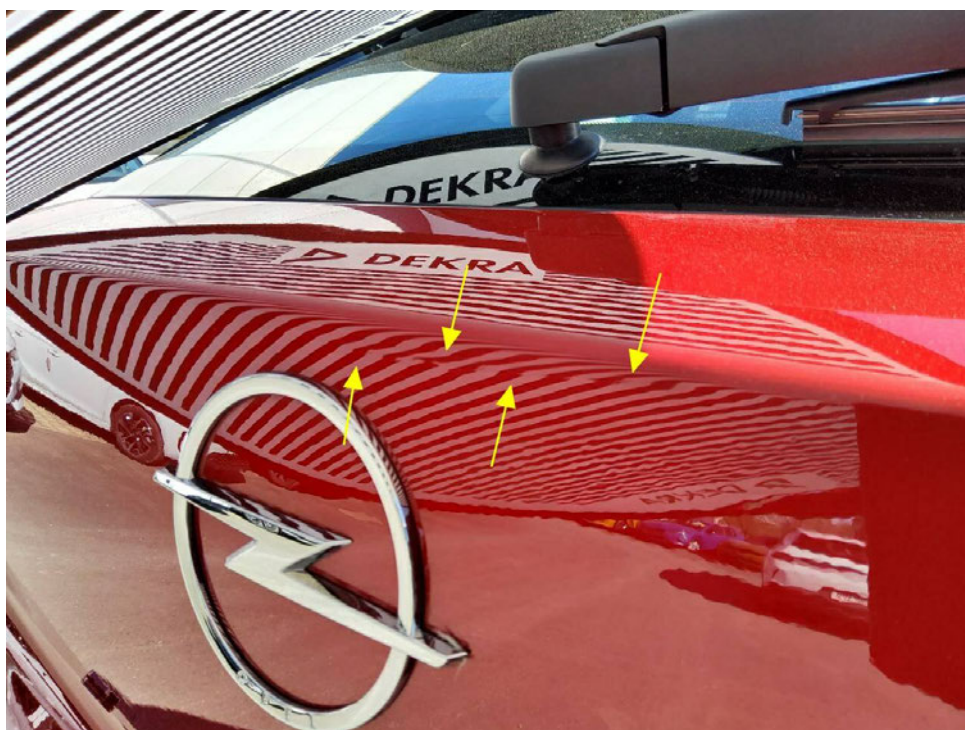
| Bezeichnung des Schadens / Rep.-Weg | Rep.Kost | | Anrechn. | Minderwert in EUR | |
|---|---|---|---|---|---|
| 1. Heckklappe eingedellt und nicht fachgerecht instandgesetzt (Lackläufer), instandsetzen (Bild 7, 8) | | | | | |

Bild 7 : Heckklappe eingedellt und nicht fachgerecht instandgesetzt (Lackläufer)

Bild 8 : Heckklappe eingedellt und nicht fachgerecht instandgesetzt (Lackläufer)

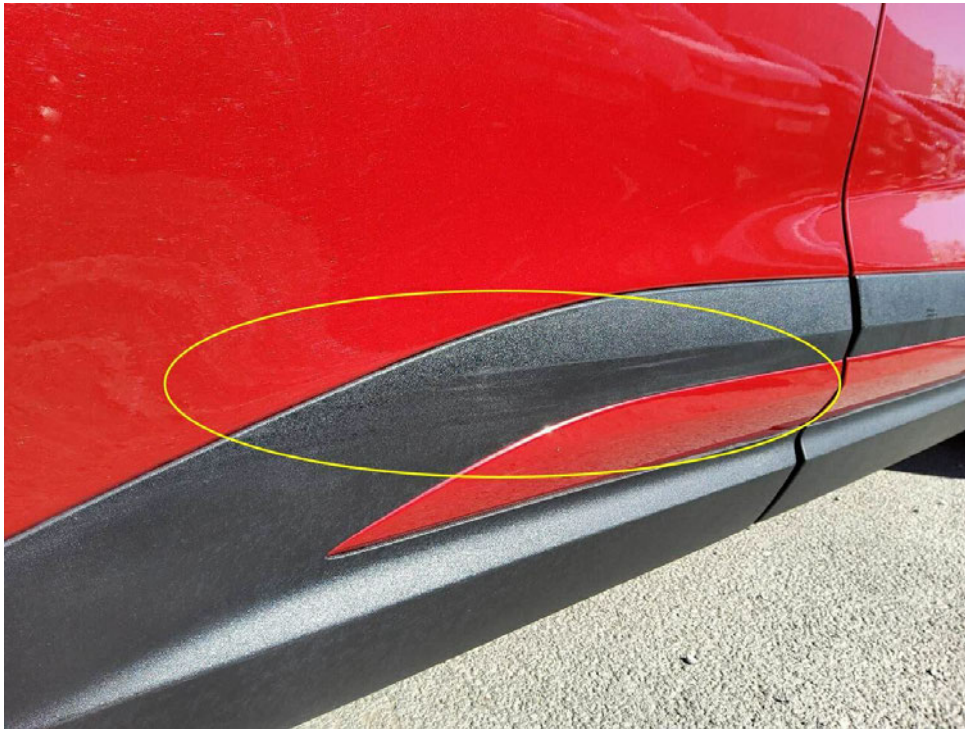
| Bezeichnung des Schadens / Rep.-Weg | Rep.Kost | | Anrechn. | Minderwert in EUR | |
|---|---|---|---|---|---|
| 2. Tür hinten rechts Zierblende verschrammt, erneuern (Bild 9) | | | | | |

Bild 9 : Tür hinten rechts Zierblende verschrammt

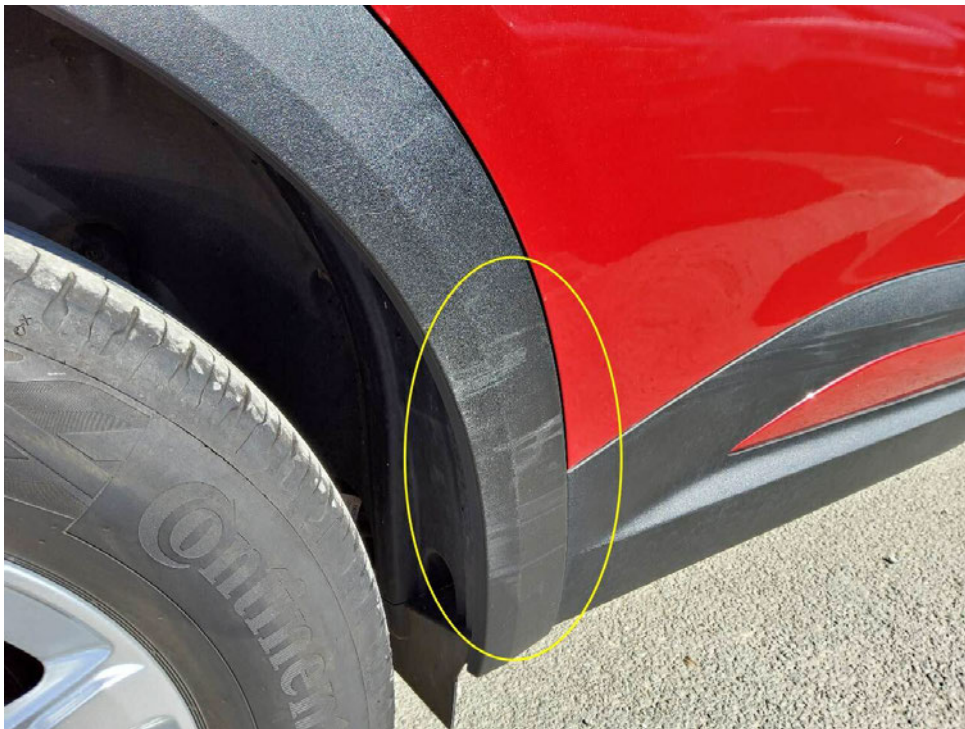
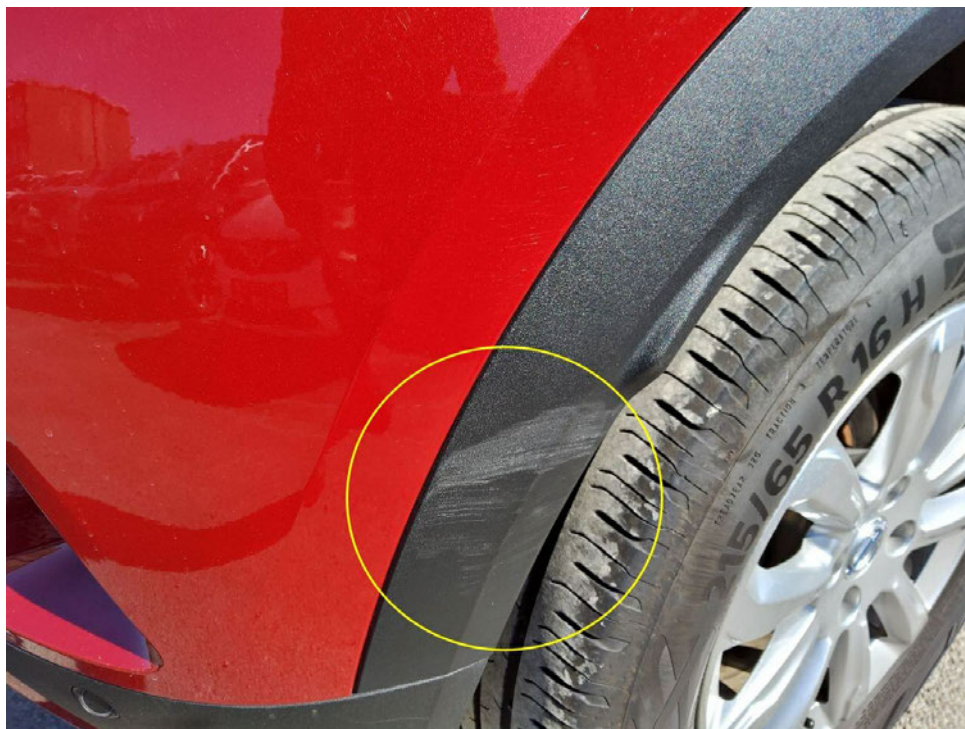
| Bezeichnung des Schadens / Rep.-Weg | Rep.Kost | | Anrechn. | Minderwert in EUR | |
|---|---|---|---|---|---|
| 3. Seitenwand hinten rechts Zierblende verschrammt, erneuern (Bild 10, 11) | | | | | |

Bild 10 : Seitenwand hinten rechts Zierblende verschrammt

Bild 11 : Seitenwand hinten rechts Zierblende verschrammt

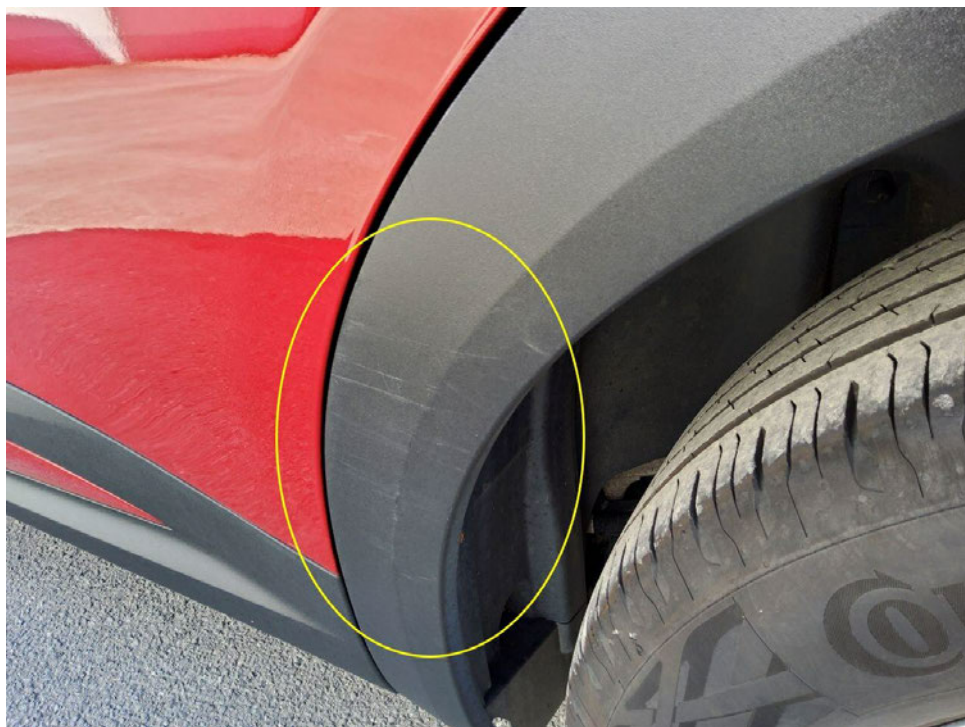
| Bezeichnung des Schadens / Rep.-Weg | Rep.Kost | | Anrechn. | Minderwert in EUR | |
|---|---|---|---|---|---|
| 4. Seitenwand hinten links Zierblende verschrammt, erneuern (Bild 12) | | | | | |

Bild 12 : Seitenwand hinten links Zierblende verschrammt

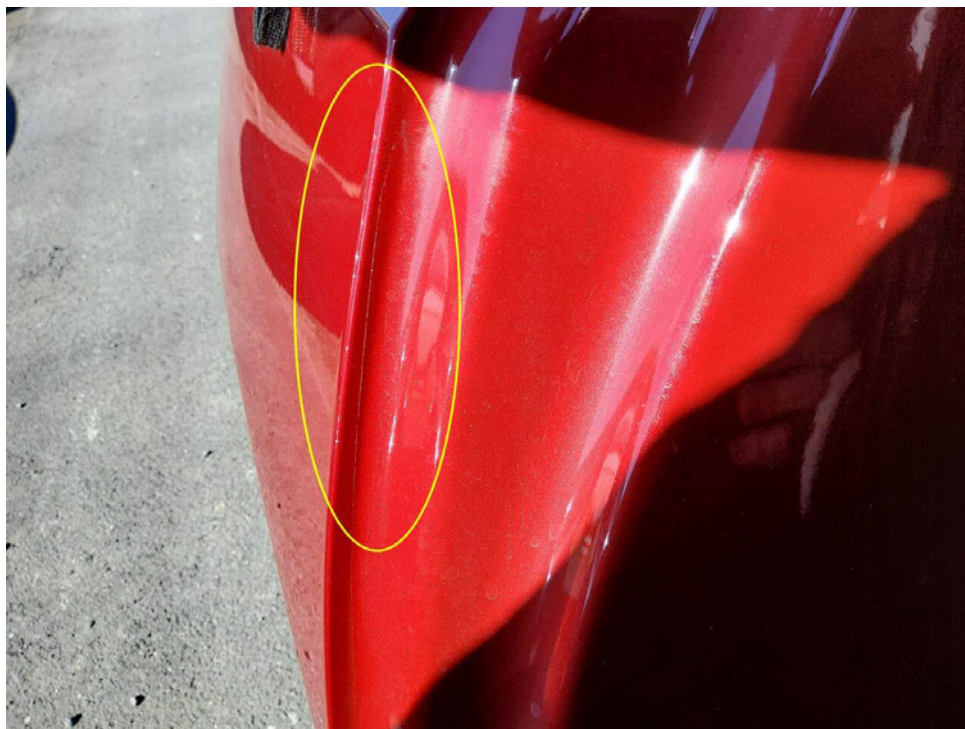
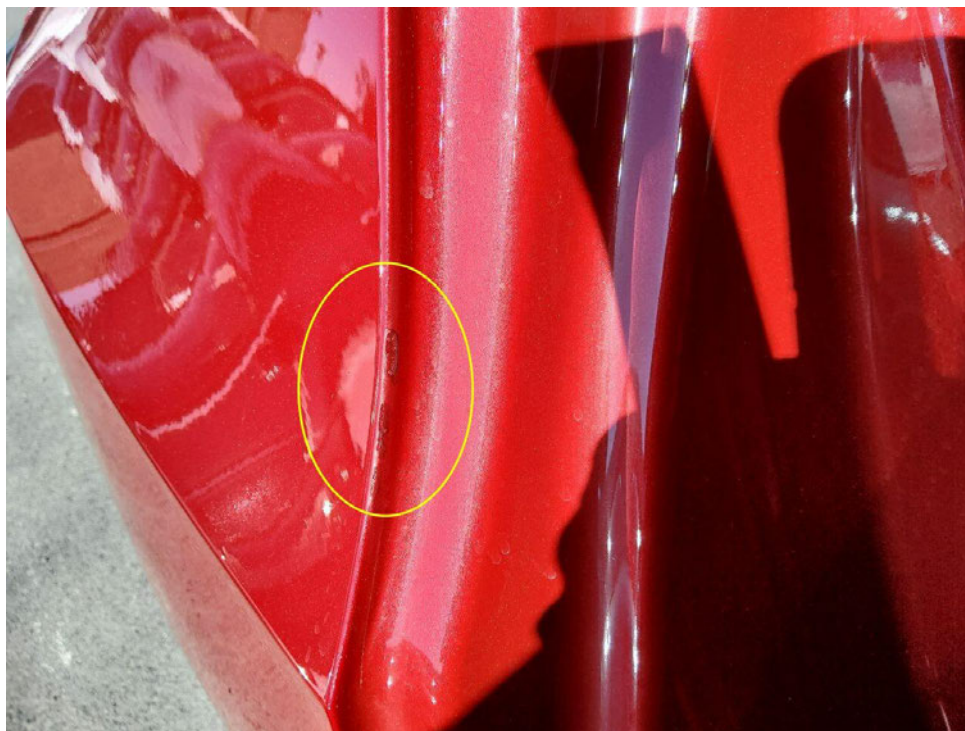
| Bezeichnung des Schadens / Rep.-Weg | Rep.Kost | | Anrechn. | Minderwert in EUR | |
|---|---|---|---|---|---|
| 5. Seitenwand hinten rechts nicht fachgerecht instandgesetzt, lackieren (Bild 13, 14) | | | | | |

Bild 13 : Seitenwand hinten rechts nicht fachgerecht instandgesetzt

Bild 14 : Seitenwand hinten rechts nicht fachgerecht instandgesetzt

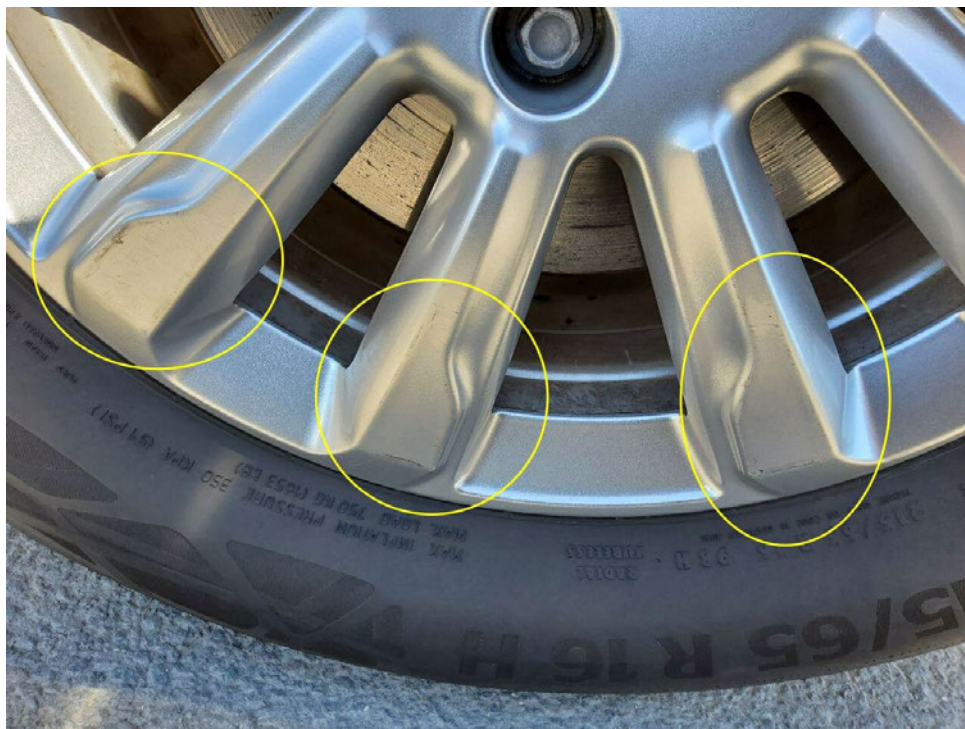
| Bezeichnung des Schadens / Rep.-Weg | Rep.Kost | | Anrechn. | Minderwert in EUR | |
|---|---|---|---|---|---|
| 6. Felge vorne rechts Lackierung, verschrammt, lackieren mit Lackaufbau (Bild 15) | | | | | |

Bild 15 : Felge vorne rechts Lackierung, verschrammt, lackieren mit Lackaufbau
