**Fahrzeugbeschreibung**

## Zustandsbericht

| Kennzeichen | OD-MX 6363 | Fzg.-Ident.-Nummer | WV1ZZZ7HZMH044093 |
| Typ | Transporter 2,0 TDI BMT lang Kastenwagen | Fahrzeugart | Transporter |

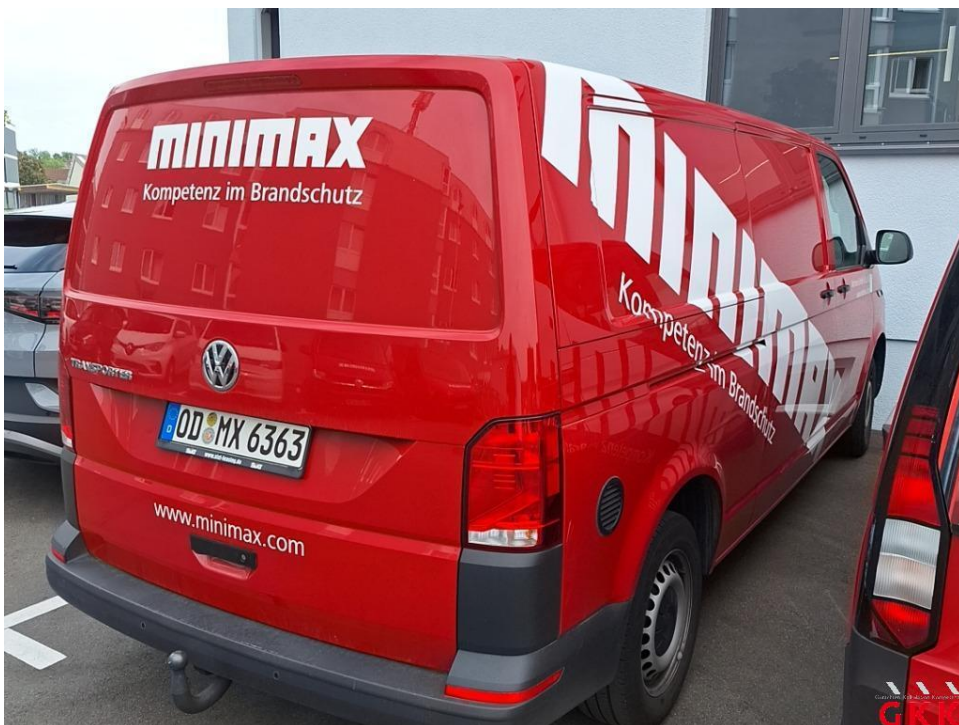
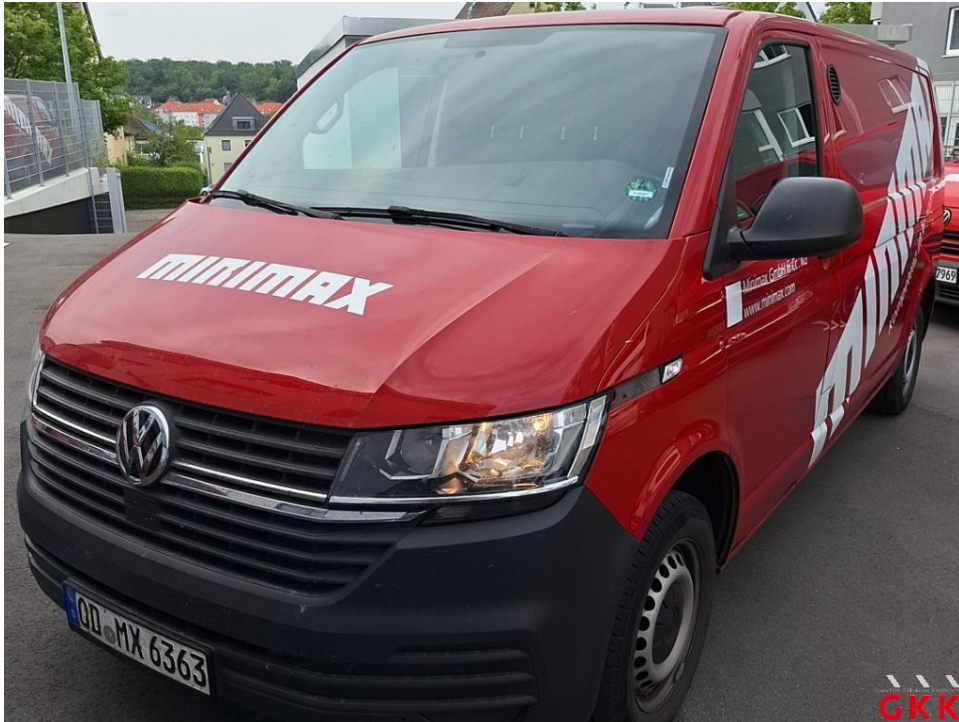
Beschriftungs- / Werbefolie, beklebt (Bild 12, Bild 13)

Bild 12. Beschriftungs- / Werbefolie, beklebt, entkleben

Bild 13. Beschriftungs- / Werbefolie, beklebt, entkleben

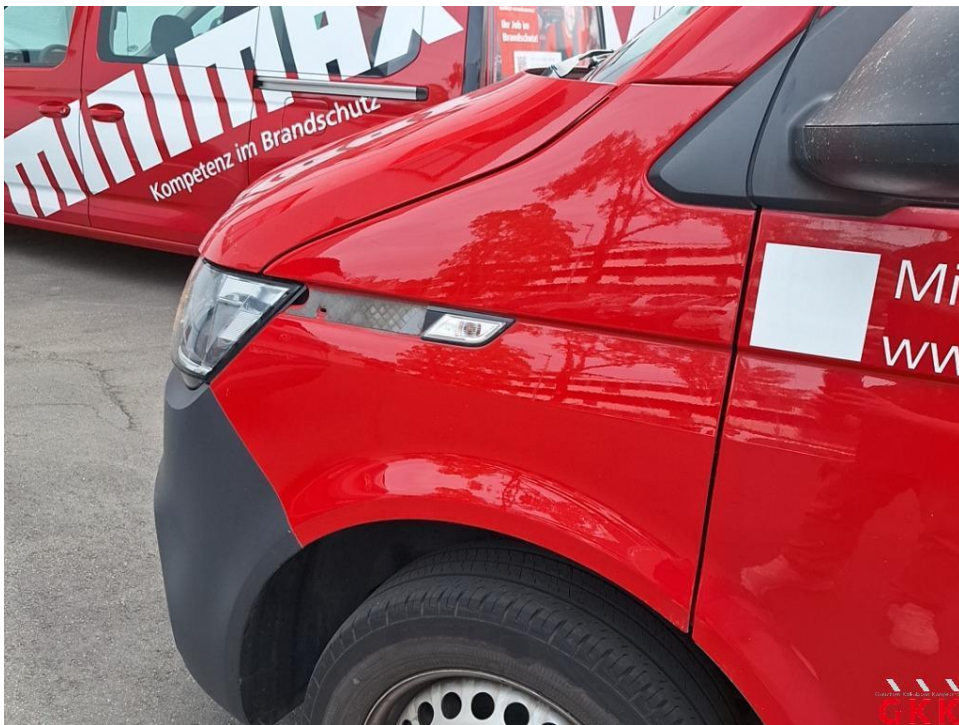
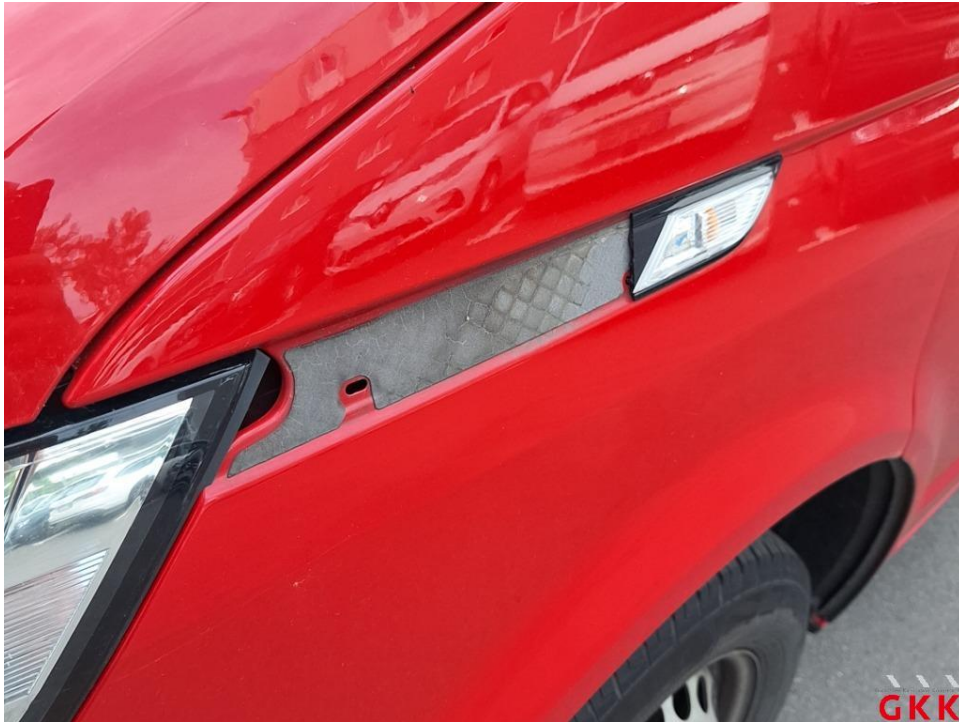
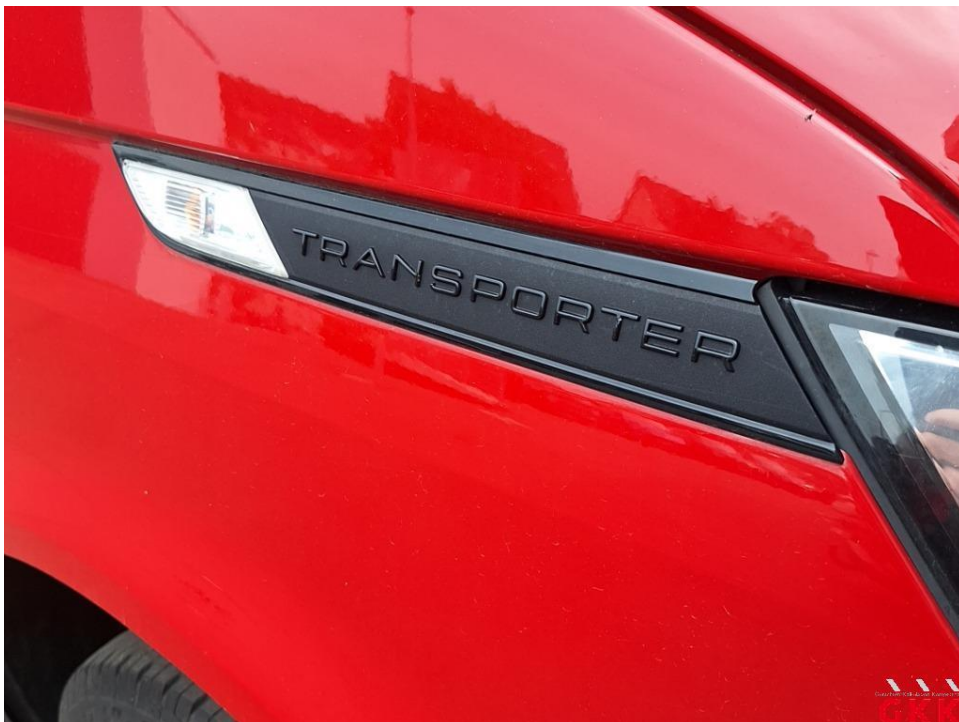
Kotflügel vorne links Schriftzug -Motorvariante/Ausführung-, fehlt (Bild 14, Bild 15, Bild 16)

Bild 14. Kotflügel vorne links, Schriftzug -Motorvariante/Ausführung-, fehlt, ersetzen

Bild 15. Kotflügel vorne links, Schriftzug -Motorvariante/Ausführung-, fehlt, ersetzen

Bild 16. ReferenzKotflügel vorne links, Schriftzug -Motorvariante/Ausführung-, fehlt, ersetzen

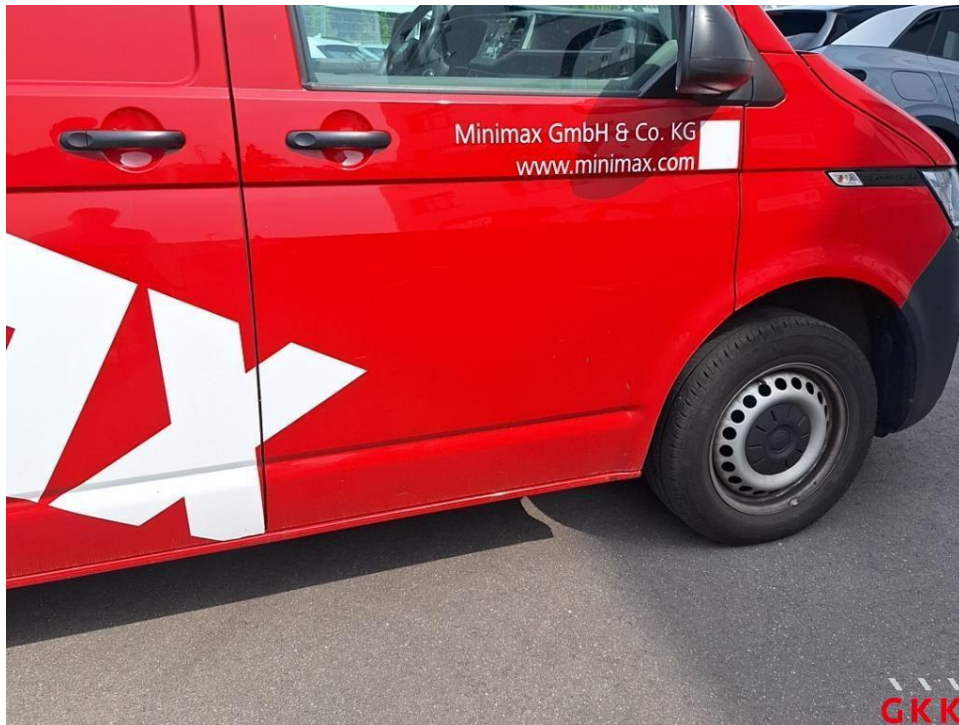
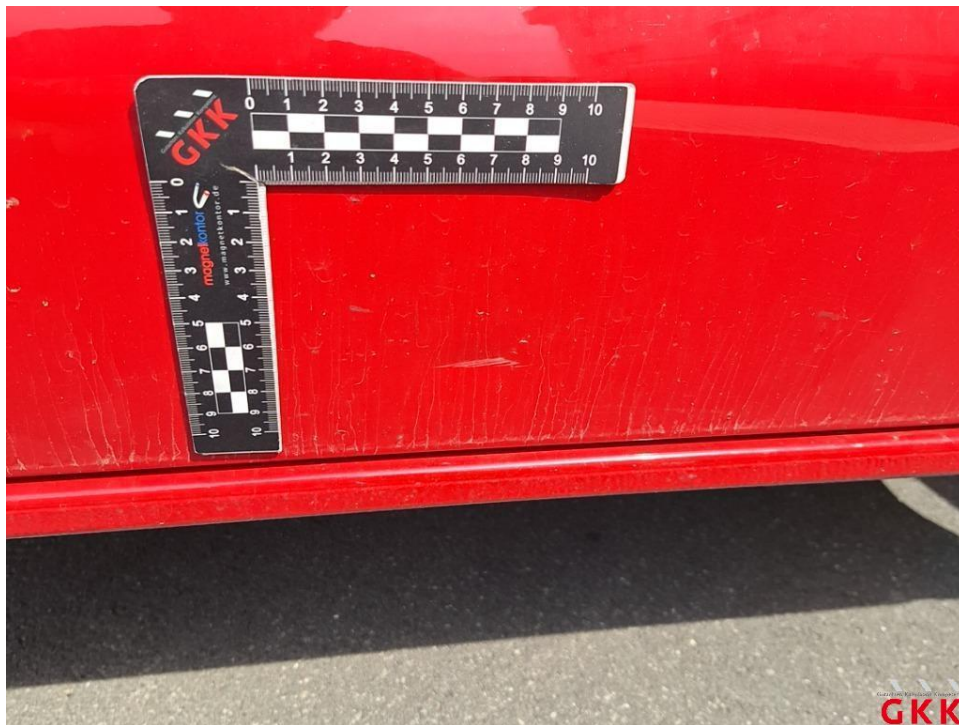
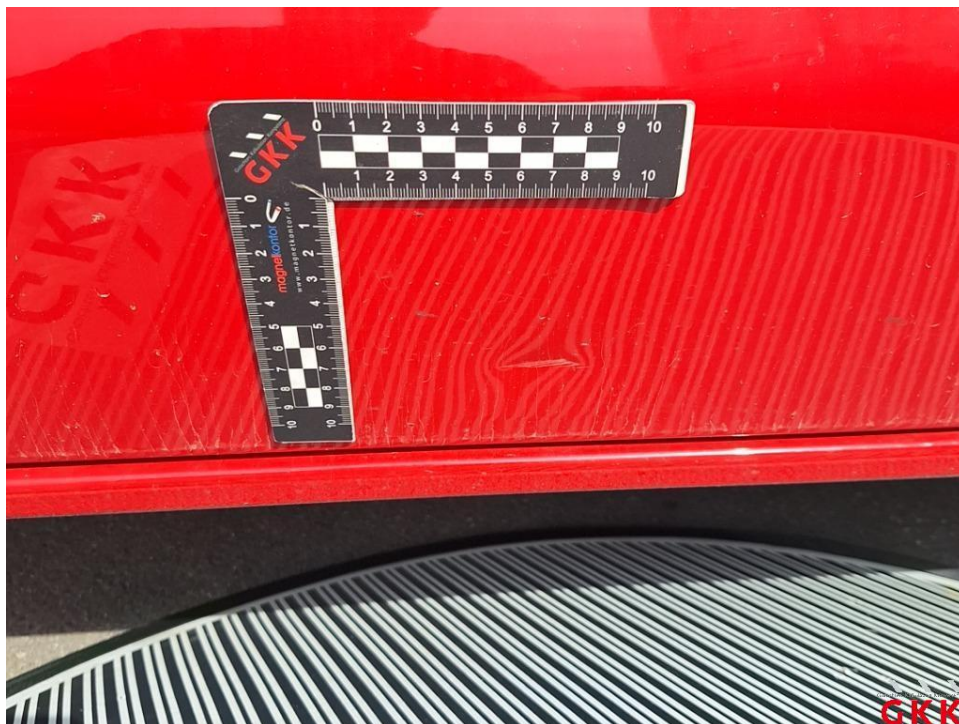
Tür vorne rechts, beschädigt (Bild 17, Bild 18, Bild 19)

Bild 17. Tür vorne rechts, beschädigt, instand setzen - lackieren

Bild 18. Tür vorne rechts, beschädigt, instand setzen - lackieren

Bild 19. Tür vorne rechts, beschädigt, instand setzen - lackieren

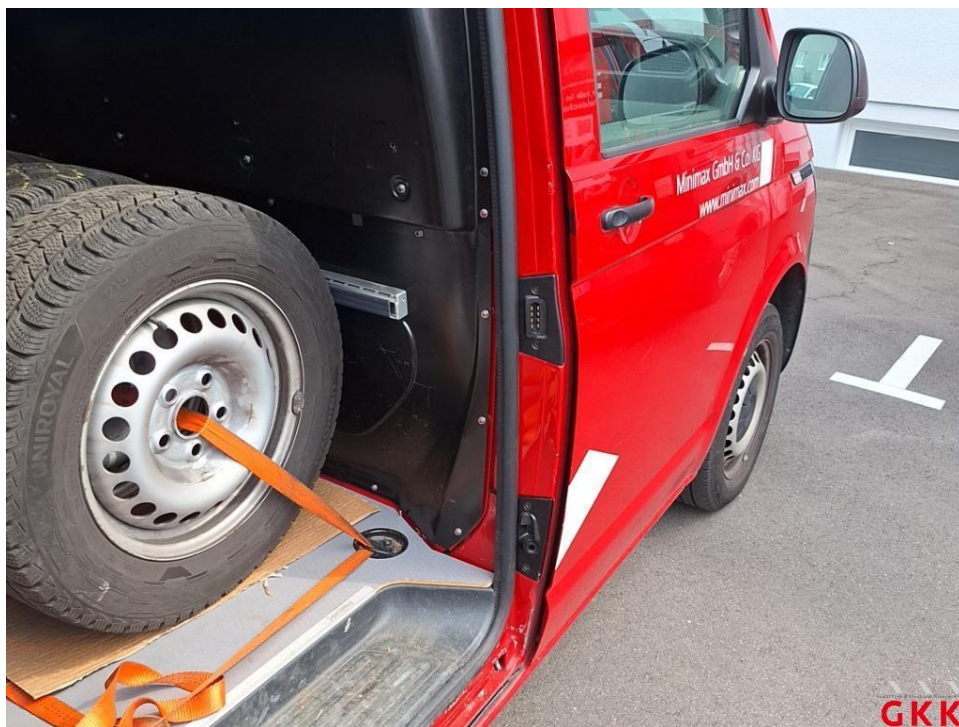
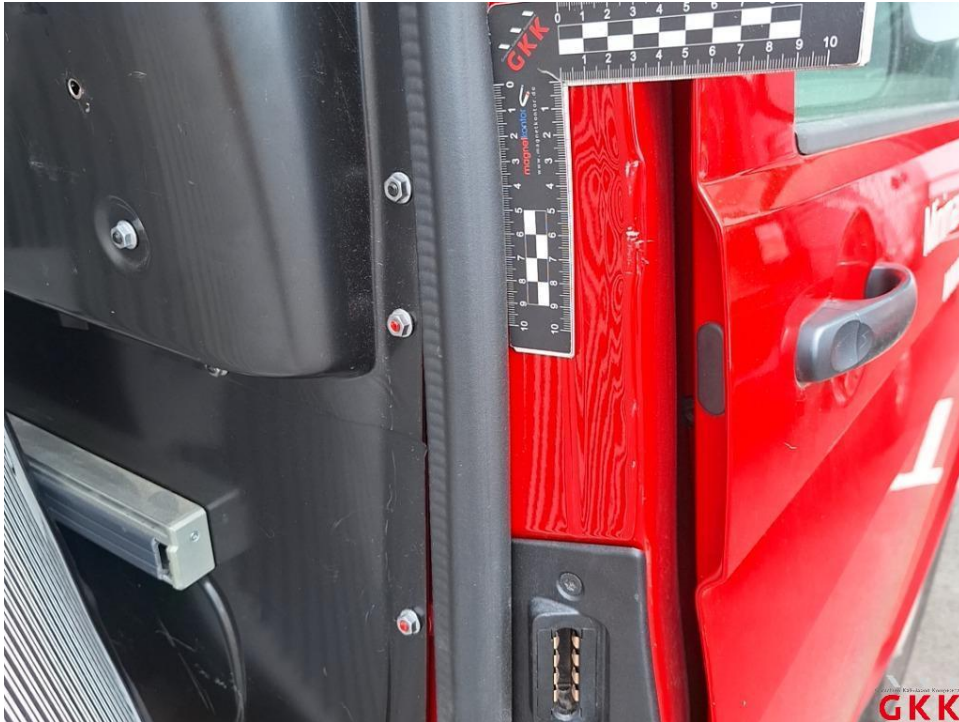
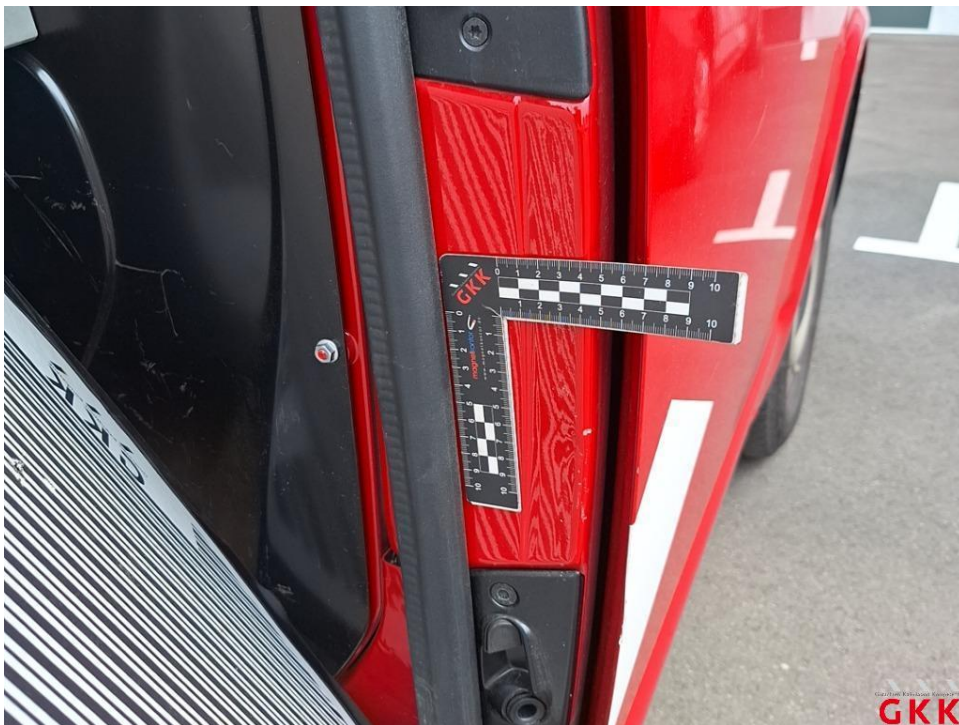
B- Säule rechts, beschädigt (Bild 20, Bild 21, Bild 22)

Bild 20. B- Säule rechts, beschädigt, instand setzen - lackieren

Bild 21. B- Säule rechts, beschädigt, instand setzen - lackieren

Bild 22. B- Säule rechts, beschädigt, instand setzen - lackieren

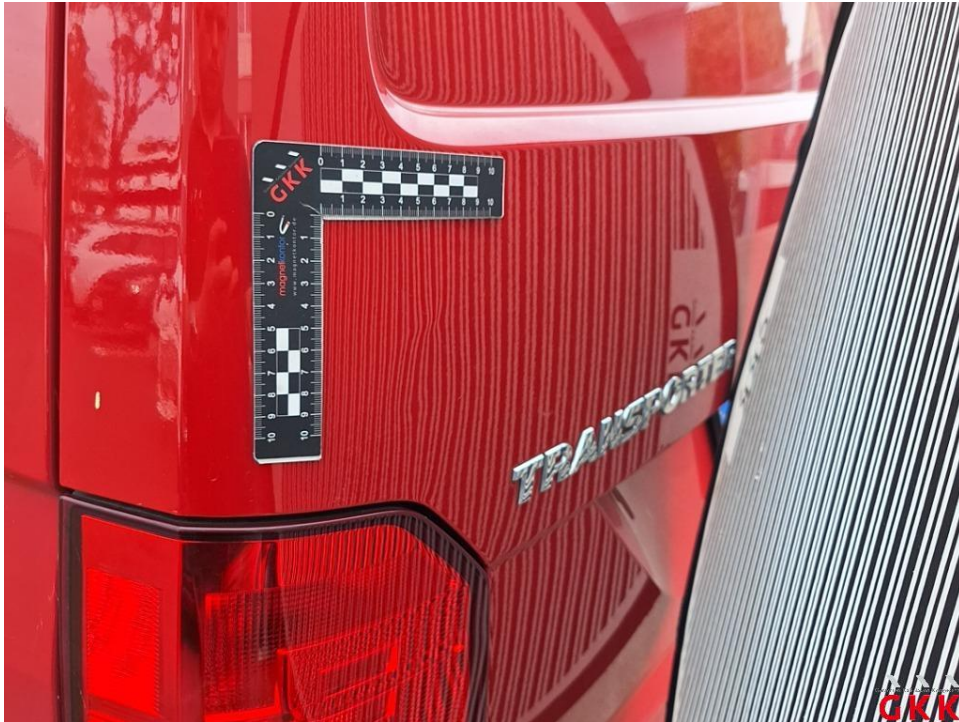
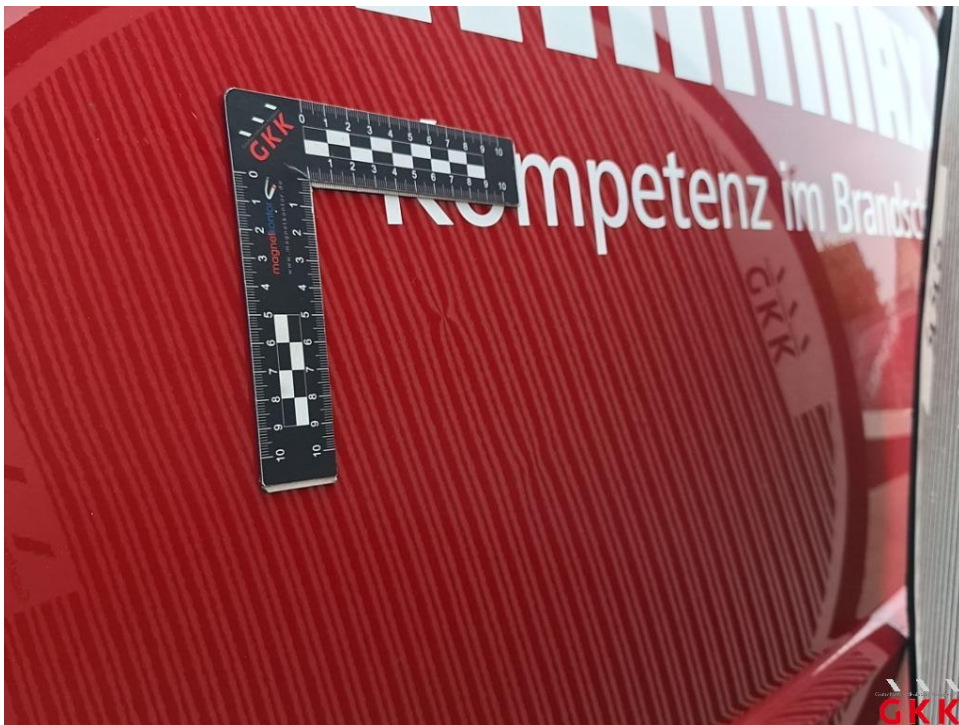
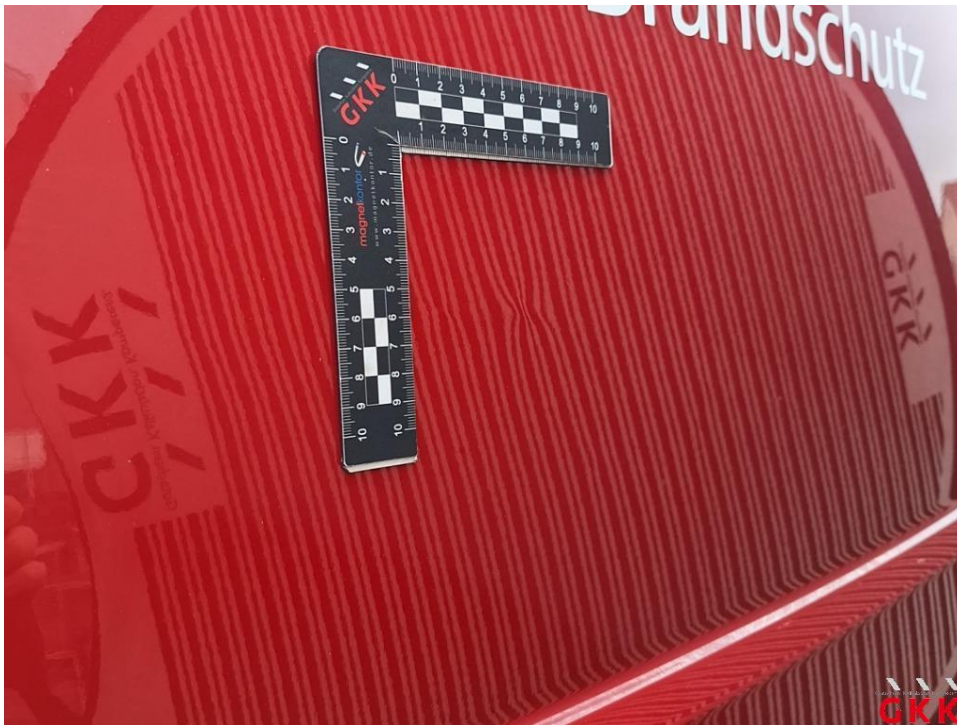
Heckklappe, 4 bis 10 Dellen / Bauteil (Bild 23, Bild 24, Bild 25)

Bild 23. Heckklappe, 4 bis 10 Dellen / Bauteil, kalt drücken

Bild 24. Heckklappe, 4 bis 10 Dellen / Bauteil, kalt drücken

Bild 25. Heckklappe, 4 bis 10 Dellen / Bauteil, kalt drücken

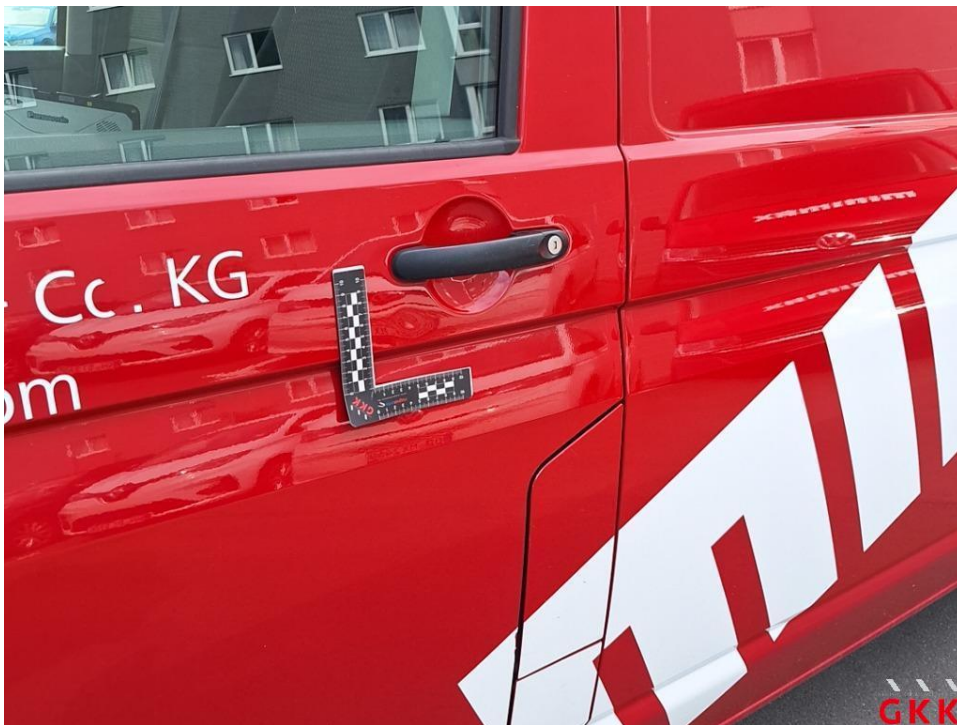
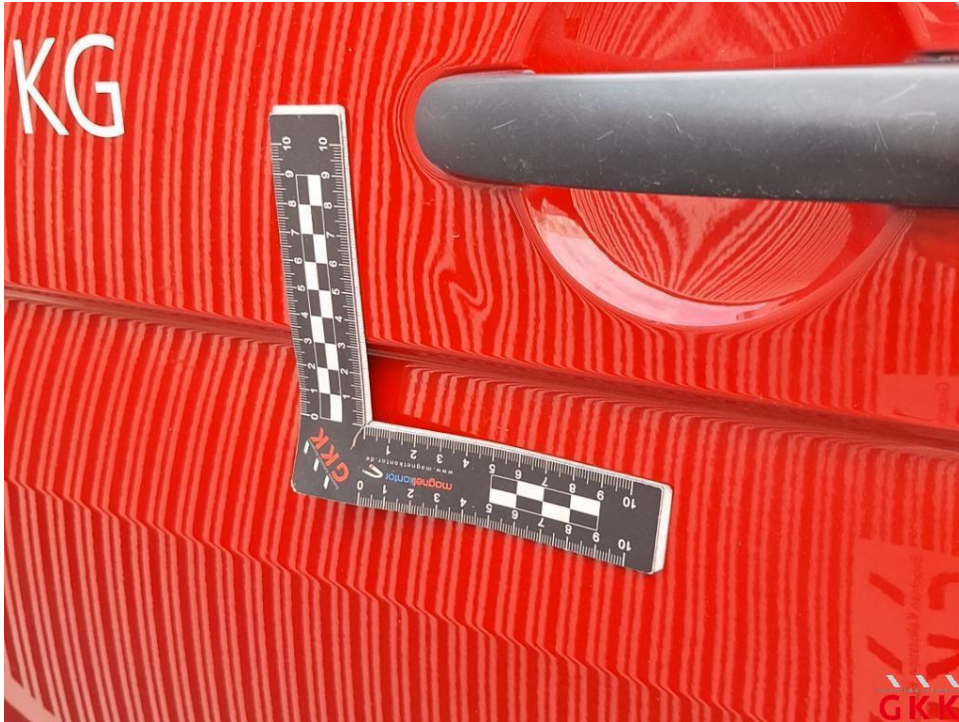
Tür vorne links, bis 3 Dellen / Bauteil (Bild 26, Bild 27)

Bild 26. Tür vorne links, bis 3 Dellen / Bauteil, kalt drücken

Bild 27. Tür vorne links, bis 3 Dellen / Bauteil, kalt drücken

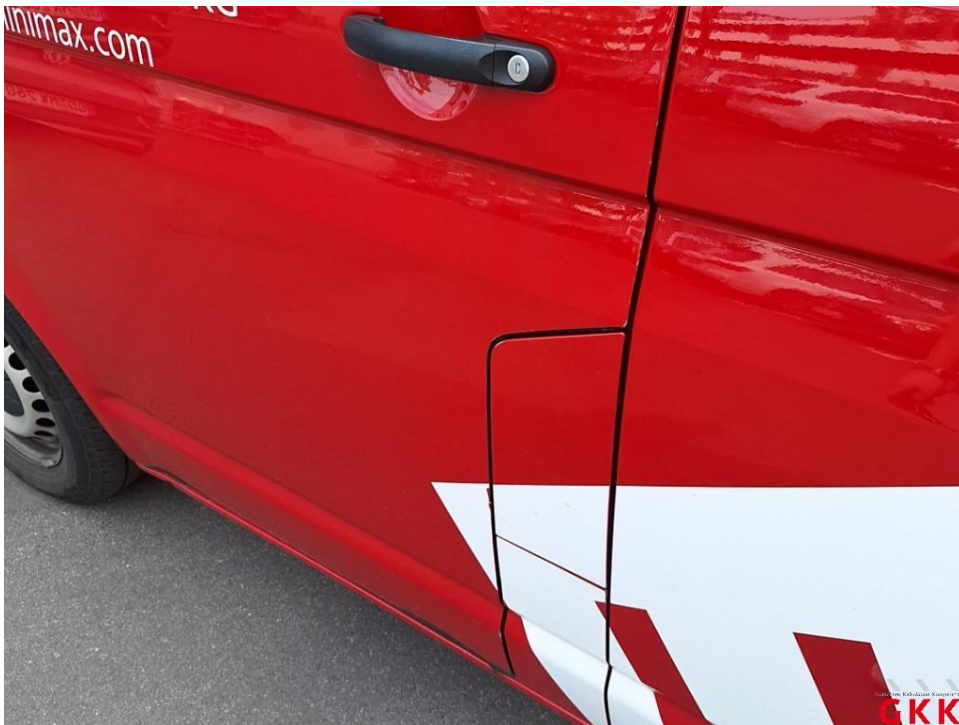
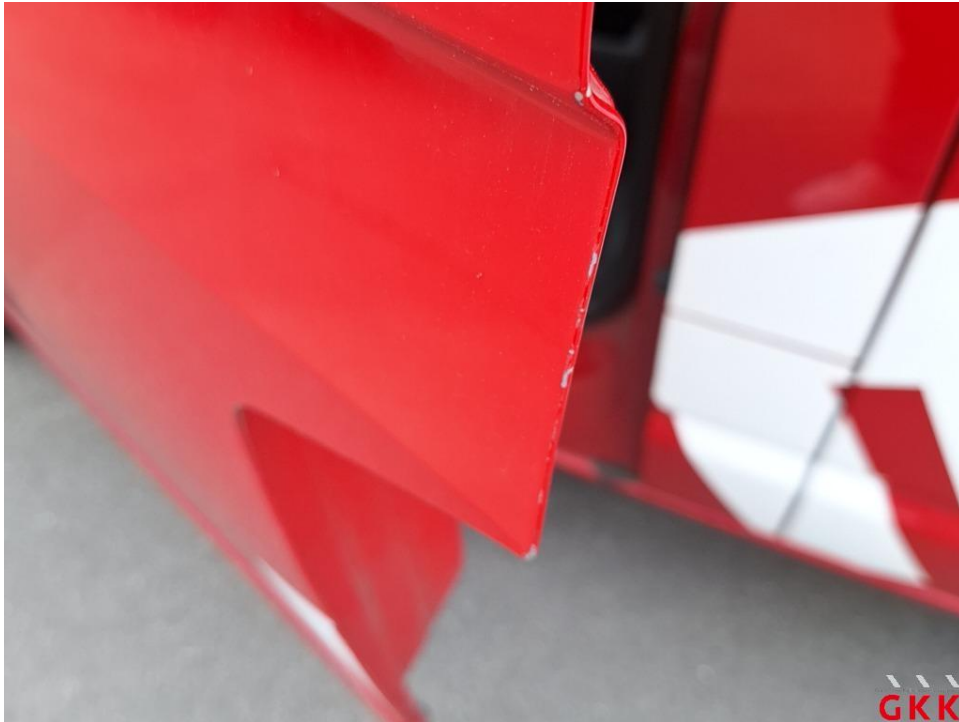
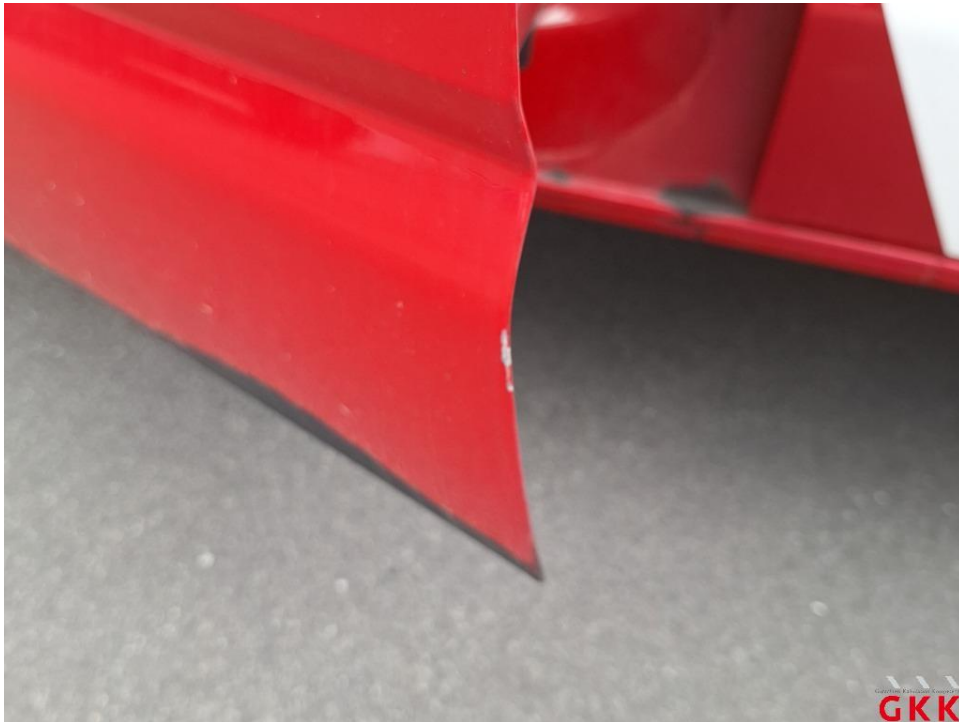
Tür vorne links Kante, verkratzt (Bild 28, Bild 29, Bild 30)

Bild 28. Tür vorne links, Kante, verkratzt, auslegen, schleifen, polieren

Bild 29. Tür vorne links, Kante, verkratzt, auslegen, schleifen, polieren

Bild 30. Tür vorne links, Kante, verkratzt, auslegen, schleifen, polieren

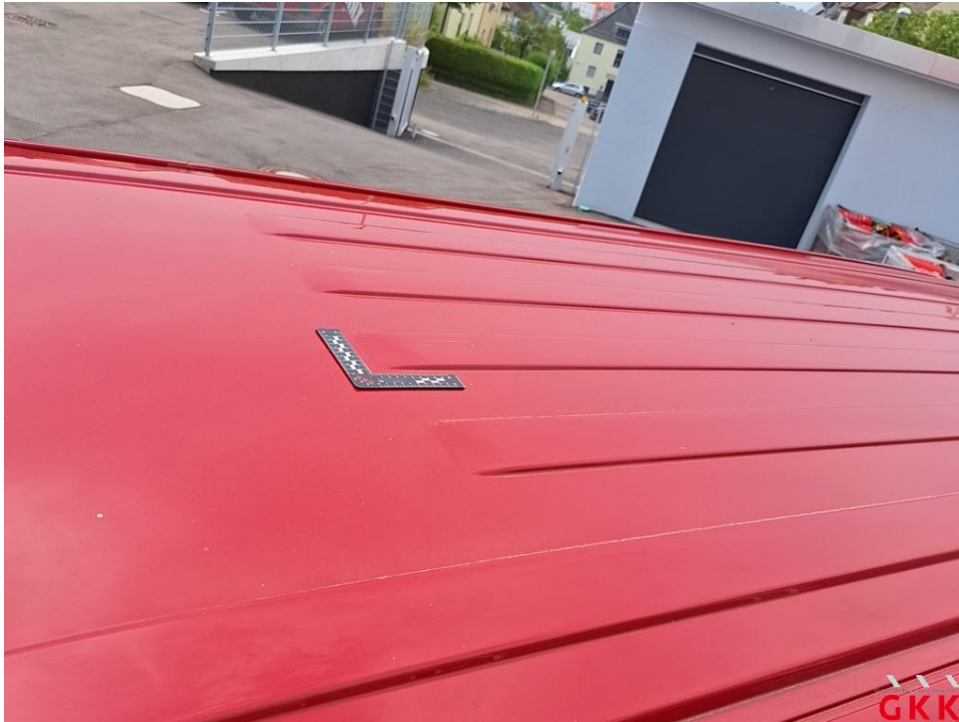
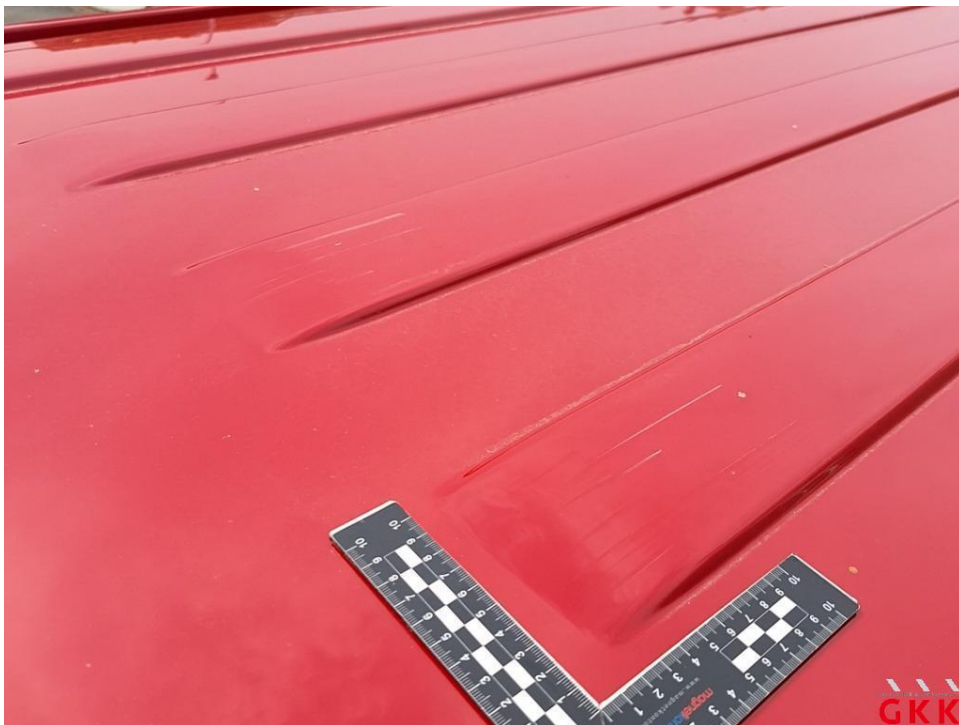
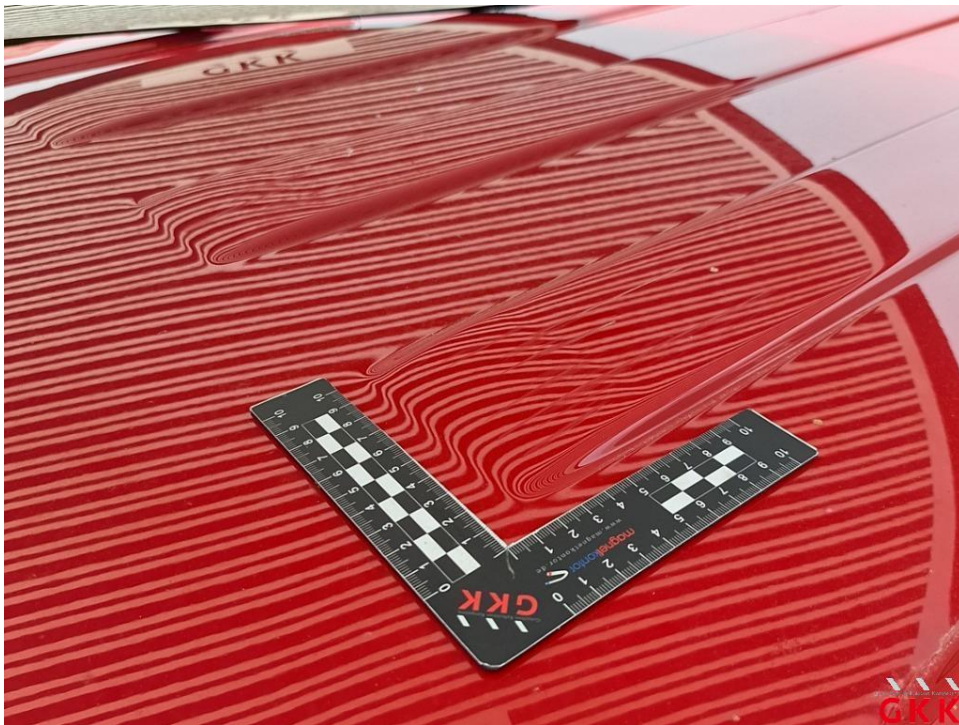
Dach, beschädigt (Bild 31, Bild 32, Bild 33)

Bild 31. Dach, beschädigt, instand setzen

Bild 32. Dach, beschädigt, instand setzen

Bild 33. Dach, beschädigt, instand setzen

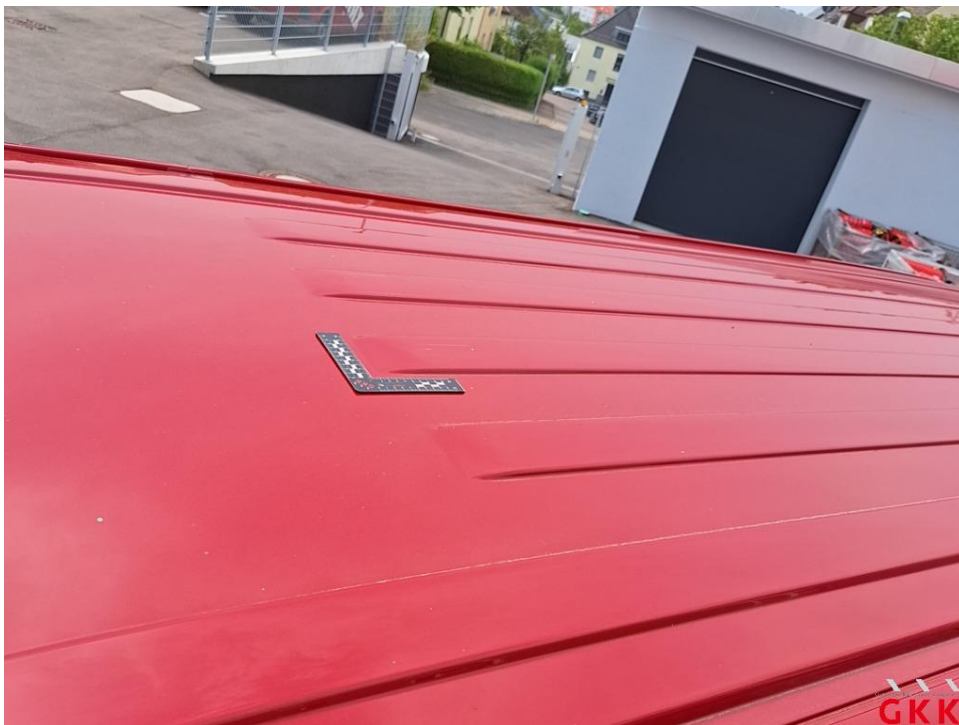
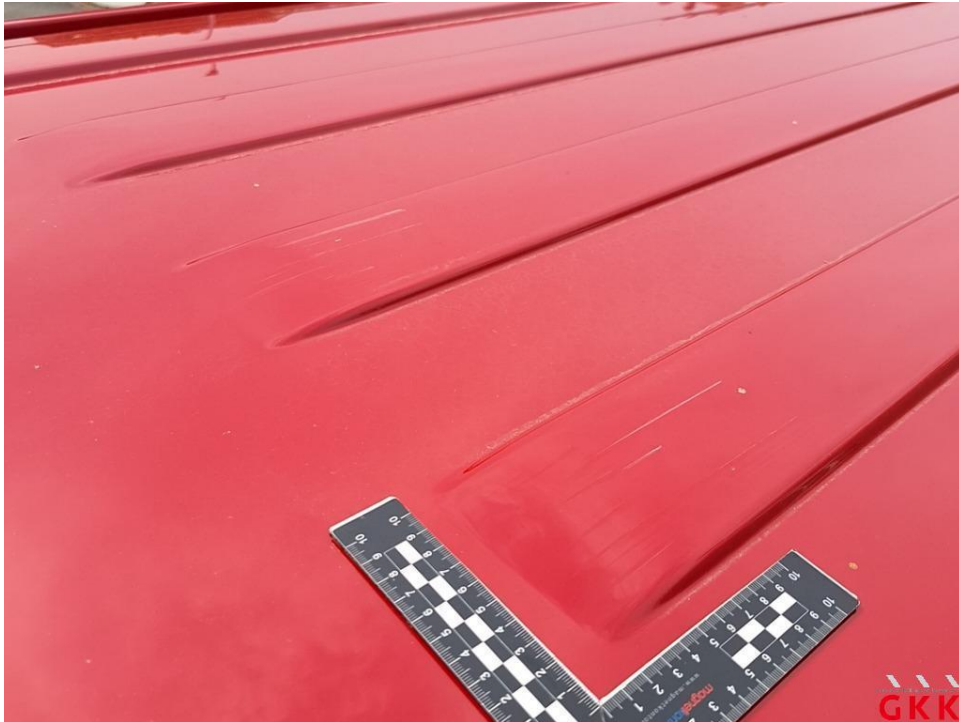
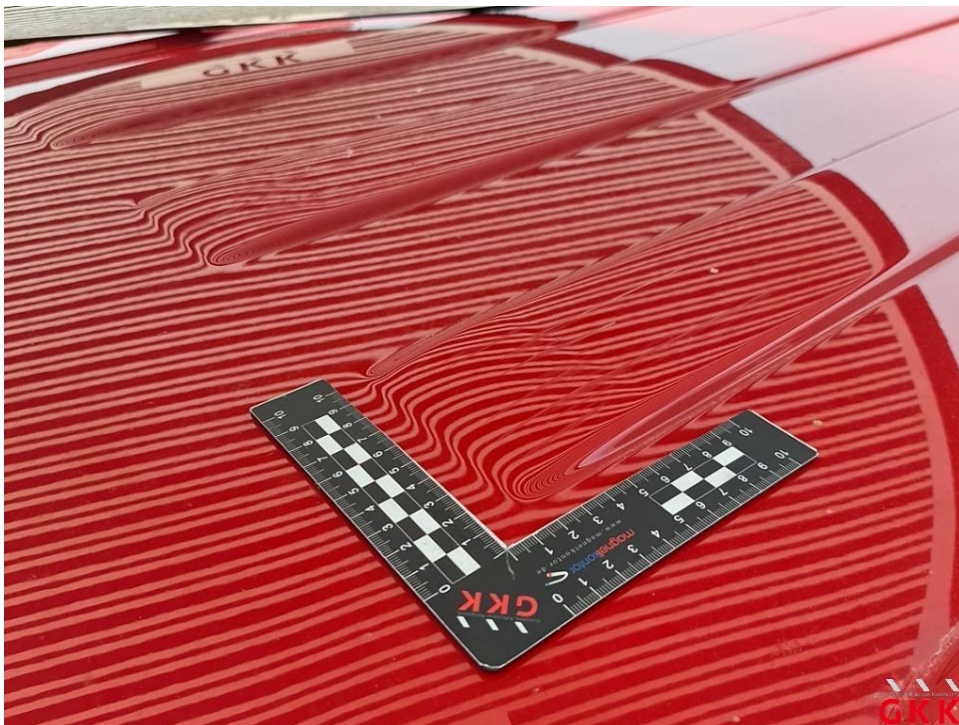
Dach, verkratzt (Bild 34, Bild 35, Bild 36)

Bild 34. Dach, verkratzt, lackieren

Bild 35. Dach, verkratzt, lackieren

Bild 36. Dach, verkratzt, lackieren
