# Zustandsbericht

Protokollnummer: 45765088  
Auftrags-Nr / Referenz: 52416978  
Besichtigungsdatum: 20.05.2026

| Hersteller / Modell | Volvo XC60 B4 B Core | | |
| Kennzeichen | F-JJ 460 | Fahrgestellnummer | LYVUZK9V0RB797495 |

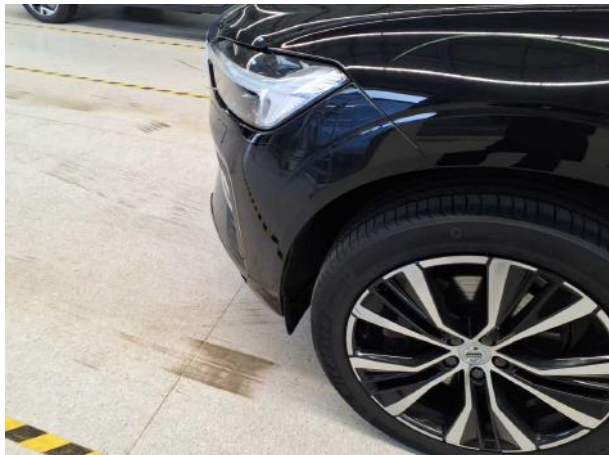
**Beschädigung #1:** Kotflügel links: Innenkotflügel - Fehlstellung - instandsetzen

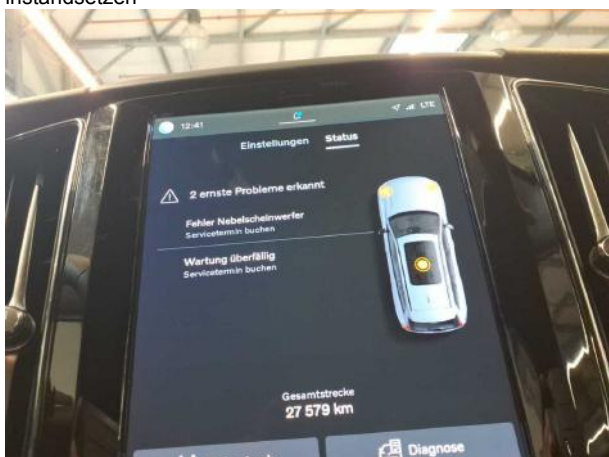
**Beschädigung #2:** Nebelleuchte: Nebelleuchte - ohne Funktion - befunden ggf. instandsetzen

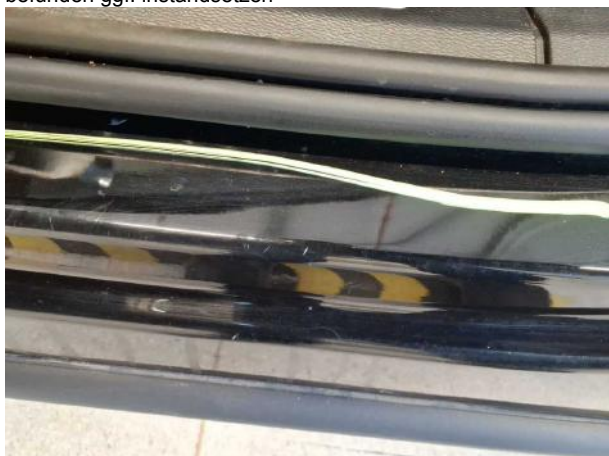
**Beschädigung #3:** Schweller links: Einstieg - Kratzer - Smart Repair

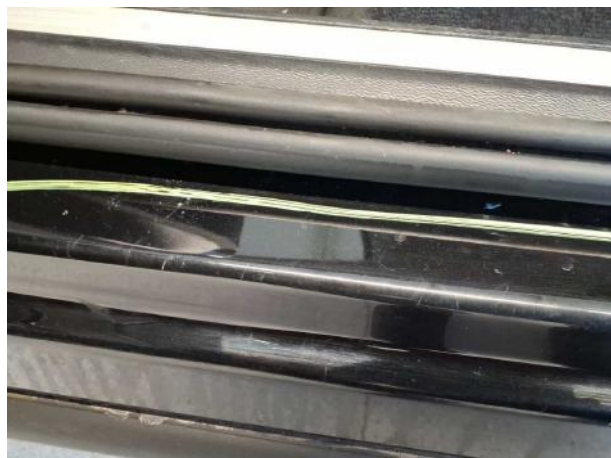
**Beschädigung #3:** Schweller links: Einstieg - Kratzer - Smart Repair

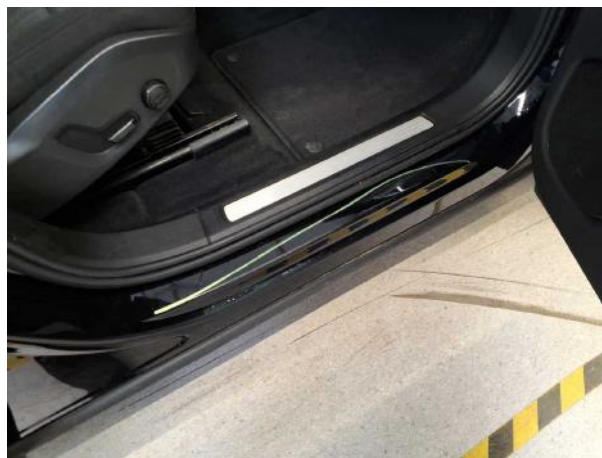
**Beschädigung #4:** Schweller rechts: Einstieg - Kratzer - Smart Repair

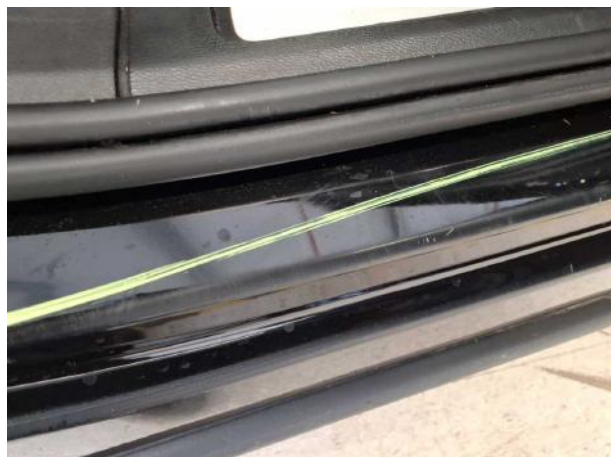
**Beschädigung #4:** Schweller rechts: Einstieg - Kratzer - Smart Repair

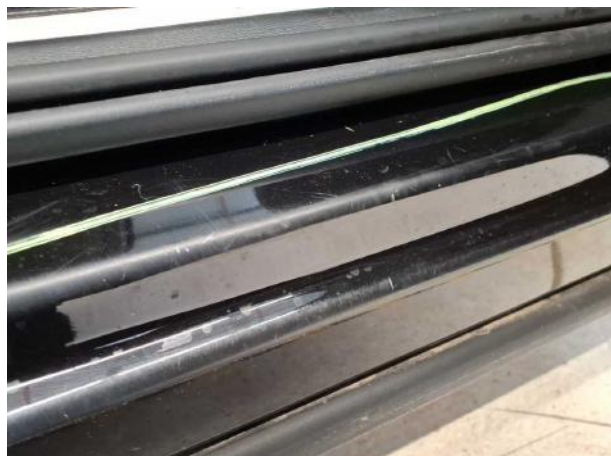
**Beschädigung #4:** Schweller rechts: Einstieg - Kratzer - Smart Repair

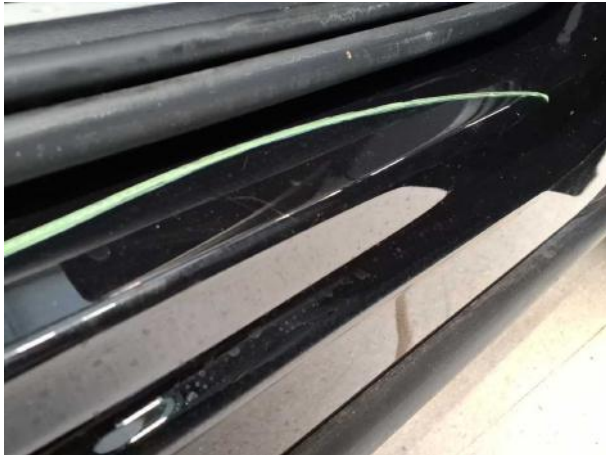
**Beschädigung #4:** Schweller rechts: Einstieg - Kratzer - Smart Repair

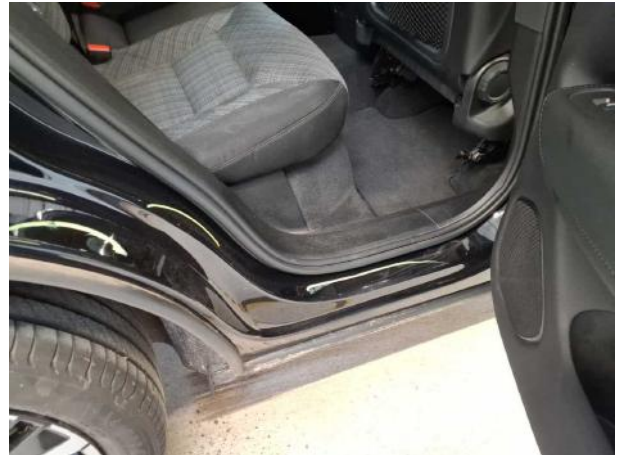
**Beschädigung #5:** Seitenwand rechts: Einstieg - Kratzer - Smart Repair

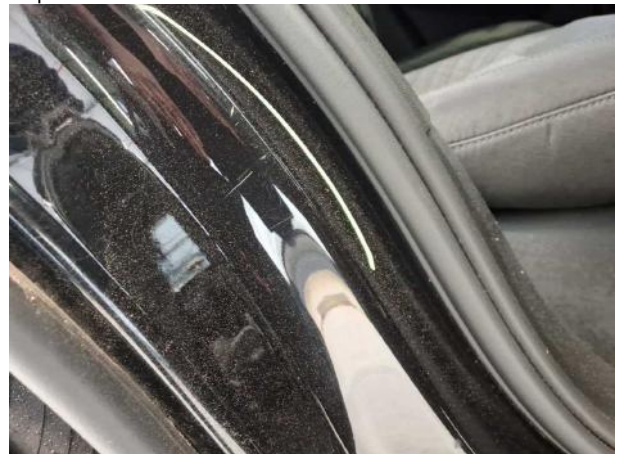
**Beschädigung #5:** Seitenwand rechts: Einstieg - Kratzer - Smart Repair

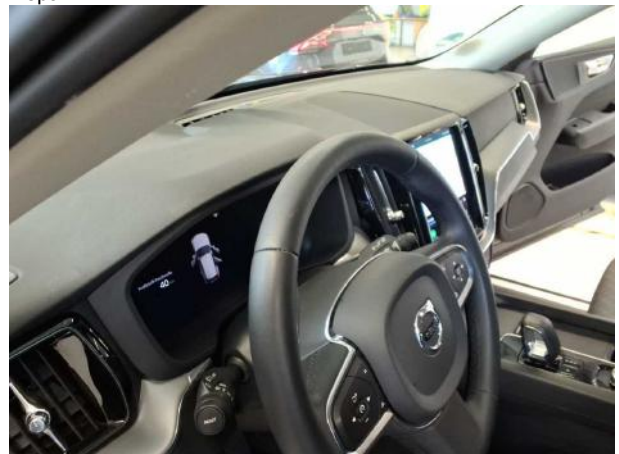
**Beschädigung #6:** Lenkanlage: Lenkrad - Kratzer - Smart Repair

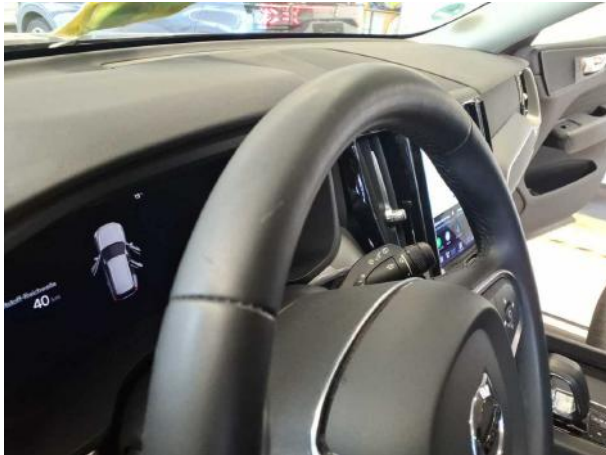
**Beschädigung #6:** Lenkanlage: Lenkrad - Kratzer - Smart Repair

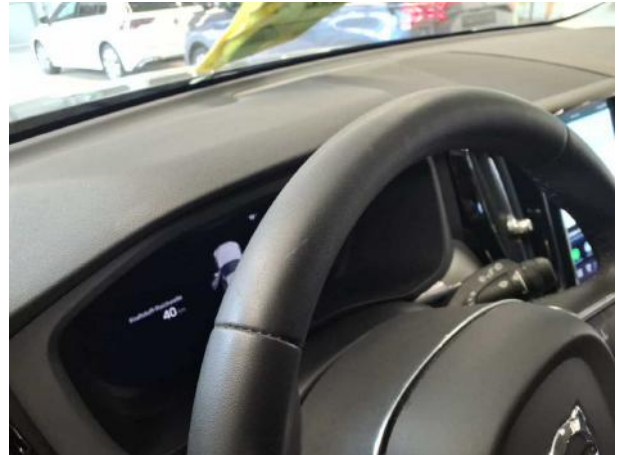
**Beschädigung #6:** Lenkanlage: Lenkrad - Kratzer - Smart Repair

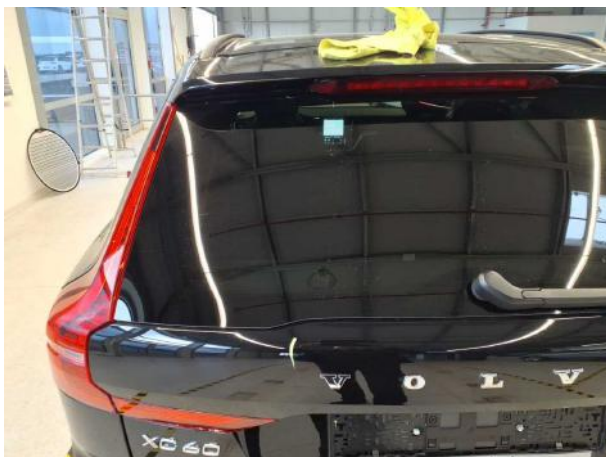
**Beschädigung #7:** Verglasung: Heckscheibe - verkratzt / verschürft - Wertminderung

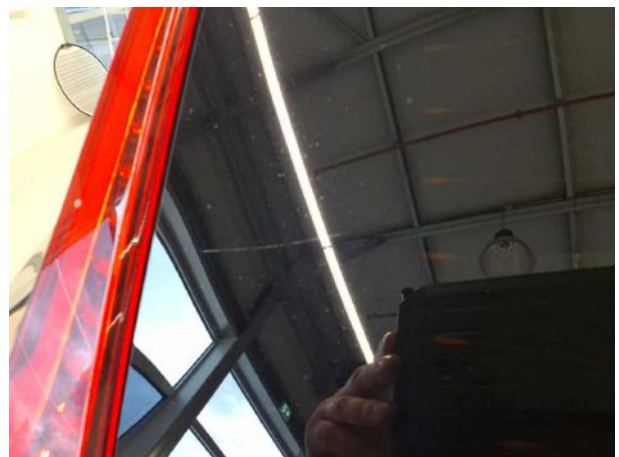
**Beschädigung #7:** Verglasung: Heckscheibe - verkratzt / versch... - Wertminderung

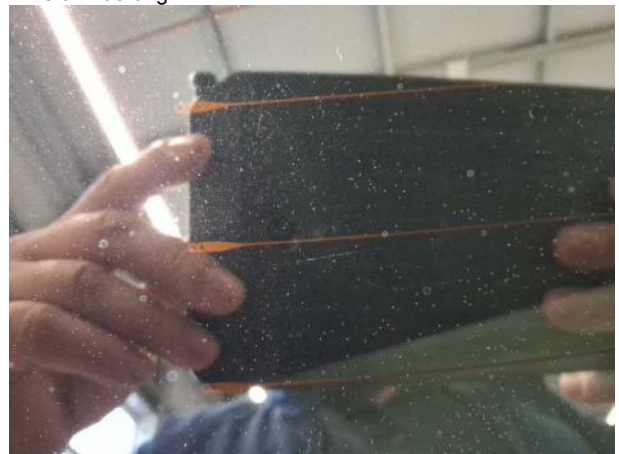
**Beschädigung #7:** Verglasung: Heckscheibe - verkratzt / versch... - Wertminderung

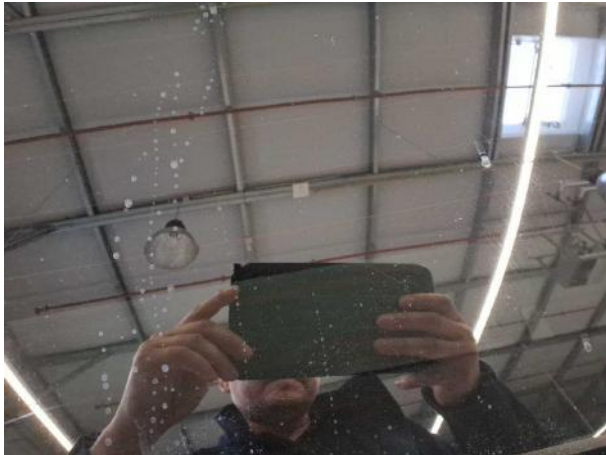
**Beschädigung #7:** Verglasung: Heckscheibe - verkratzt / verschürft - Wertminderung

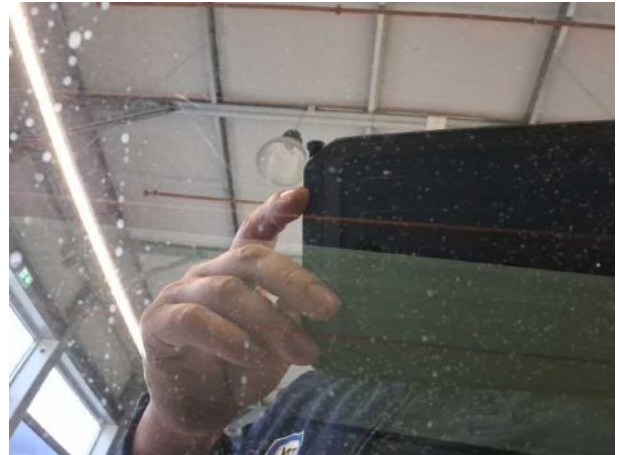
**Beschädigung #7:** Verglasung: Heckscheibe - verkratzt / versch... - Wertminderung

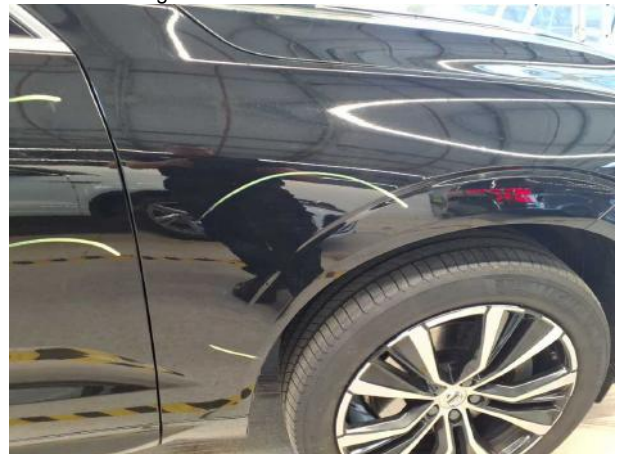
**Beschädigung #8:** Kotflügel rechts: Kotflügel rechts - Kratzer - Smart Repair

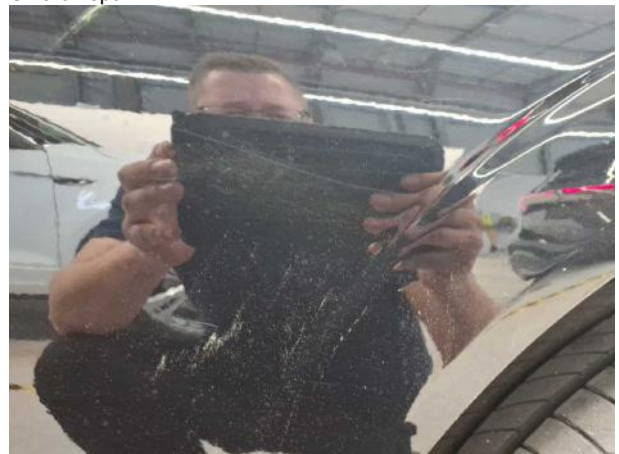
**Beschädigung #8:** Kotflügel rechts: Kotflügel rechts - Kratzer - Smart Repair

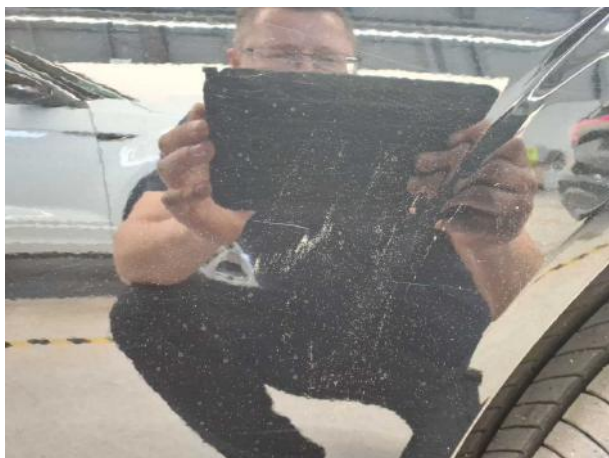
**Beschädigung #8:** Kotflügel rechts: Kotflügel rechts - Kratzer - Smart Repair

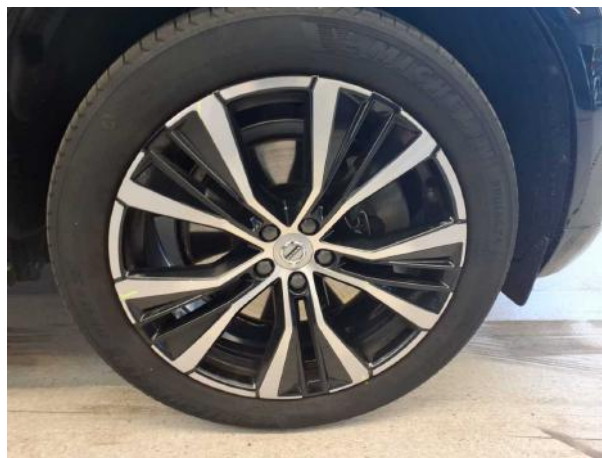
| Nr. | Bauteilgruppe | Beschreibung |
|---|---|---|
| 9 | Rad/Reifen | Reifen vorn rechts - beschädigt - erneuern |

**Beschädigung #9:** Rad/Reifen: Reifen vorn rechts - beschädigt - erneuern

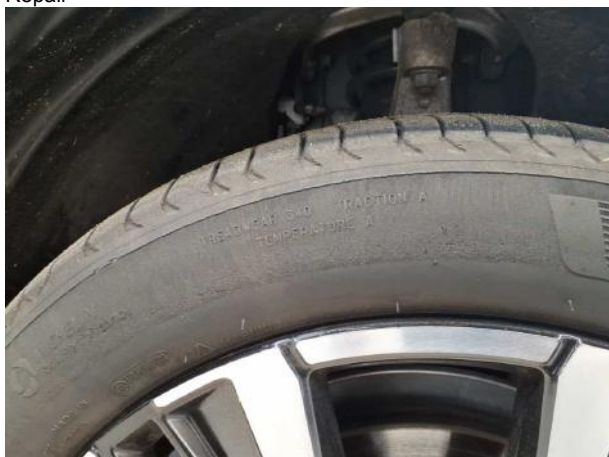
**Beschädigung #9:** Rad/Reifen: Reifen vorn rechts - beschädigt - erneuern

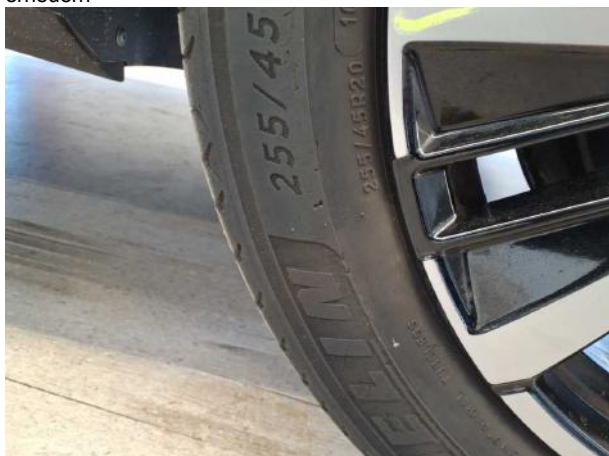
**Beschädigung #9:** Rad/Reifen: Reifen vorn rechts - beschädigt - erneuern

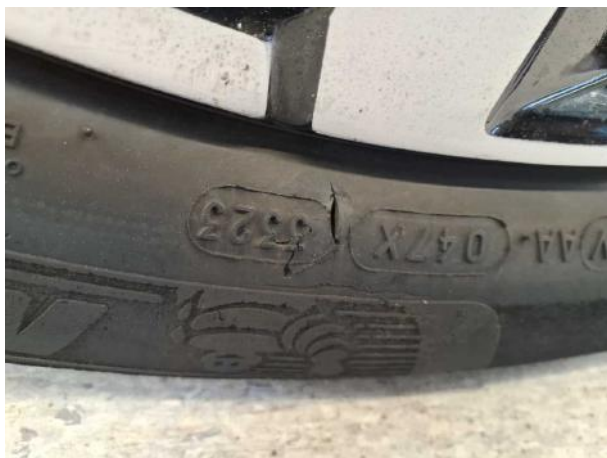
**Beschädigung #9:** Rad/Reifen: Reifen vorn rechts - beschädigt - erneuern

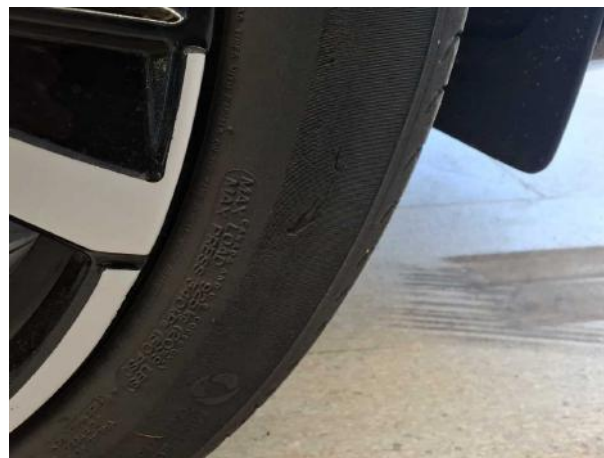
**Beschädigung #9:** Rad/Reifen: Reifen vorn rechts - beschädigt - erneuern

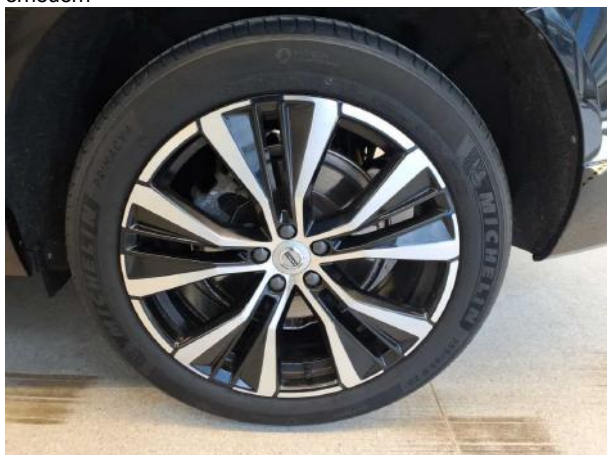
| Nr. | Bauteilgruppe | Beschreibung |
|---|---|---|
| 10 | Rad/Reifen | Leichtmetallfelge hinten links (Felge lackiert, vorschaden nicht einschätzbar) - nicht fachgerecht instandgesetzt - erneuern |

**Beschädigung #10:** Rad/Reifen: Leichtmetallfelge hinten links (Felge lackiert, vorschaden nicht einschätzbar) - nicht fachgerecht

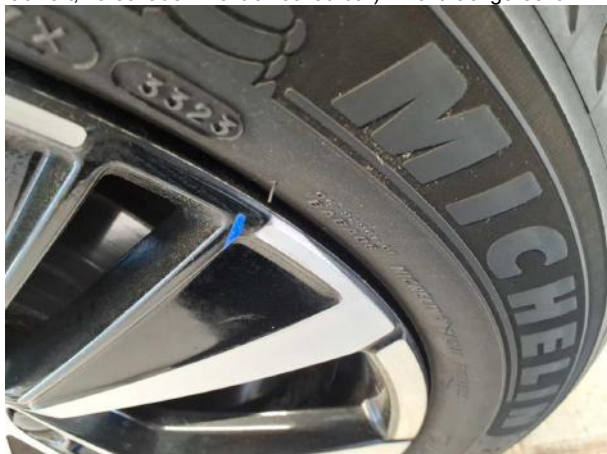
**Beschädigung #10:** Rad/Reifen: Leichtmetallfelge hinten links (Felge lackiert, vorschaden nicht einschätzbar) - nicht fachgerecht

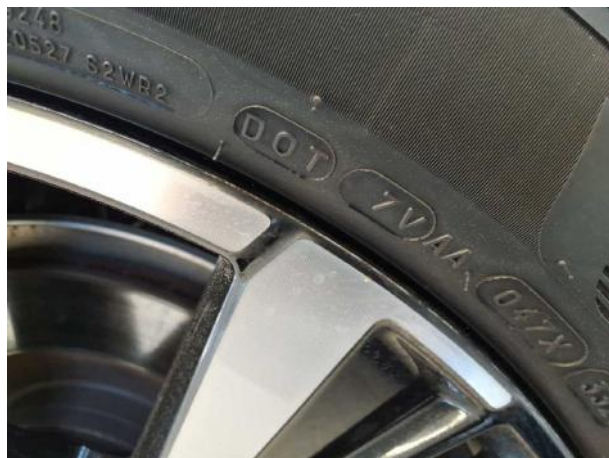
**Beschädigung #10:** Rad/Reifen: Leichtmetallfelge hinten links (Felge lackiert, vorschaden nicht einschätzbar) - nicht fachgerecht

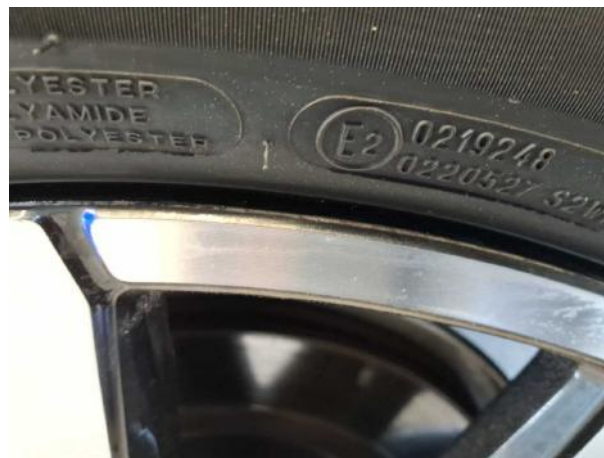
**Beschädigung #10:** Rad/Reifen: Leichtmetallfelge hinten links (Felge lackiert, vorschaden nicht einschätzbar) - nicht fachgerecht

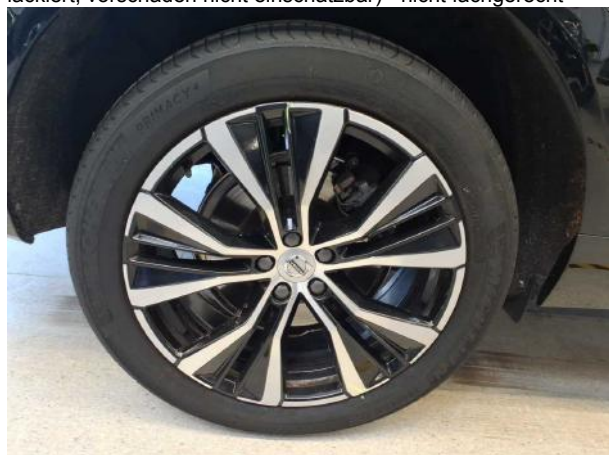
| Nr. | Bauteilgruppe | Beschreibung |
|---|---|---|
| 11 | Rad/Reifen | Leichtmetallfelge hinten rechts (Felge lackiert; vorschaden nicht einschätzbar) - nicht fachgerecht instandgesetzt - erneuern |

**Beschädigung #11:** Rad/Reifen: Leichtmetallfelge hinten rechts (Felge lackiert; vorschaden nicht einschätzbar) - nicht fachgerecht

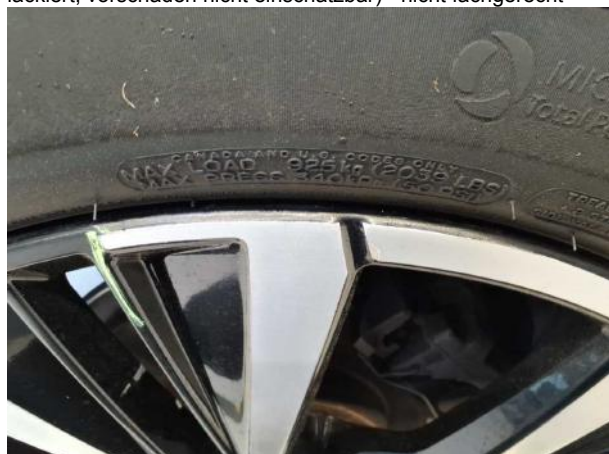
**Beschädigung #11:** Rad/Reifen: Leichtmetallfelge hinten rechts (Felge lackiert; vorschaden nicht einschätzbar) - nicht fachgerecht

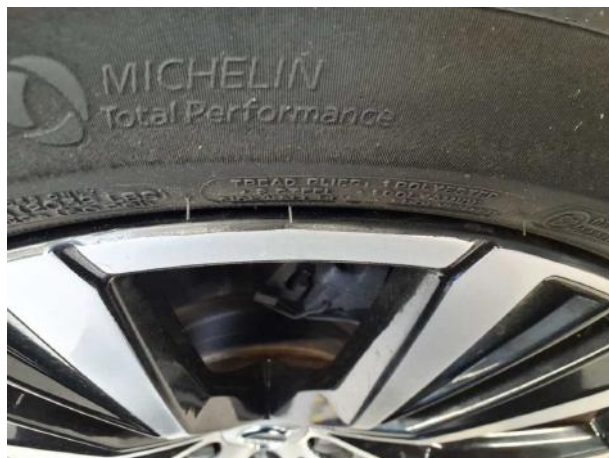
**Beschädigung #11:** Rad/Reifen: Leichtmetallfelge hinten rechts (Felge lackiert; vorschaden nicht einschätzbar) - nicht fachgerecht

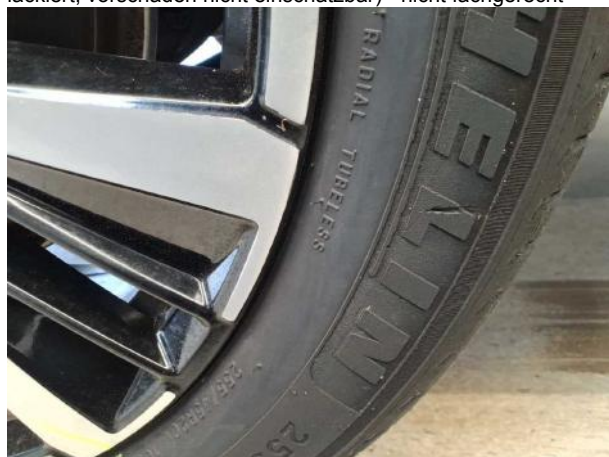
**Beschädigung #11:** Rad/Reifen: Leichtmetallfelge hinten rechts (Felge lackiert; vorschaden nicht einschätzbar) - nicht fachgerecht

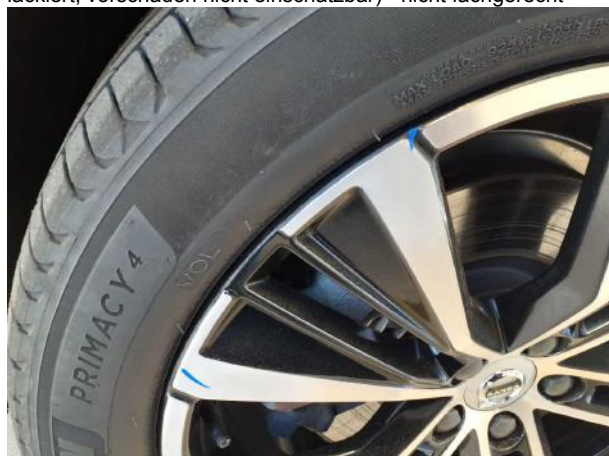
| Nr. | Bauteilgruppe | Beschreibung |
|---|---|---|
| 12 | Rad/Reifen | Leichtmetallfelge vorn links (Felge wurde lackiert, vorschaden nicht einschätzbar) - nicht fachgerecht instandgesetzt - erneuern |

**Beschädigung #12:** Rad/Reifen: Leichtmetallfelge vorn links (Felge wurde lackiert, vorschaden nicht einschätzbar) - nicht fachgerecht

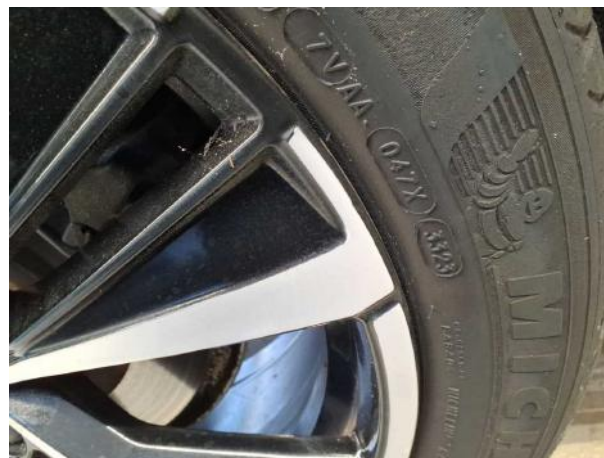
**Beschädigung #11:** Rad/Reifen: Leichtmetallfelge hinten rechts (Felge lackiert; vorschaden nicht einschätzbar) - nicht fachgerecht

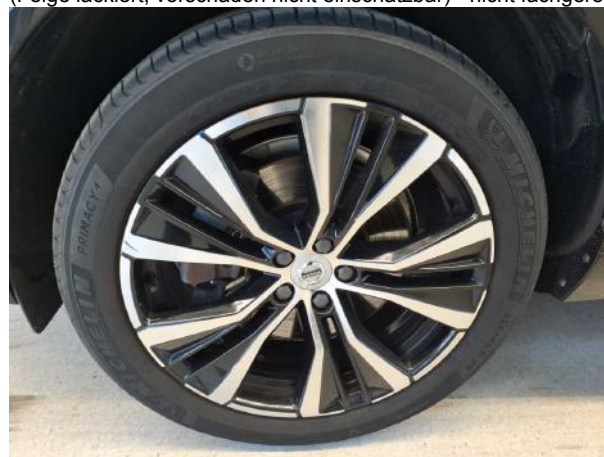
**Beschädigung #12:** Rad/Reifen: Leichtmetallfelge vorn links (Felge wurde lackiert, vorschaden nicht einschätzbar) - nicht fachgerecht

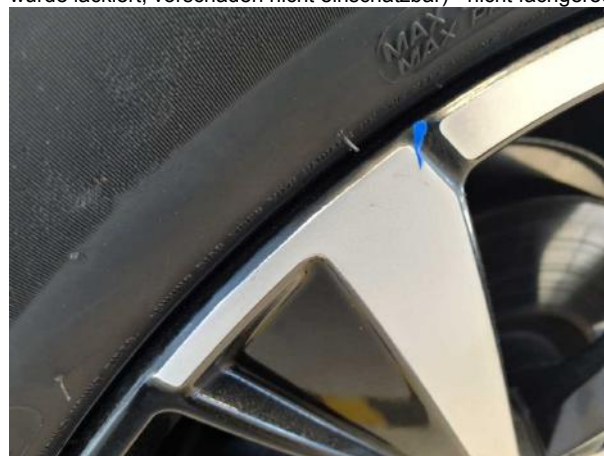
**Beschädigung #12:** Rad/Reifen: Leichtmetallfelge vorn links (Felge wurde lackiert, vorschaden nicht einschätzbar) - nicht fachgerecht

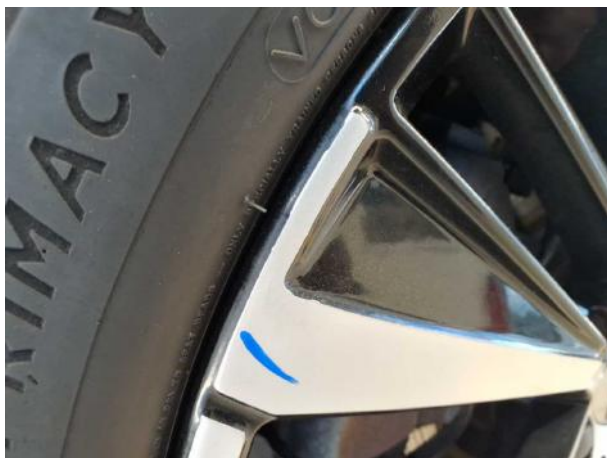
**Beschädigung #12:** Rad/Reifen: Leichtmetallfelge vorn links (Felge wurde lackiert, vorschaden nicht einschätzbar) - nicht fachgerecht

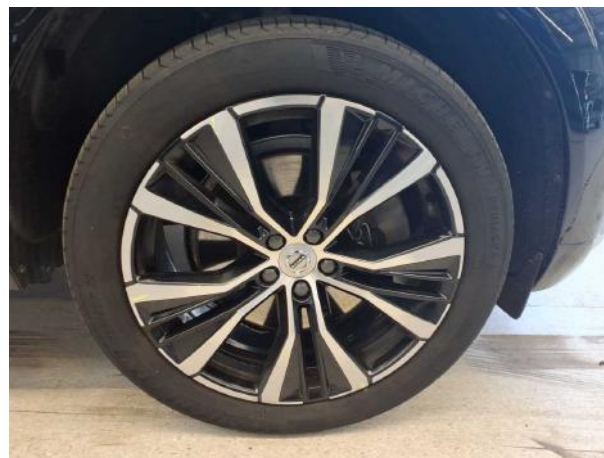
| Nr. | Bauteilgruppe | Beschreibung |
|---|---|---|
| 13 | Rad/Reifen | Leichtmetallfelge vorn rechts (Felge lackiert; vorschaden nicht einschätzbar) - nicht fachgerecht instandgesetzt - erneuern |

**Beschädigung #13:** Rad/Reifen: Leichtmetallfelge vorn rechts (Felge lackiert; vorschaden nicht einschätzbar) - nicht fachgerecht

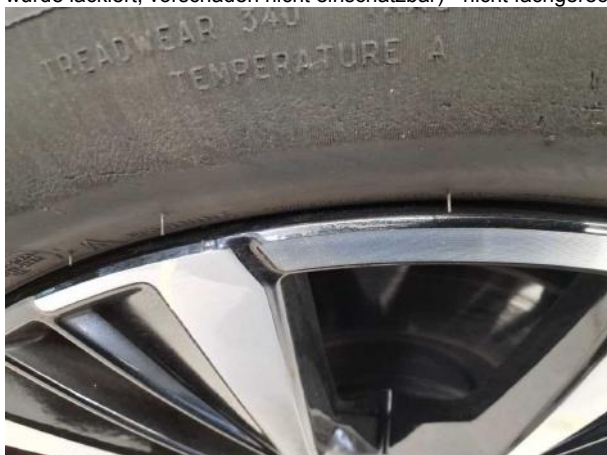
**Beschädigung #13:** Rad/Reifen: Leichtmetallfelge vorn rechts (Felge lackiert; vorschaden nicht einschätzbar) - nicht fachgerecht

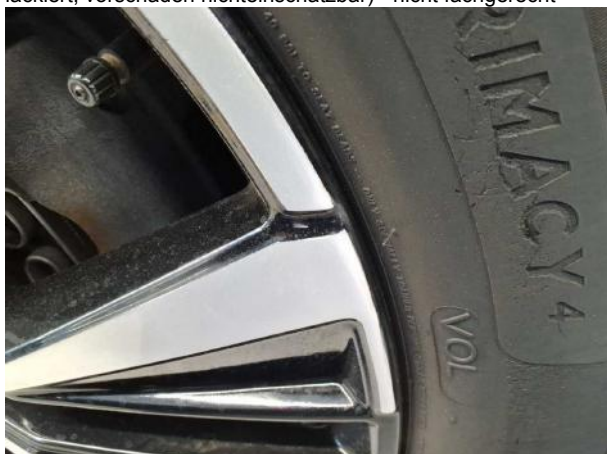
**Beschädigung #13:** Rad/Reifen: Leichtmetallfelge vorn rechts (Felge lackiert; vorschaden nicht einschätzbar) - nicht fachgerecht

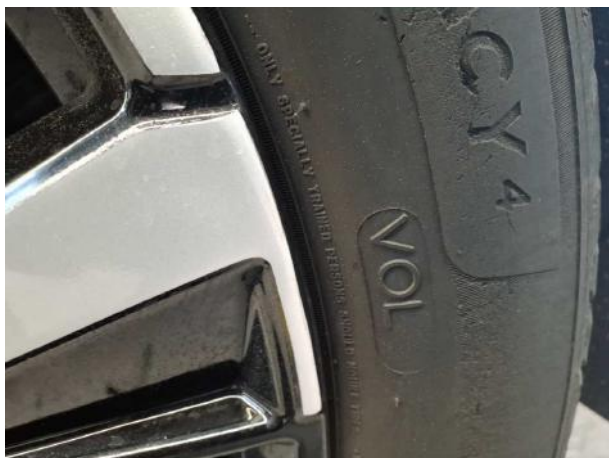
**Beschädigung #13:** Rad/Reifen: Leichtmetallfelge vorn rechts (Felge lackiert; vorschaden nichteinschätzbar) - nicht fachgerecht

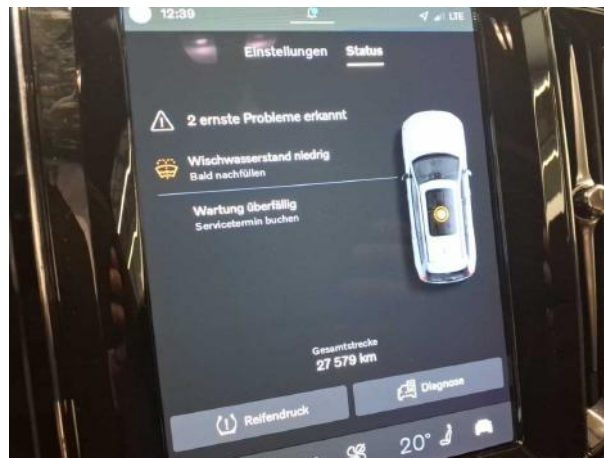
**Beschädigung #14:** Sonstiges: Inspektion/Wartung - fällig - durchführen

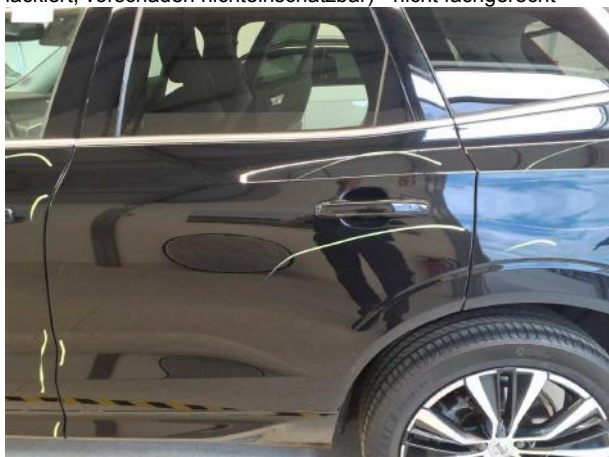
**Beschädigung #15:** Tür hinten links: Tür - Kratzer - lackieren

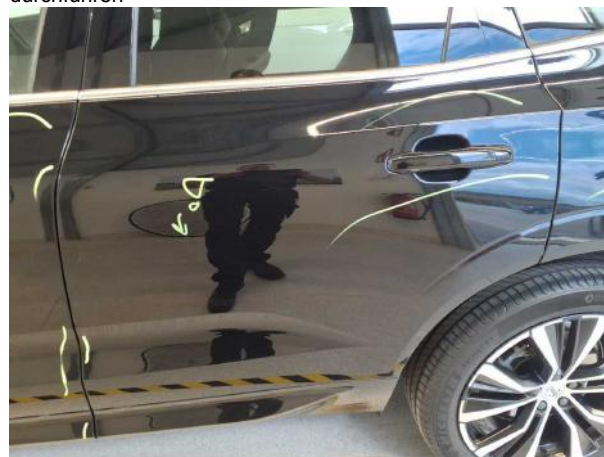
**Beschädigung #15:** Tür hinten links: Tür - Kratzer - lackieren

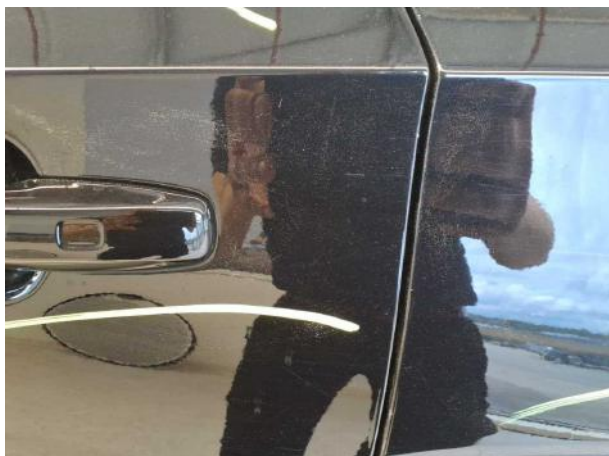
**Beschädigung #15:** Tür hinten links: Tür - Kratzer - lackieren

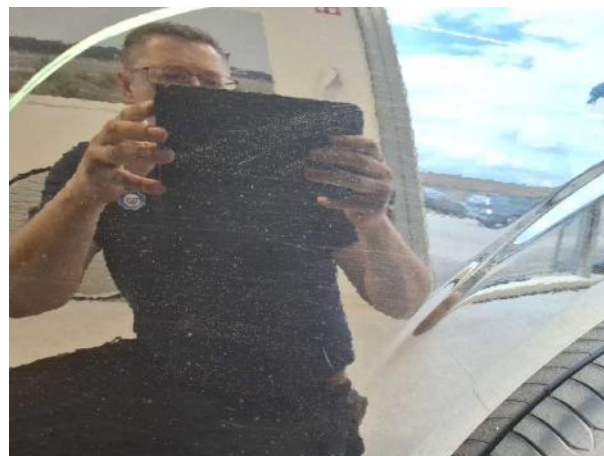
**Beschädigung #15:** Tür hinten links: Tür - Kratzer - lackieren

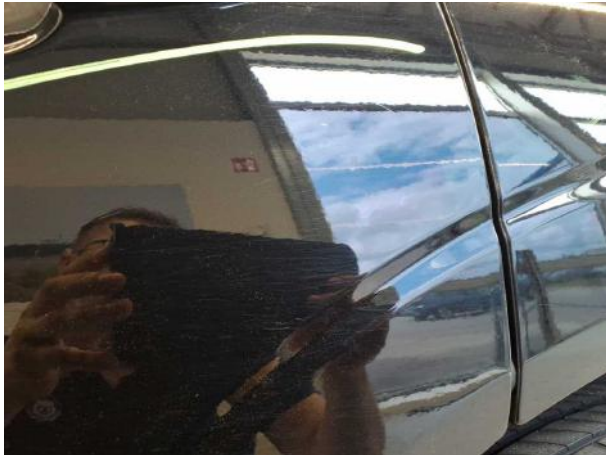
**Beschädigung #15:** Tür hinten links: Tür - Kratzer - lackieren

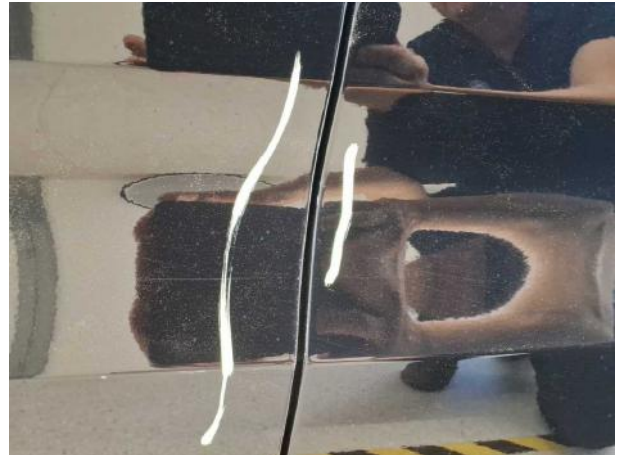
**Beschädigung #15:** Tür hinten links: Tür - Kratzer - lackieren

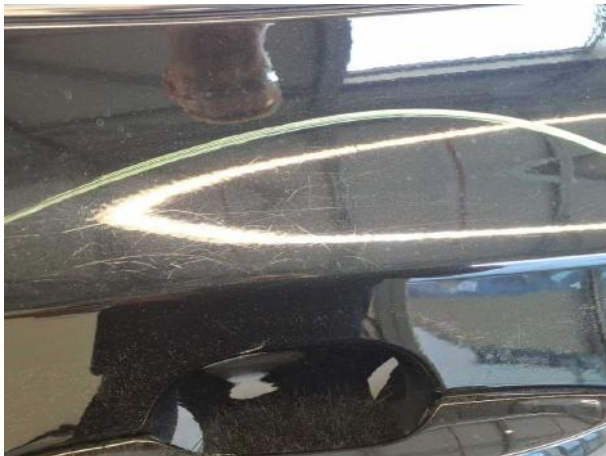
**Beschädigung #15:** Tür hinten links: Tür - Kratzer - lackieren

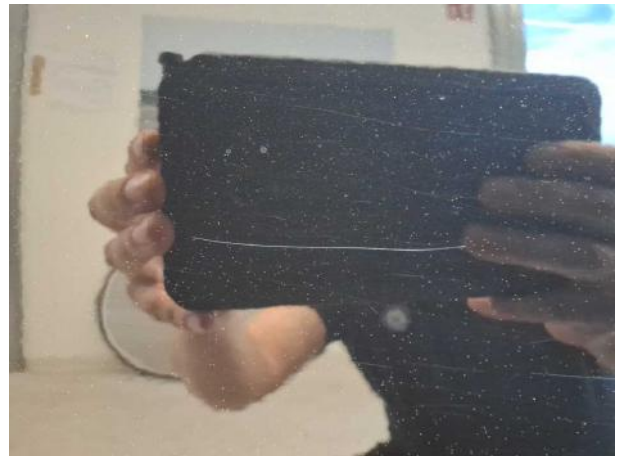
**Beschädigung #15:** Tür hinten links: Tür - Kratzer - lackieren

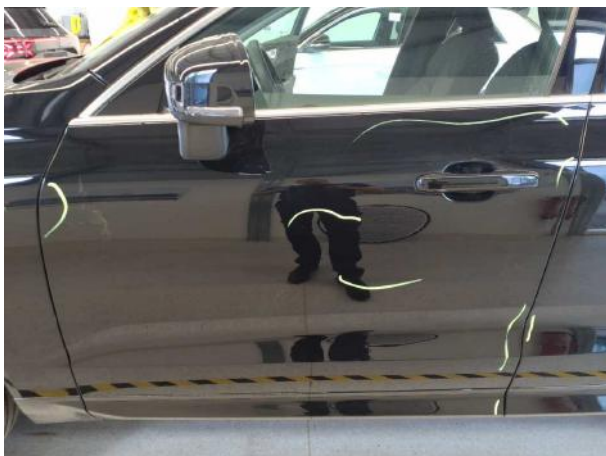
**Beschädigung #16:** Tür vorn links: Tür - Kratzer - lackieren

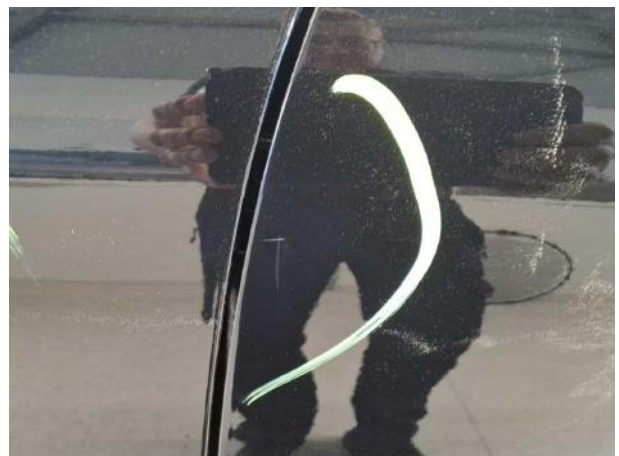
**Beschädigung #16:** Tür vorn links: Tür - Kratzer - lackieren

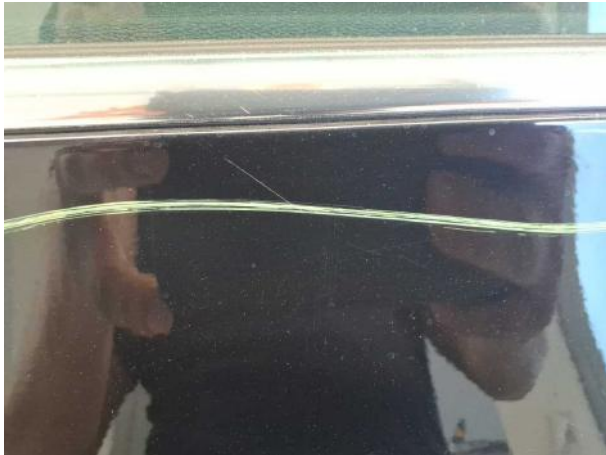
**Beschädigung #16:** Tür vorn links: Tür - Kratzer - lackieren

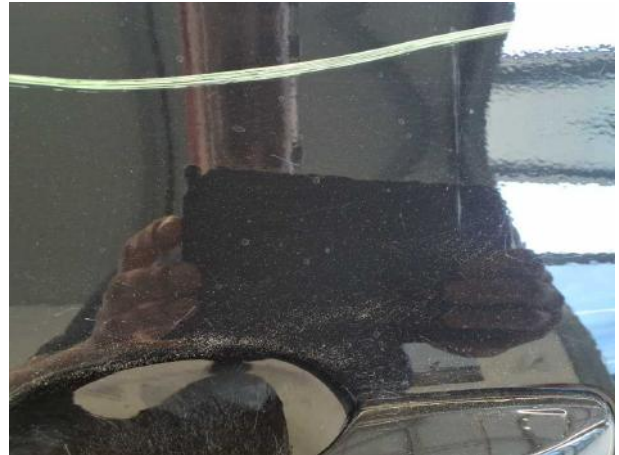
**Beschädigung #16:** Tür vorn links: Tür - Kratzer - lackieren

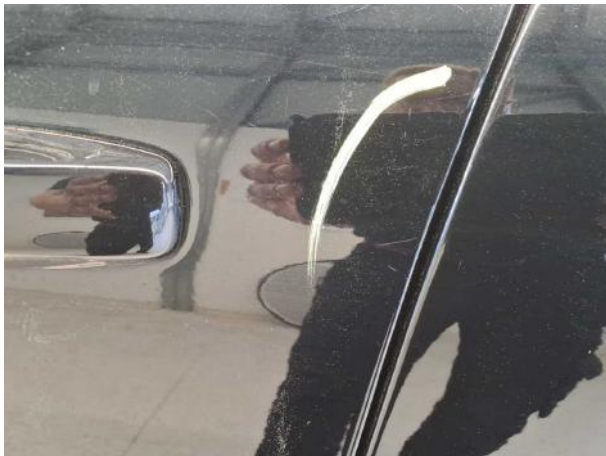
**Beschädigung #16:** Tür vorn links: Tür - Kratzer - lackieren

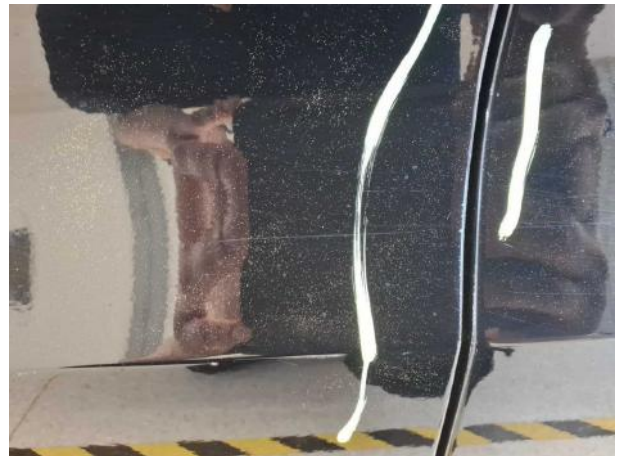
**Beschädigung #16:** Tür vorn links: Tür - Kratzer - lackieren

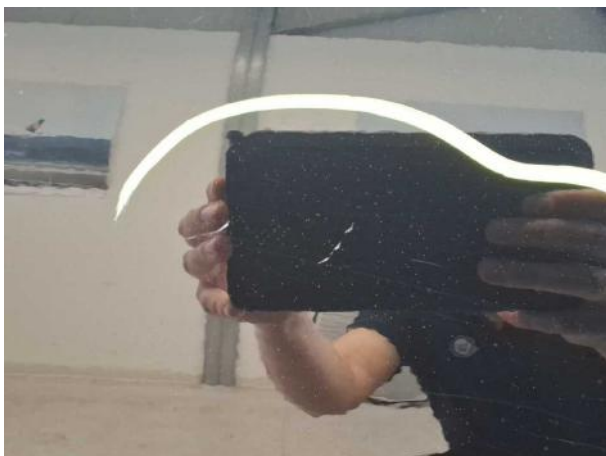
**Beschädigung #16:** Tür vorn links: Tür - Kratzer - lackieren

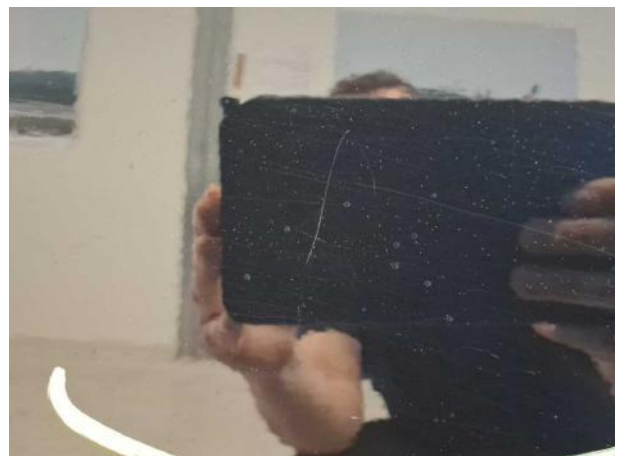
**Beschädigung #16:** Tür vorn links: Tür - Kratzer - lackieren

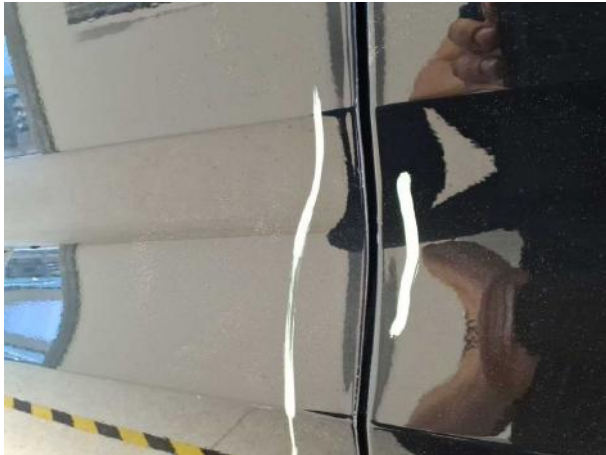
**Beschädigung #16:** Tür vorn links: Tür - Kratzer - lackieren

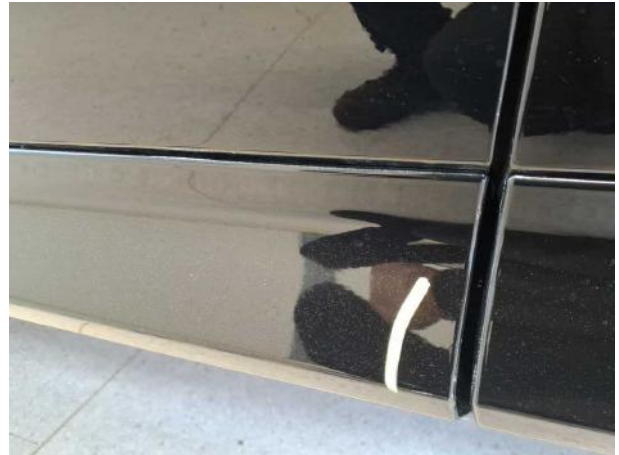
**Beschädigung #16:** Tür vorn links: Tür - Kratzer - lackieren

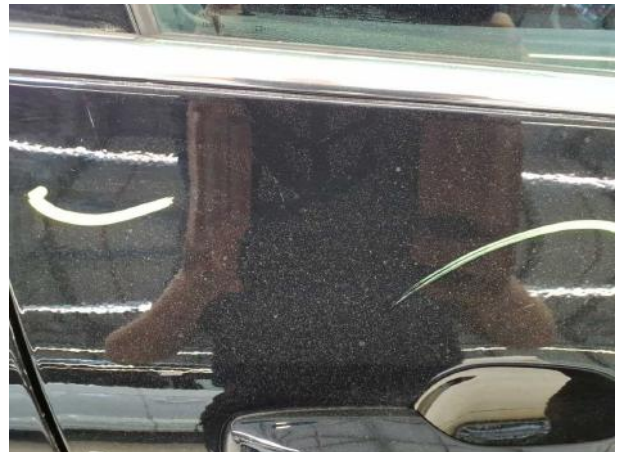
**Beschädigung #17:** Tür vorn rechts: Tür - Kratzer - lackieren

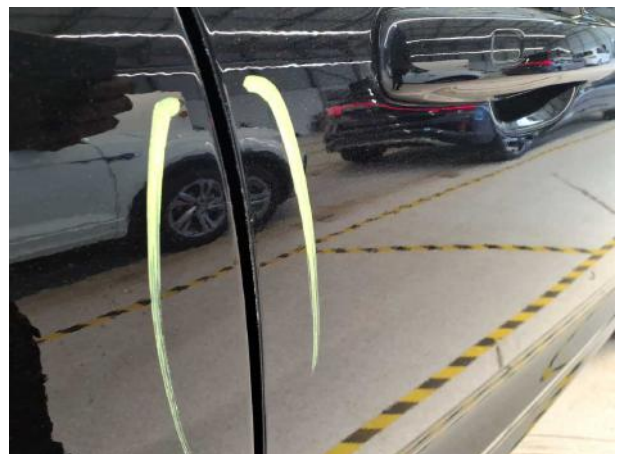
**Beschädigung #17:** Tür vorn rechts: Tür - Kratzer - lackieren

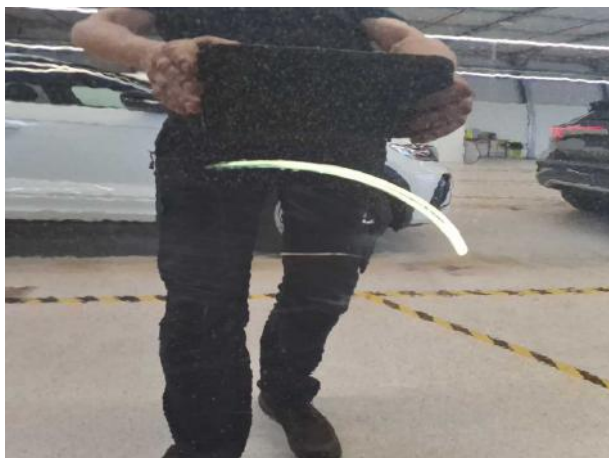
**Beschädigung #17:** Tür vorn rechts: Tür - Kratzer - lackieren

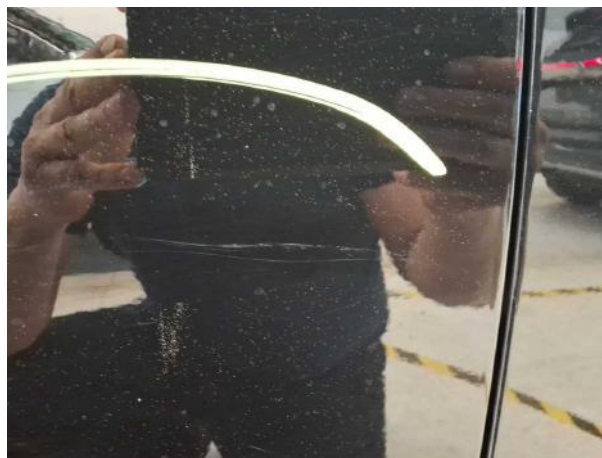
**Beschädigung #17:** Tür vorn rechts: Tür - Kratzer - lackieren

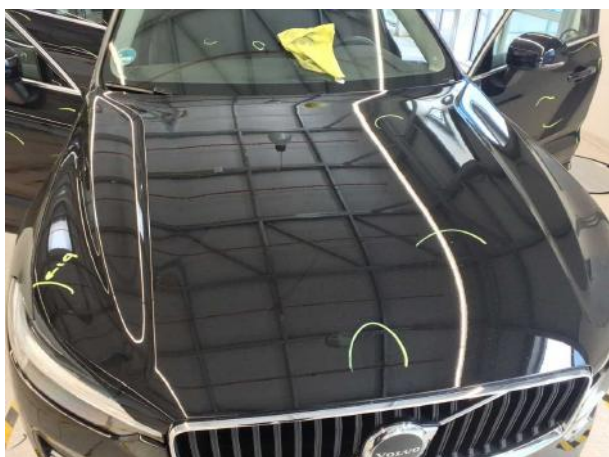
**Beschädigung #19:** Motorhaube: Motorhaube (Anätzung) - Kratzer - lackieren

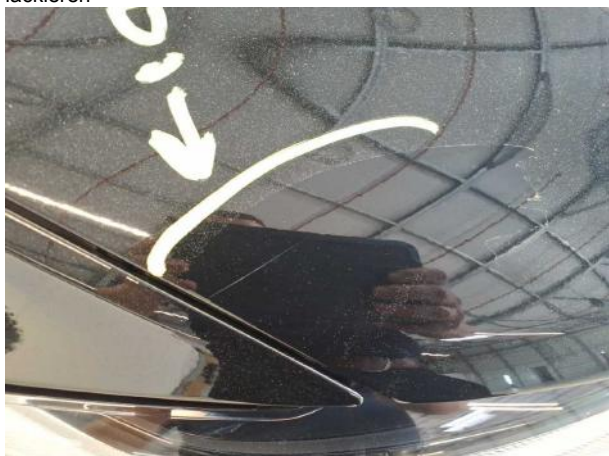
**Beschädigung #19:** Motorhaube: Motorhaube (Anätzung) - Kratzer - lackieren

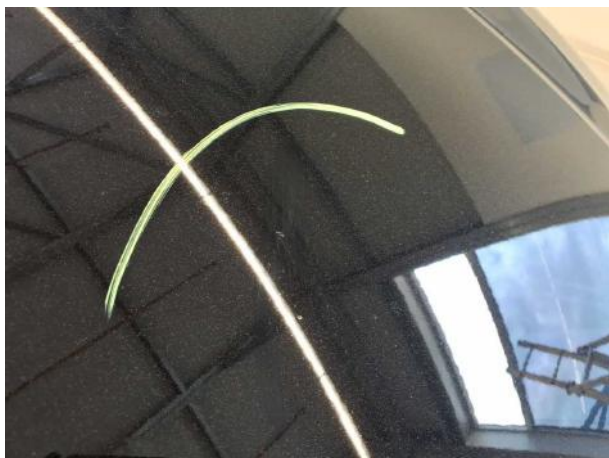
**Beschädigung #19:** Motorhaube: Motorhaube (Anätzung) - Kratzer - lackieren

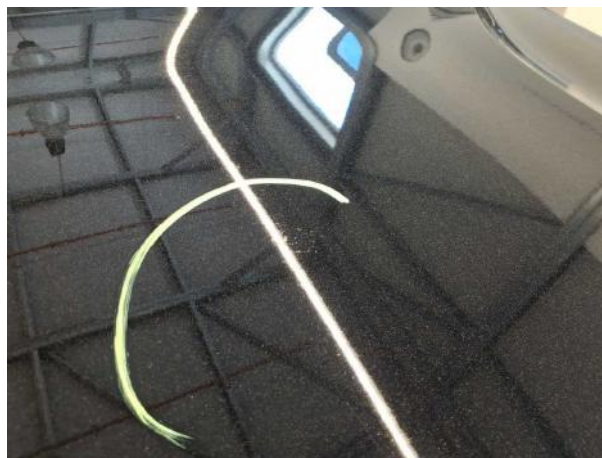
**Beschädigung #19:** Motorhaube: Motorhaube (Anätzung) - Kratzer...  
- lackieren
