**Fahrzeug:** **BMW 5er-Reihe 530d A Limousine 4-türig 2993 ccm 286 PS / 210 KW Diesel 8-Gang Automatik**

| Amtliches Kennzeichen: | HD -JT 0530 | Fahrgestell-Nummer: | WBA11AH060CJ93438 |

## Zustandsbericht

Inspection date: 30 Jun 2026  
**Protocol number: 46229994**  
Delivery date: 30 Jun 2026

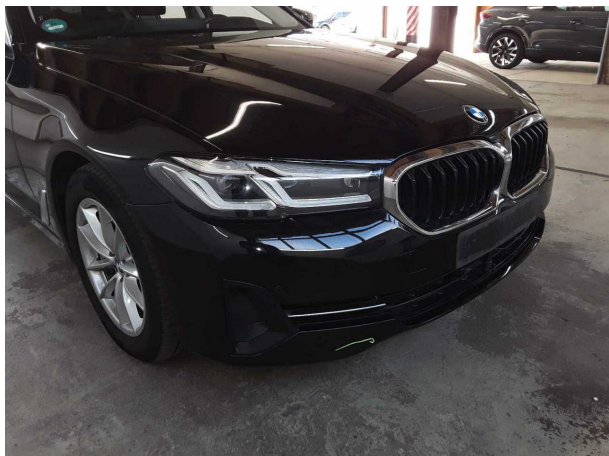
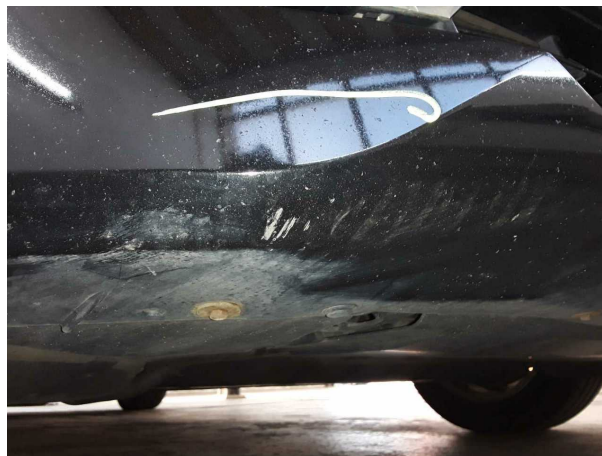
| No. | Component group | Description |
|---|---|---|
| 1 | Front bumper | Front bumper - Scratched - Loss in value |

**Damage #1:** Front bumper: Front bumper - Scratched - Loss in value

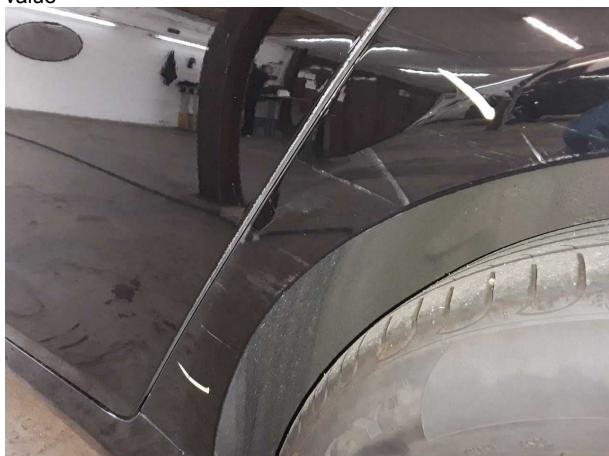
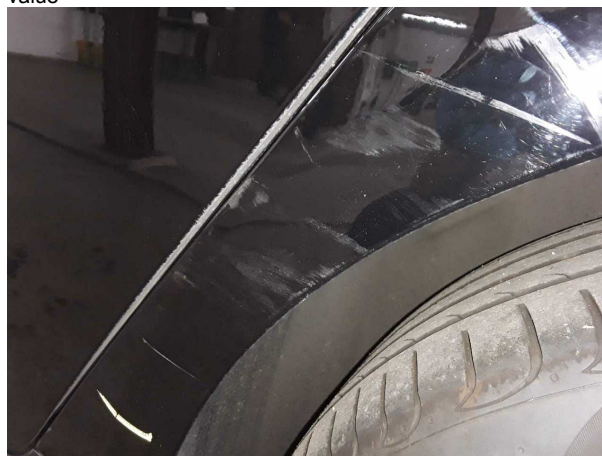
| No. | Component group | Description |
|---|---|---|
| 2 | Side panel - rear left side | Side panel - Scratched - Smart repair |

**Damage #2:** Side panel - rear left side: Side panel - Scratched - Smart repair

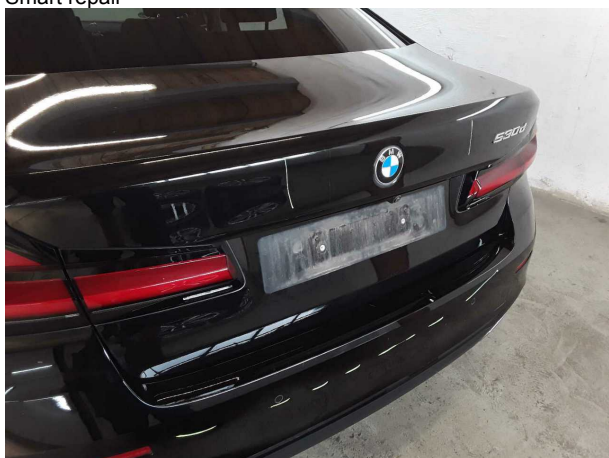
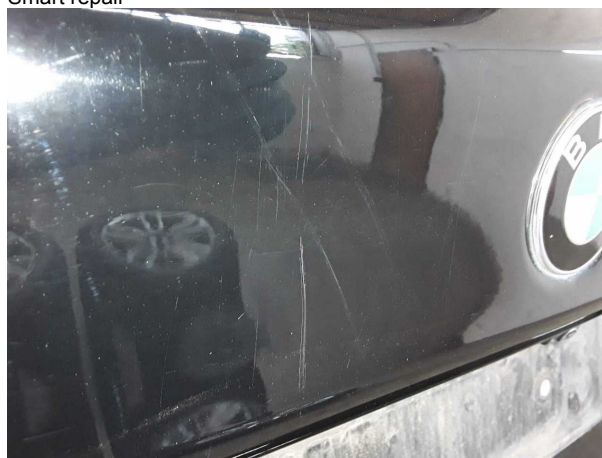
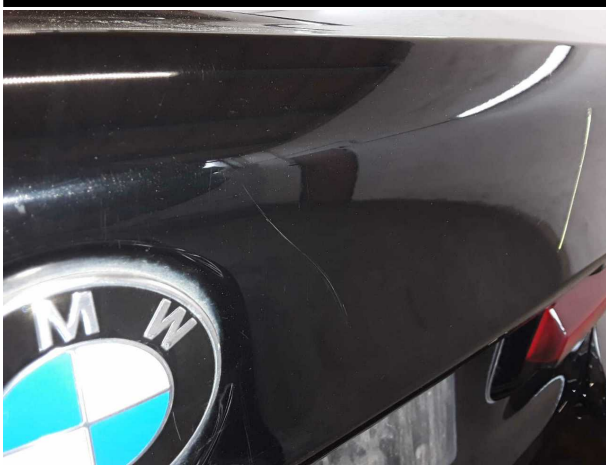
| No. | Component group | Description |
|---|---|---|
| 3 | Boot lid / rear door | Boot lid - Scratched - Smart repair |

**Damage #3:** Boot lid / rear door: Boot lid - Scratched - Smart repair

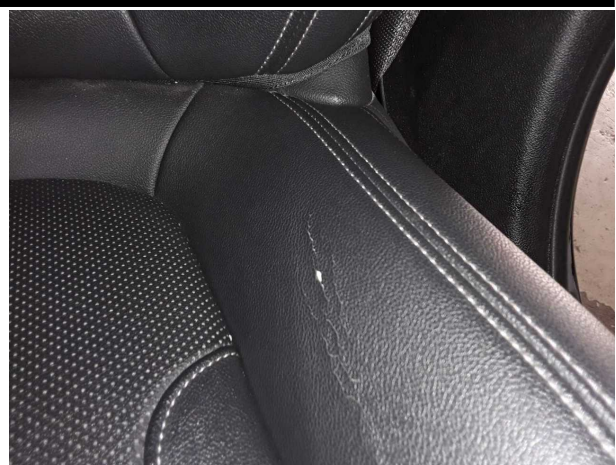
| No. | Component group | Description |
|---|---|---|
| 4 | Seat - front | Seat cover - left side - Porous / cracked - Replace |

**Damage #4:** Seat - front: Seat cover - left side - Porous / cracked - Replace

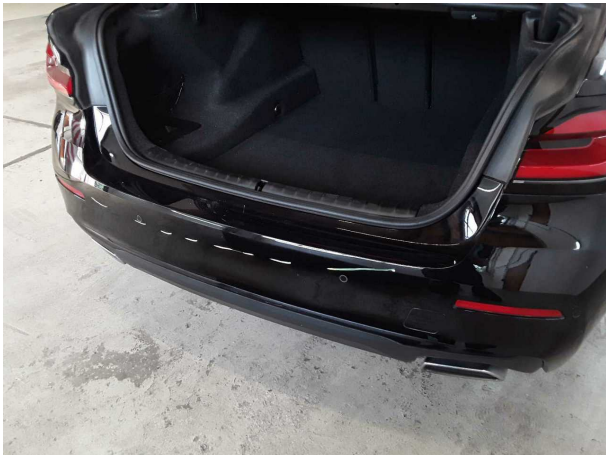
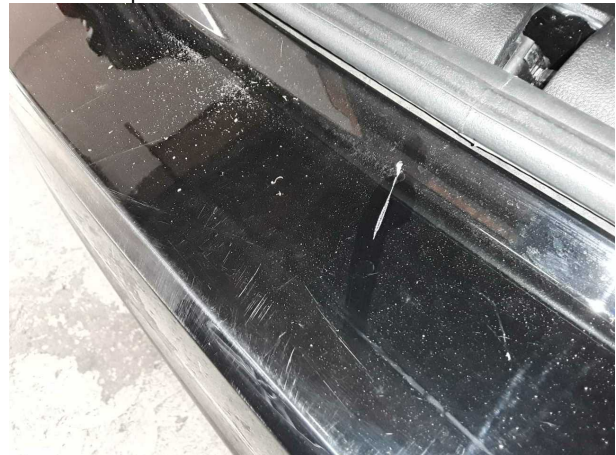
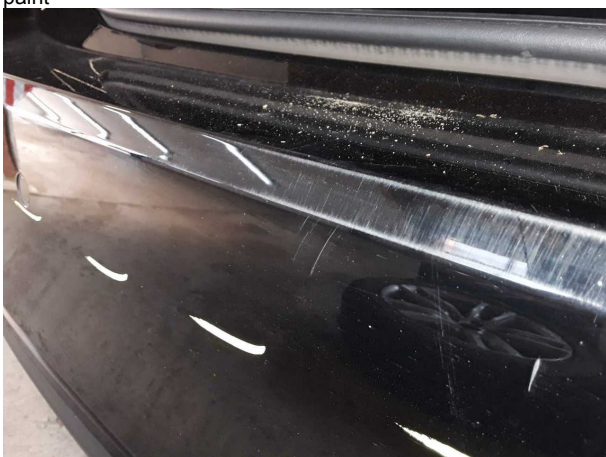
| No. | Component group | Description |
|---|---|---|
| 5 | Rear bumper | Rear bumper - Scratched - Repair and paint |

**Damage #5:** Rear bumper: Rear bumper - Scratched - Repair and paint

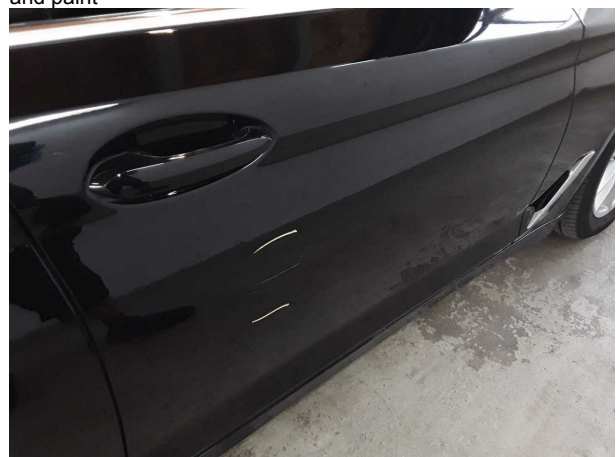
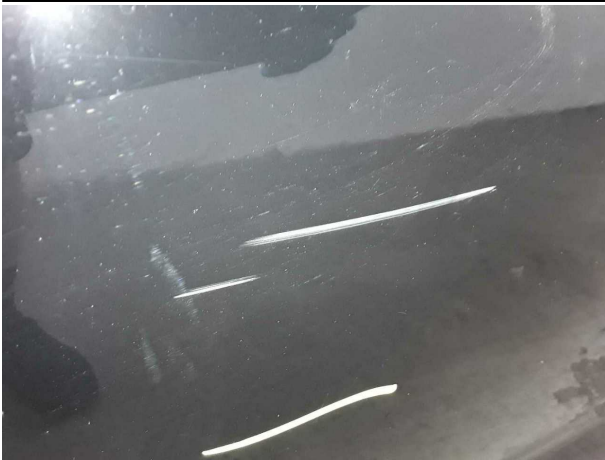
| No. | Component group | Description |
|---|---|---|
| 6 | Door - front right side | Door - Scratched - Repair and paint |

**Damage #6:** Door - front right side: Door - Scratched - Repair and paint

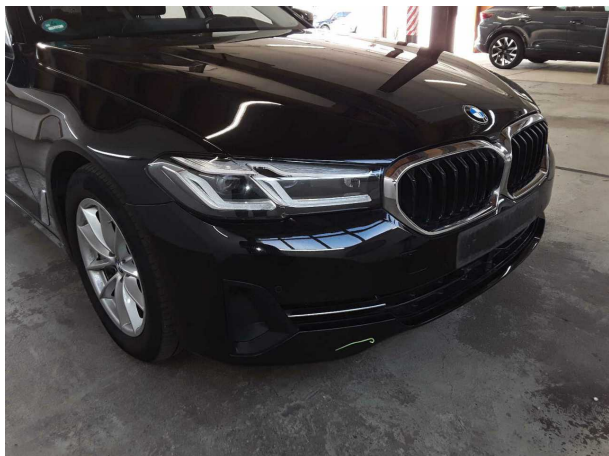
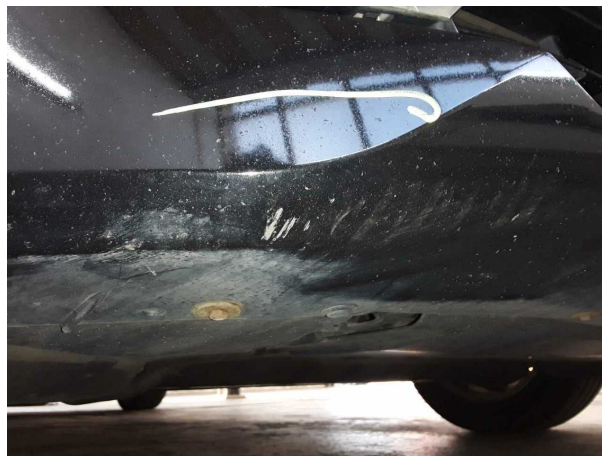
| Nr. | Bauteilgruppe | Beschreibung |
|---|---|---|
| 1 | Stoßfänger vorn | Stoßfänger vorn - verkratzt / verschürft - Wertminderung |

**Beschädigung #1:** Stossfänger vorn: Stossfänger vorn - verkratzt / verschürft - Wertminderung

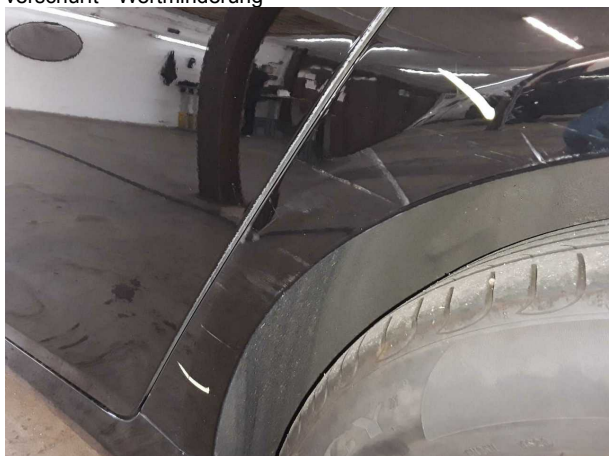
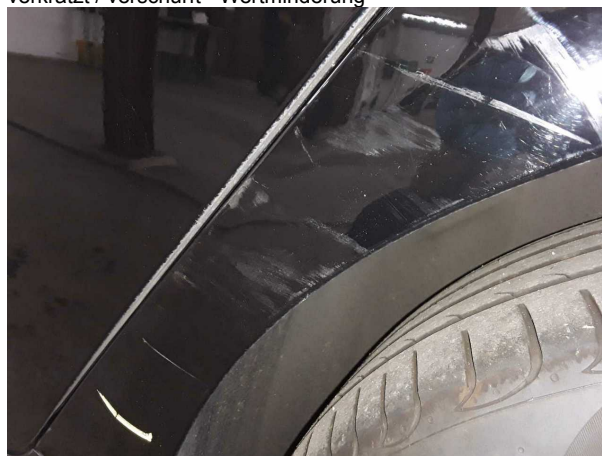
| Nr. | Bauteilgruppe | Beschreibung |
|---|---|---|
| 2 | Seitenwand links | Seitenwand - verkratzt / verschürft - Smart Repair |

**Beschädigung #2:** Seitenwand links: Seitenwand - verkratzt / verschürft - Smart Repair

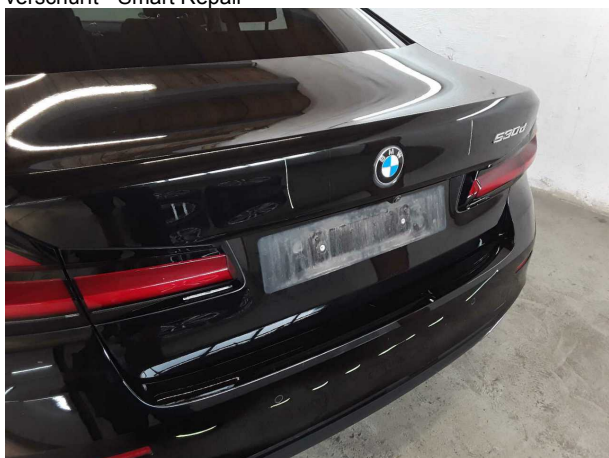
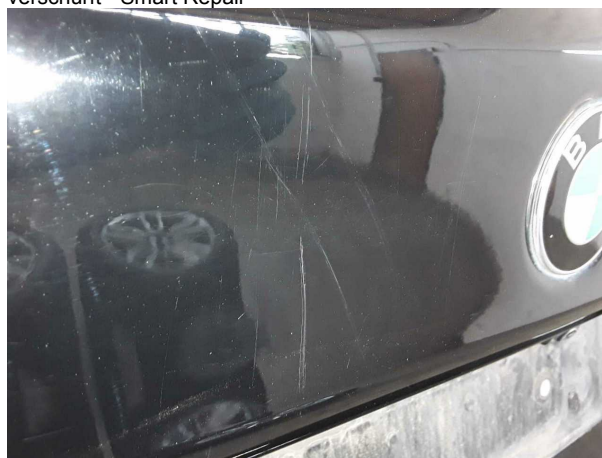
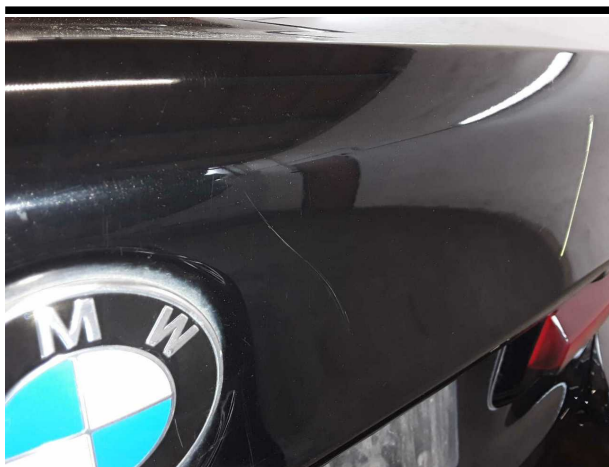
| Nr. | Bauteilgruppe | Beschreibung |
|---|---|---|
| 3 | Heckklappe/-tür | Heckklappe - verkratzt / verschürft - Smart Repair |

**Beschädigung #3:** Heckklappe/-tür: Heckklappe - verkratzt / verschürft - Smart Repair

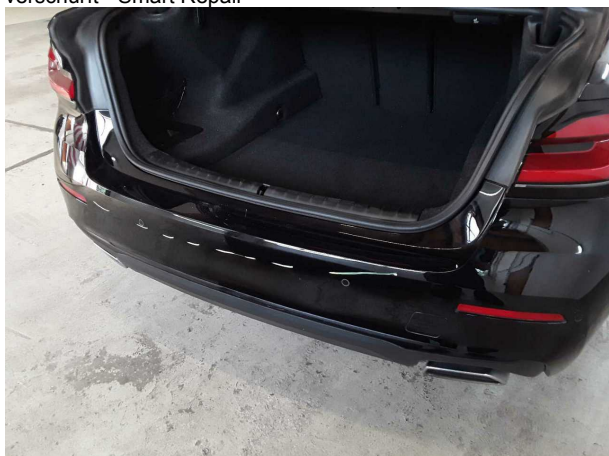
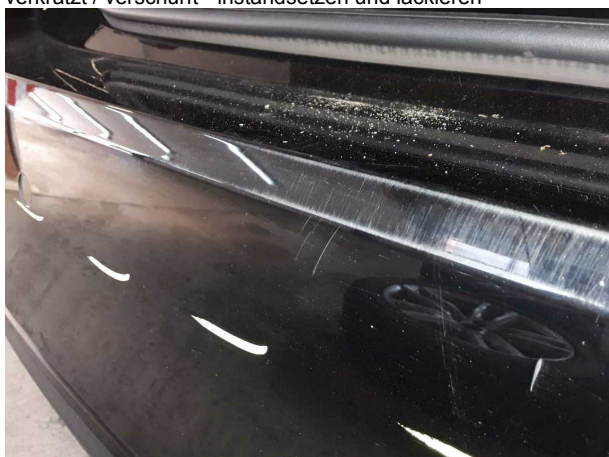
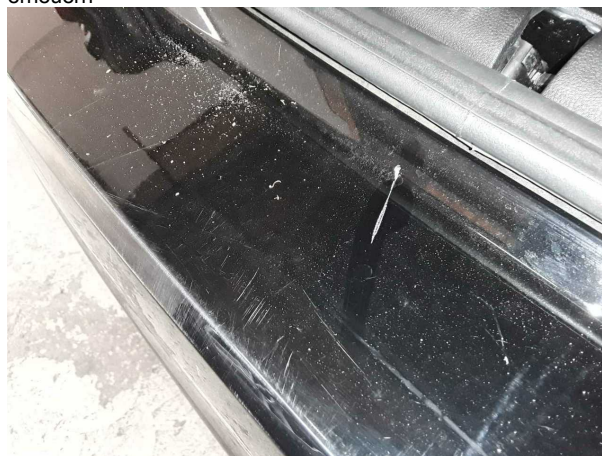
| Nr. | Bauteilgruppe | Beschreibung |
|---|---|---|
| 5 | Stoßfänger hinten | Stoßfänger hinten - verkratzt / verschürft - instandsetzen und lackieren |

**Beschädigung #5:** Stossfänger hinten: Stossfänger hinten - verkratzt / verschürft - instandsetzen und lackieren

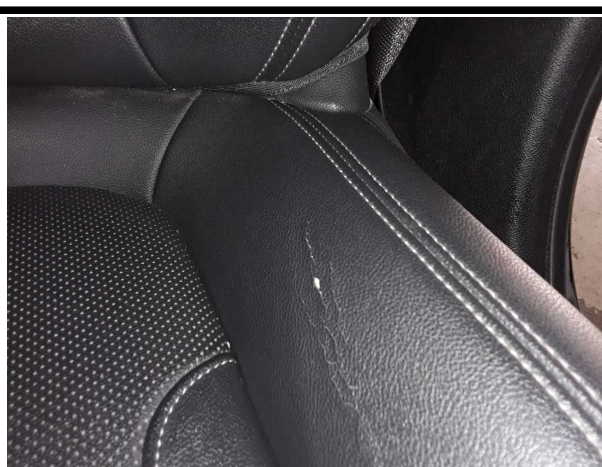
| Nr. | Bauteilgruppe | Beschreibung |
|---|---|---|
| 4 | Sitz vorn | Sitzbezug links - porös / rissig - erneuern |

**Beschädigung #4:** Sitz vorn: Sitzbezug links - porös / rissig - erneuern

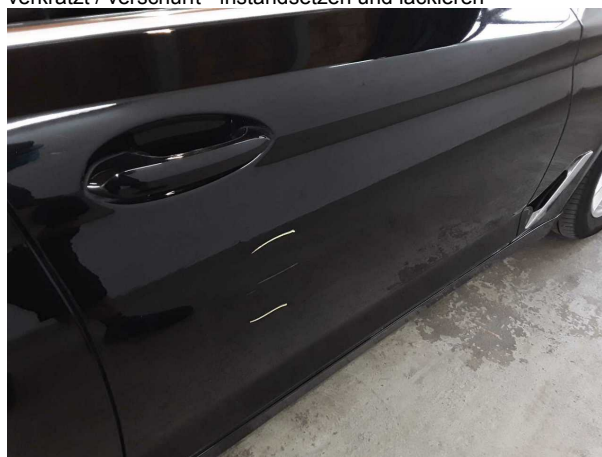
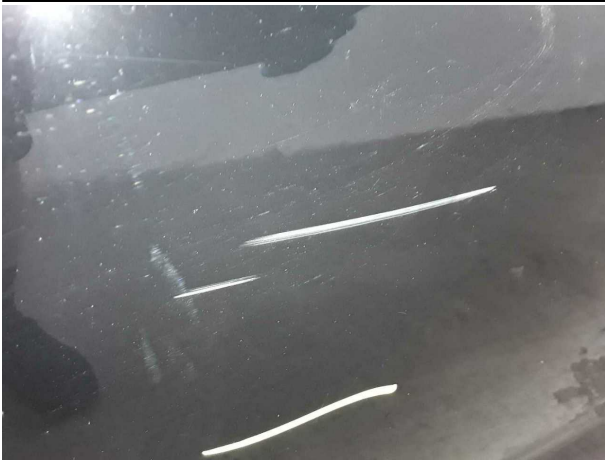
| Nr. | Bauteilgruppe | Beschreibung |
|---|---|---|
| 6 | Tür vorn rechts | Tür - verkratzt / verschürft - instandsetzen und lackieren |

**Beschädigung #6:** Tür vorn rechts: Tür - verkratzt / verschürft... instandsetzen und lackieren

**Beschädigung #6:** Tür vorn rechts: Tür - verkratzt / verschürft -  
instandsetzen und lackieren
