WMW21GC01RTA34602

## Zustandsbericht

**TÜV SÜD Auto Service GmbH**  
Römeräcker 1  
76351 Linkenheim - Hochstetten

Besichtigungsdatum: 02.07.2026  
**Protokollnummer: 46300365**  
Anlieferungsdatum: 02.07.2026

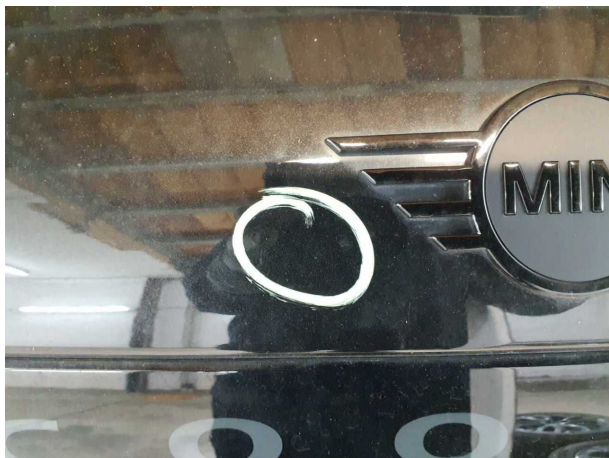
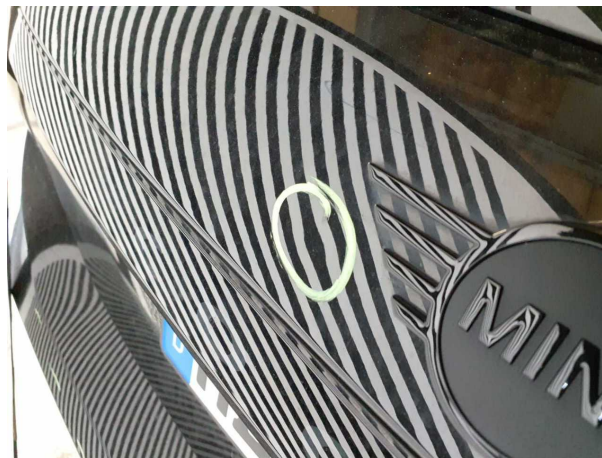
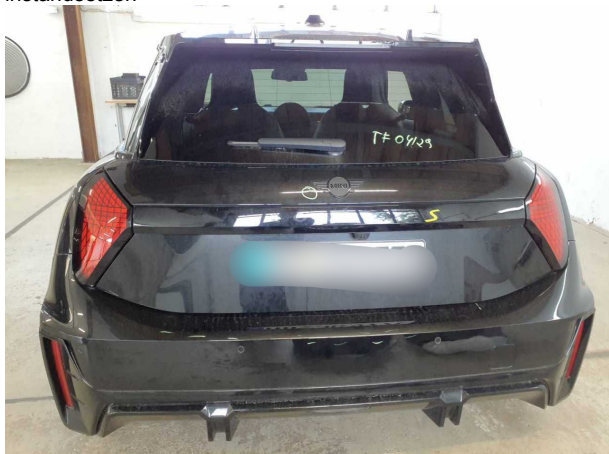
| Nr. | Bauteilgruppe | Beschreibung |
|---|---|---|
| 1 | Heckklappe/-tür | Heckklappe - Delle(n) - sanft instandsetzen |

**Beschädigung #1:** Heckklappe/-tür: Heckklappe - Delle(n) - sanft instandsetzen

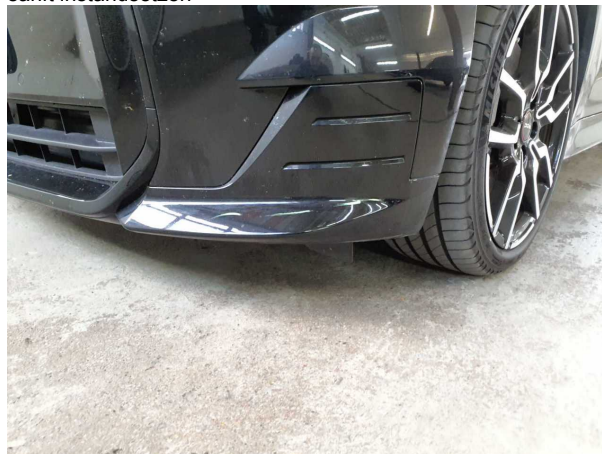
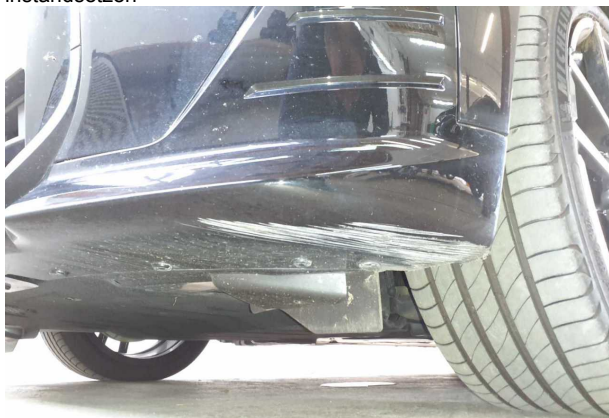
| Nr. | Bauteilgruppe | Beschreibung |
|---|---|---|
| 2 | Stoßfänger vorn | Stoßfänger vorn - verkratzt / verschürft - Smart Repair |

**Beschädigung #2:** Stossfänger vorn: Stossfänger vorn - verkratzt / verschürft - Smart Repair

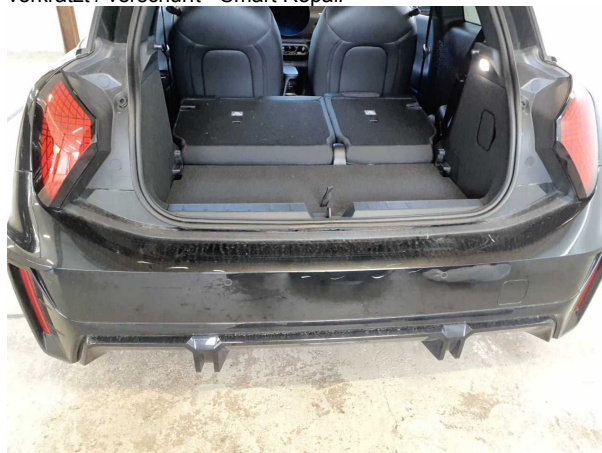
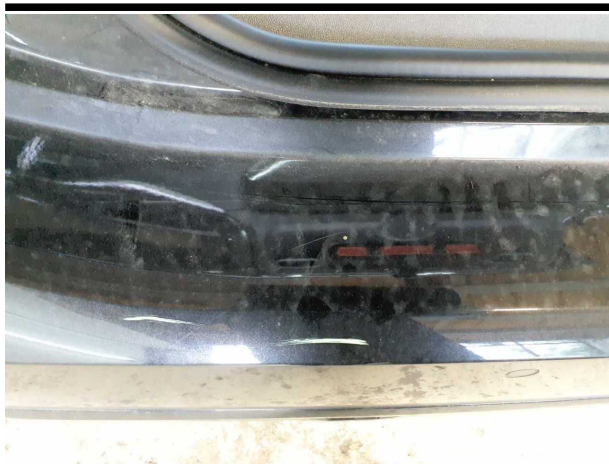
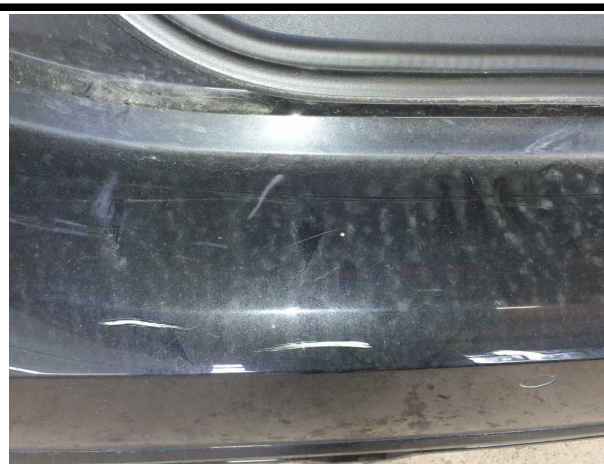
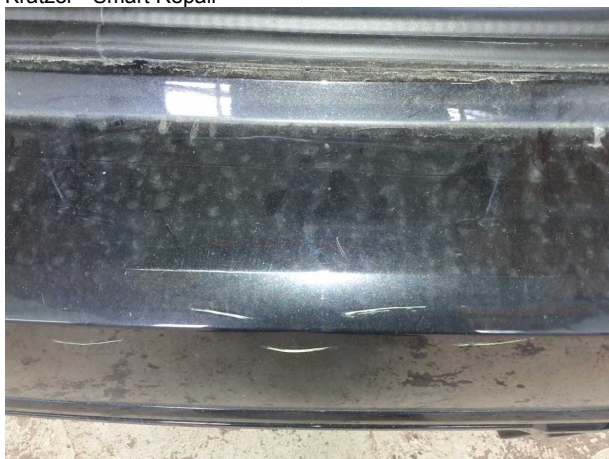
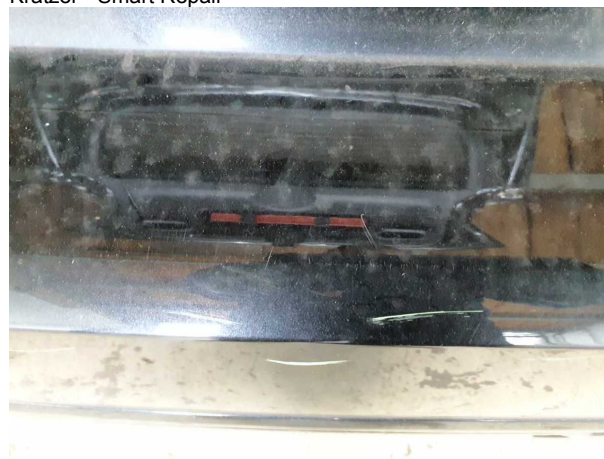
| Nr. | Bauteilgruppe | Beschreibung |
|---|---|---|
| 3 | Stoßfänger hinten | Stoßfänger hinten - Kratzer - Smart Repair |

**Beschädigung #3:** Stossfänger hinten: Stossfänger hinten - Kratzer - Smart Repair

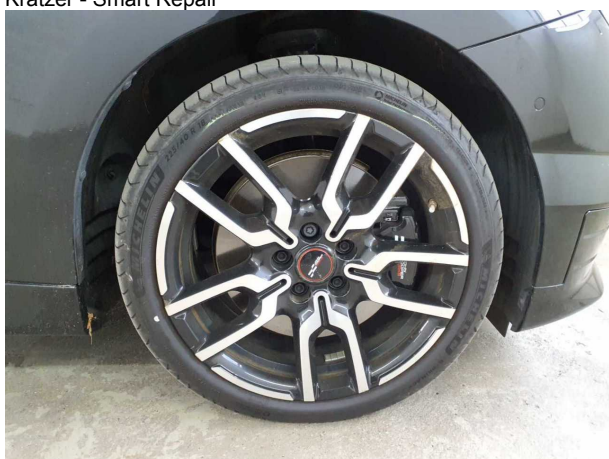
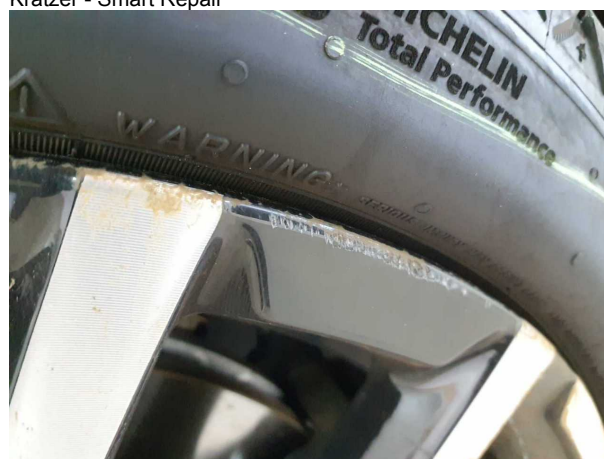
| Nr. | Bauteilgruppe | Beschreibung |
|---|---|---|
| 4 | Rad/Reifen | Leichtmetallfelge vorn rechts - verkratzt / verschürft - Wertminderung |

**Beschädigung #4:** Rad/Reifen: Leichtmetallfelge vorn rechts - verkratzt / verschürft - Wertminderung

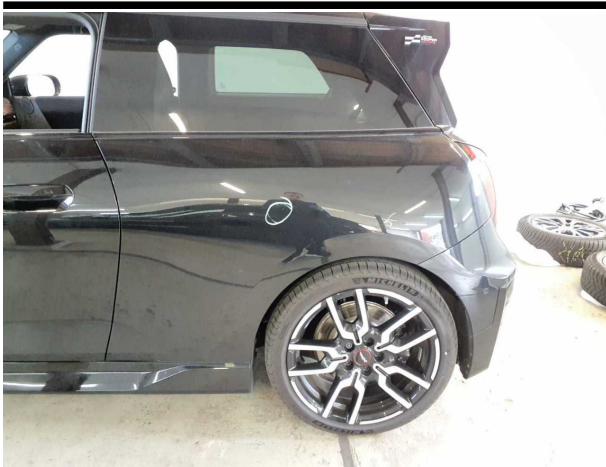
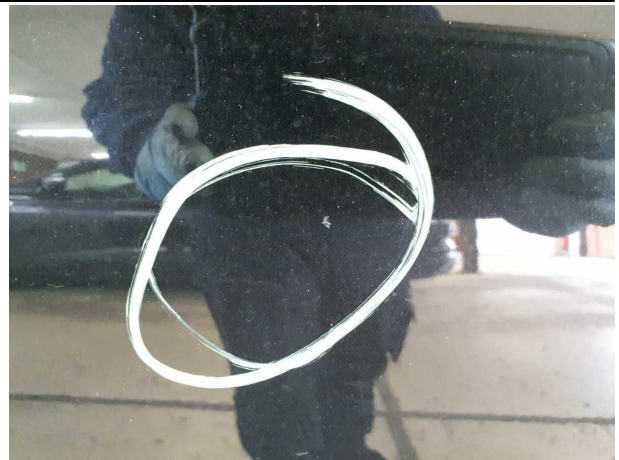
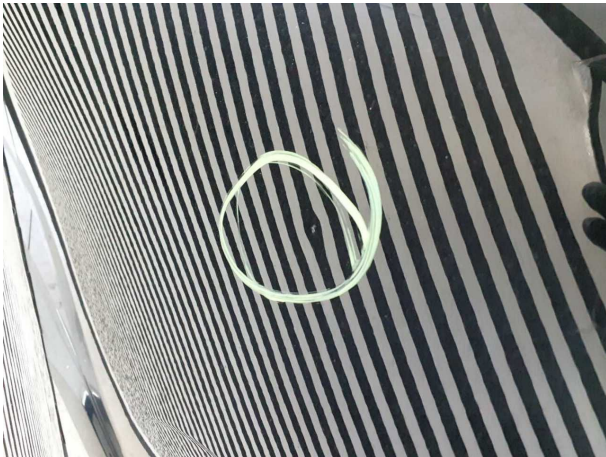
| Nr. | Bauteilgruppe | Beschreibung |
|---|---|---|
| 5 | Seitenwand links | Seitenwand - Delle / Lackschaden - instandsetzen und lackieren |

**Beschädigung #5:** Seitenwand links: Seitenwand - Delle / Lackschaden - instandsetzen und lackieren

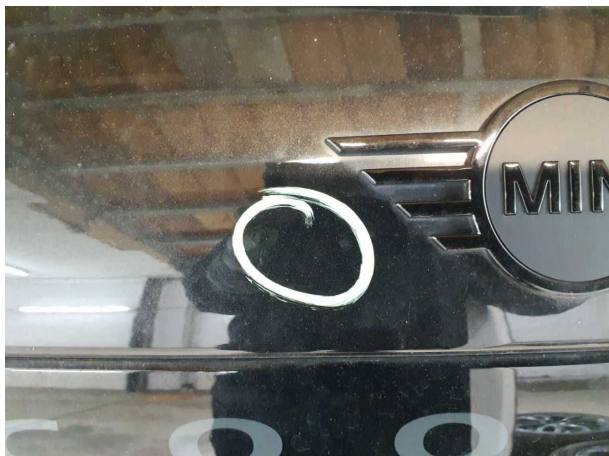
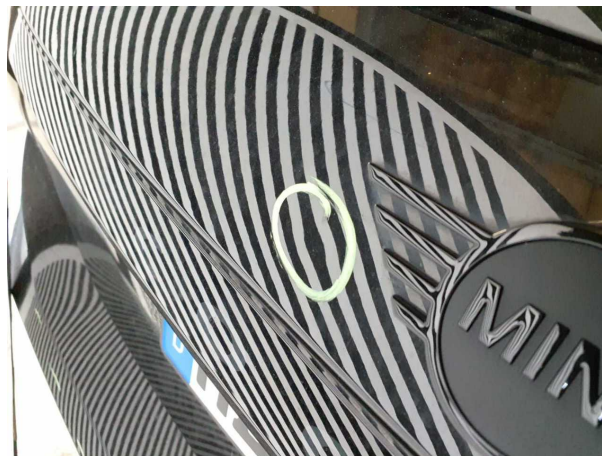
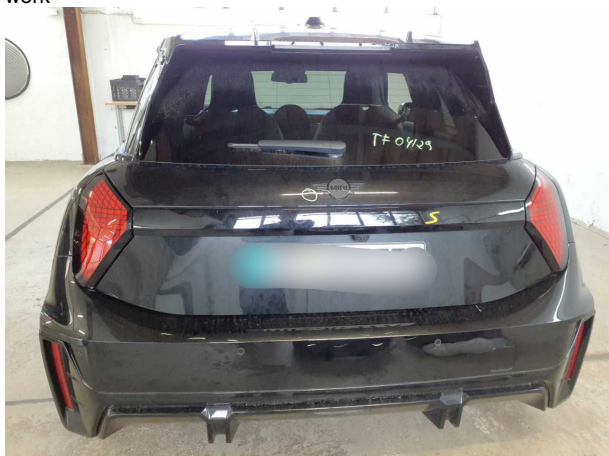
| No. | Component group | Description |
|---|---|---|
| 1 | Boot lid / rear door | Boot lid - dent(s) - Smooth repair work |

**Damage #1:** Boot lid / rear door: Boot lid - dent(s) - Smooth repair work

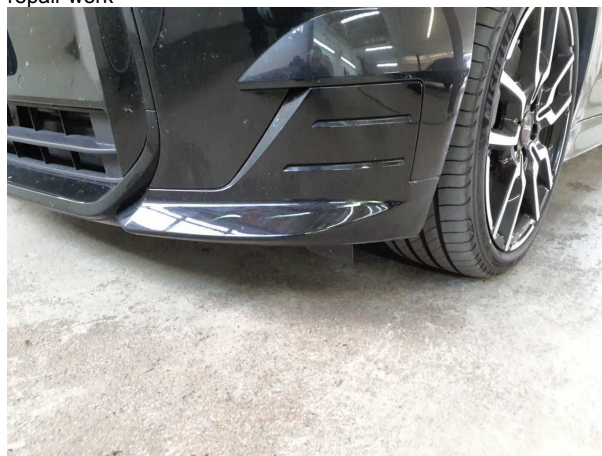
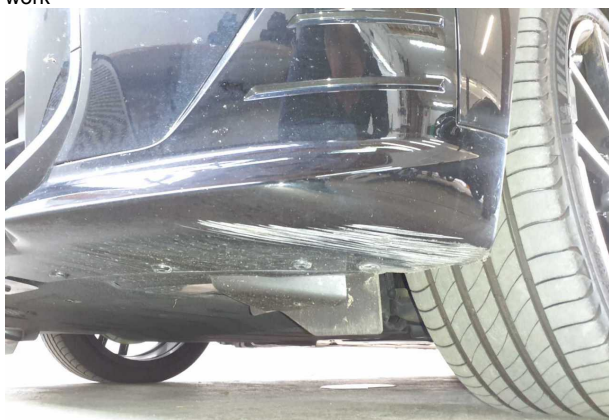
| No. | Component group | Description |
|---|---|---|
| 2 | Front bumper | Front bumper - Scratched - Smart repair |

**Damage #2:** Front bumper: Front bumper - Scratched - Smart repair

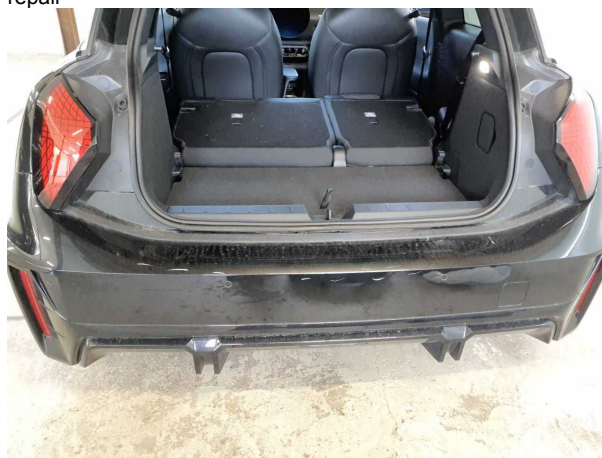
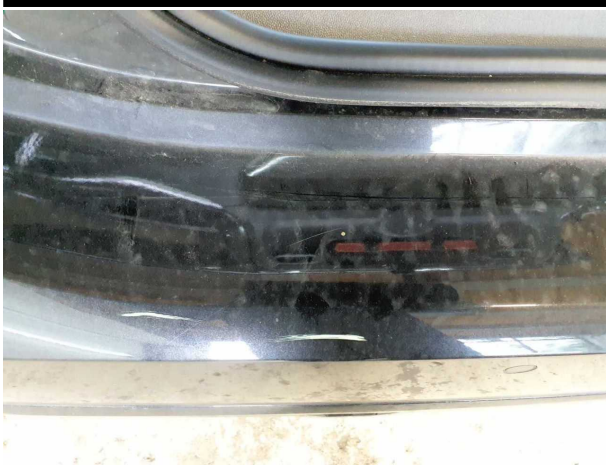
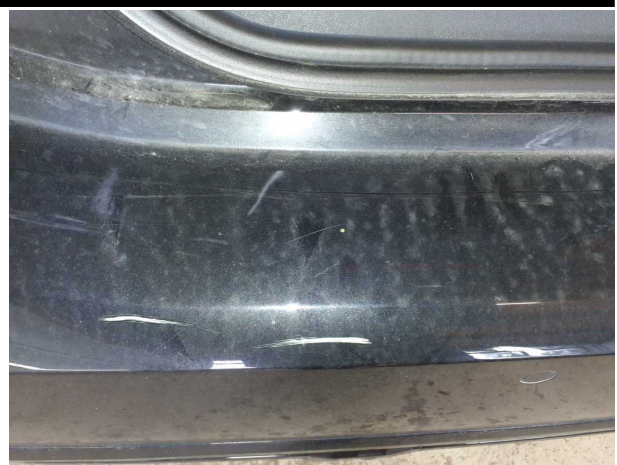
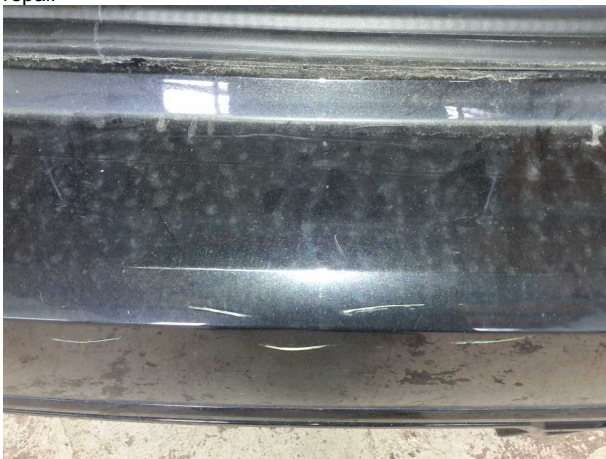
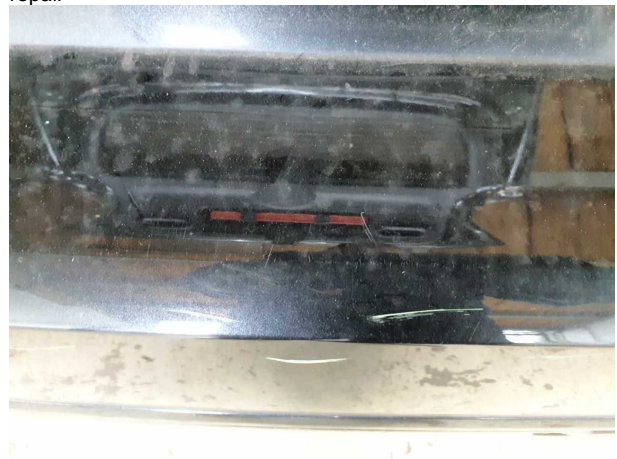
| No. | Component group | Description |
|---|---|---|
| 3 | Rear bumper | Rear bumper - Scratch(es) - Smart repair |

**Damage #3:** Rear bumper: Rear bumper - Scratch(es) - Smart repair

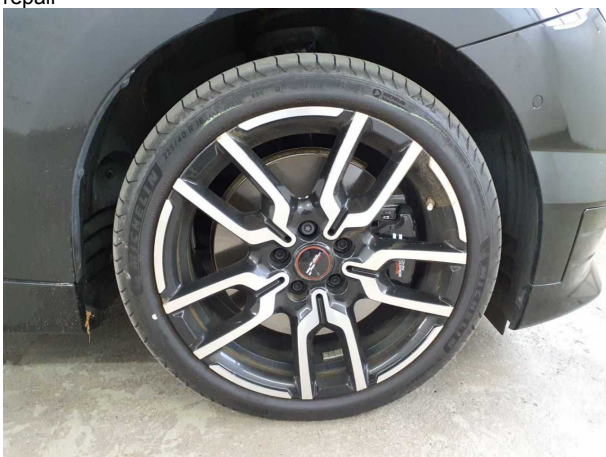
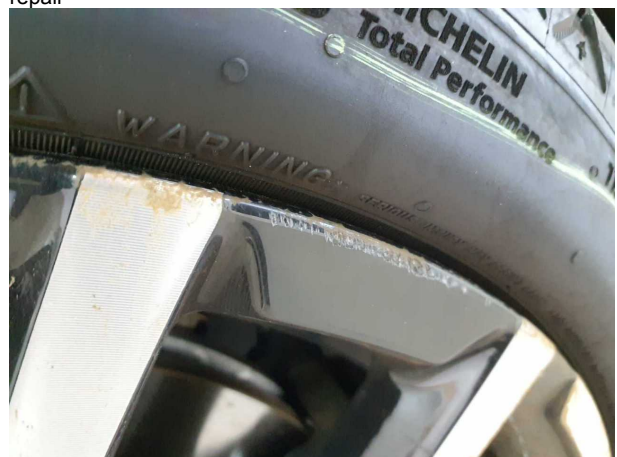
| No. | Component group | Description |
|---|---|---|
| 4 | Wheel / tyres | Alloy rim - front right side - Scratched - Loss in value |

**Damage #4:** Wheel / tyres: Alloy rim - front right side - Scratched - Loss in value

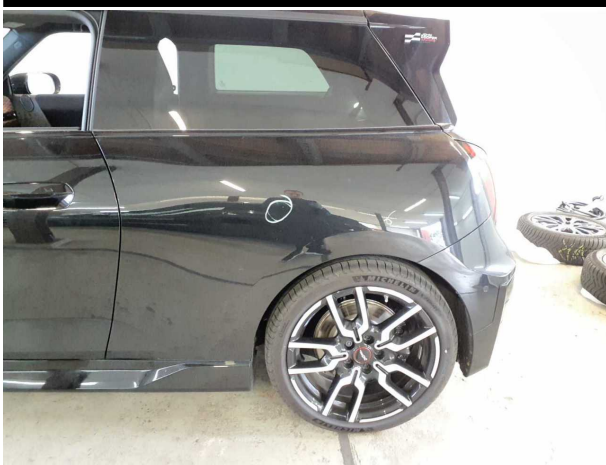
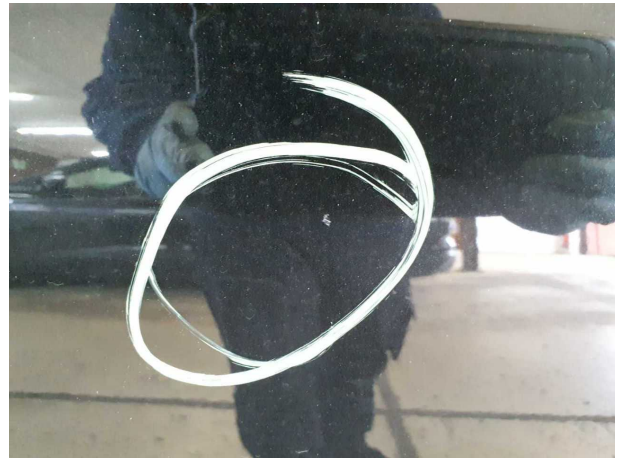
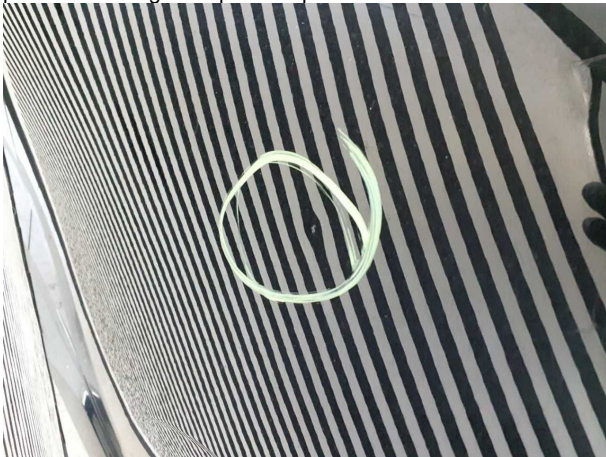
| No. | Component group | Description |
|---|---|---|
| 5 | Side panel - rear left side | Side panel - Dent / paintcoat damage - Repair and paint |

**Damage #5:** Side panel - rear left side: Side panel - Dent / paintcoat damage - Repair and paint
