IBIZA

LVV Nr 4614336
Hersteller Seat
Model Ibiza
Variante FR 1.0 TSI
Listenpreis 20.084,03
VIN VSSZZZKJZNR108025
Erstzulassungsdatum 1.6.2022
Kennzeichen M GZ1670

Zustandsbericht / Minderwertgutachten

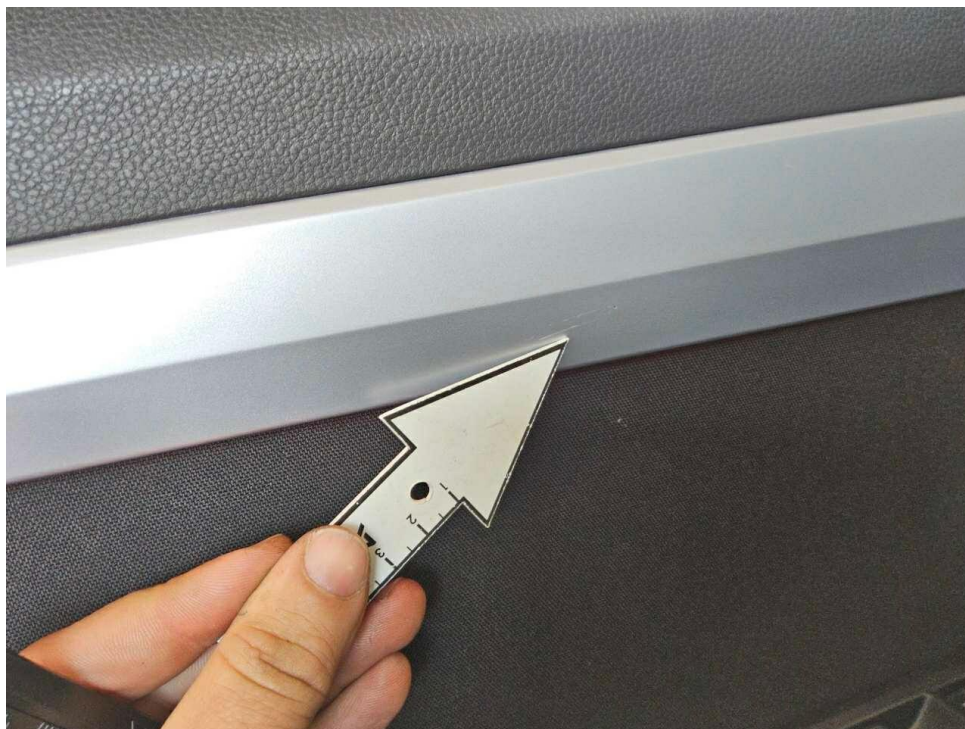
Bild 13 : Verkleidung Tür vorne links, zerkratzt, Gebrauchsspur

Stoßfänger hinten Lackierung, zerkratzt, Gebrauchsspur (Bild 16, 17)
Stoßfänger vorne Lackierung, Steinschlag, Gebrauchsspur (Bild 14, 15)
Verkleidung Tür vorne links, zerkratzt, Gebrauchsspur (Bild 13)

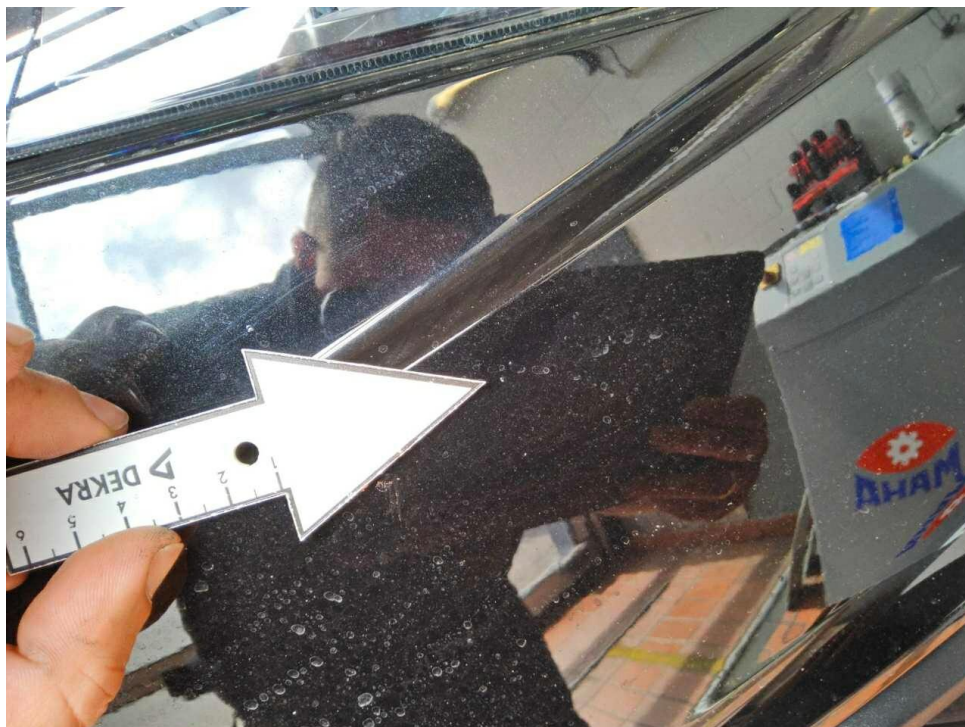
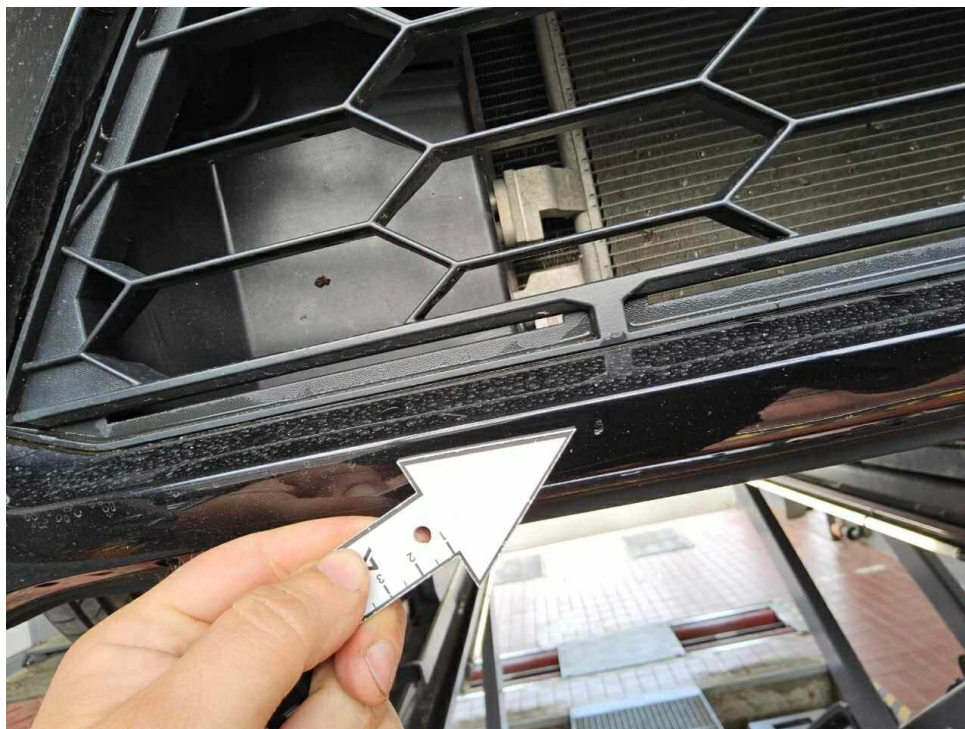
Bild 14 : Stoßfänger vorne Lackierung, Steinschlag, Gebrauchsspur

Bild 15 : Stoßfänger vorne Lackierung, Steinschlag, Gebrauchsspur

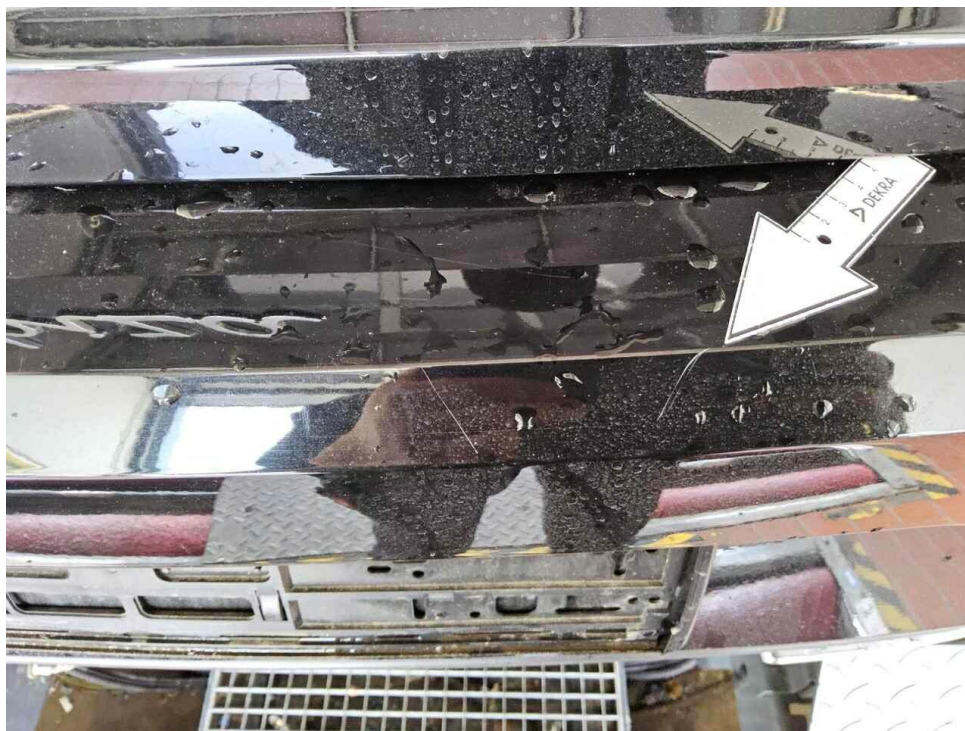
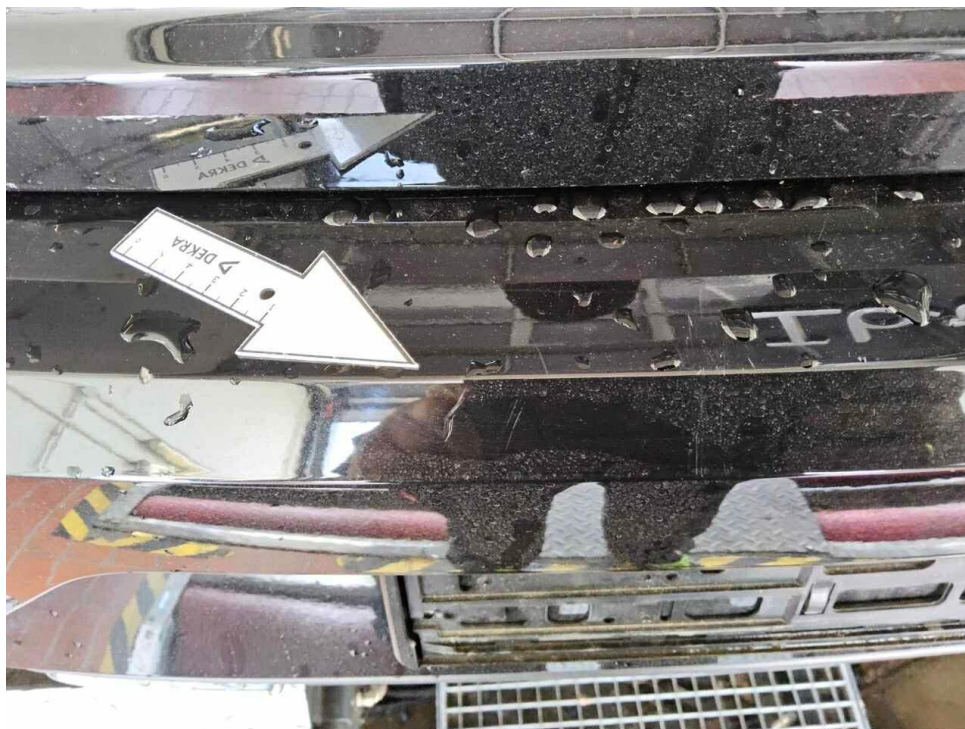
Bild 16 : Stoßfänger hinten Lackierung, zerkratzt, Gebrauchsspur

Bild 17 : Stoßfänger hinten Lackierung, zerkratzt, Gebrauchsspur

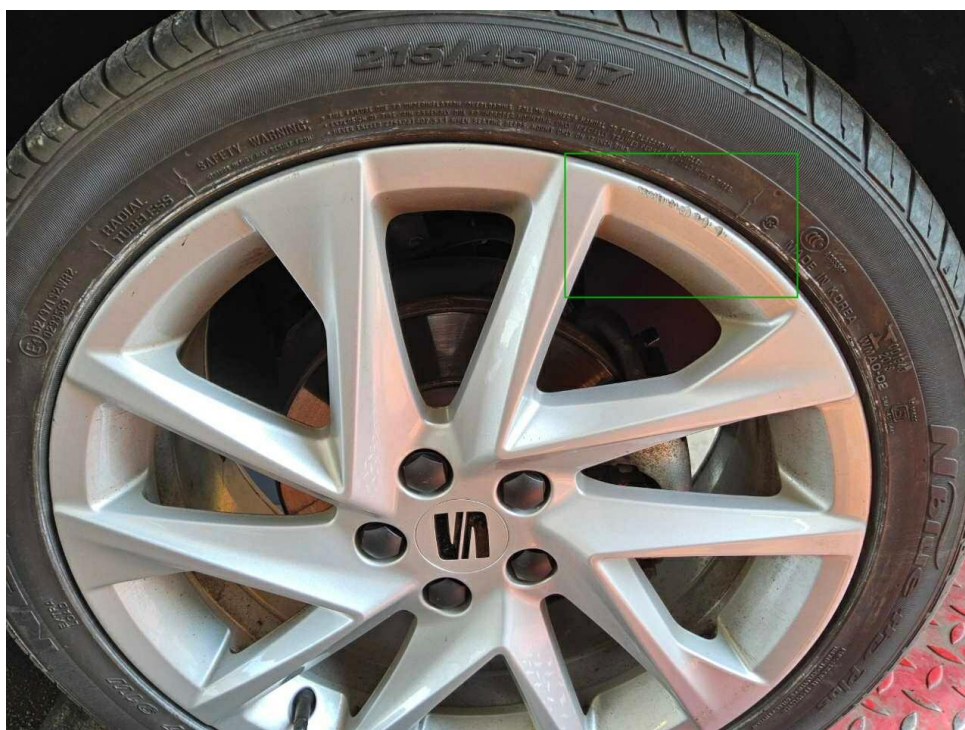
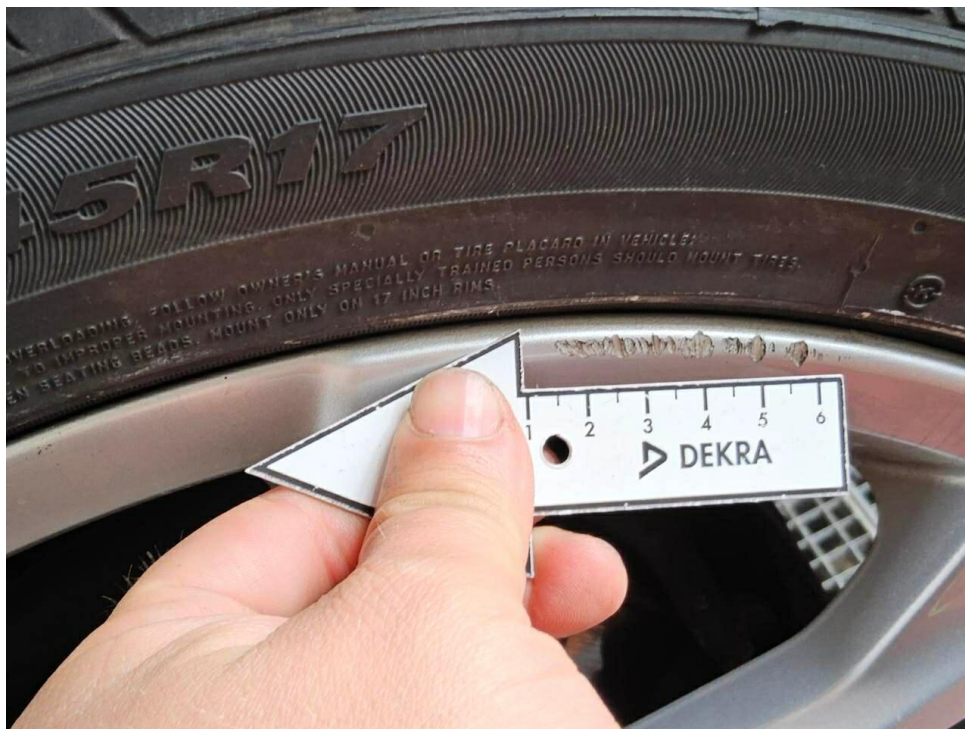
Bild 18 : Felge vorne rechts Lackierung, zerkratzt, lackieren

Bild 19 : Felge vorne rechts Lackierung, zerkratzt, lackieren

1. Reifendichtmittel abgelaufen, erneuern (Bild 20)
2. Felge vorne rechts Lackierung, zerkratzt, lackieren (Bild 18, 19)

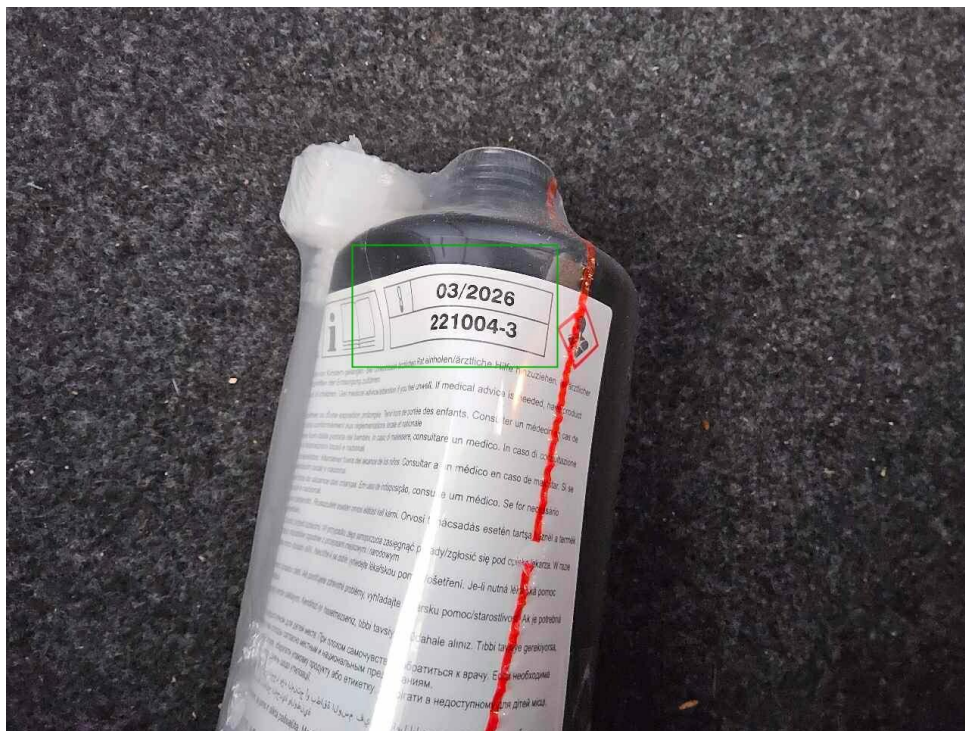
Bild 20 : Reifendichtmittel abgelaufen

Achse	Reifenbezeichnung	Hersteller/Typ	Art	Profiltiefe
1 links	215 / 45 R 17 91 W	Nexen / N blue HD Plus RPB	S / O	7 mm
rechts	215 / 45 R 17 91 W	Nexen / N blue HD Plus RPB	S / O	7 mm
2 links	215 / 45 R 17 91 W	Nexen / N blue HD Plus RPB	S / O	7 mm
rechts	215 / 45 R 17 91 W	Nexen / N blue HD Plus RPB	S / O	7 mm
Pannenset	Füllflasche haltbar bis 31.03.2026
