**Fahrzeug:** KIA EV6 77,4 kWh 168 kW Heckantrieb Sports Utility Vehicle 5-türig 0 ccm 229 PS / 168 KW Elektrisch Automatik

| Amtliches Kennzeichen: | GE -SG 0146E | Fahrgestell-Nummer: | KNAC381AFP5110528 |

## Zustandsbericht

| Besichtigungsdatum | 06.07.2026 |

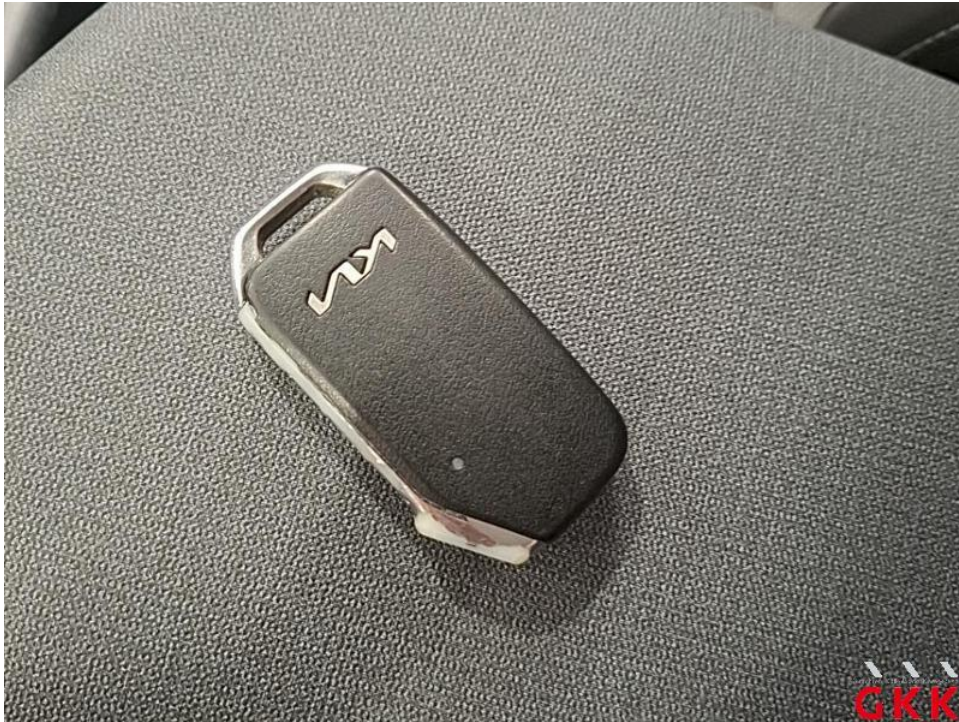
Schließanlage Hauptschlüssel, fehlt (Bild 13)

Bild 13. Schließanlage, Hauptschlüssel, fehlt, ersetzen

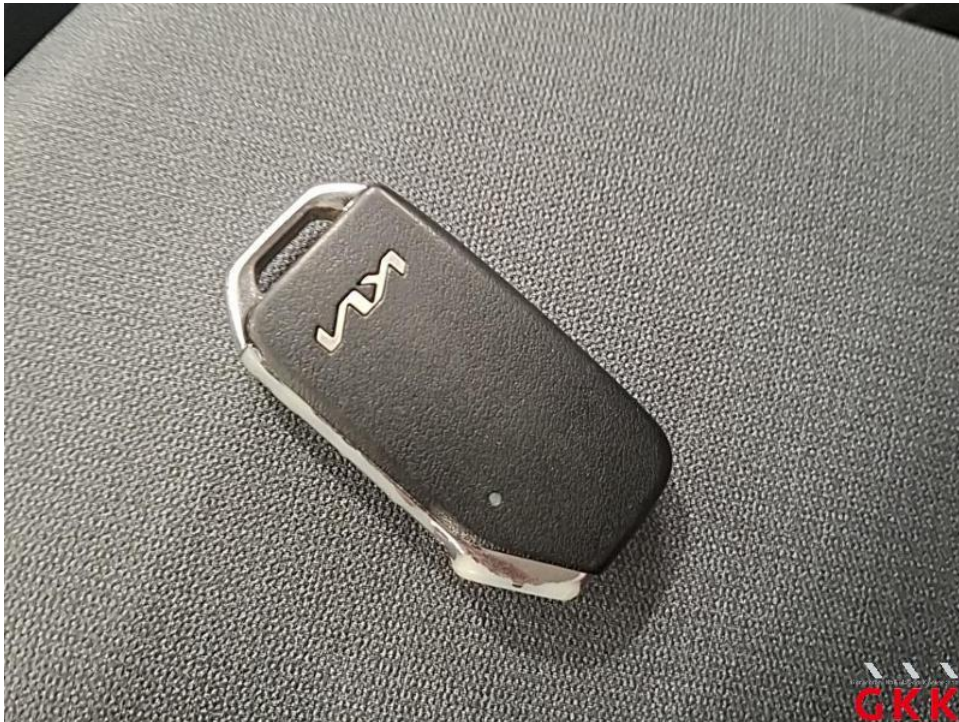
Hauptschlüssel mit Fernbedienung, beschädigt (Bild 14, Bild 15, Bild 16)

Bild 14. Hauptschlüssel, mit Fernbedienung, beschädigt, ersetzen

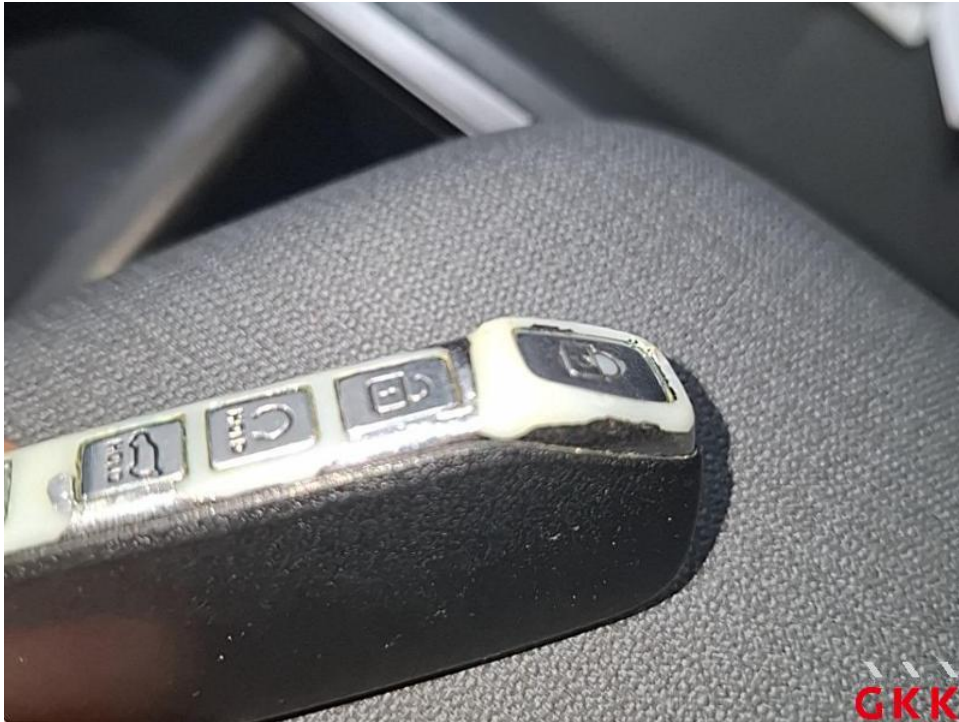
Bild 15. Hauptschlüssel, mit Fernbedienung, beschädigt, ersetzen

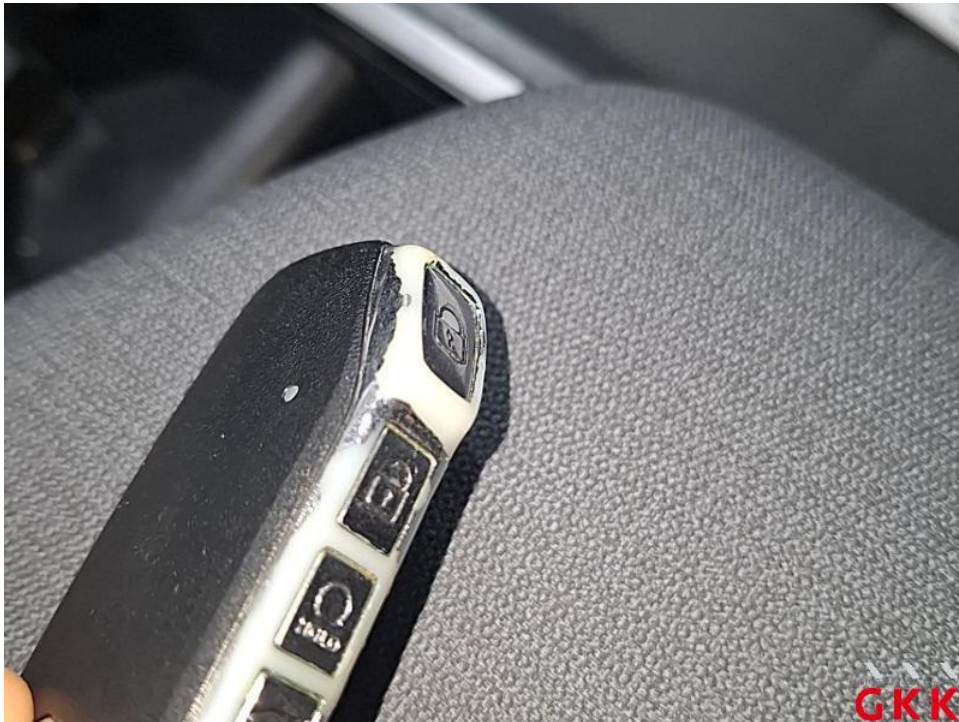
Bild 16. Hauptschlüssel, mit Fernbedienung, beschädigt, ersetzen

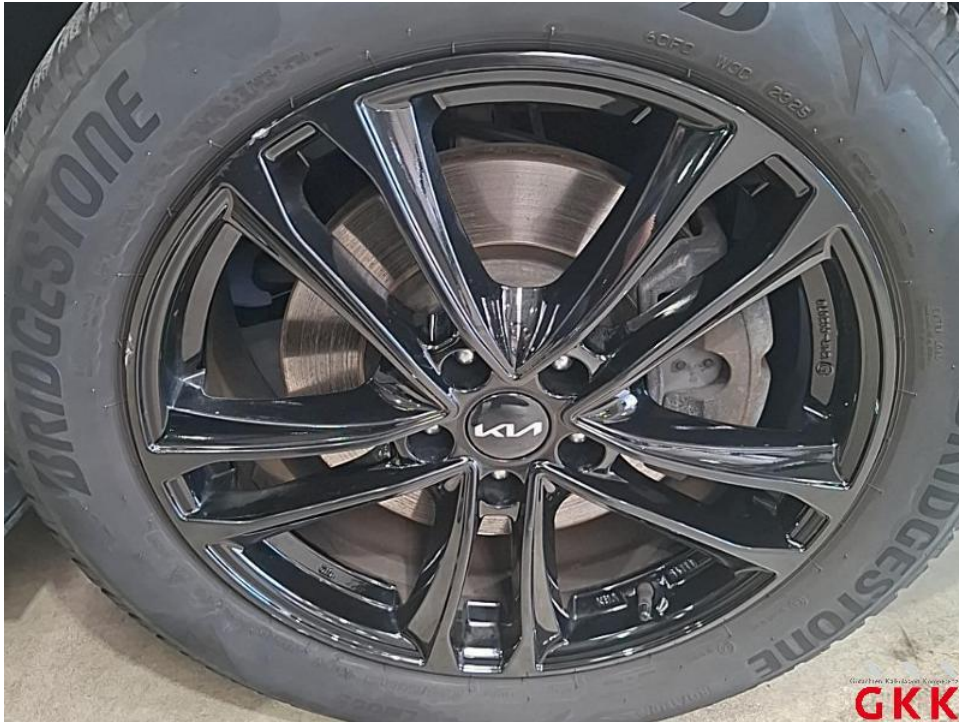
LM-Rad vorne rechts, Materialabtrag (Bild 17, Bild 18, Bild 19)

Bild 17. LM-Rad, vorne rechts, Materialabtrag, ersetzen

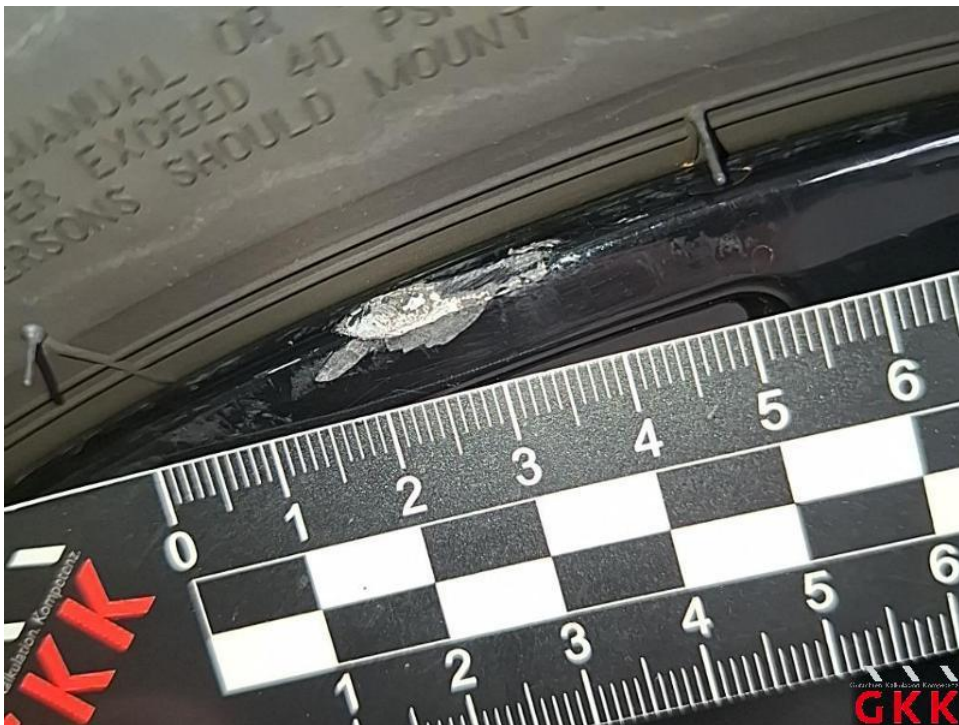
Bild 18. LM-Rad, vorne rechts, Materialabtrag, ersetzen

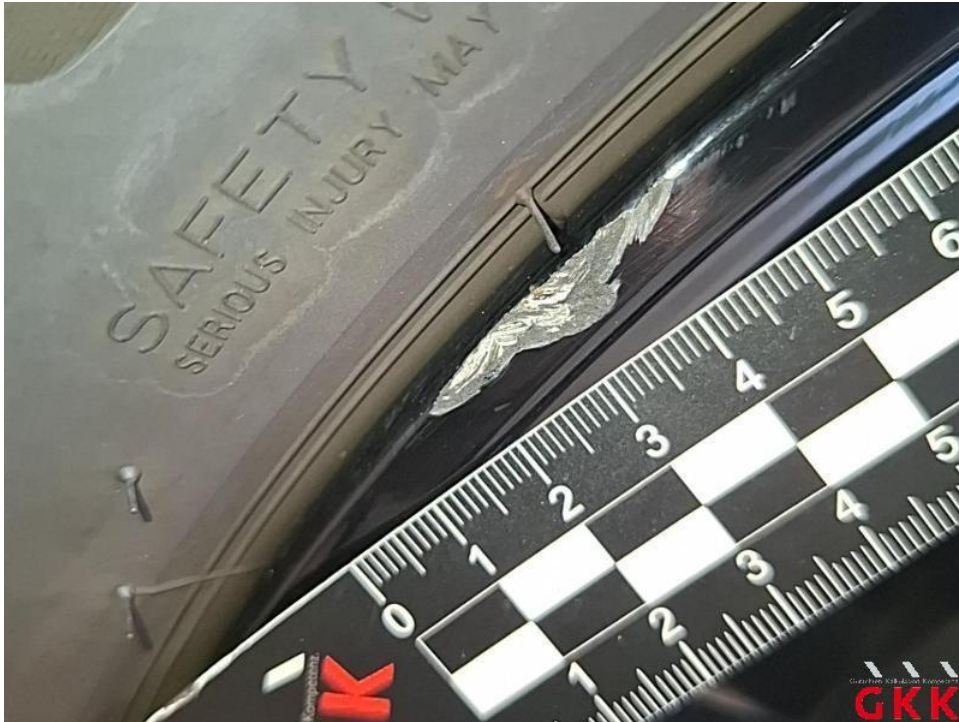
Bild 19. LM-Rad, vorne rechts, Materialabtrag, ersetzen

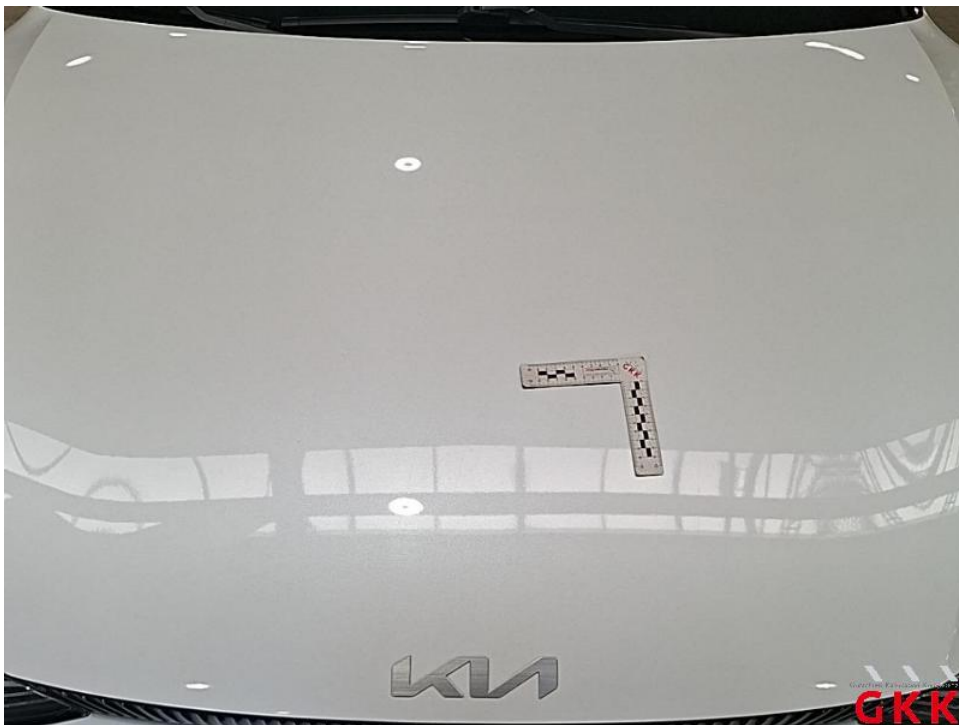
Motorhaube, Steinschlag und Kratzer (Bild 20, Bild 21, Bild 22)

Bild 20. Motorhaube, Steinschlag und Kratzer, instand setzen - lackieren

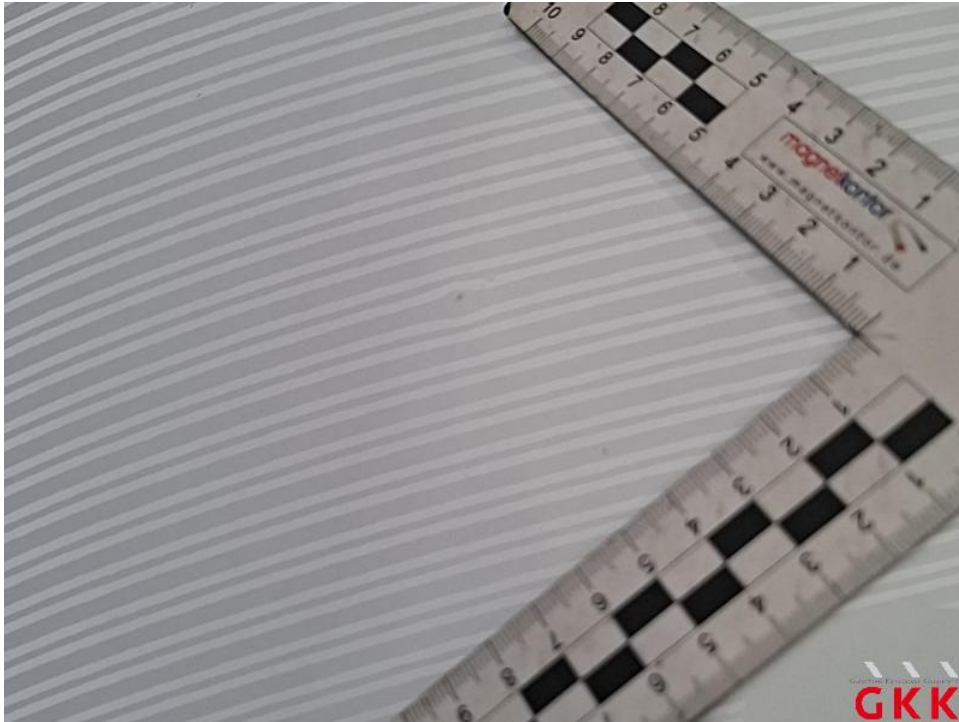
Bild 21. Motorhaube, Steinschlag und Kratzer, instand setzen - lackieren

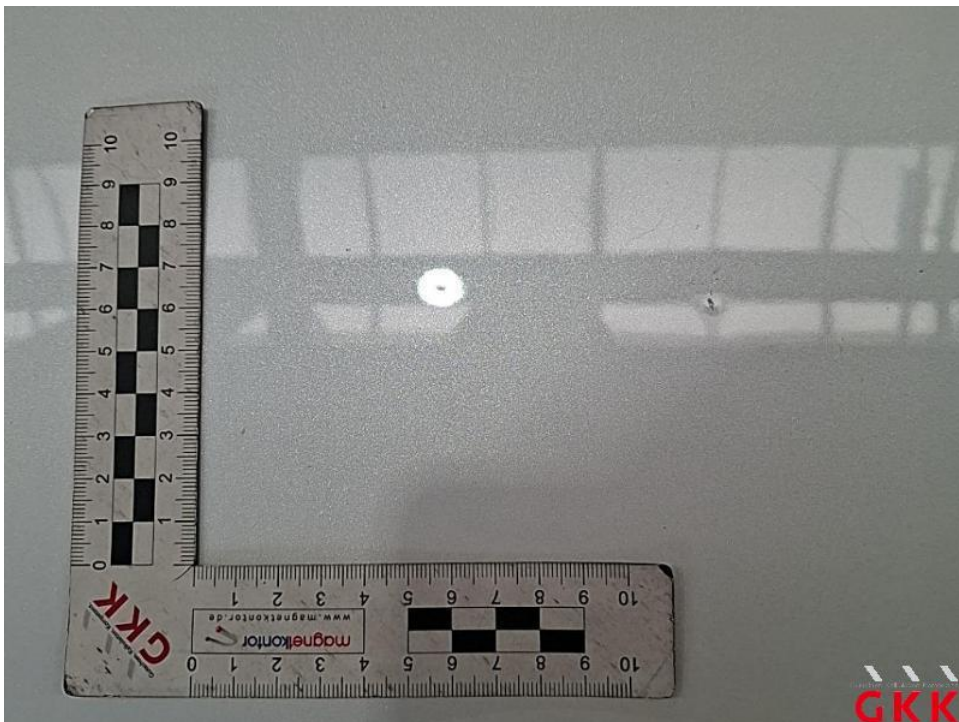
Bild 22. Motorhaube, Steinschlag und Kratzer, instand setzen - lackieren

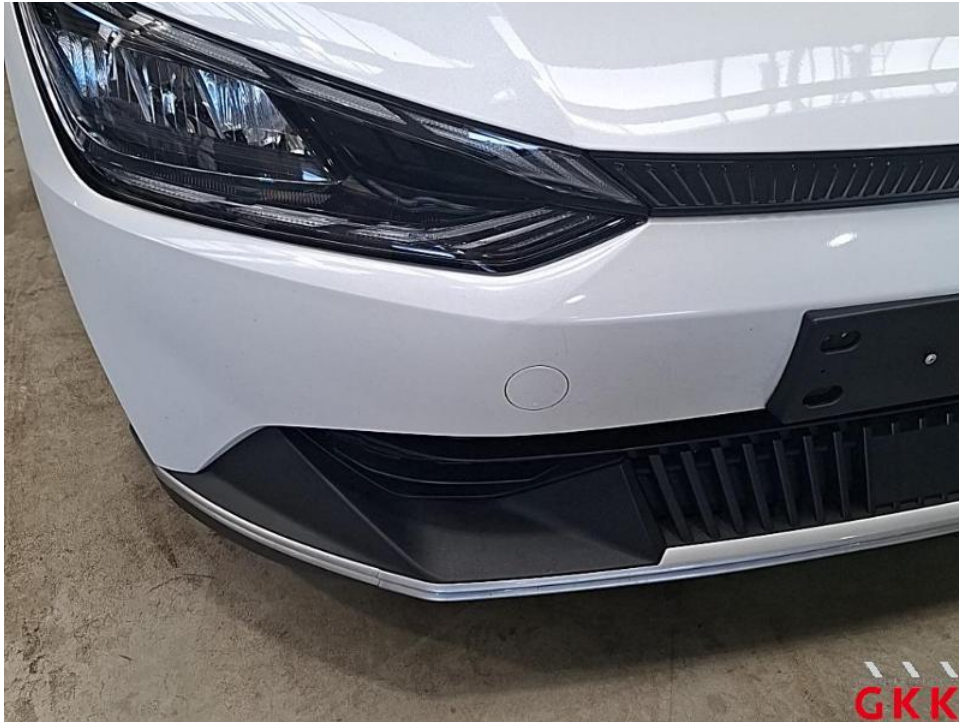
Stoßfänger vorne Verkleidung oberhalb -lackiert-, verkratzt (Bild 23, Bild 24, Bild 25)

Bild 23. Stoßfänger vorne, Verkleidung oberhalb -lackiert-, verkratzt, lackieren

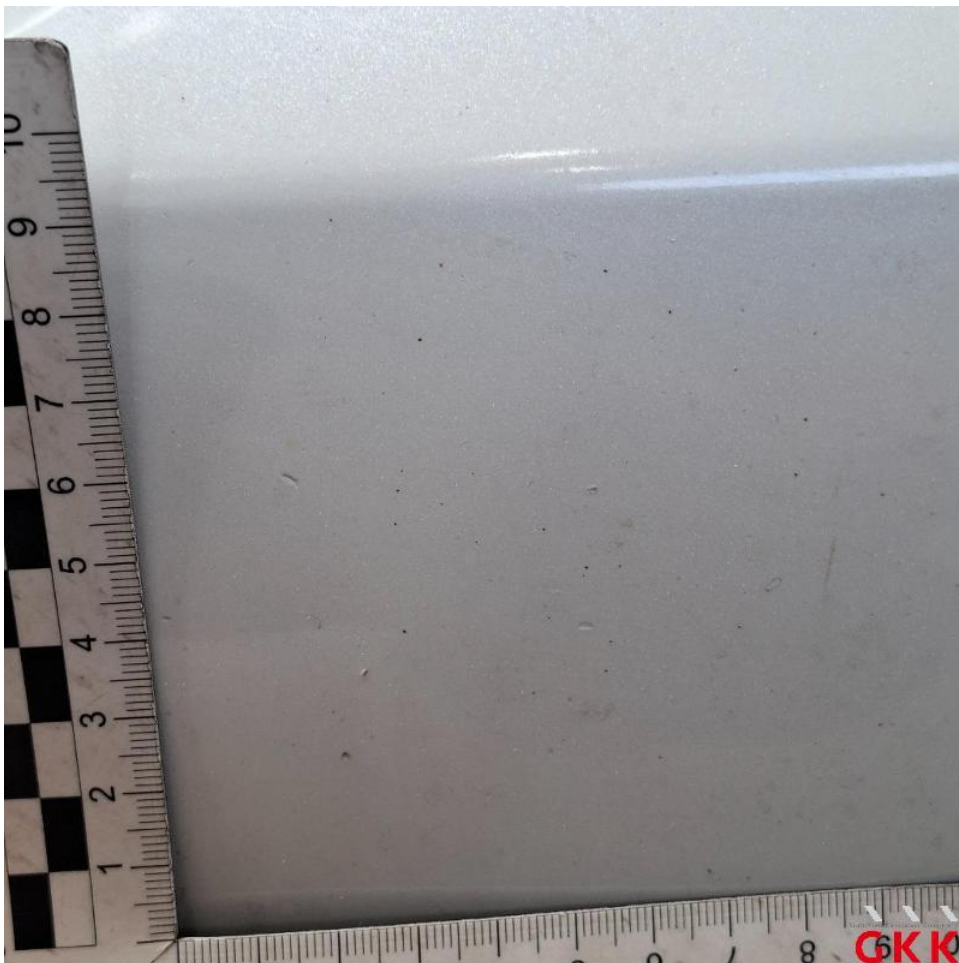
Bild 24. Stoßfänger vorne, Verkleidung oberhalb -lackiert-, verkratzt, lackieren

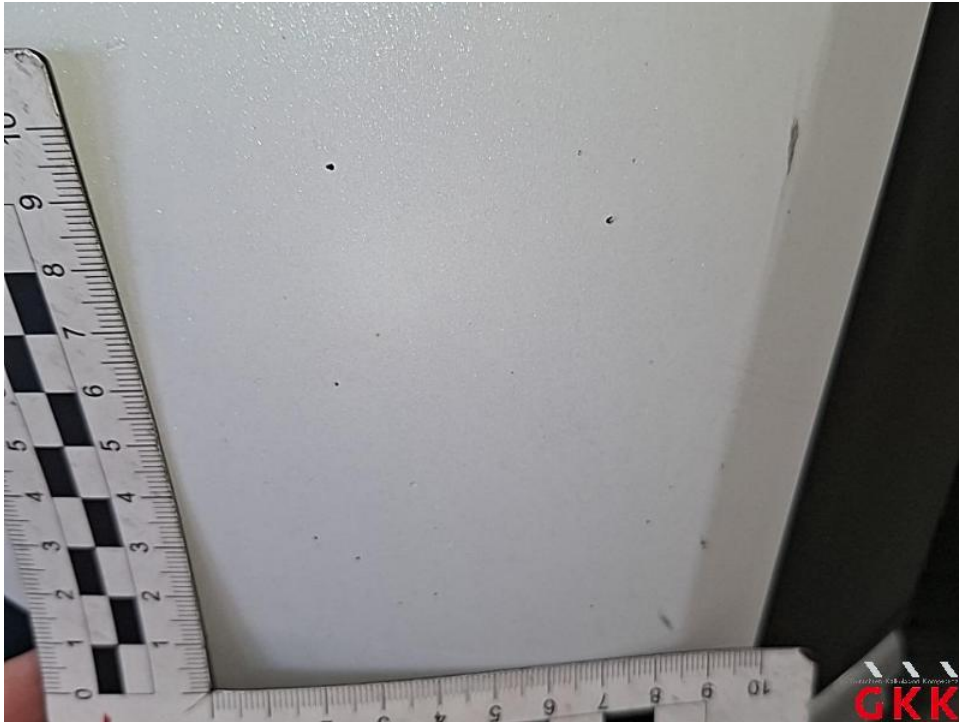
Bild 25. Stoßfänger vorne, Verkleidung oberhalb -lackiert-, verkratzt, lackieren

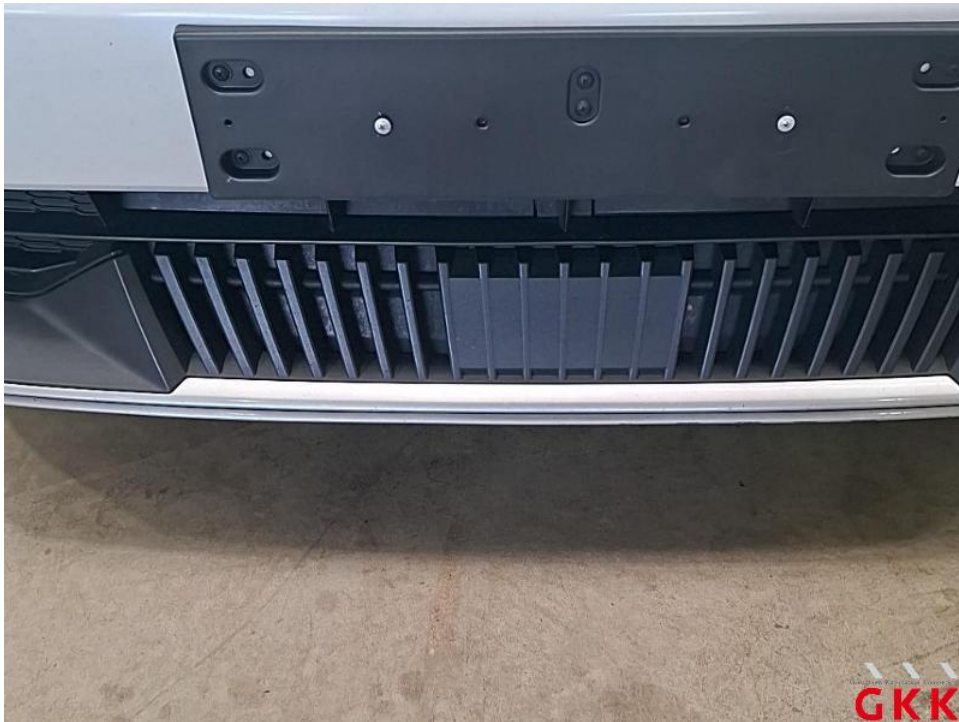
Stoßfänger vorne Spoiler -unlackiert-, Steinschlag und Kratzer (Bild 26, Bild 27, Bild 28)

Bild 26. Stoßfänger vorne, Spoiler -unlackiert-, Steinschlag und Kratzer, ersetzen

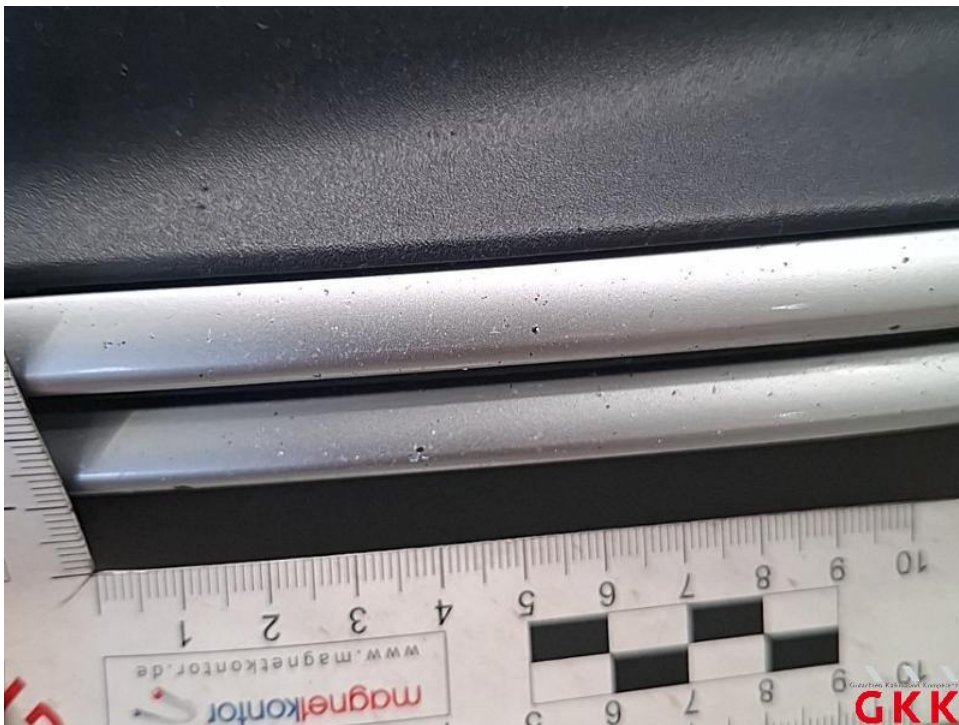
Bild 28. Stoßfänger vorne, Spoiler -unlackiert-, Steinschlag und Kratzer, ersetzen

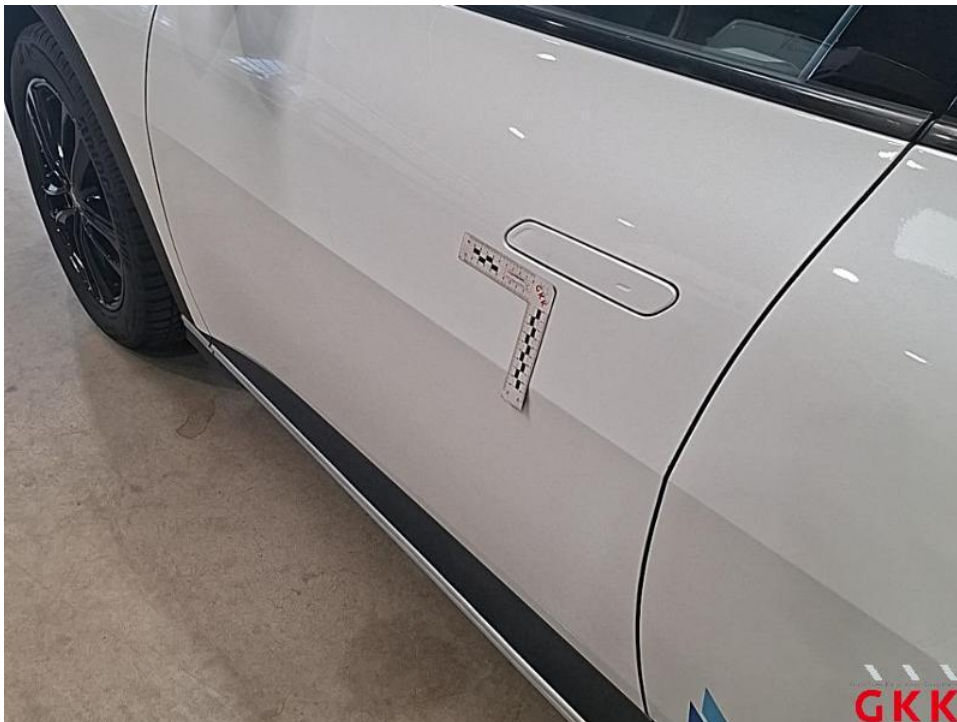
Tür vorne links, beschädigt (Bild 31, Bild 32, Bild 33)

Bild 31. Tür vorne links, beschädigt, instand setzen - lackieren

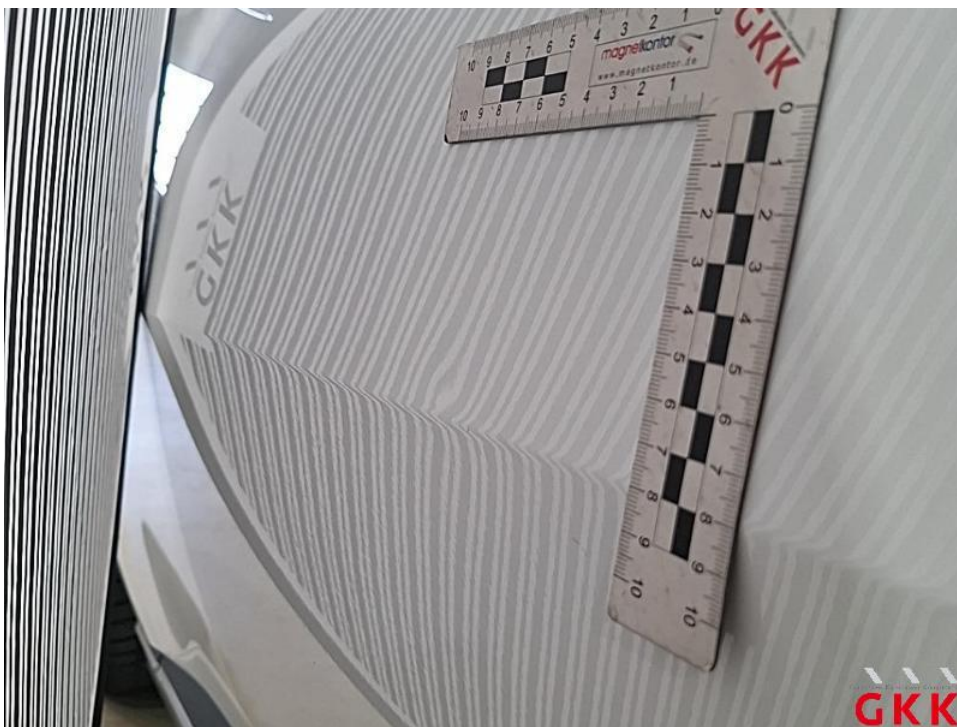
Bild 32. Tür vorne links, beschädigt, instand setzen - lackieren

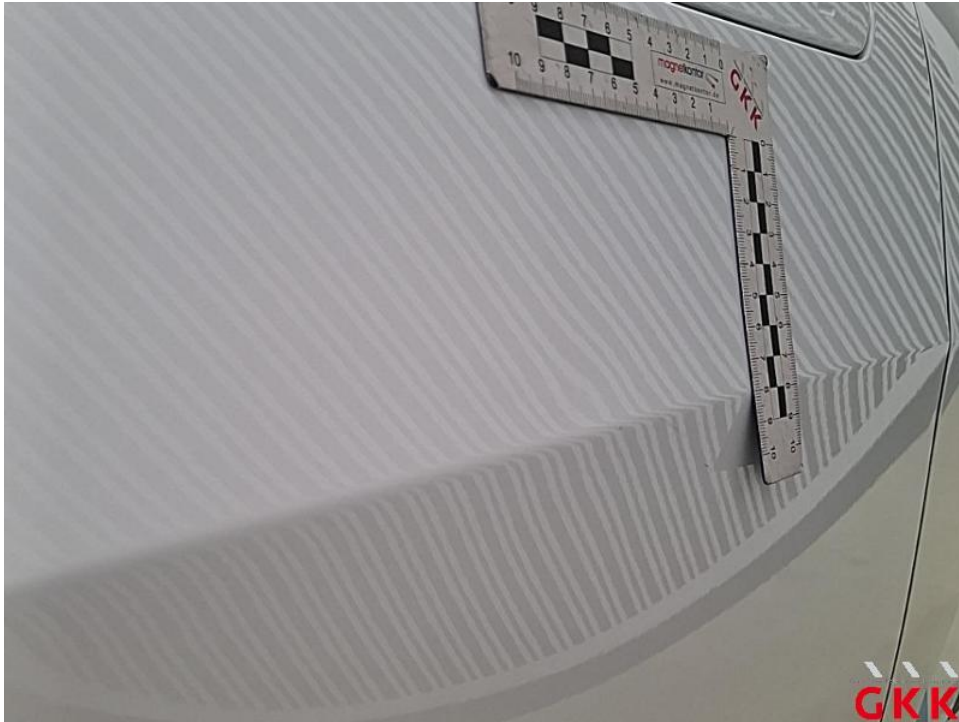
Bild 33. Tür vorne links, beschädigt, instand setzen - lackieren

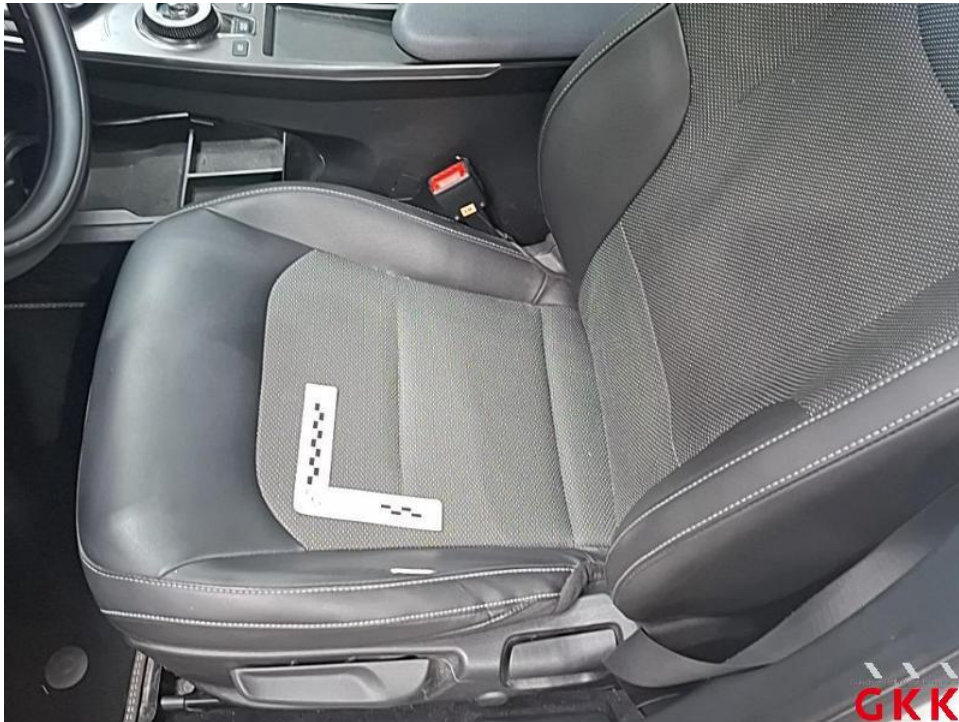
Sitz vorne links Bezug Sitzkissen -Kunstleder-, beschädigt (Bild 34, Bild 35)

Bild 34. Sitz vorne links, Bezug Sitzkissen -Kunstleder-, beschädigt, ersetzen

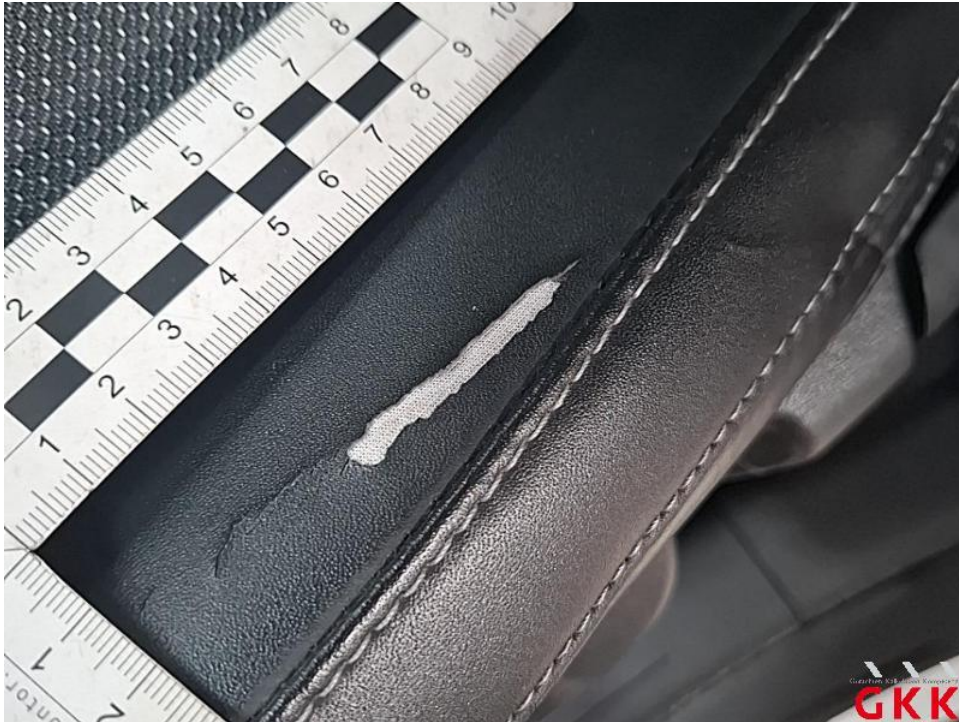
Bild 35. Sitz vorne links, Bezug Sitzkissen -Kunstleder-, beschädigt, ersetzen

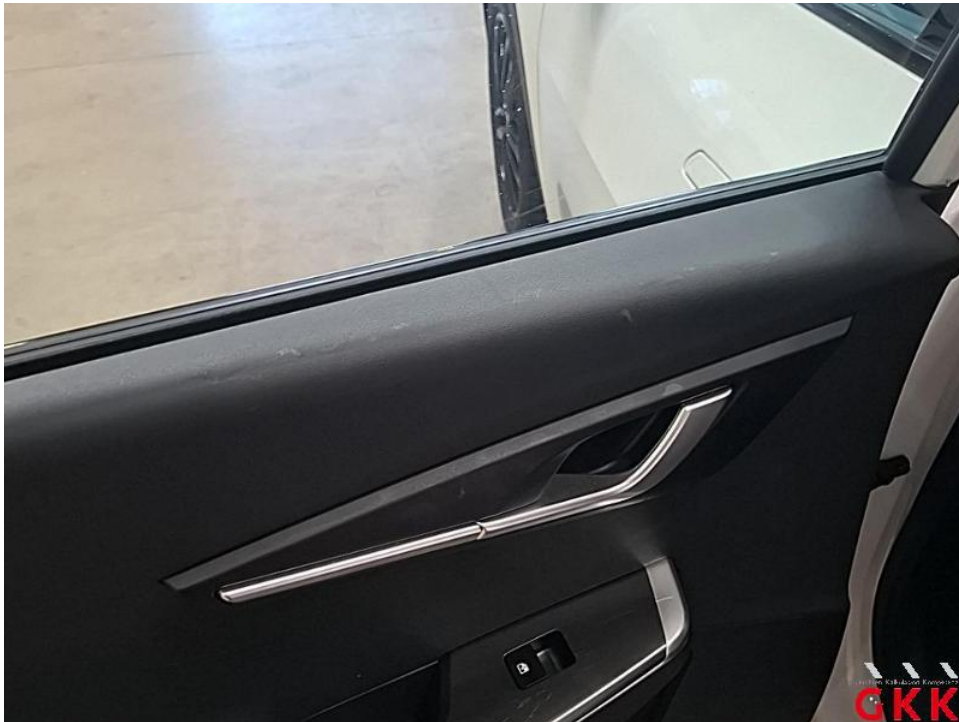
Tür hinten links Innenverkleidung -Standard-, verkratzt (Bild 36, Bild 37, Bild 38)

Bild 36. Tür hinten links, Innenverkleidung -Standard-, verkratzt, Smartrepair

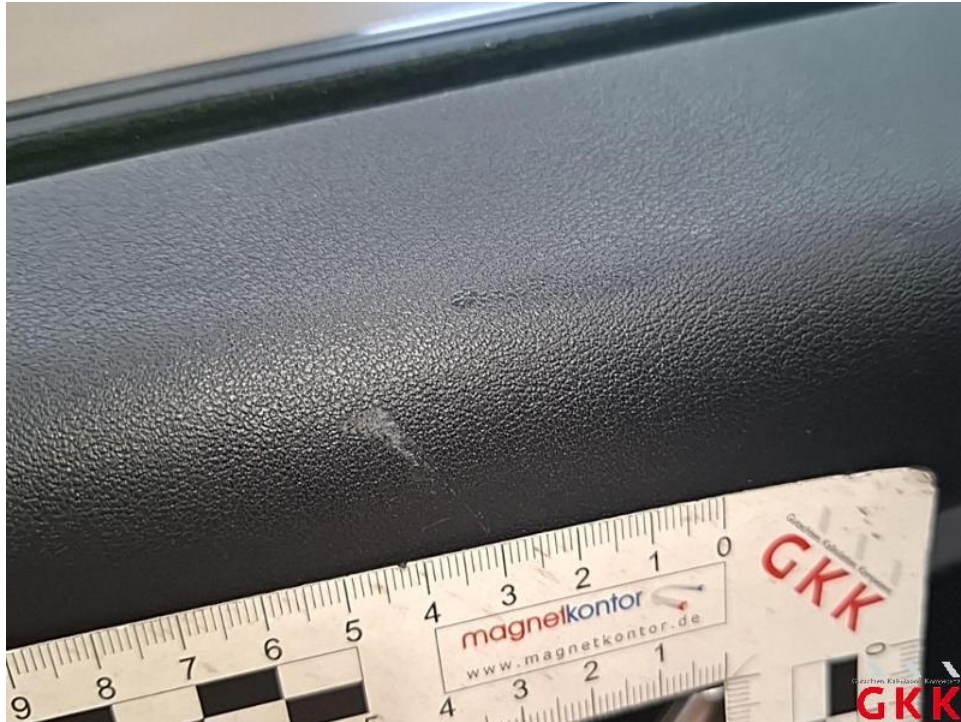
Bild 37. Tür hinten links, Innenverkleidung -Standard-, verkratzt, Smartrepair

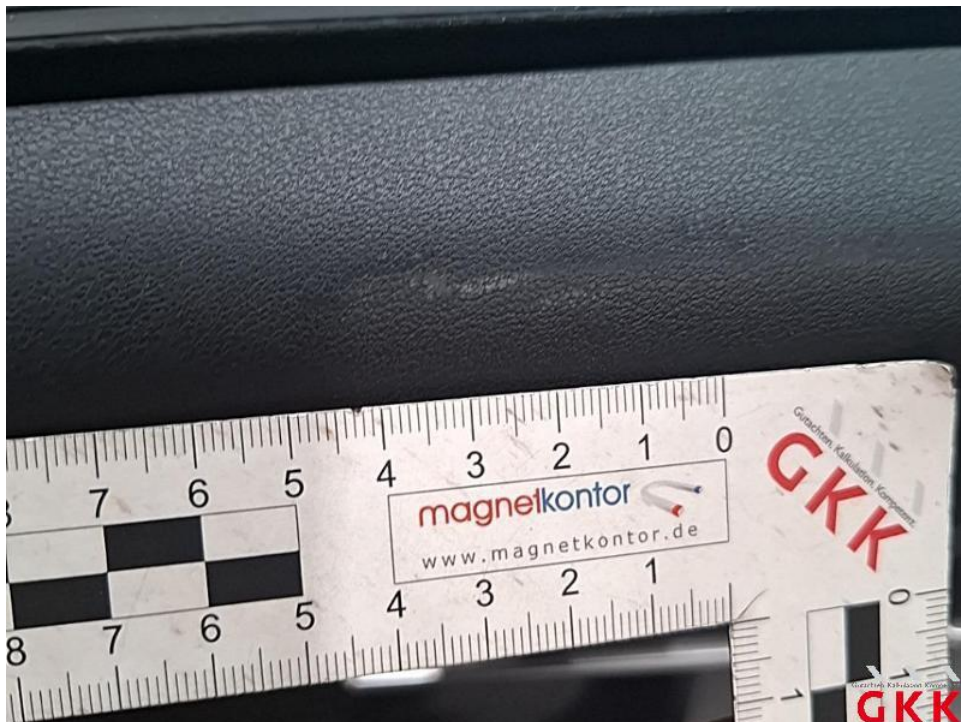
Bild 38. Tür hinten links, Innenverkleidung -Standard-, verkratzt, Smartrepair

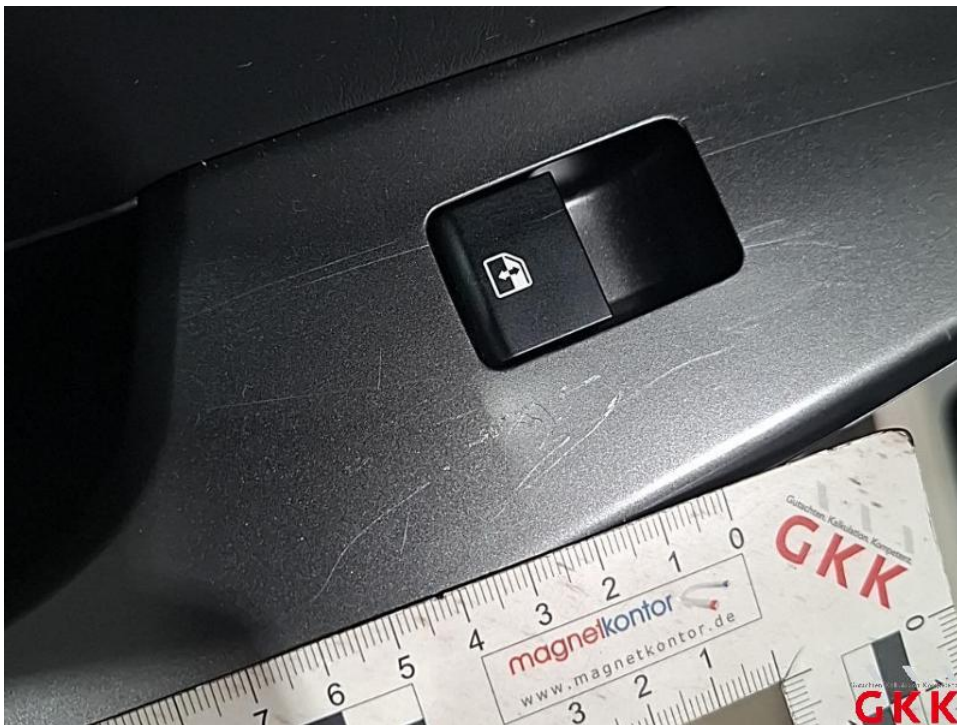
Tür hinten links Innenverkleidung -Standard-, verkratzt (Bild 39, Bild 40, Bild 41)

Bild 40. Tür hinten links, Innenverkleidung -Standard-, verkratzt, ersetzen

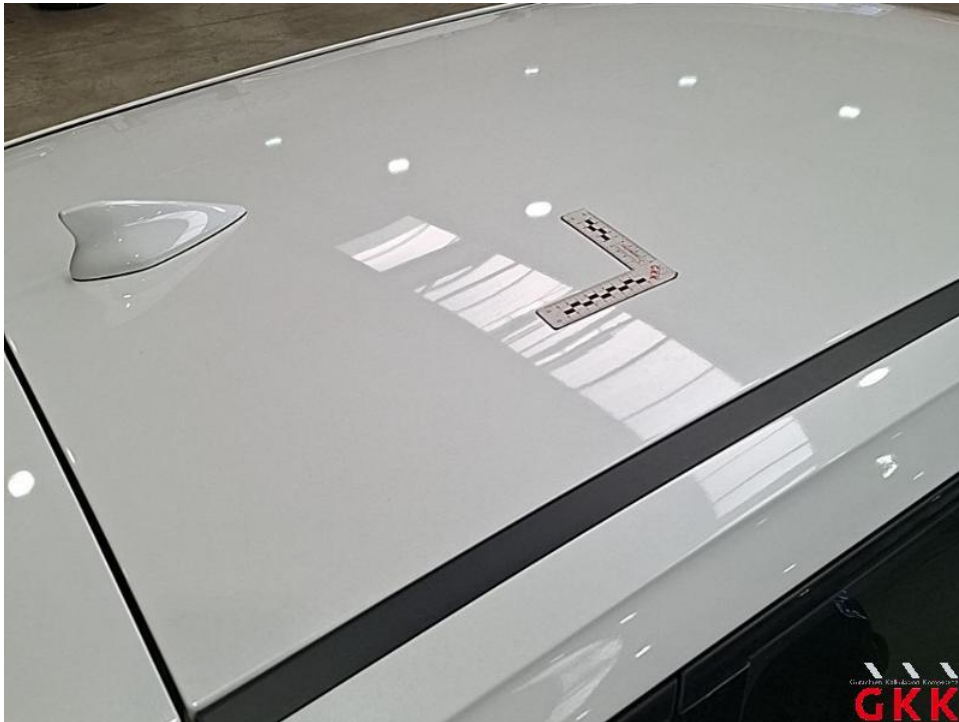
Dach, Hagelschaden (Bild 42, Bild 43, Bild 44, Bild 45, Bild 46)

Bild 42. Dach, Hagelschaden, kalt drücken

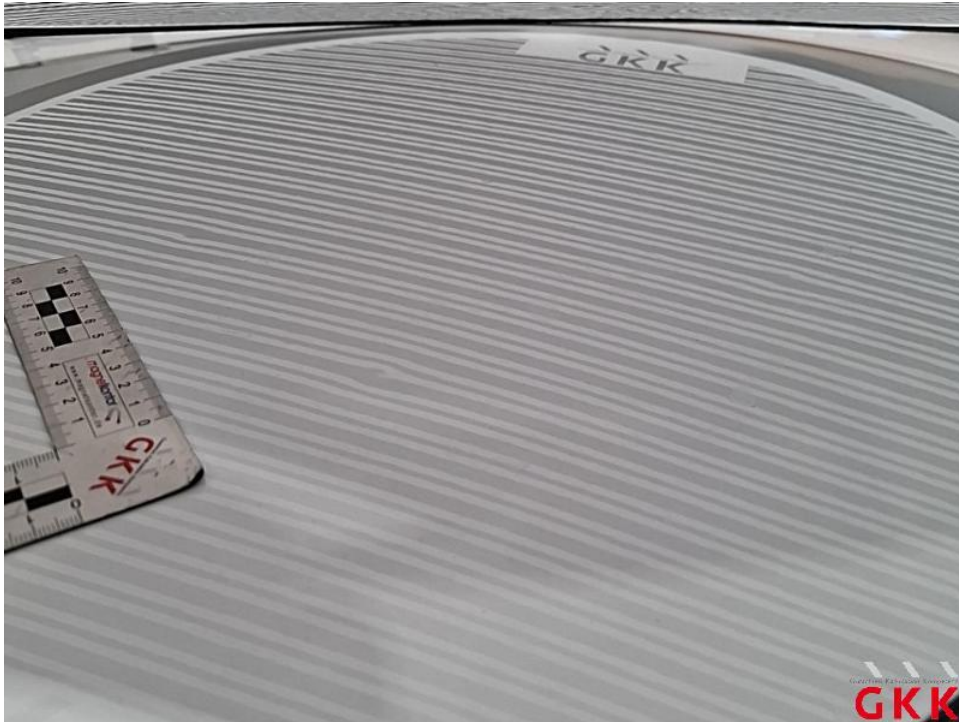
Bild 43. Dach, Hagelschaden, kalt drücken

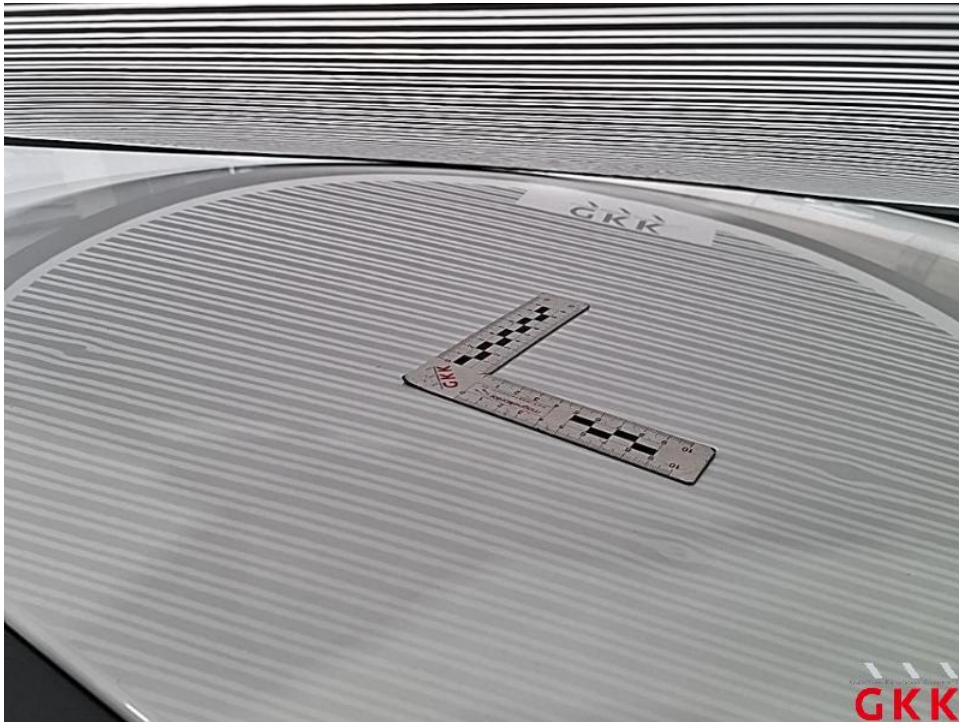
Bild 44. Dach, Hagelschaden, kalt drücken

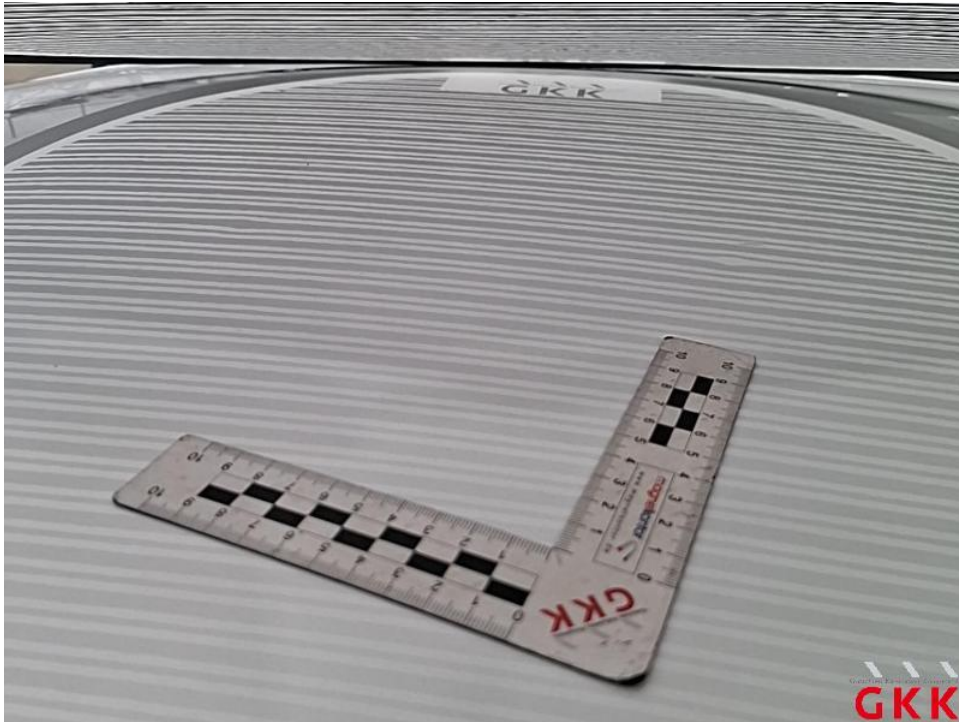
Bild 45. Dach, Hagelschaden, kalt drücken

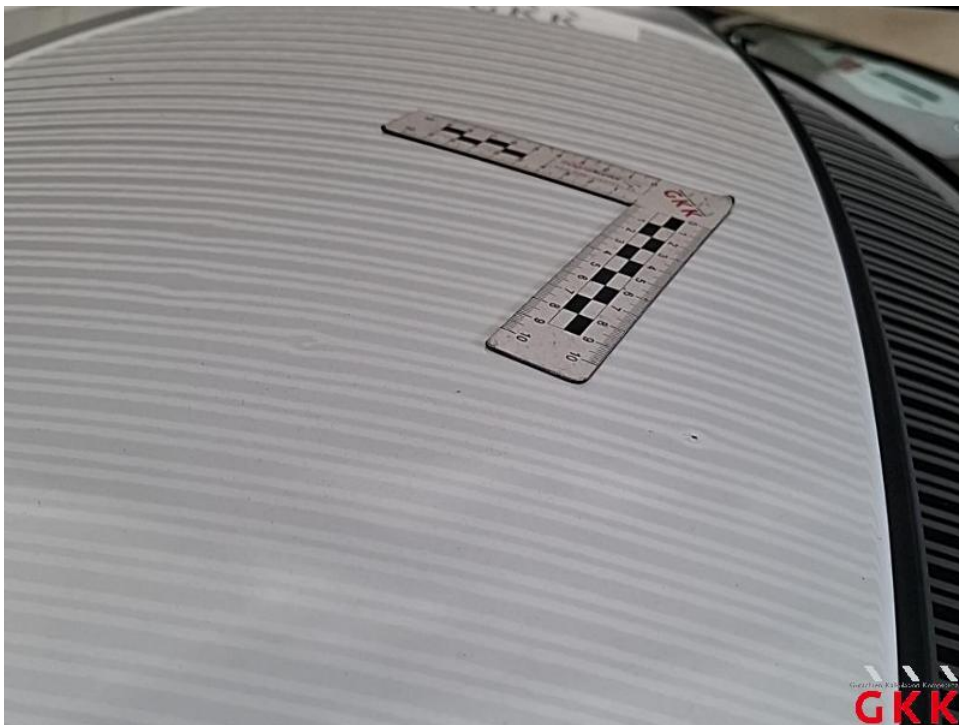
Bild 46. Dach, Hagelschaden, kalt drücken

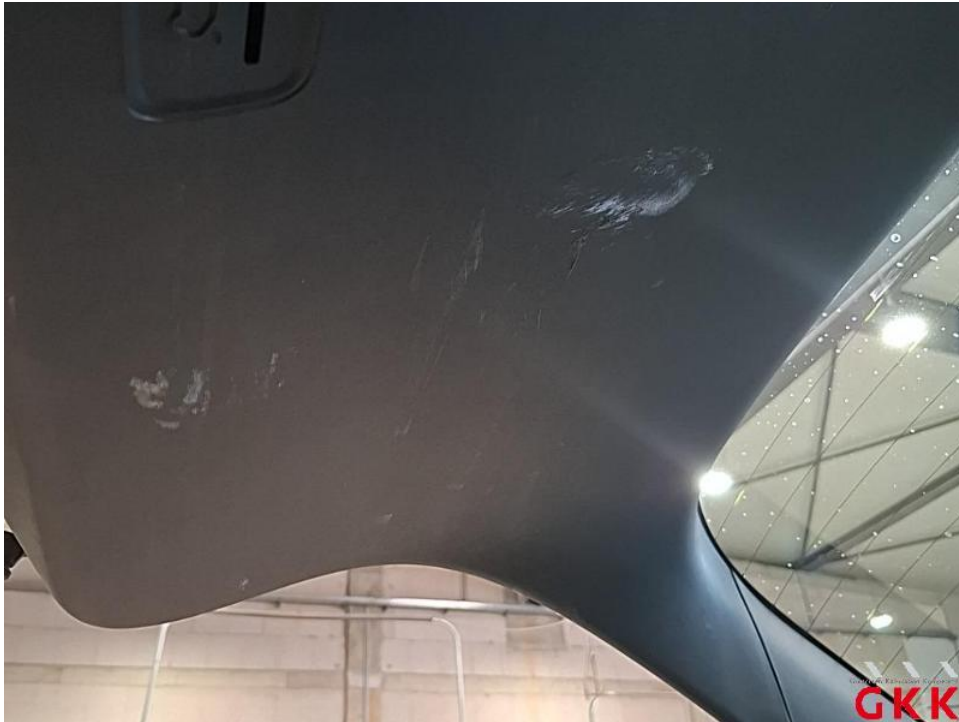
Heckklappe Innenverkleidung, beschädigt (Bild 47, Bild 48, Bild 49)

Bild 47. Heckklappe, Innenverkleidung, beschädigt, ersetzen

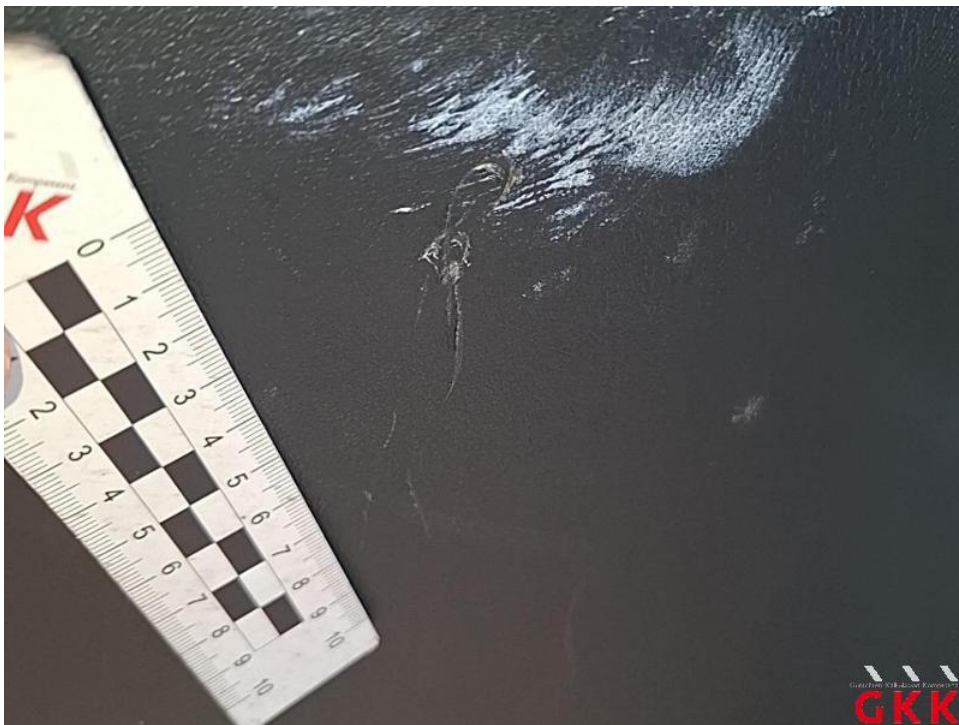
Bild 48. Heckklappe, Innenverkleidung, beschädigt, ersetzen
