**Fahrzeug:** KIA EV6 77,4 kWh 168 kW Heckantrieb Sports Utility Vehicle 5-türig 0 ccm 229 PS / 168 KW Elektrisch Automatik

| Amtliches Kennzeichen: | GE -SG 0146E | Fahrgestell-Nummer: | KNAC381AFP5110528 |

## Zustandsbericht

| Besichtigungsdatum | 06.07.2026 |

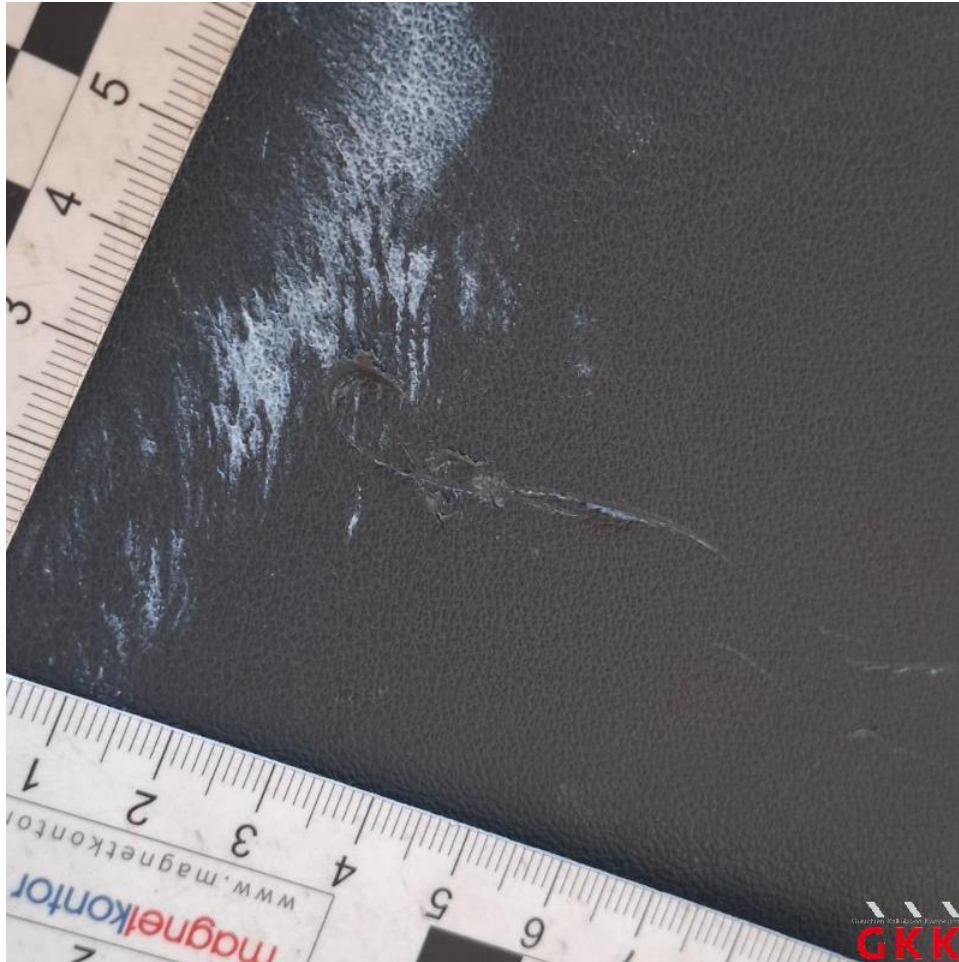
Heckklappe Innenverkleidung, beschädigt (Bild 47, Bild 48, Bild 49)

Bild 49. Heckklappe, Innenverkleidung, beschädigt, ersetzen

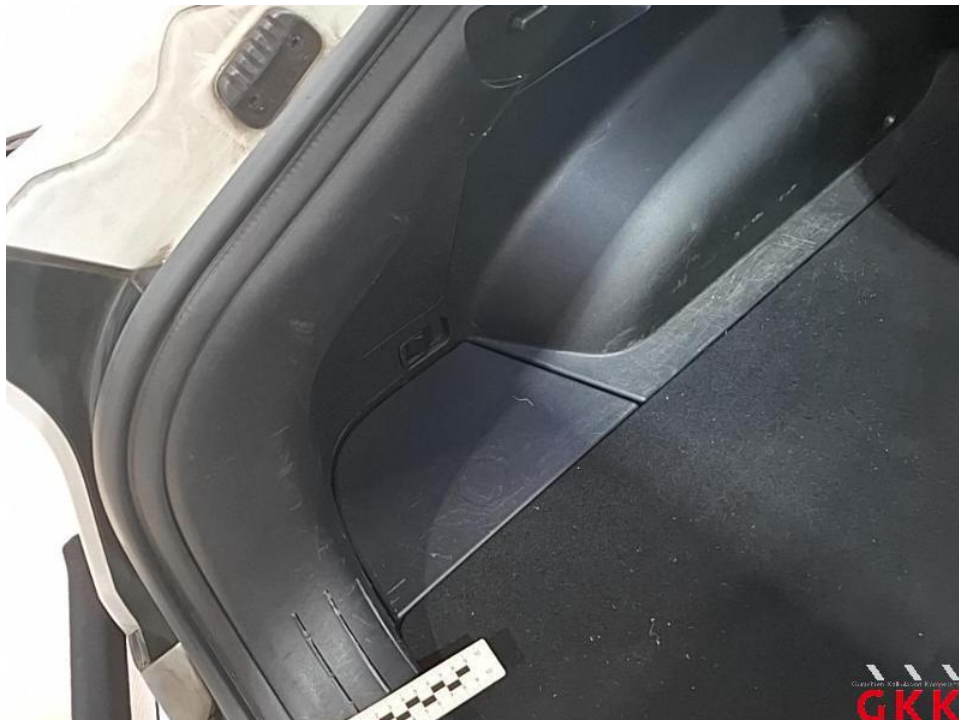
Seitenwand links Innenverkleidung, verkratzt (Bild 50, Bild 51, Bild 52)

Bild 50. Seitenwand links, Innenverkleidung, verkratzt, ersetzen

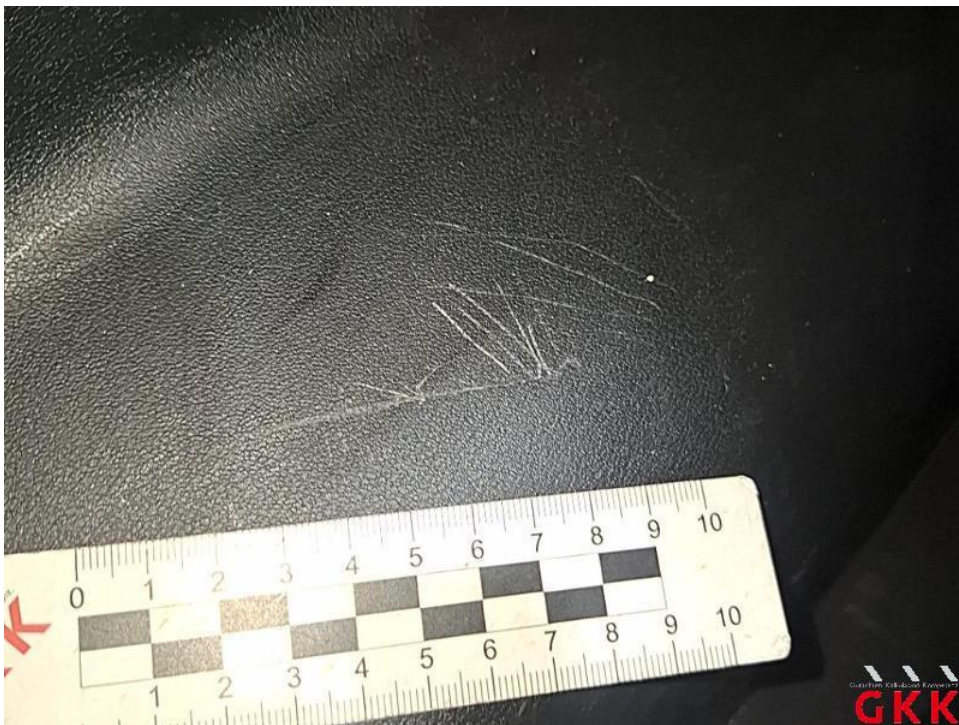
Bild 52. Seitenwand links, Innenverkleidung, verkratzt, ersetzen

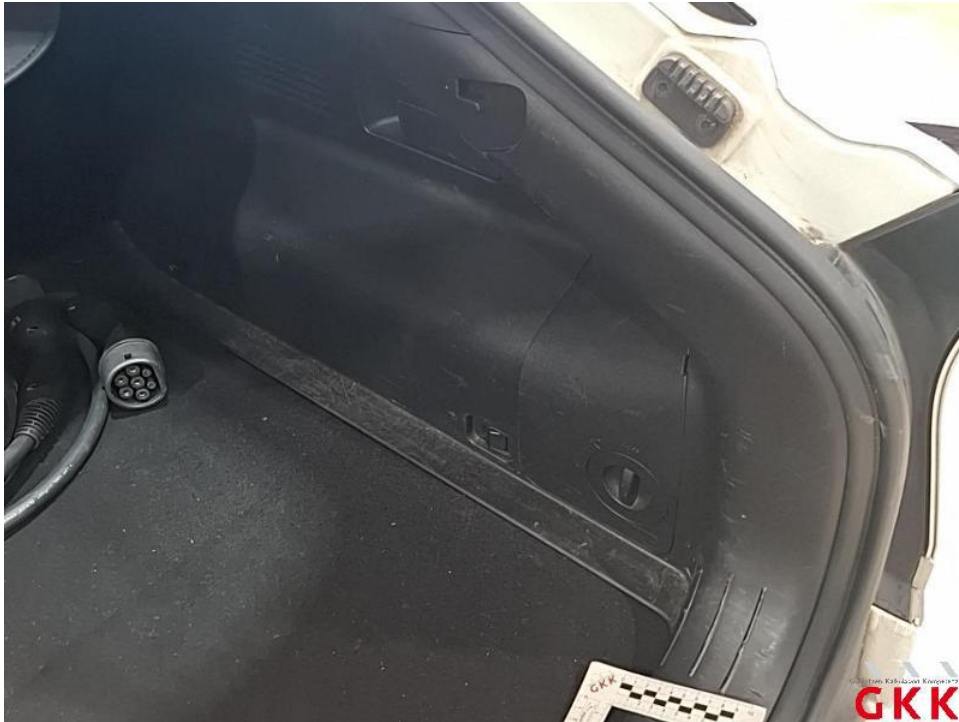
Seitenwand rechts Innenverkleidung, beschädigt (Bild 53, Bild 54, Bild 55)

Bild 53. Seitenwand rechts, Innenverkleidung, beschädigt, ersetzen

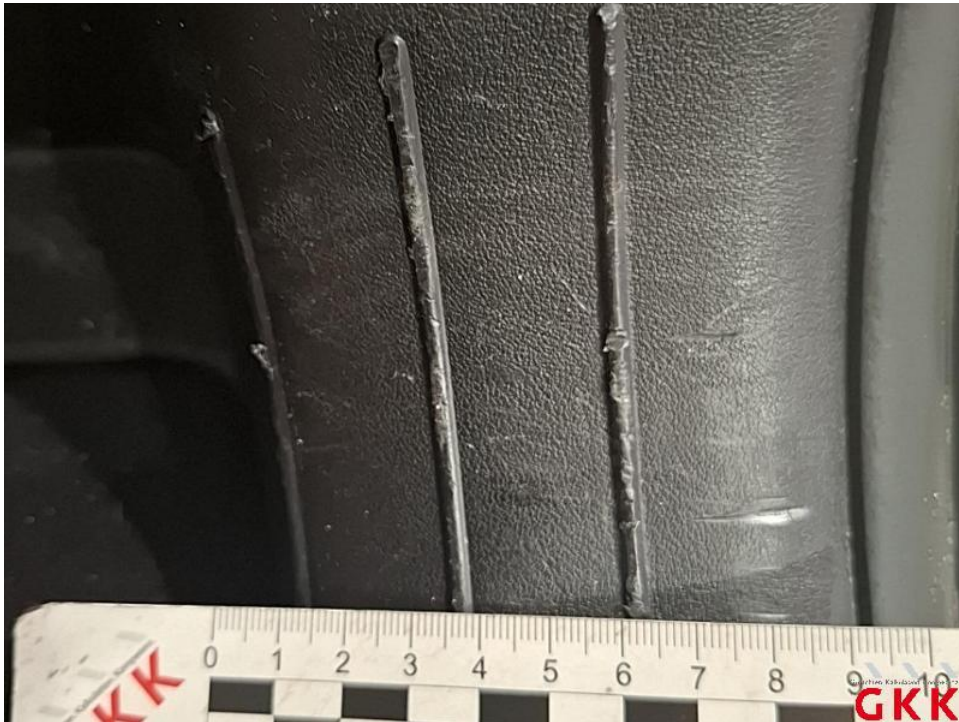
Bild 54. Seitenwand rechts, Innenverkleidung, beschädigt, ersetzen

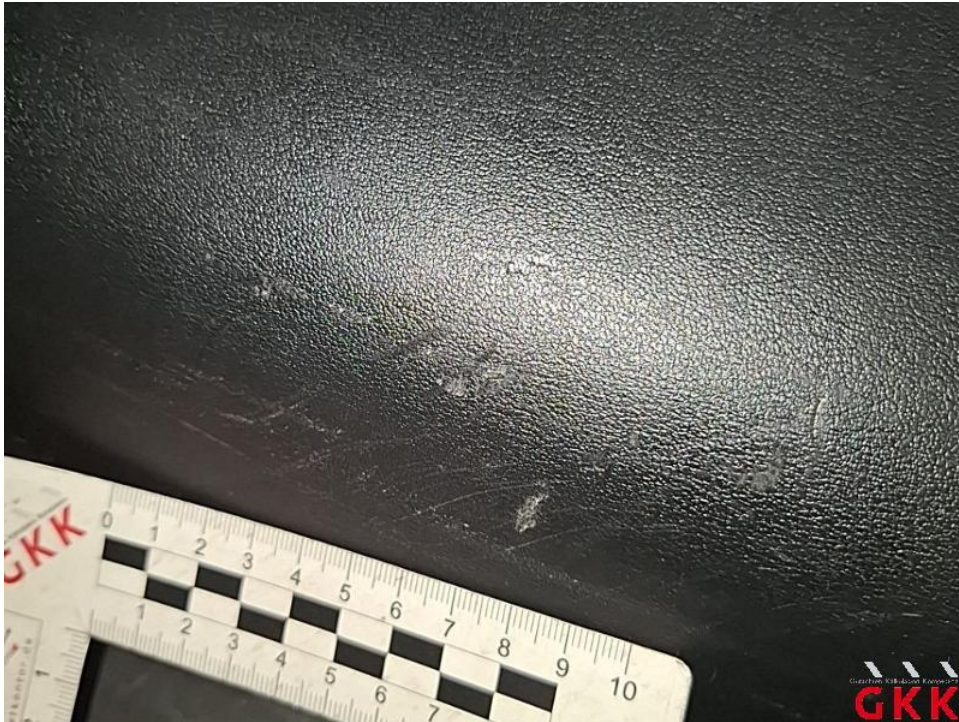
Bild 55. Seitenwand rechts, Innenverkleidung, beschädigt, ersetzen

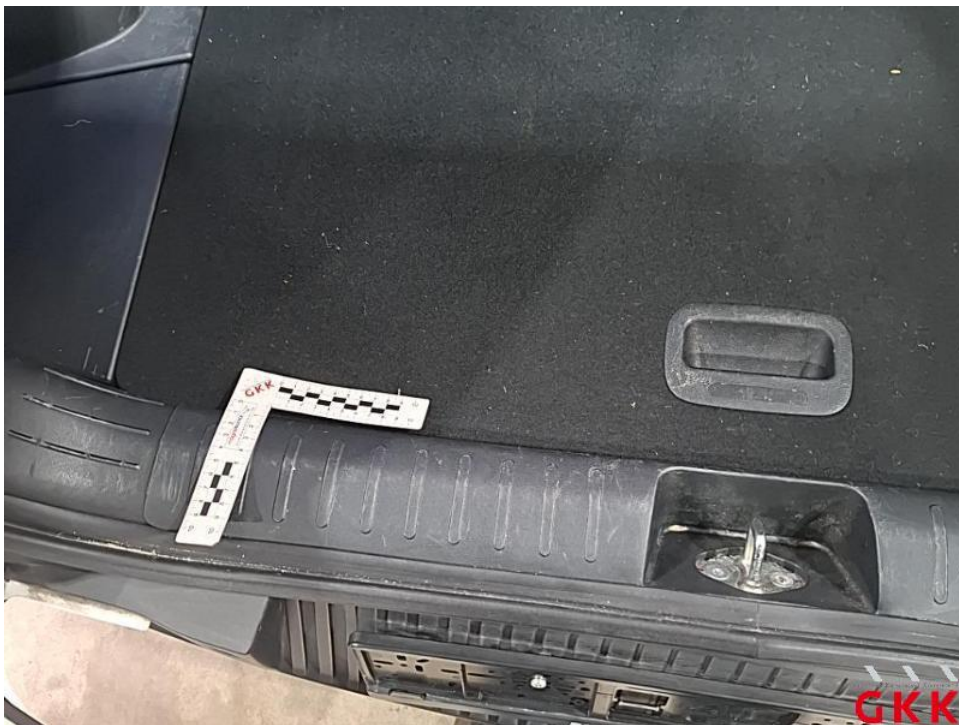
Ladekante Abdeckung, beschädigt (Bild 56, Bild 57, Bild 58)

Bild 56. Ladekante, Abdeckung, beschädigt, ersetzen

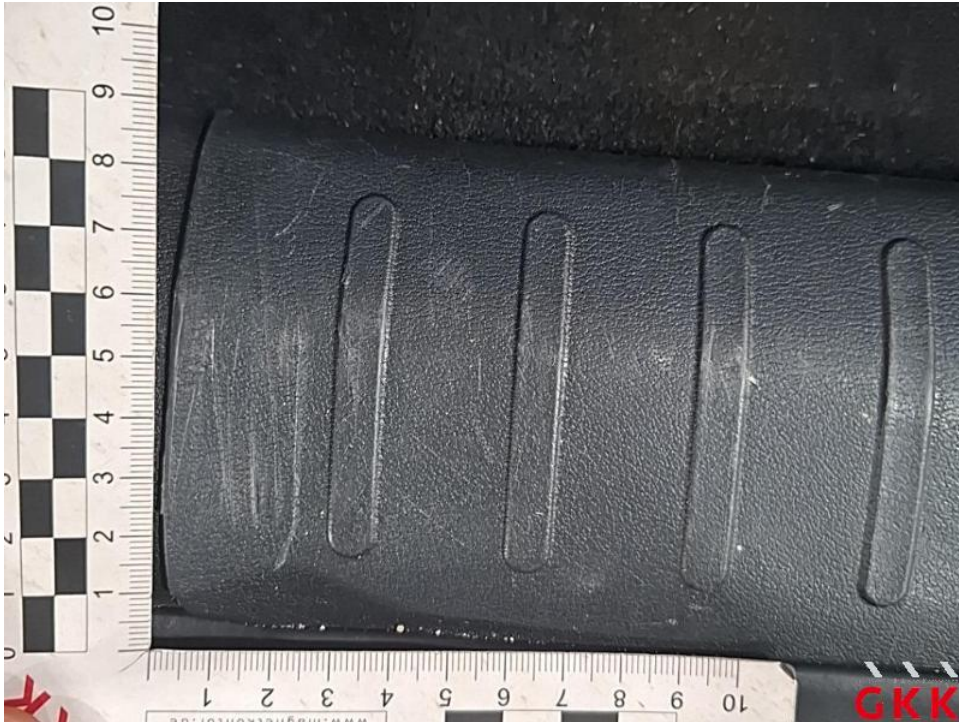
Bild 57. Ladekante, Abdeckung, beschädigt, ersetzen

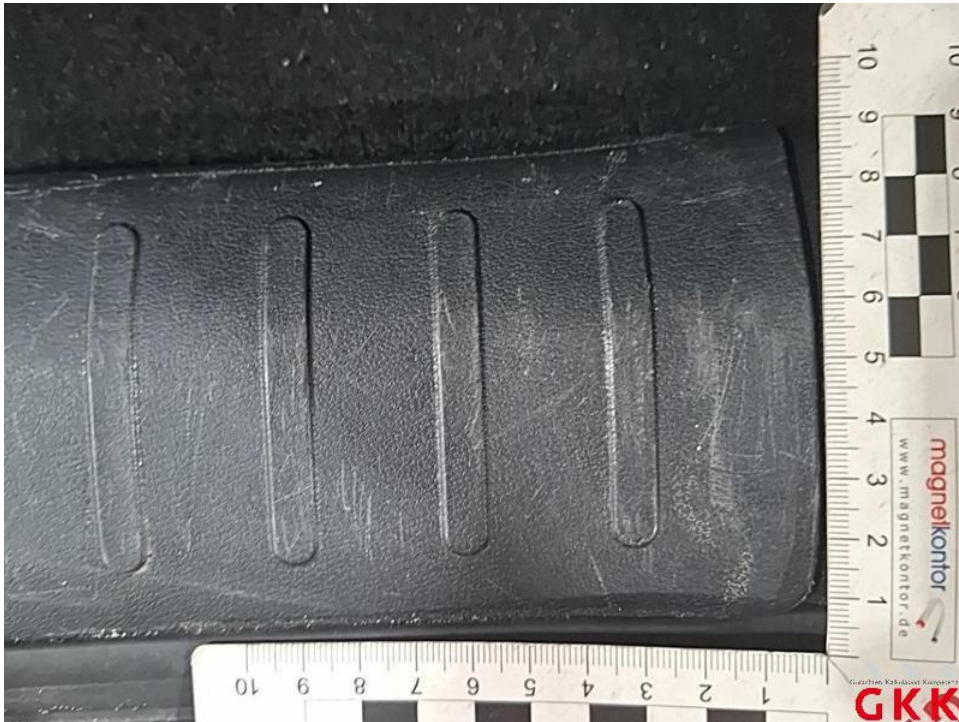
Bild 58. Ladekante, Abdeckung, beschädigt, ersetzen

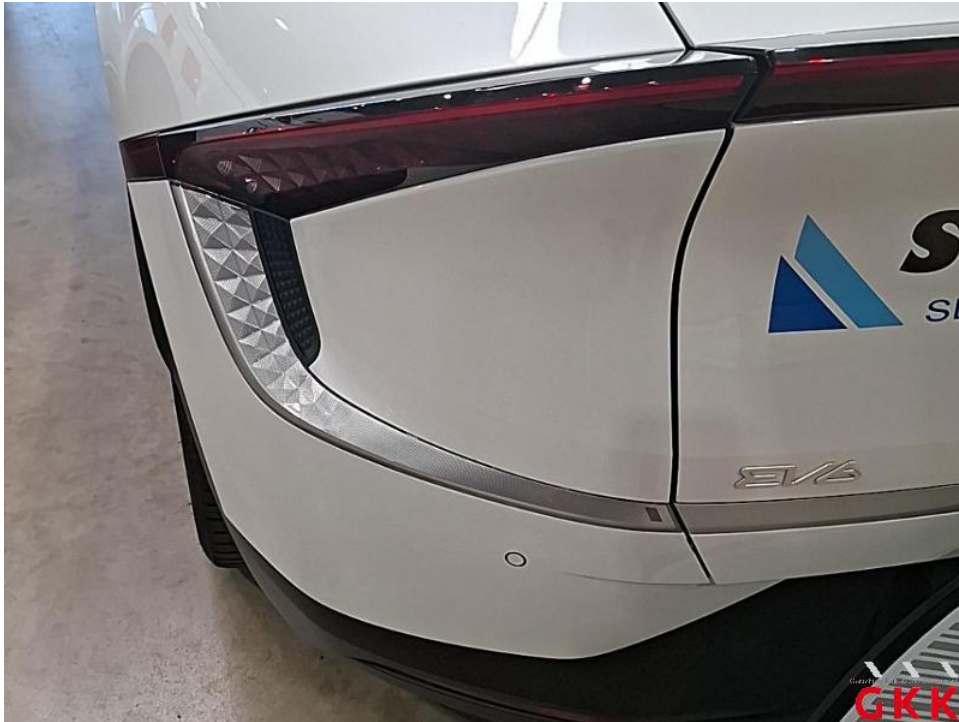
Stoßfänger hinten Ecke links -lackiert-, verkratzt (Bild 59, Bild 60, Bild 61)

Bild 59. Stoßfänger hinten, Ecke links -lackiert-, verkratzt, lackieren

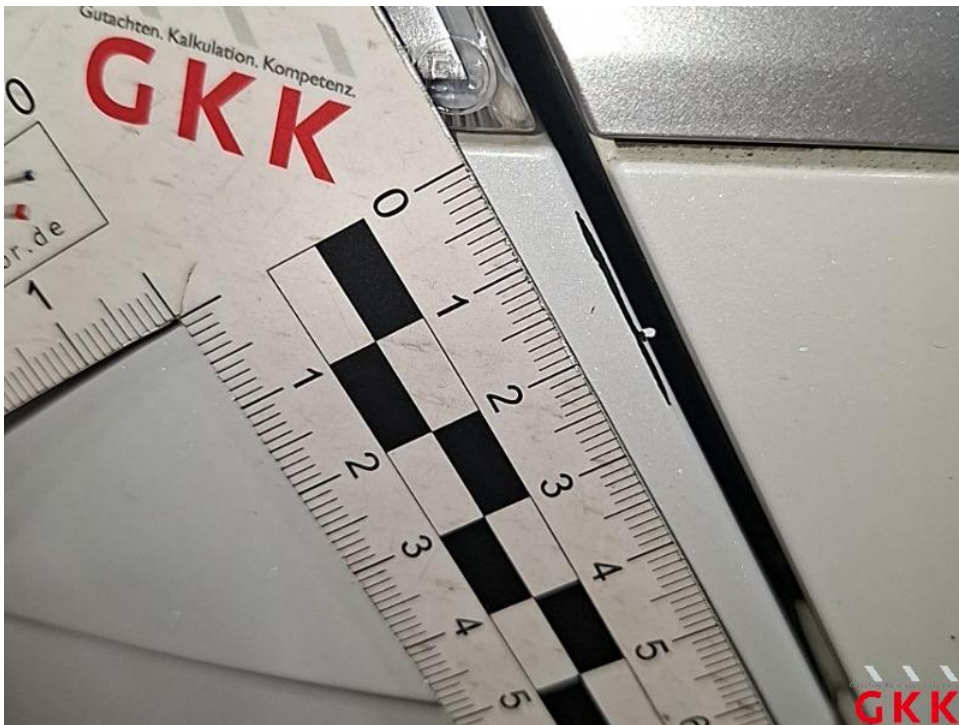
Bild 60. Stoßfänger hinten, Ecke links -lackiert-, verkratzt, lackieren

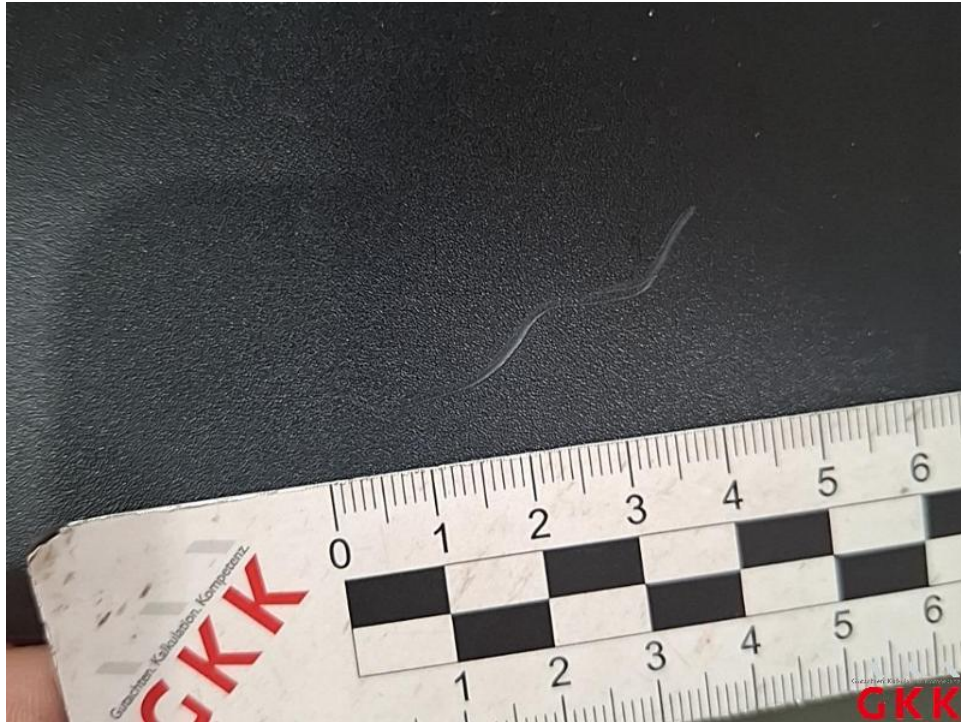
Stoßfänger hinten Spoiler -unlackiert-, verkratzt (Bild 62, Bild 63, Bild 64)

Bild 63. Stoßfänger hinten, Spoiler -unlackiert-, verkratzt, Smartrepair

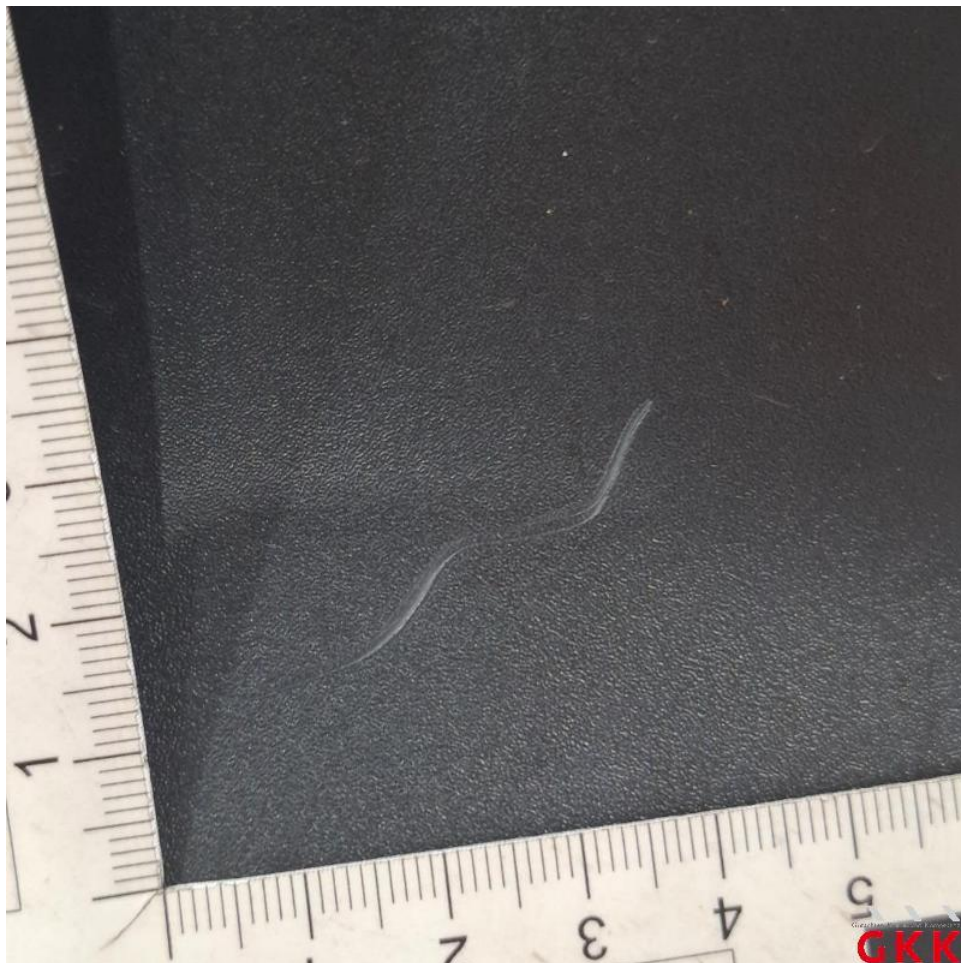
Bild 64. Stoßfänger hinten, Spoiler -unlackiert-, verkratzt, Smartrepair

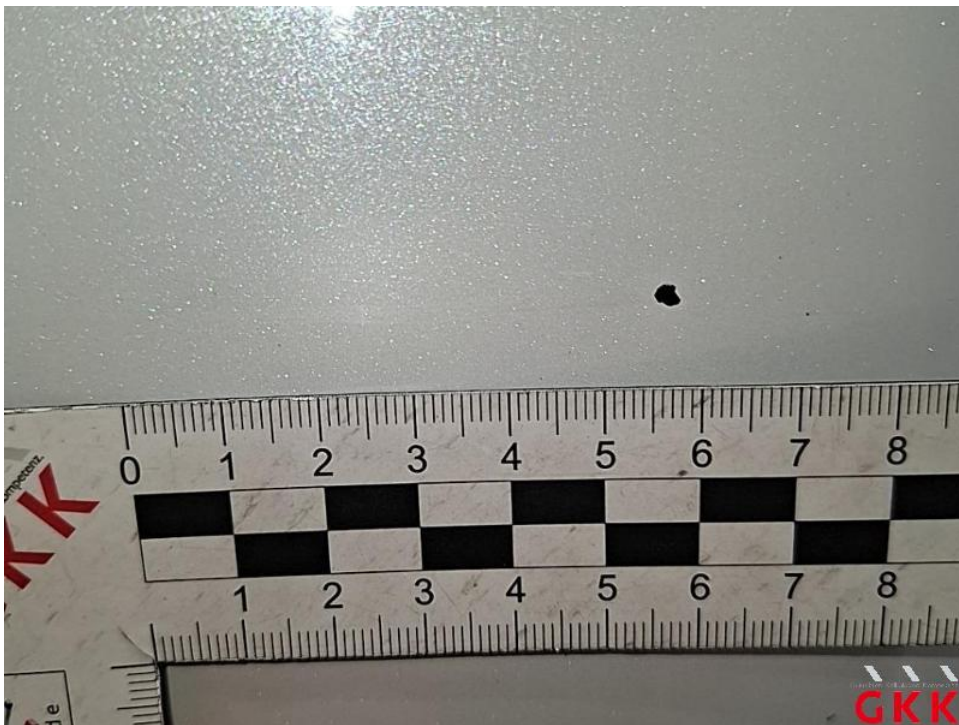
Stoßfänger hinten Ecke rechts -lackiert-, verkratzt (Bild 65, Bild 66, Bild 67)

Bild 66. Stoßfänger hinten, Ecke rechts -lackiert-, verkratzt, lackieren

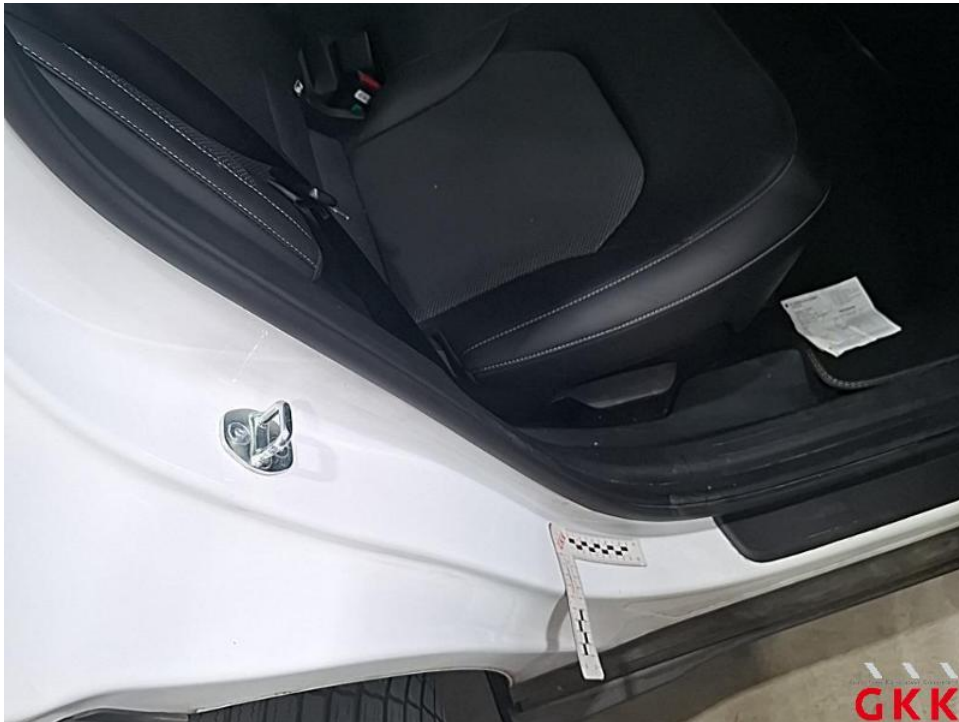
Tür hinten rechts Einstieg, beschädigt (Bild 70, Bild 71, Bild 72)

Bild 70. Tür hinten rechts, Einstieg, beschädigt, instand setzen - lackieren

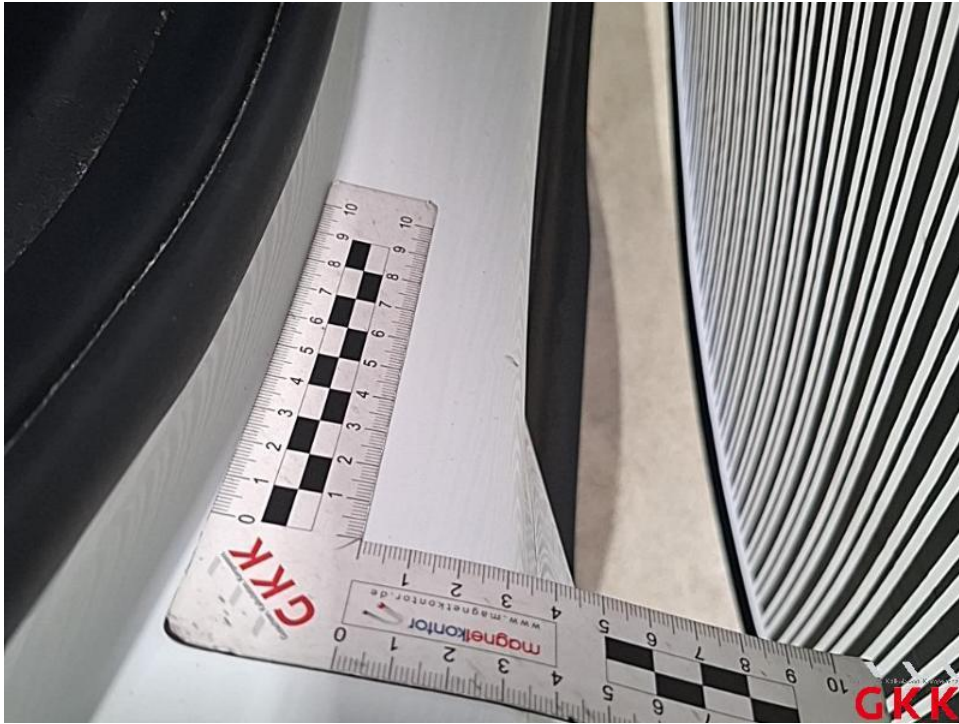
Bild 71. Tür hinten rechts, Einstieg, beschädigt, instand setzen - lackieren

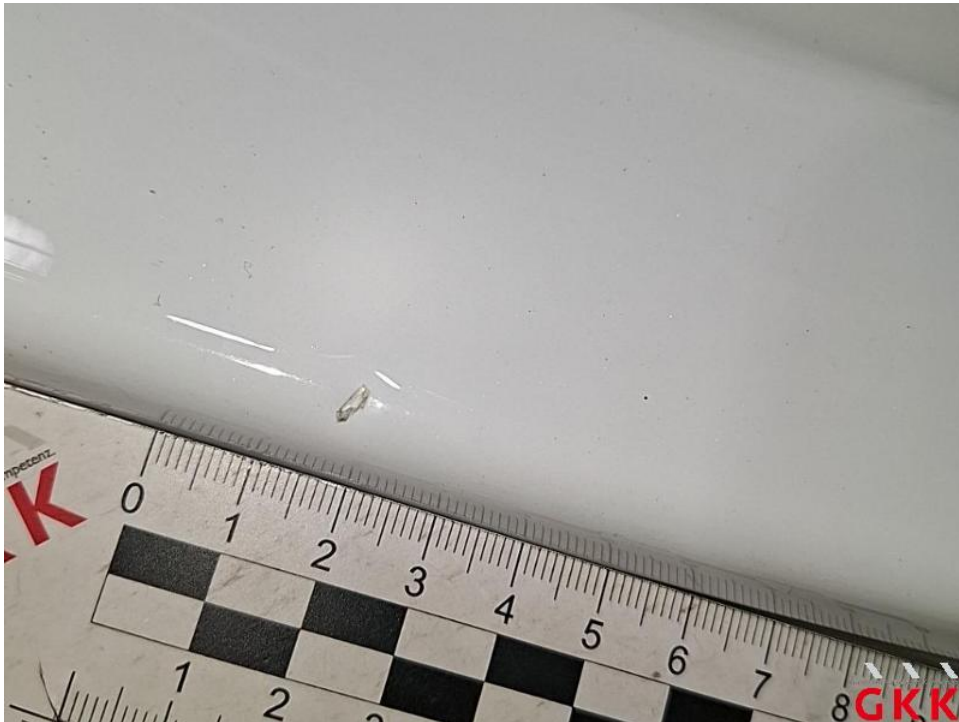
Bild 72. Tür hinten rechts, Einstieg, beschädigt, instand setzen - lackieren

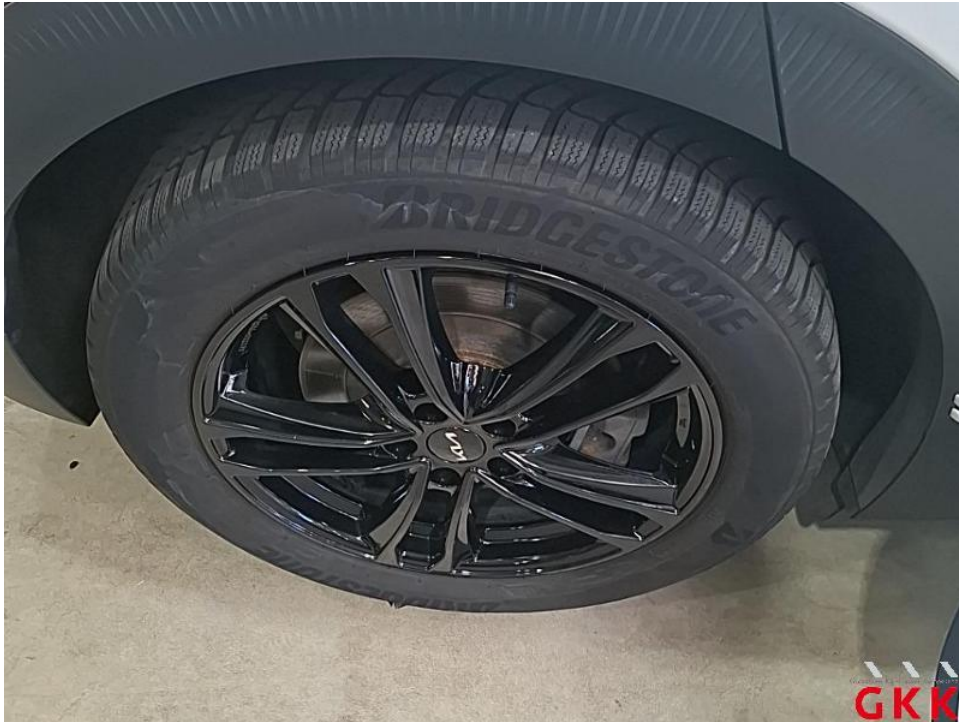
Reifen hinten rechts, beschädigt (Bild 73, Bild 74, Bild 75)

Bild 73. Reifen, hinten rechts, beschädigt, ersetzen

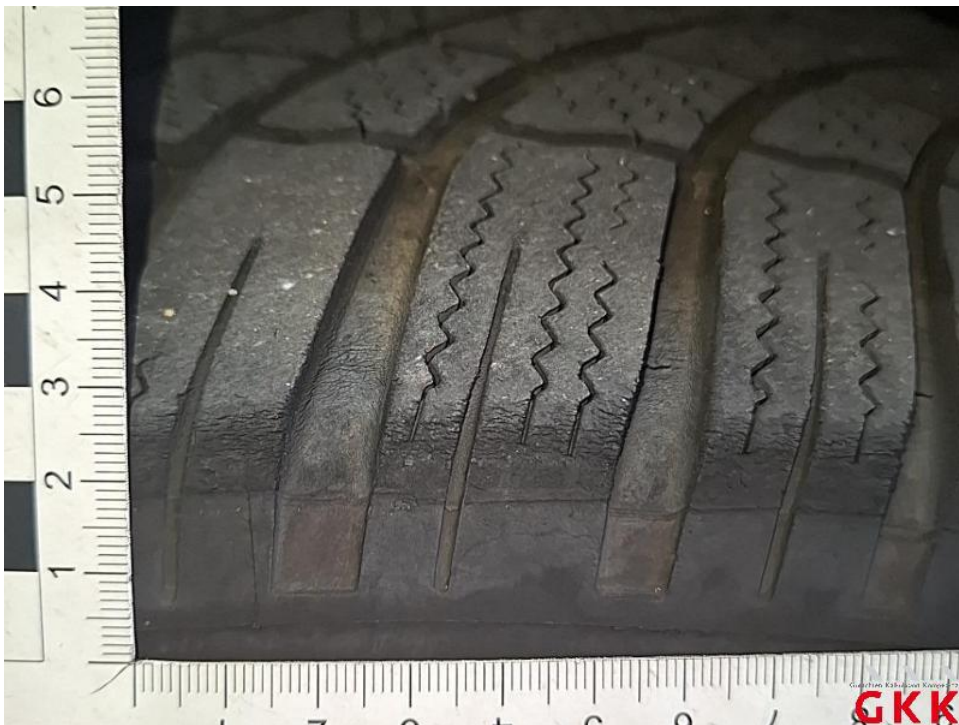
Bild 74. Reifen, hinten rechts, beschädigt, ersetzen

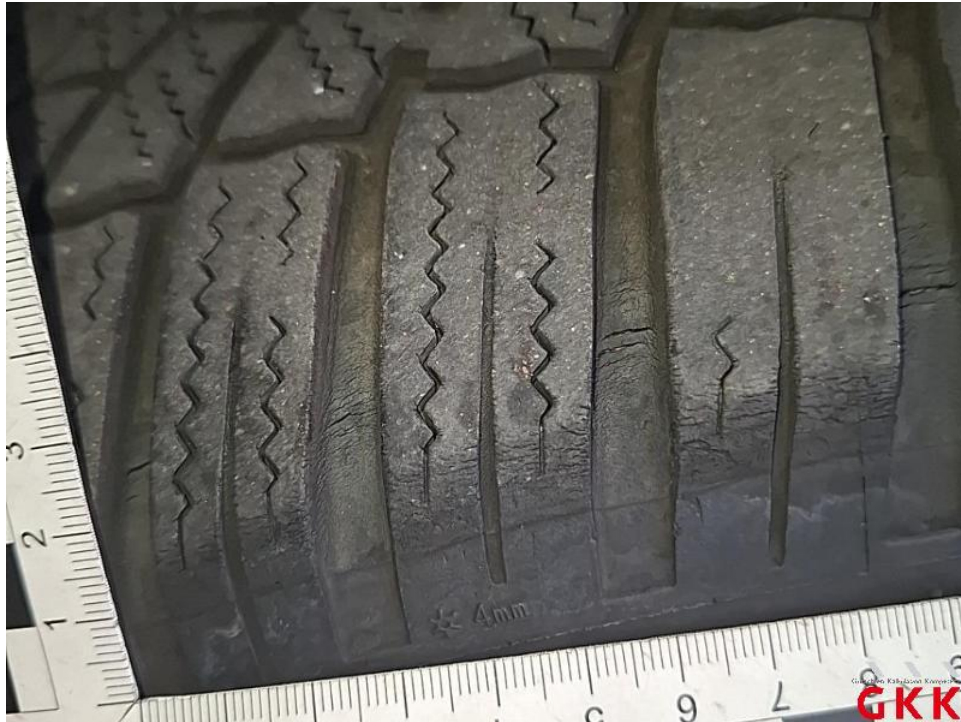
Bild 75. Reifen, hinten rechts, beschädigt, ersetzen

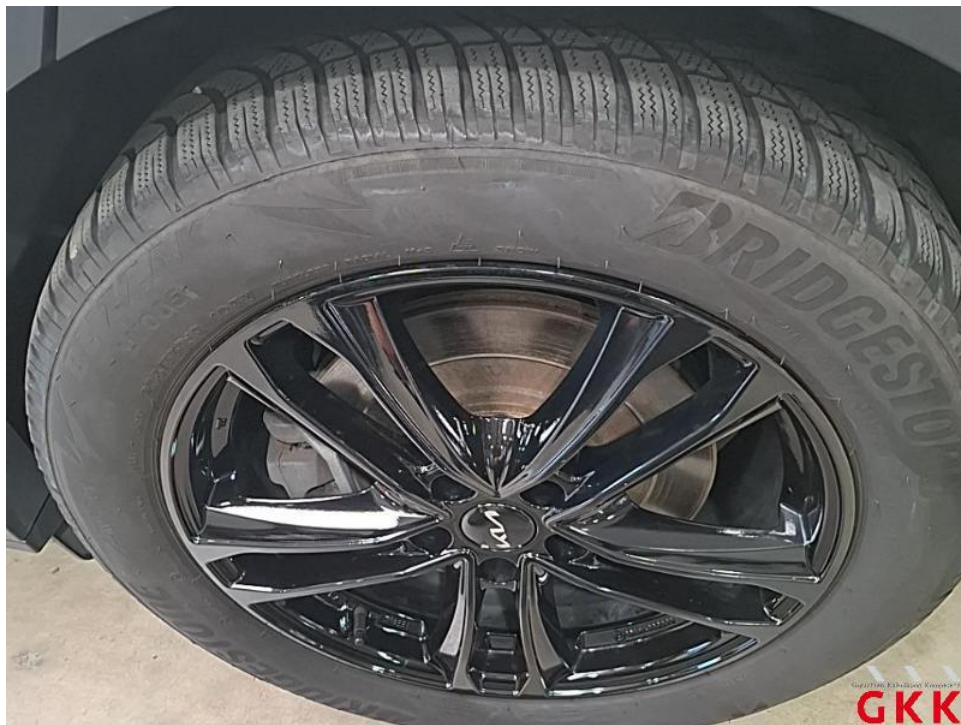
Reifen hinten links, porös (Bild 76, Bild 77, Bild 78)

Bild 76. Reifen, hinten links, porös, ersetzen

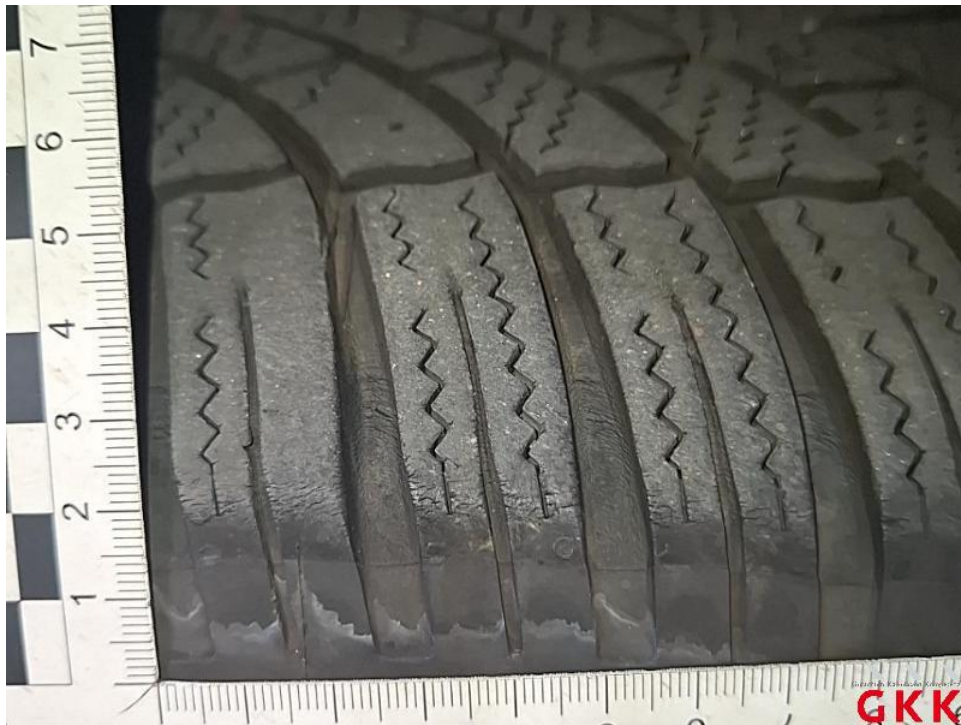
Bild 77. Reifen, hinten links, porös, ersetzen

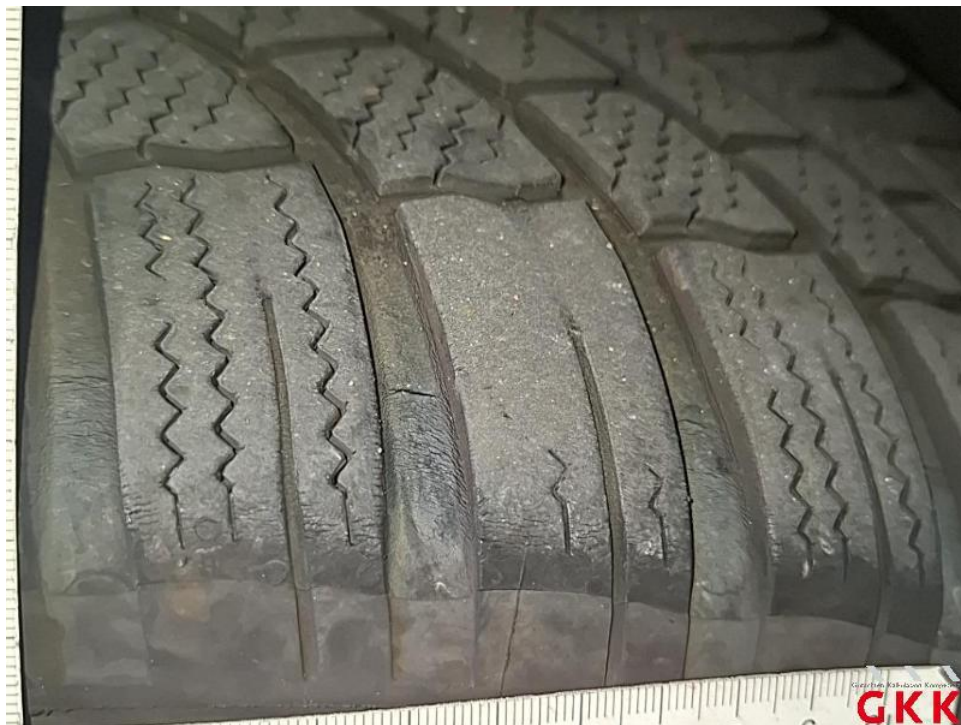
Bild 78. Reifen, hinten links, porös, ersetzen

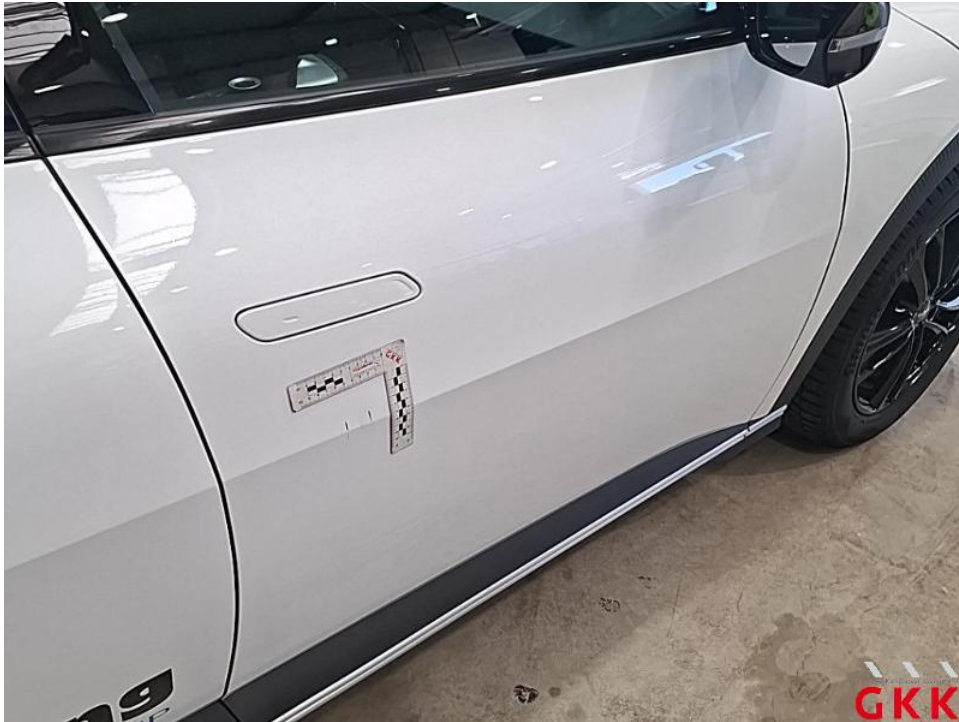
Tür vorne rechts, beschädigt (Bild 79, Bild 80, Bild 81)

Bild 79. Tür vorne rechts, beschädigt, instand setzen - lackieren

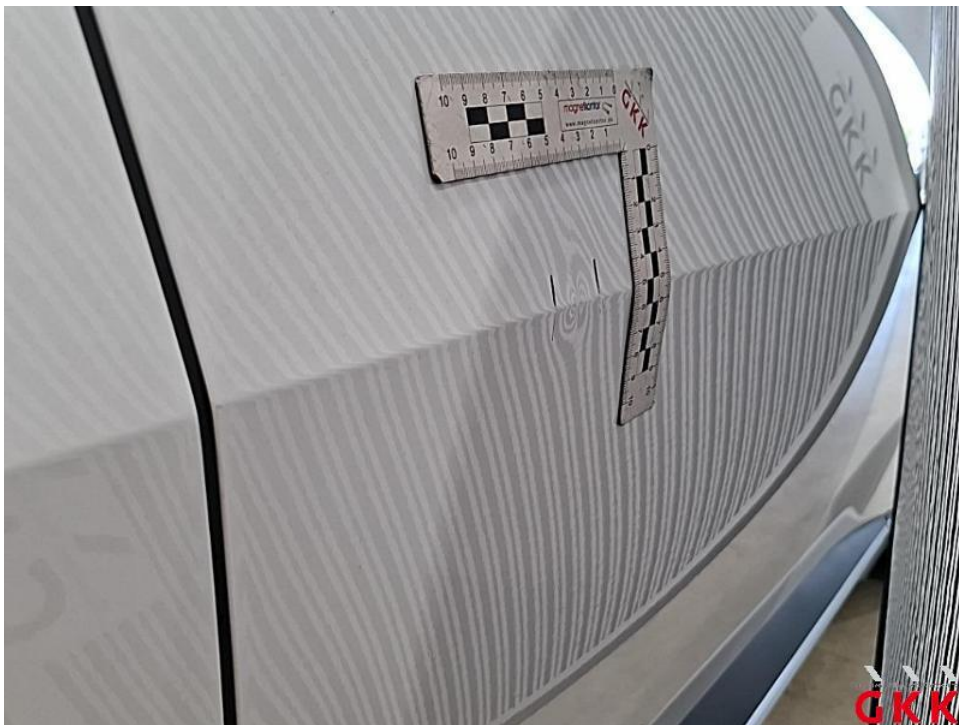
Bild 80. Tür vorne rechts, beschädigt, instand setzen - lackieren

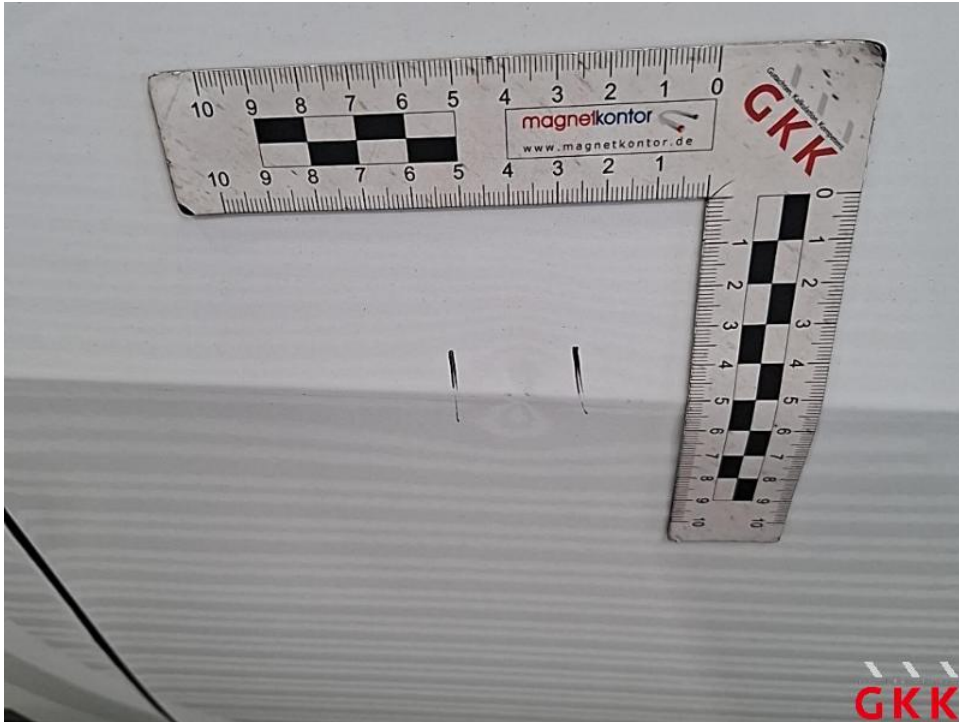
Bild 81. Tür vorne rechts, beschädigt, instand setzen - lackieren

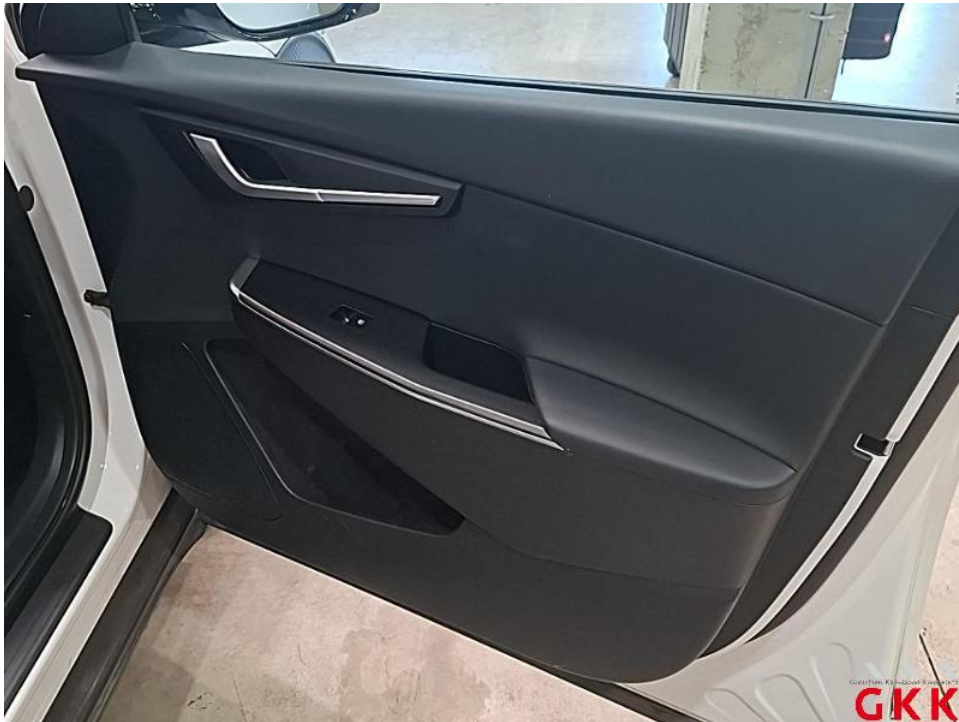
Tür vorne rechts Innenverkleidung -Abdeckung-, beschädigt (Bild 82, Bild 83, Bild 84)

Bild 82. Tür vorne rechts, Innenverkleidung -Abdeckung-, beschädigt, ersetzen

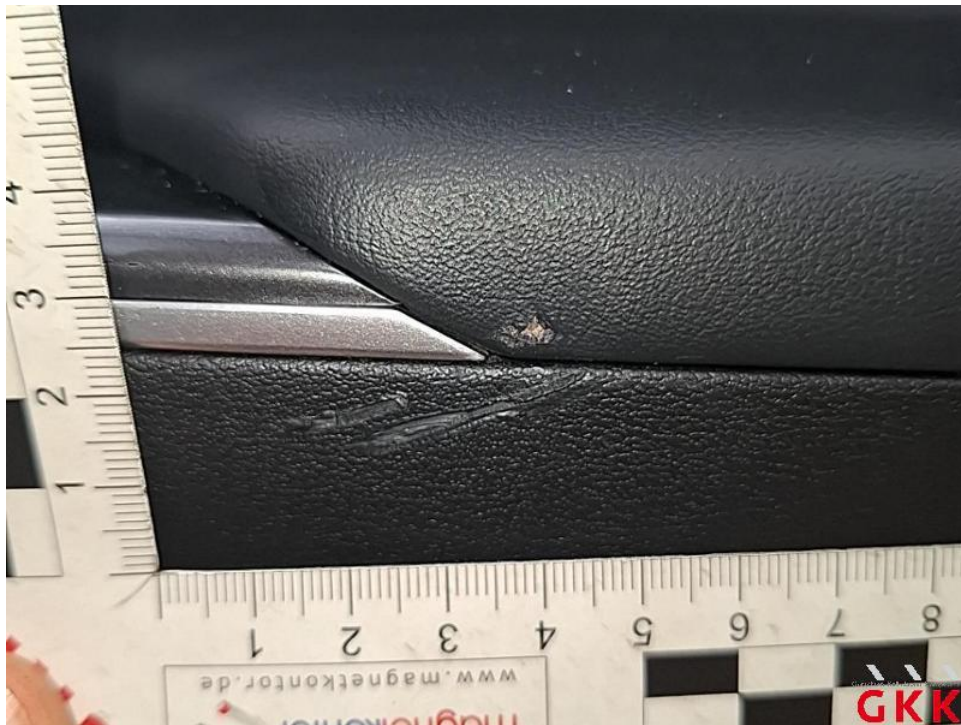
Bild 83. Tür vorne rechts, Innenverkleidung -Abdeckung-, beschädigt, ersetzen

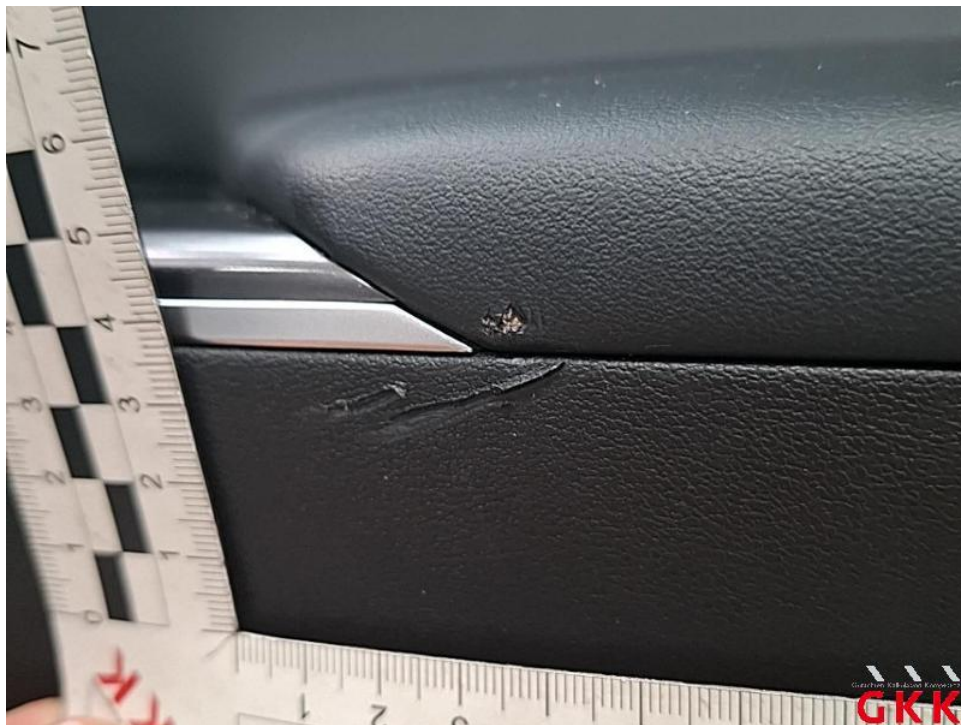
Bild 84. Tür vorne rechts, Innenverkleidung -Abdeckung-, beschädigt, ersetzen
