**Fahrzeug:** FORD Kuga 2.5 Duratec FHEV Cool & Connect CVT 4WD Sports Utility Vehicle 5-türig  
2488 ccm 190 PS / 140 KW bleifrei 0-Gang Automatik

## Zustandsbericht

**TÜV SÜD Auto Service GmbH**  
Römeräcker 1  
76351 Linkenheim - Hochstetten

Inspection date: 27 Jul 2026  
**Protocol number: 46784035**  
Delivery date: 28 Jul 2026

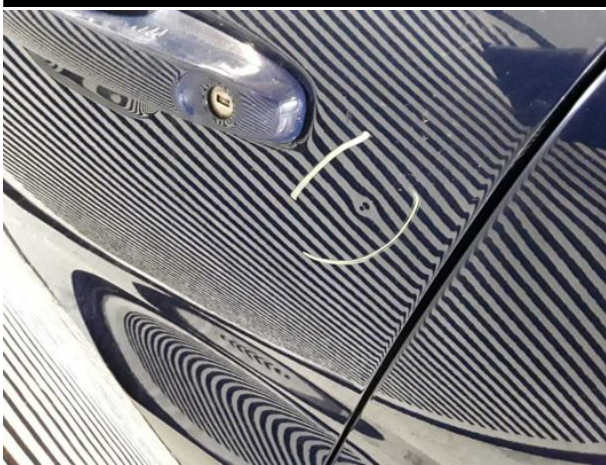
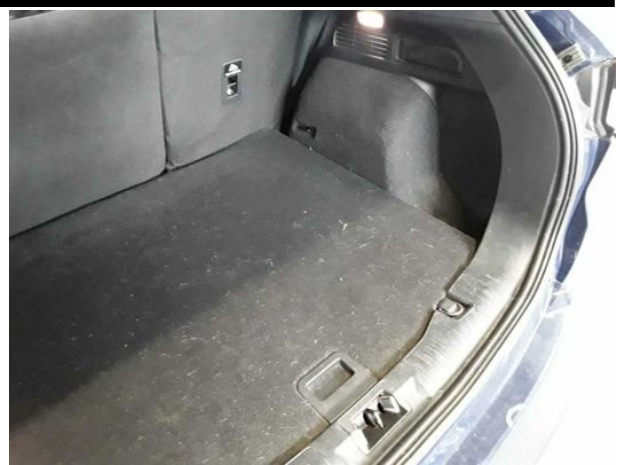
| No. | Component group | Description |
|---|---|---|
| 4 | Door - front left side | Door - dent(s) - Smooth repair work |

**Damage #4:** Door - front left side: Door - dent(s) - Smooth repair work

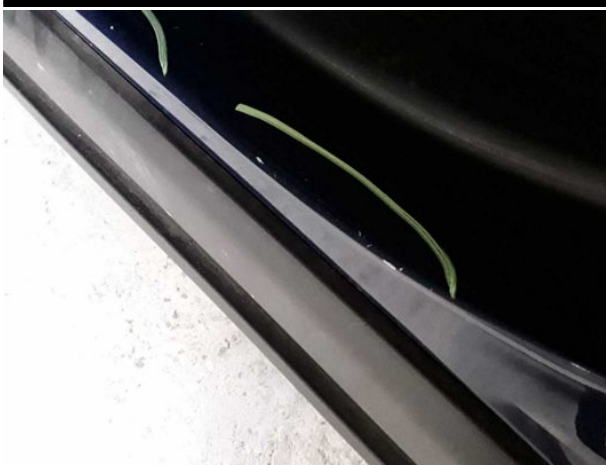
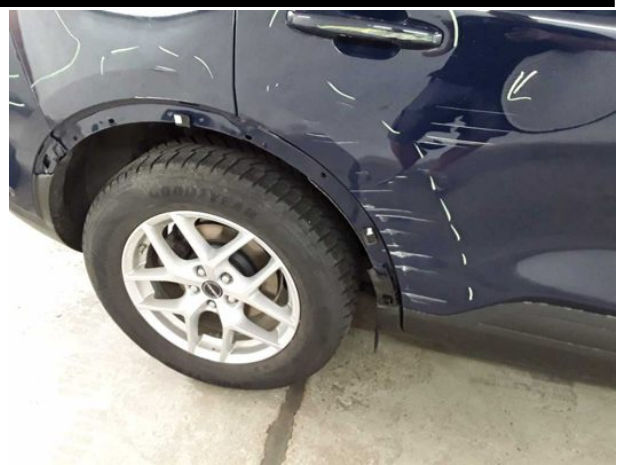
| No. | Component group | Description |
|---|---|---|
| 7 | Side panel - rear left side | Sill - Scratched - Smart repair |

**Damage #7:** Side panel - rear left side: Sill - Scratched - Smart repair

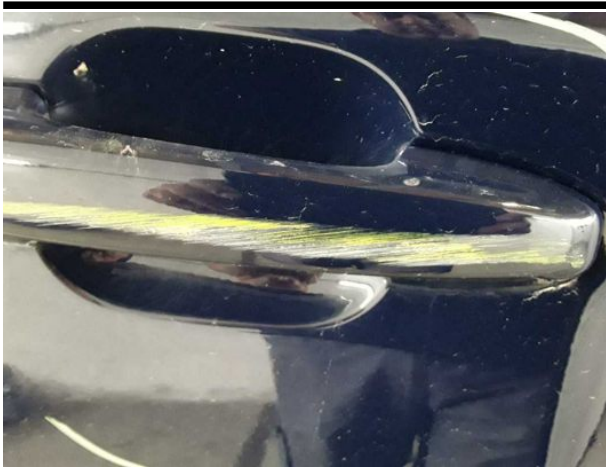
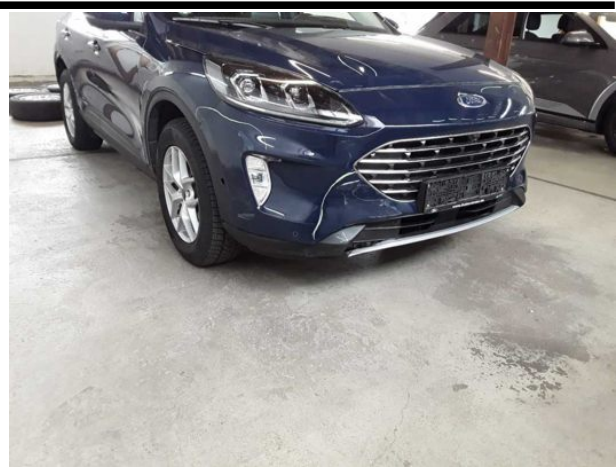
| No. | Component group | Description |
|---|---|---|
| 10 | Door - rear right side | Door handle - outside - Scratched - Replace |

**Damage #10:** Door - rear right side: Door handle - outside - Scratched - Replace

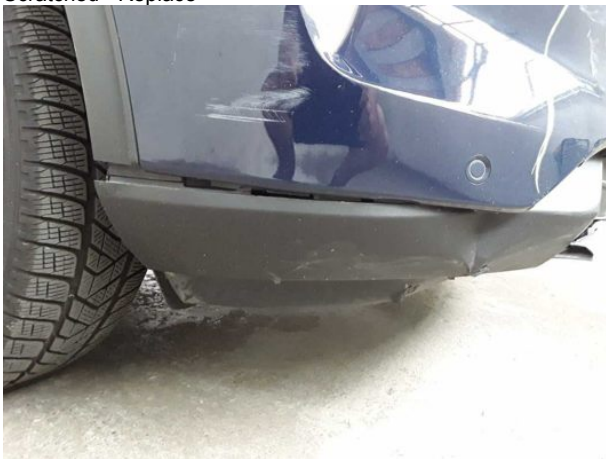
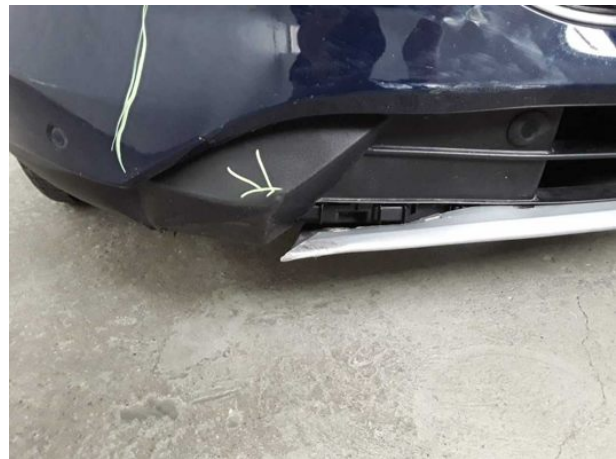
| No. | Component group | Description |
|---|---|---|
| 11 | Front bumper | Spoiler - Deformed - Replace |

**Damage #11:** Front bumper: Spoiler - Deformed - Replace

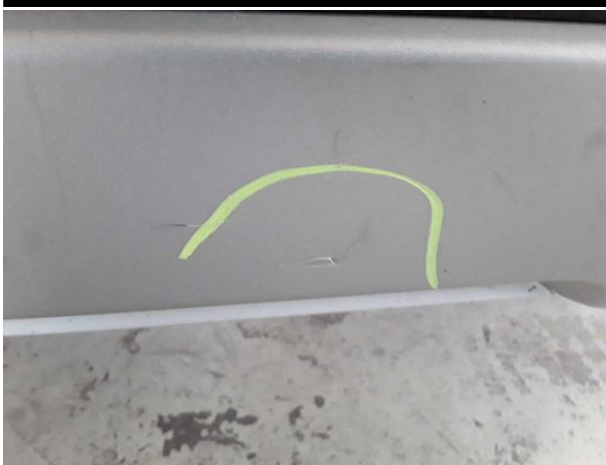
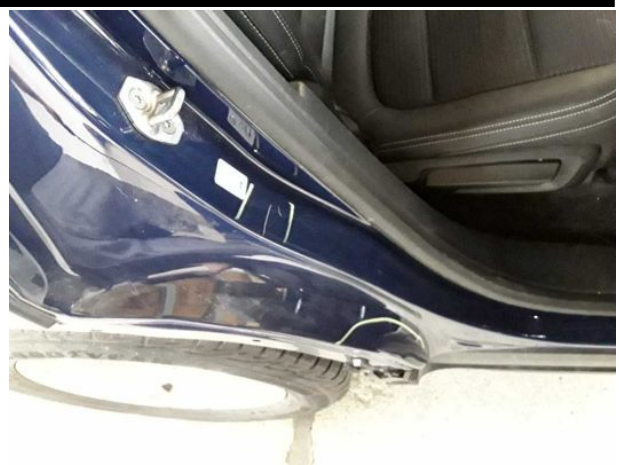
| No. | Component group | Description |
|---|---|---|
| 12 | Rear bumper | Spoiler - Scratched - Replace |

**Damage #12:** Rear bumper: Spoiler - Scratched - Replace

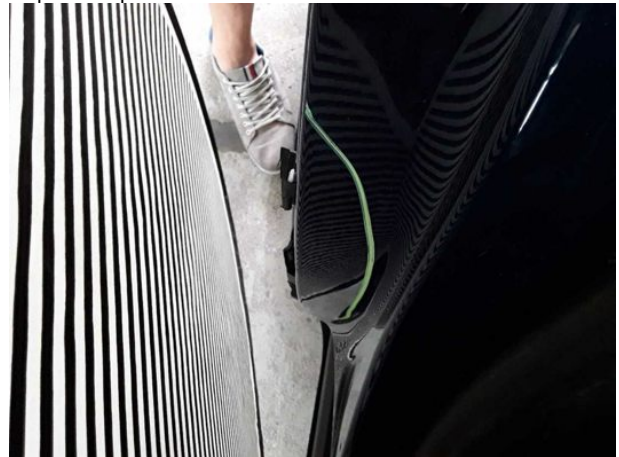
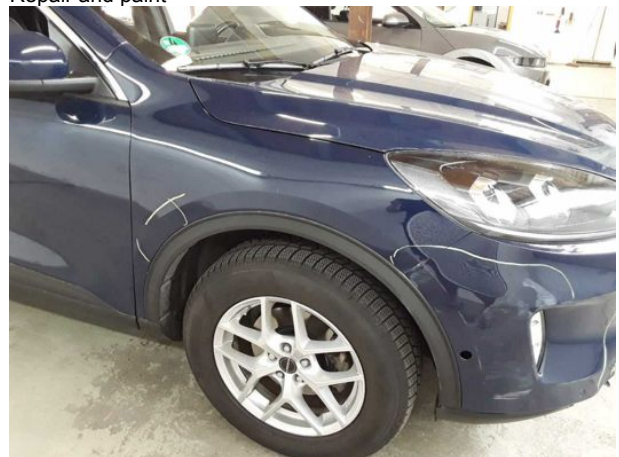
| No. | Component group | Description |
|---|---|---|
| 13 | Side panel - rear right side | Sill - Deformed - Repair and paint |

**Damage #13:** Side panel - rear right side: Sill - Deformed - Repair and paint

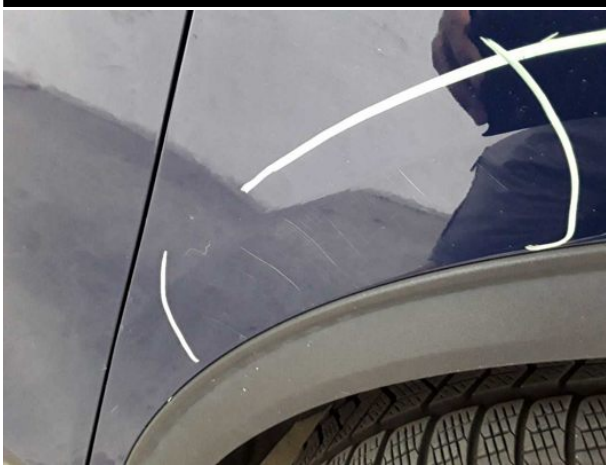
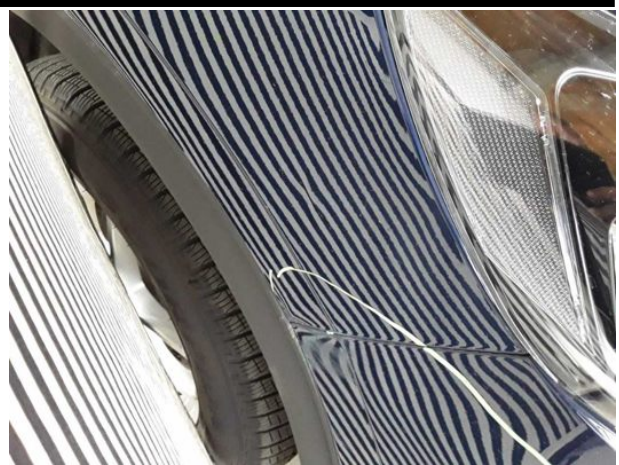
| No. | Component group | Description |
|---|---|---|
| 14 | Mudguard - right side | Mudguard - right side - Dent / paintcoat damage - Repair and paint |

**Damage #14:** Mudguard - right side: Mudguard - right side - Dent / paintcoat damage - Repair and paint

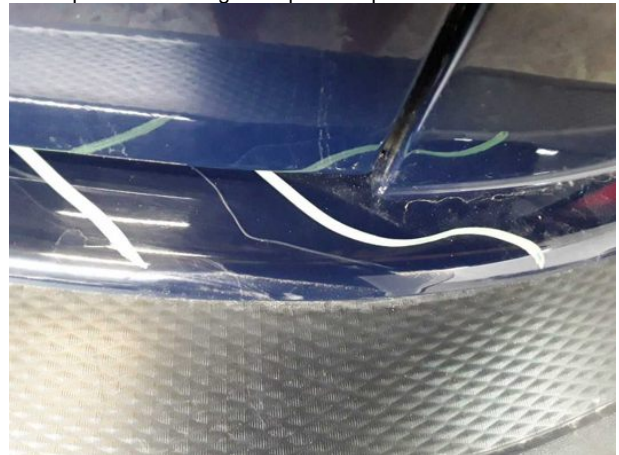
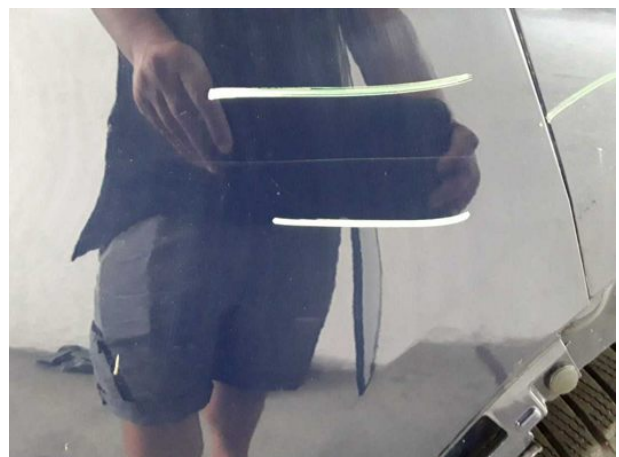
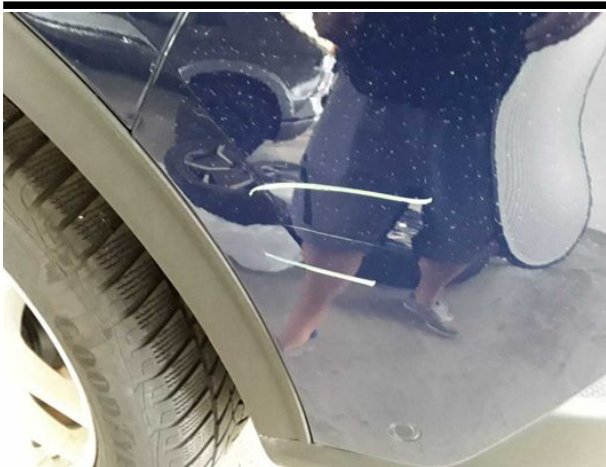
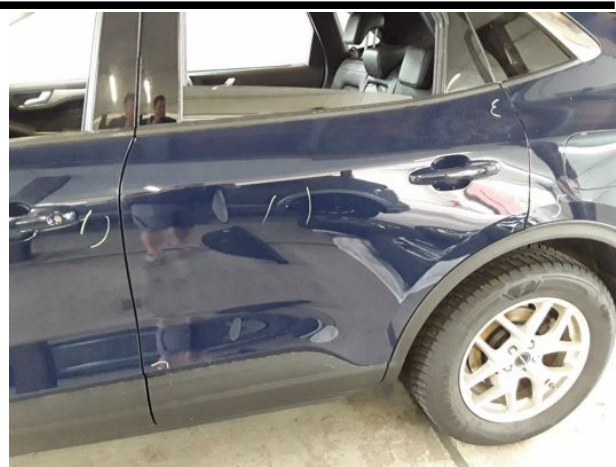
| No. | Component group | Description |
|---|---|---|
| 15 | Rear bumper | Rear bumper - Scratched - Paint |

**Damage #15:** Rear bumper: Rear bumper - Scratched - Paint

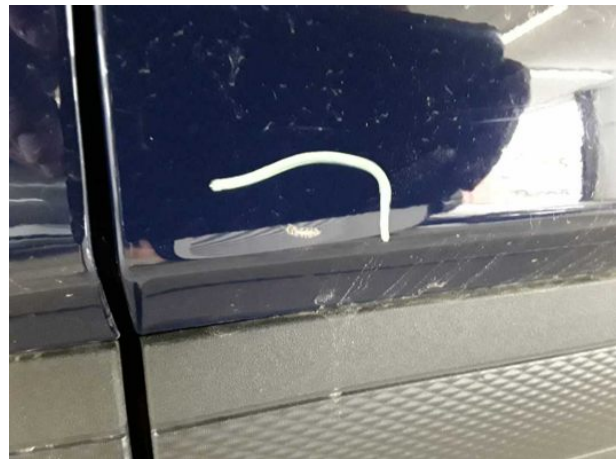
| No. | Component group | Description |
|---|---|---|
| 16 | Door - rear left side | Door - Scratched - Paint |

**Damage #16:** Door - rear left side: Door - Scratched - Paint

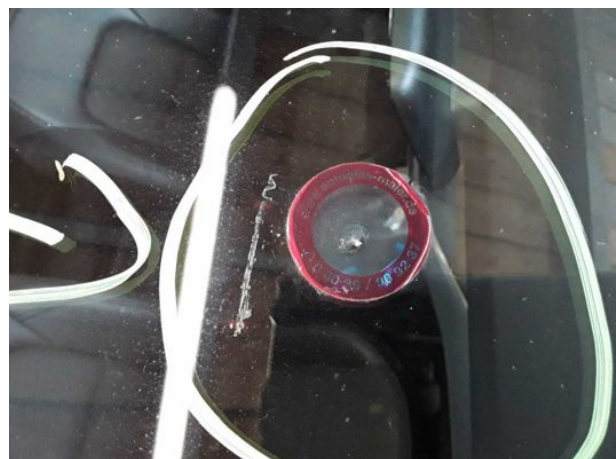
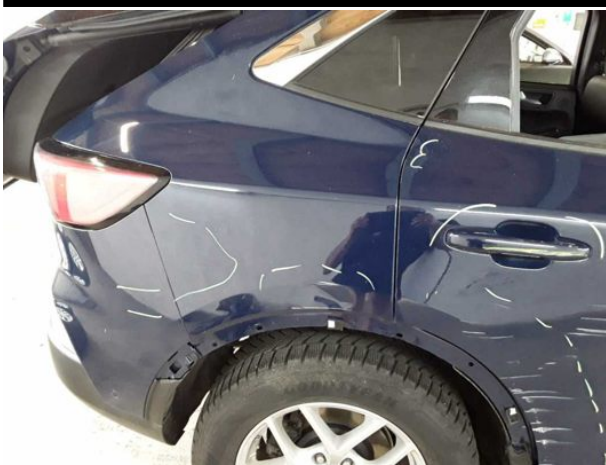
| No. | Component group | Description |
|---|---|---|
| 17 | Vehicle glazing | Windscreen (Rissbildung) - Stone chips - Replace |

**Damage #17:** Vehicle glazing: Windscreen (Rissbildung) - Stone chips - Replace

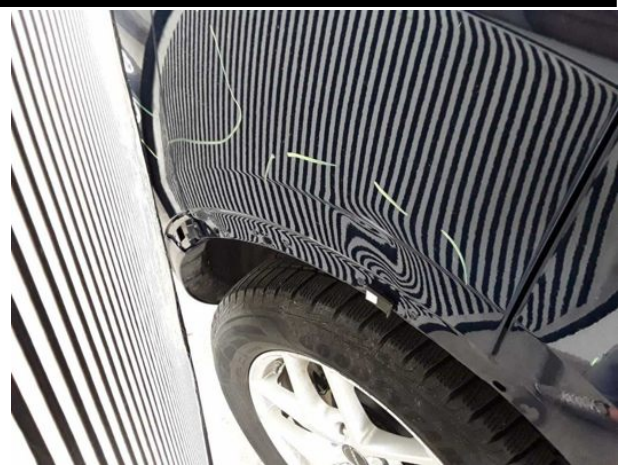
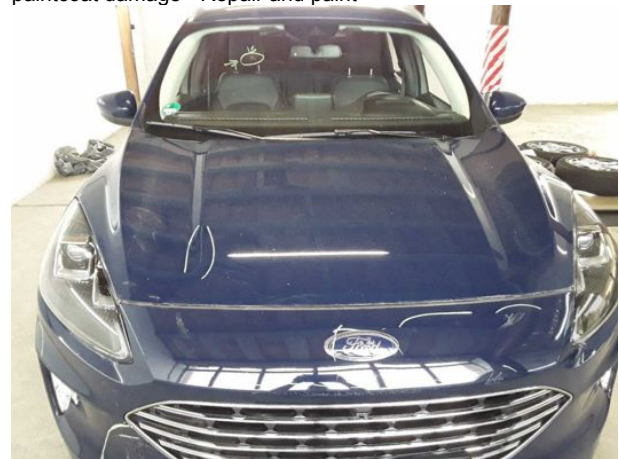
| No. | Component group | Description |
|---|---|---|
| 18 | Side panel - rear right side | Side panel - Dent / paintcoat damage - Repair and paint |

**Damage #18:** Side panel - rear right side: Side panel - Dent / paintcoat damage - Repair and paint

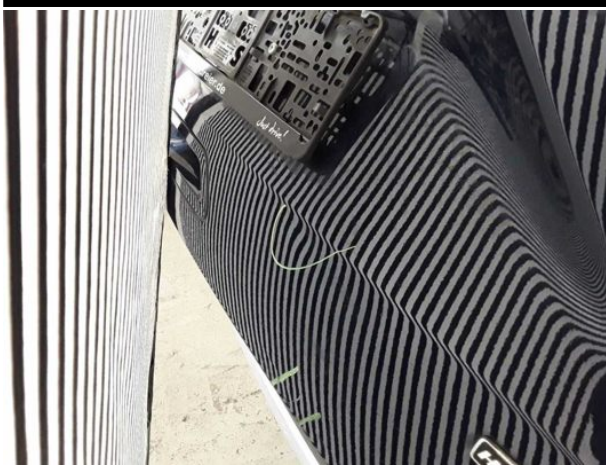
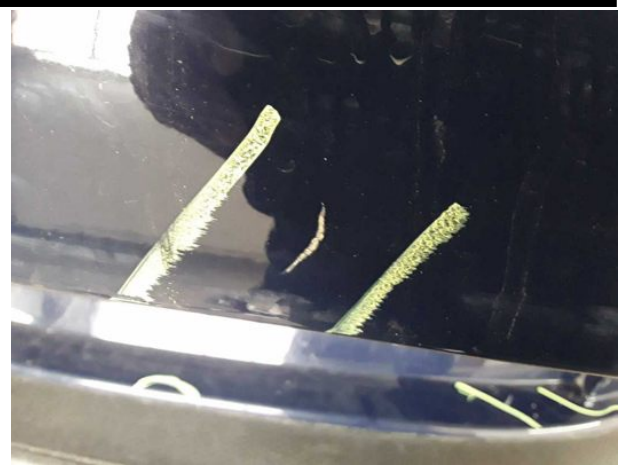
| No. | Component group | Description |
|---|---|---|
| 20 | Boot lid / rear door | Boot lid - Dent / paintcoat damage - Repair and paint |

**Damage #20:** Boot lid / rear door: Boot lid - Dent / paintcoat damage - Repair and paint

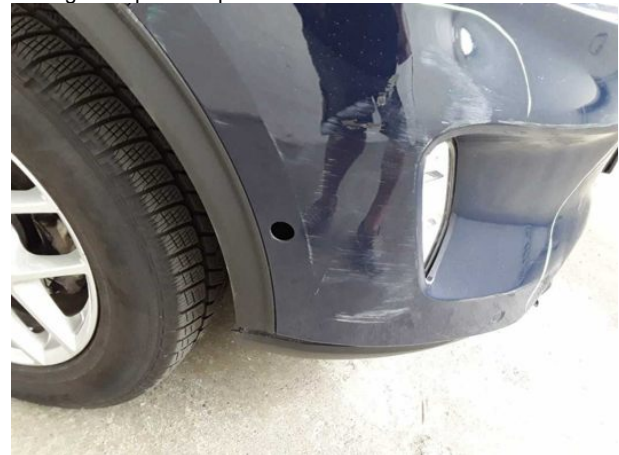
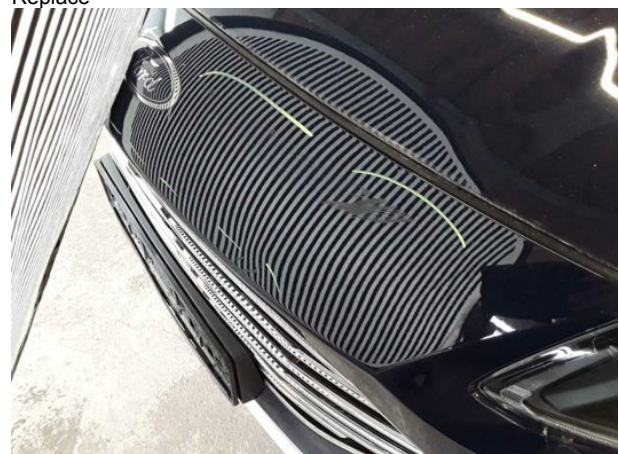
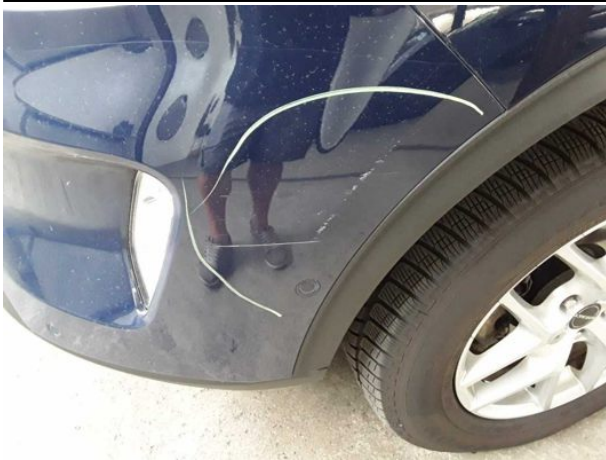
| No. | Component group | Description |
|---|---|---|
| 21 | Front bumper | Front bumper - Deformed - Replace |

**Damage #21:** Front bumper: Front bumper - Deformed - Replace
