## Expertise

| Hersteller: Land Rover | FIN: SALZA2BN5PH220800 |
| Modell: Range Rover Evoque | Kennzeichen: |

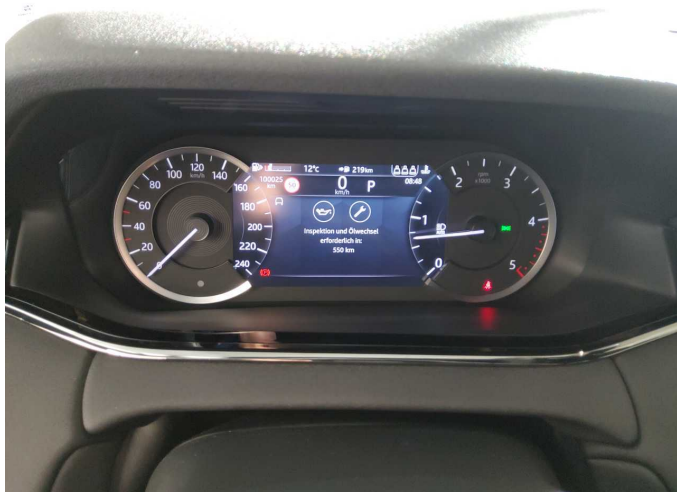
| Nr. | Bauteilgruppe | Beschreibung | Kosten (netto) | Minderwert |
|---|---|---|---|---|
| 1 | Sonstiges | Inspektion/Wartung - fällig - durchführen | 800,00 € | 800,00 € |

**Beschädigung 1:** Sonstiges: Inspektion/Wartung - fällig - durchführen

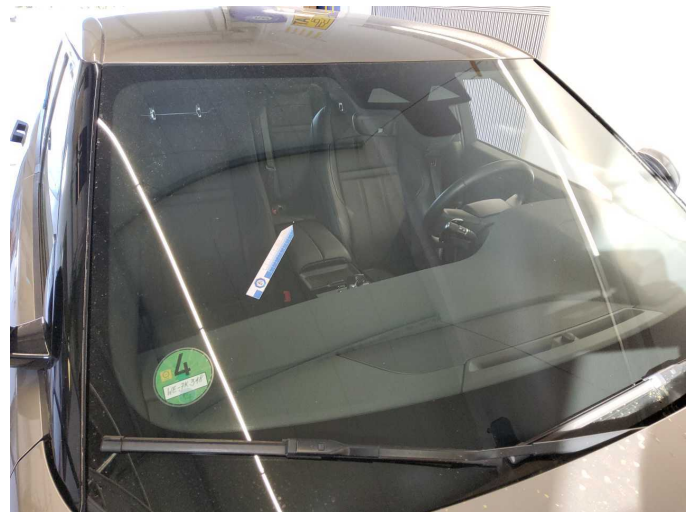
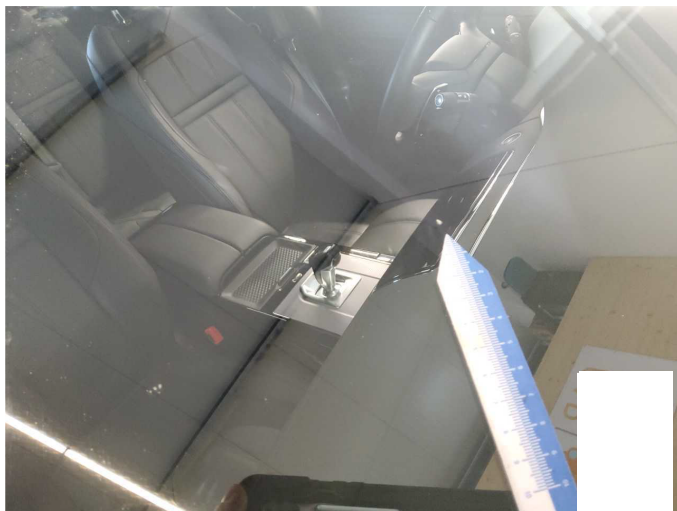
| Nr. | Bauteilgruppe | Beschreibung | Kosten (netto) | Minderwert |
|---|---|---|---|---|
| 1 | Verglasung | Frontscheibe mit Spurhalteassistent (Mikrosteinschläge) - Steinschlag | 0,00 € | 0,00 € |

**Gebrauchsspur 1:** Verglasung: Frontscheibe mit Spurhalteassistent (Mikrosteinschläge) - Steinschlag

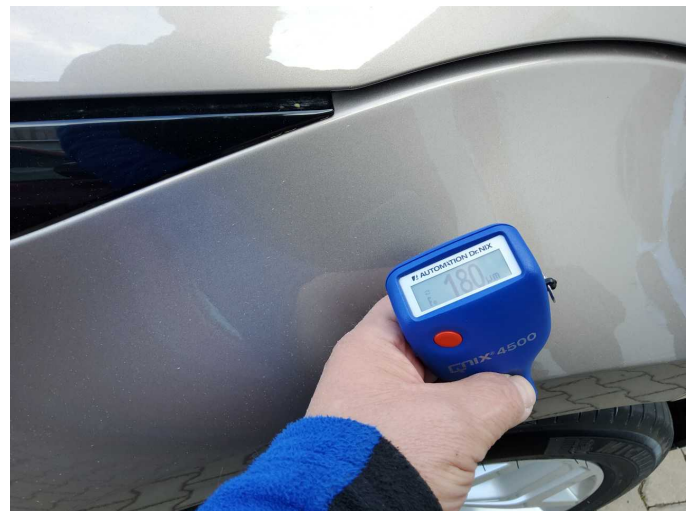
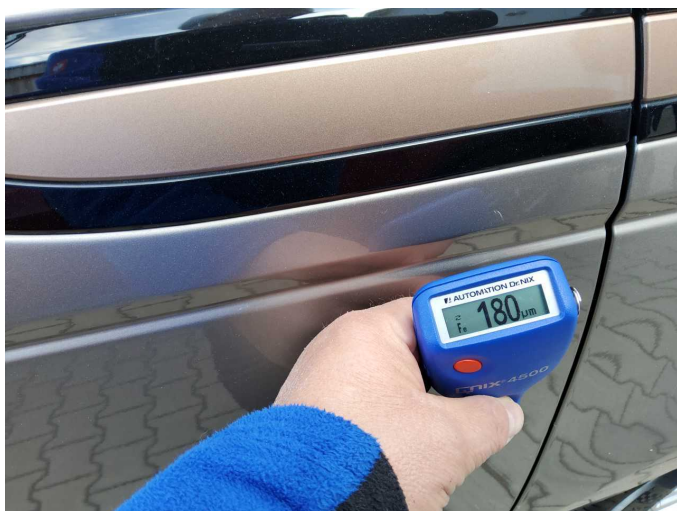
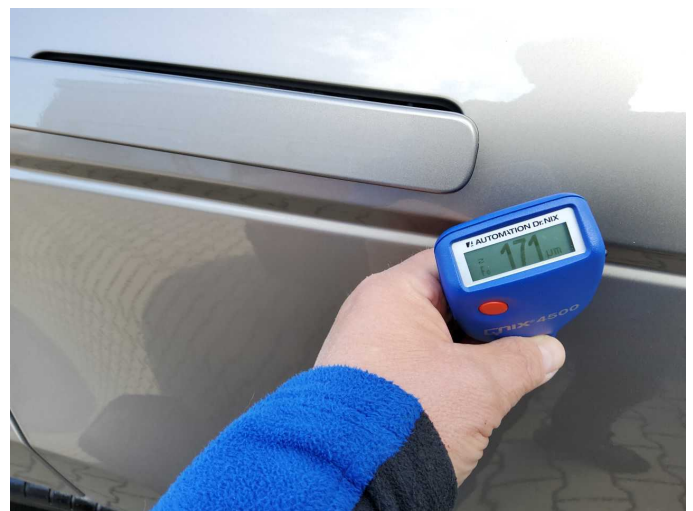
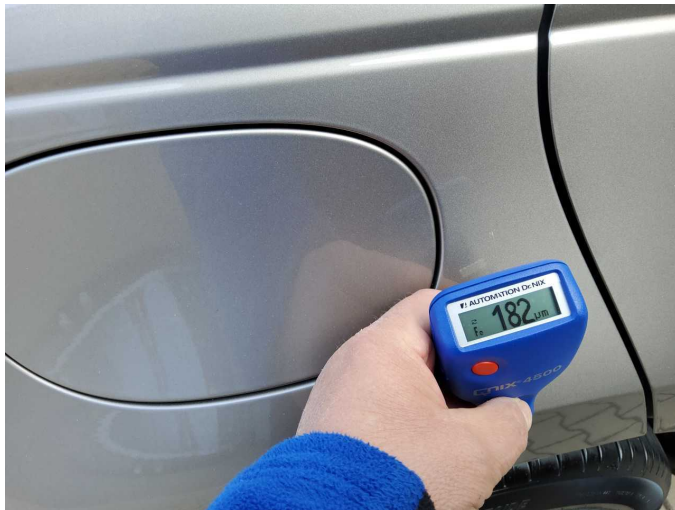
| Nr. | Nachlackierung | Wertminderung |
|---|---|---|
| 1 | Kotflügel rechts, Seitenwand rechts, Tür hinten rechts, Tür vorne rechts, fachgerecht ausgeführt, Reparaturrechnung nicht vorhanden | keine Angabe |

**Nachlackierung 1:** Kotflügel rechts, Seitenwand rechts, Tür hinten rechts, Tür vorne rechts

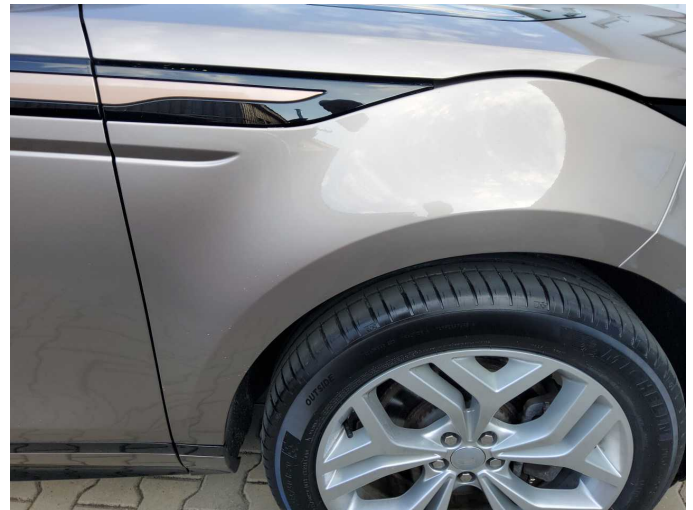
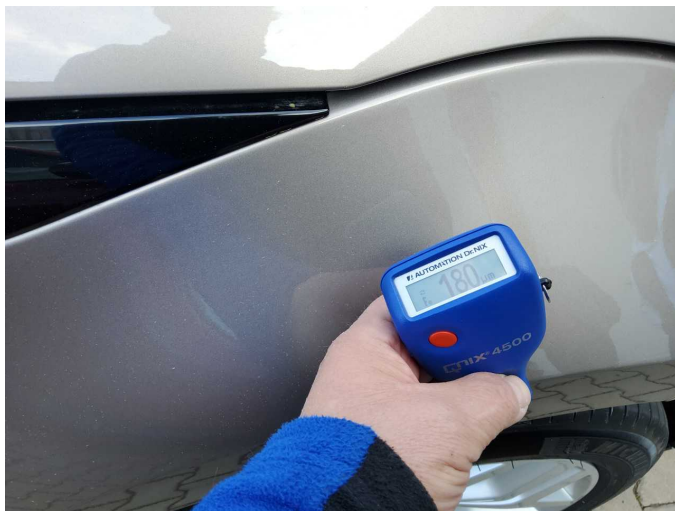
| Kotflügel rechts | 180 µm | Motorhaube | 131 µm |

**Kotflügel rechts:** 180 µm

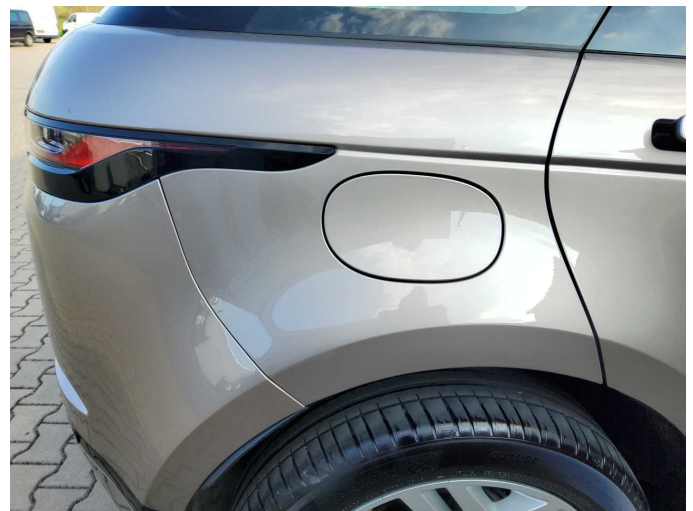
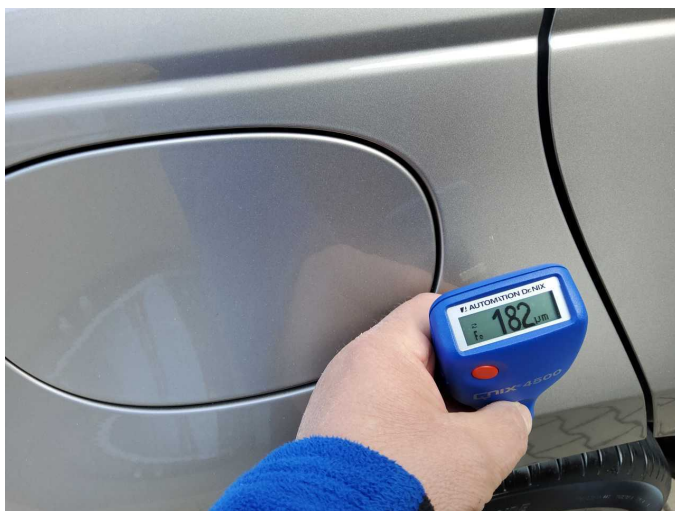
| Seitenwand links | 110 µm | Seitenwand rechts | 182 µm |

**Seitenwand rechts:** 182 µm

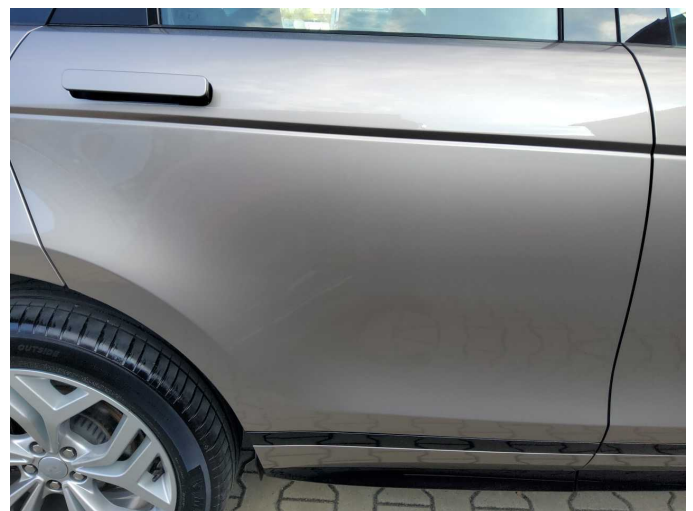
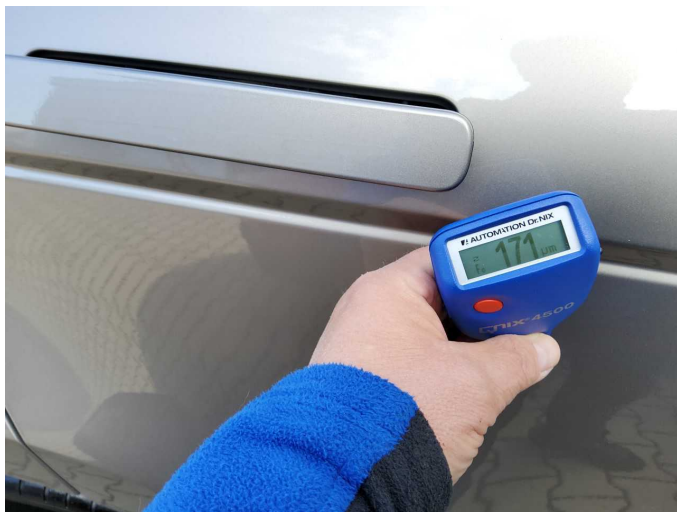
| Tür hinten links | 115 µm | Tür hinten rechts | 171 µm |

**Tür hinten rechts:** 171 µm

**Tür hinten rechts: 171 µm**

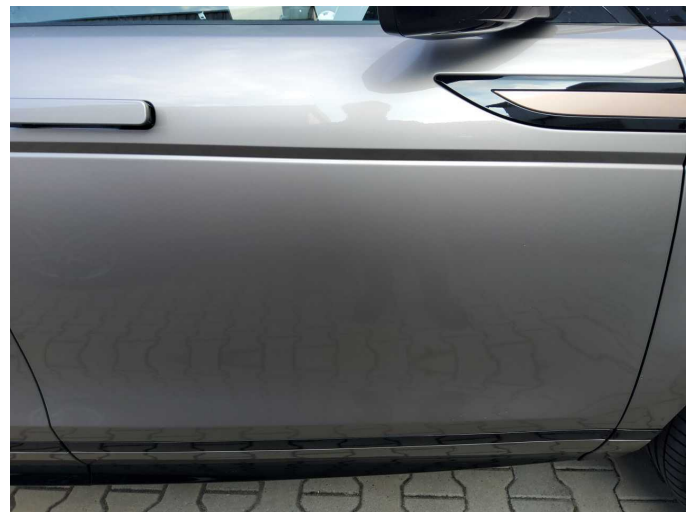
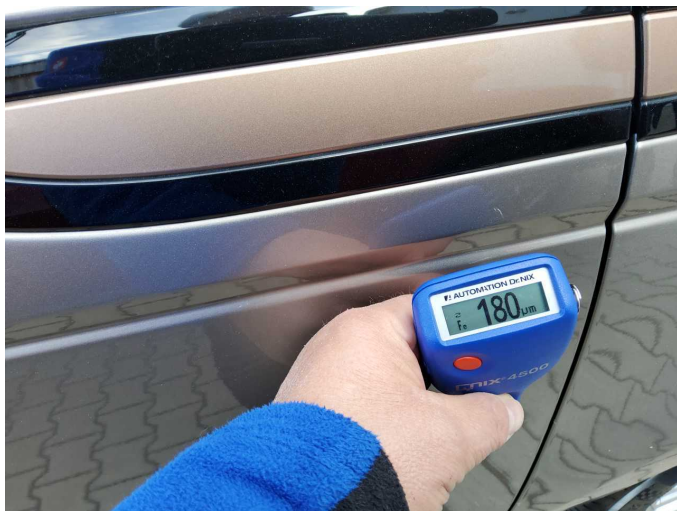
| Tür vorne links | 114 µm | Tür vorne rechts | 180 µm |

**Tür vorne rechts: 180 µm**
