# Zustandsbericht / Minderwertgutachten

Auftraggeber Mobilize Financial Services, eine Marke der RCI Banque S.A., Niederlassung Deutschland, Jagenbergstr. 1, 41468 Neuss  
Besichtigung 20.03.2026

| Typ / Verkaufsbez. | Austral (07.2022->) /<br>Austral 1.3 TCe 160<br>Mild-Hybrid Evolution (EU<br>6d) | Aufbauart | Geländewagen |

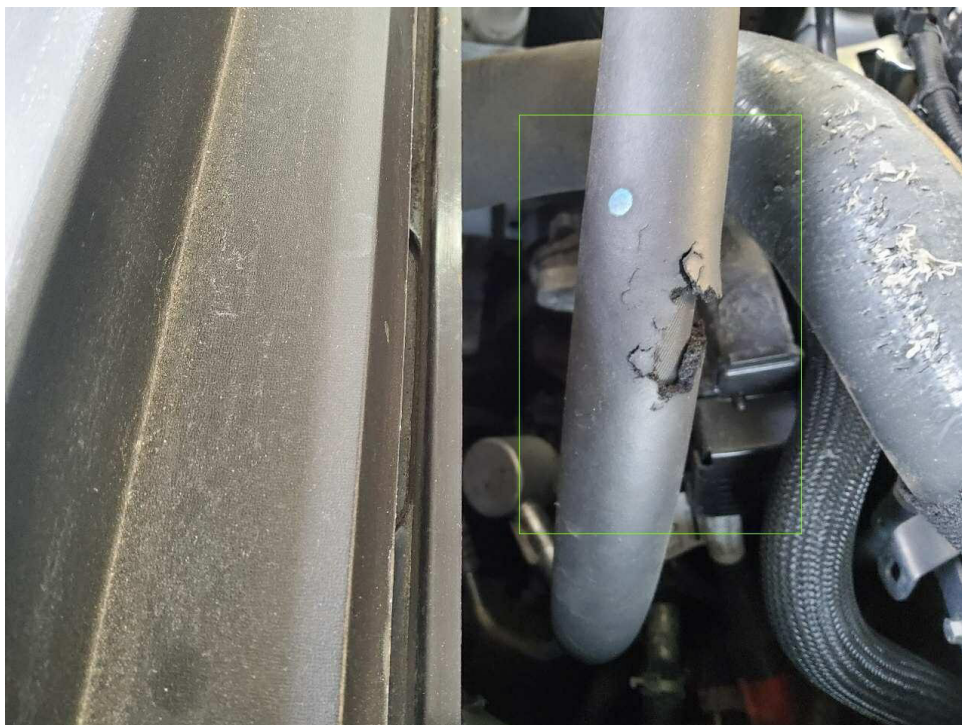
1. Turboansaugschlauch Tierverschiss,  
erneuern (Bild 12)
2. Klimleitung Tierverschiss, erneuern (Bild 13)

Bild 13 : Klimleitung Tierversbiss
