# Wertgutachten

| Hersteller / Modell | Mercedes-Benz Sprinter | | |
| Kennzeichen | | Fahrgestellnummer | W1V3KBFZ0SP746315 |

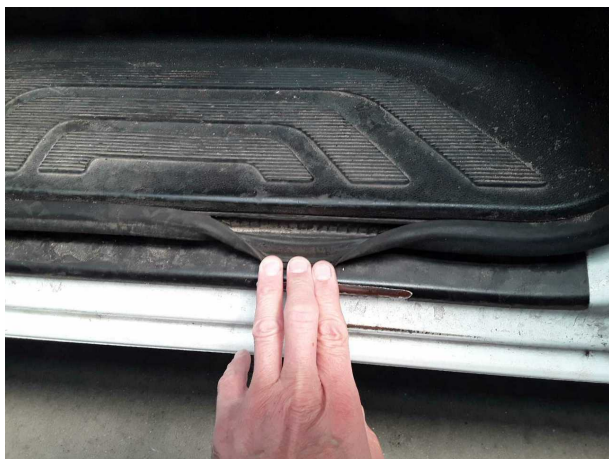
| Nr. | Bauteilgruppe | Beschreibung | Kosten (netto) |
|---|---|---|---|
| 1 | Tür vorn links | Türdichtung - gebrochen / gerissen - erneuern | 86,00 € |

**Beschädigung #1:** Tür vorn links: Türdichtung - gebrochen / gerissen - erneuern

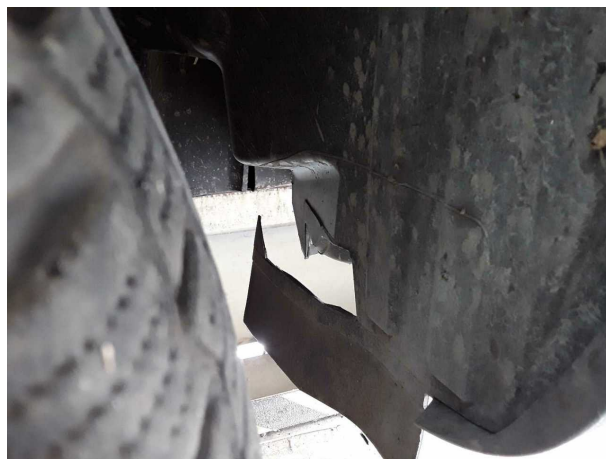
| Nr. | Bauteilgruppe | Beschreibung | Kosten (netto) |
|---|---|---|---|
| 2 | Kotflügel rechts | Innenkotflügel - gebrochen / gerissen - erneuern | 96,00 € |

**Beschädigung #2:** Kotflügel rechts: Innenkotflügel - gebrochen / gerissen - erneuern

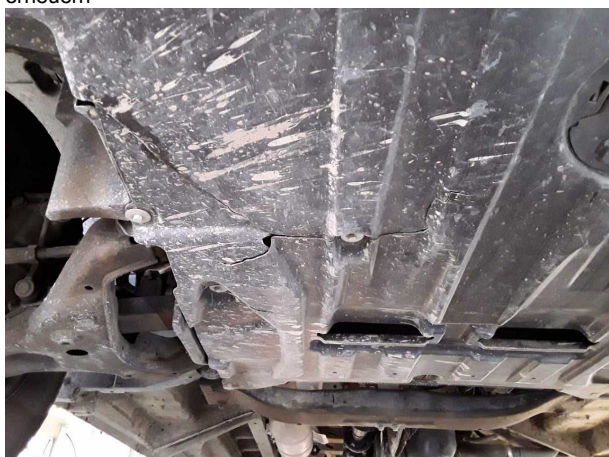
| Nr. | Bauteilgruppe | Beschreibung | Kosten (netto) |
|---|---|---|---|
| 3 | Motor | Motorverkleidung unten - gebrochen / gerissen - erneuern | 165,00 € |

**Beschädigung #3:** Motor: Motorverkleidung unten - gebrochen / gerissen - erneuern

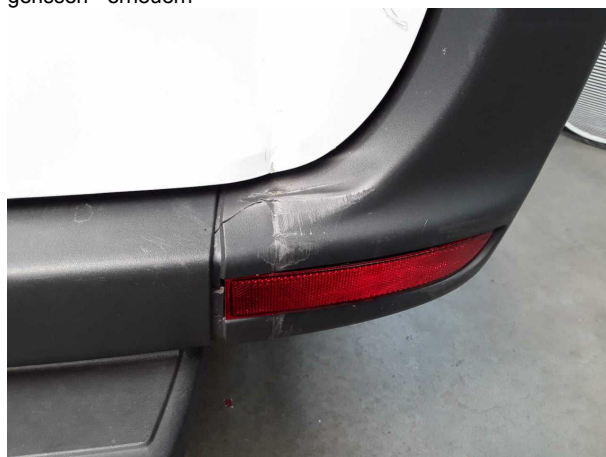
| Nr. | Bauteilgruppe | Beschreibung | Kosten (netto) |
|---|---|---|---|
| 4 | Stoßfänger hinten | Stoßfänger hinten rechts (Mehrkosten können entstehen) - gebrochen / gerissen - erneuern | 241,00 € |

**Beschädigung #4:** Stossfänger hinten: Stossfänger hinten rechts (Mehrkosten können entstehen) - gebrochen / gerissen - erneuern

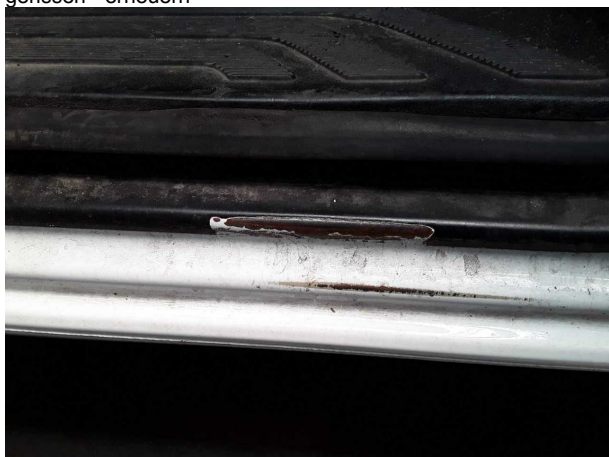
| Nr. | Bauteilgruppe | Beschreibung | Kosten (netto) |
|---|---|---|---|
| 5 | Schweller links | Einstieg - verkratzt / verschürft - lackieren | 250,00 € |

**Beschädigung #5:** Schweller links: Einstieg - verkratzt / verschürft - lackieren

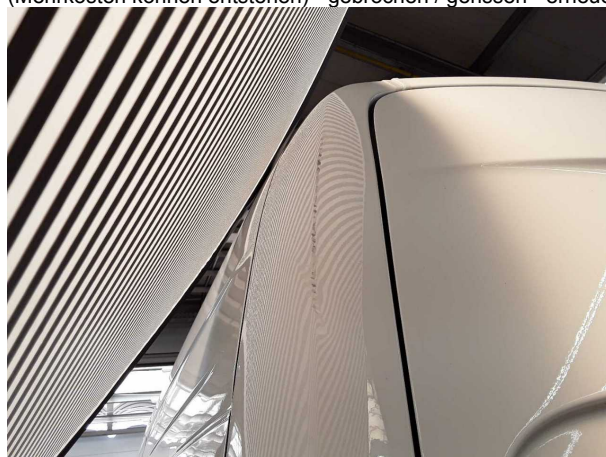
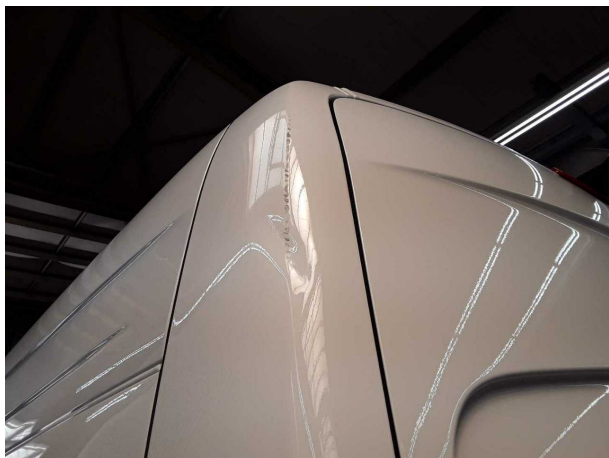
| Nr. | Bauteilgruppe | Beschreibung | Kosten (netto) |
|---|---|---|---|
| 6 | Karosserie | Eckbeplankung links - verformt - instandsetzen und lackieren | 379,00 € |

**Beschädigung #6:** Karosserie: Eckbeplankung links - verformt - instandsetzen und lackieren

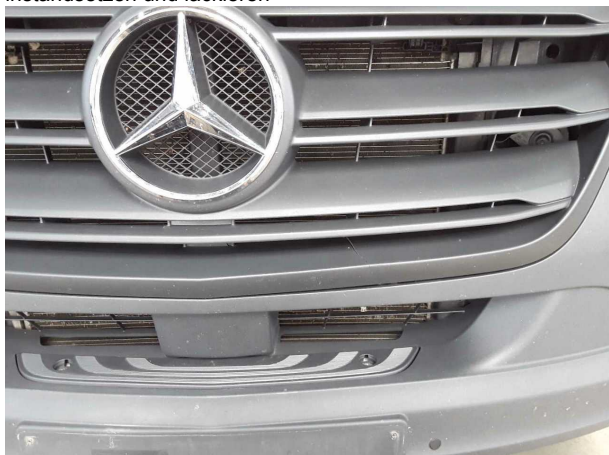
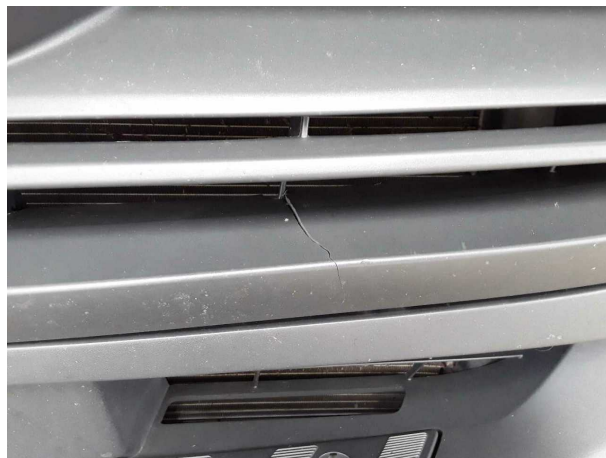
| Nr. | Bauteilgruppe | Beschreibung | Kosten (netto) |
|---|---|---|---|
| 7 | Motorhaube | Kühlergrill (Mehrkosten können entstehen) - gebrochen / gerissen - erneuern | 452,00 € |

**Beschädigung #7:** Motorhaube: Kühlergrill (Mehrkosten können entstehen) - gebrochen / gerissen - erneuern

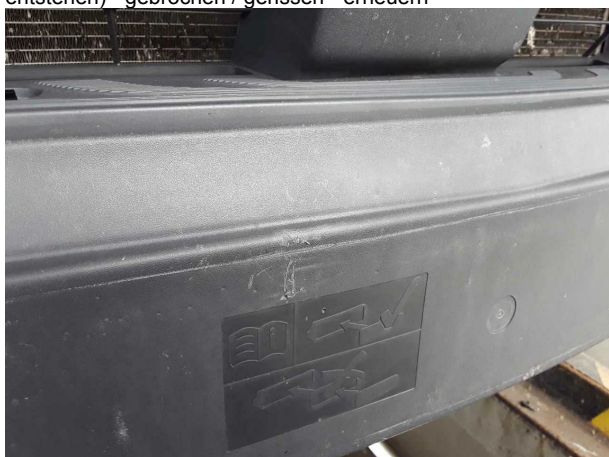
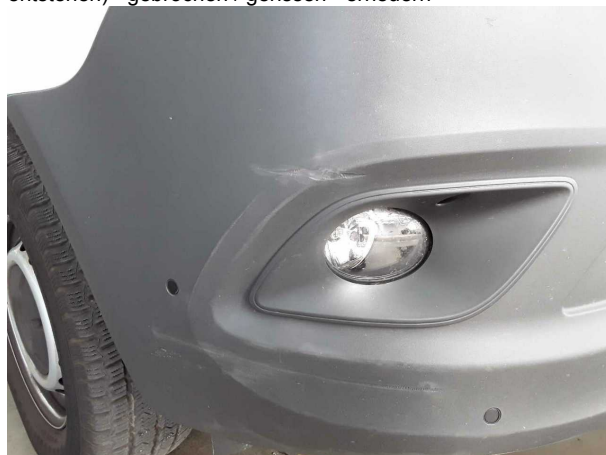
| Nr. | Bauteilgruppe | Beschreibung | Kosten (netto) |
|---|---|---|---|
| 8 | Stoßfänger vorn | Stoßfänger mit Parktronic (Mehrkosten können entstehen) - verkratzt / verschürft - erneuern | 622,00 € |

**Beschädigung #8:** Stossfänger vorn: Stossfänger mit Parktronic (Mehrkosten können entstehen) - verkratzt / verschürft - erneuern

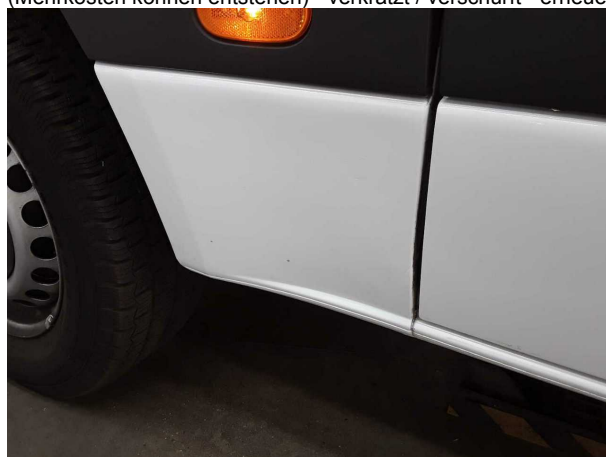
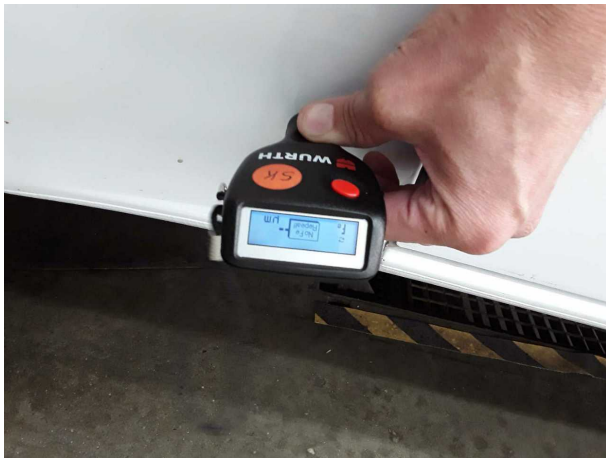
| Nr. | Bauteilgruppe | Beschreibung | Kosten (netto) |
|---|---|---|---|
| 9 | Seitenwand rechts | Seitenwand (Nicht messbar/ Mehrkosten können entstehen) - nicht fachgerecht instandgesetzt - erneuern | 860,00 € |

| Nr. | Vorschaden | Schadenhöhe (netto) |
|---|---|---|
| 1 | Seite rechts, nicht fachgerecht repariert | |

| Nr. | Ort |
|---|---|
| 1 | Seitenwand rechts, nicht fachgerecht ausgeführt |

| Nr. | Ort | Messung |
|---|---|---|
| 1 | Seitenwand rechts | 5.000 µm |

**Beschädigung #9:** Seitenwand rechts: Seitenwand (Nicht messbar/ Mehrkosten können entstehen) - nicht fachgerecht

**Beschädigung #9:** Seitenwand rechts: Seitenwand (Nicht messbar/ Mehrkosten können entstehen) - nicht fachgerecht instandgesetzt -

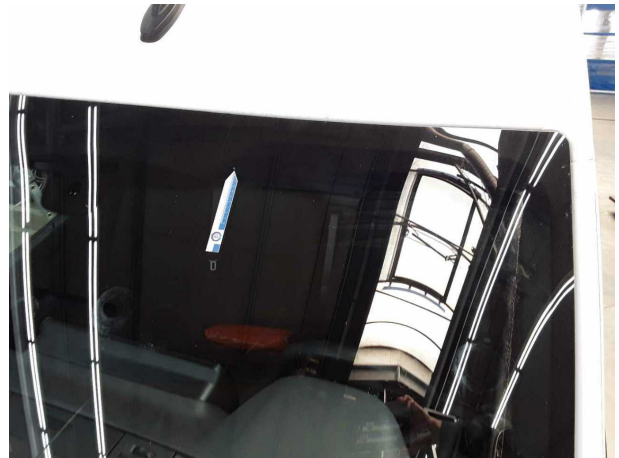
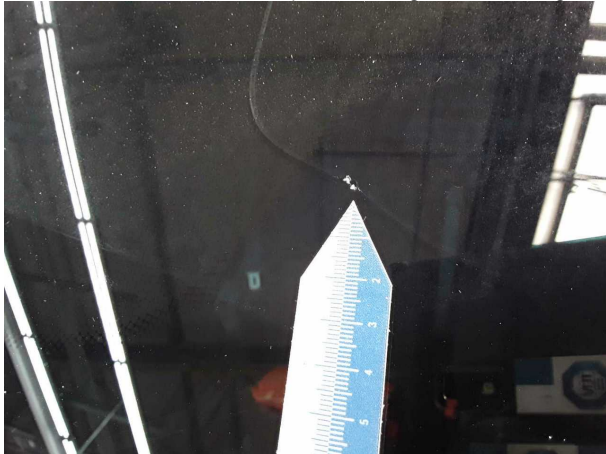
| Nr. | Bauteilgruppe | Beschreibung | Kosten (netto) |
|---|---|---|---|
| 10 | Verglasung | Frontscheibe mit Spurhalteassistent - Steinschlag - erneuern | 1.190,00 € |

- Das Fahrzeug war zum Zeitpunkt der Besichtigung, aufgrund des unter Unfall oder wertmindernden Faktoren aufgeführten Schadenmerkmals, nicht betriebs bzw. verkehrssicher.  
Dies hat folgenden Grund: Frontscheibe

**Beschädigung #10:** Verglasung: Frontscheibe mit Spurhalteassistent - Steinschlag - erneuern

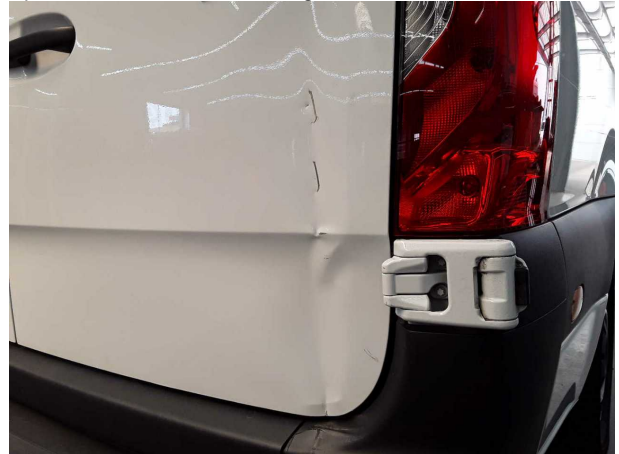
| Nr. | Bauteilgruppe | Beschreibung | Kosten (netto) |
|---|---|---|---|
| 11 | Heckklappe/-tür | Hecktür rechts (Mehrkosten können entstehen) - verformt - erneuern | 1.519,00 € |

**Beschädigung #11:** Heckklappe/-tür: Hecktür rechts (Mehrkosten können entstehen) - verformt - erneuern
