» Übersicht

Auftrags-Nr: 1002469659
Besichtigt am: 19.06.2026 11:18
Berichts-Nr: 10836321
FIN: WVGZZZ1T7PW015513

Fahrzeugkategorie:	Personenkraftwagen
Fahrzeugart:	Kombi
Hersteller:	Volkswagen
Modell:	Touran
HSN / TSN:	0603 / CJB
Erstzulassungsdatum:	28.03.2023
Laufleistung:	49.282 km
Nachweis Kilometerstand:	Abgelesen
Farbe:	Deep Black Perleffekt
Farbe Dach:	Deep Black Perleffekt
Antriebsart:	Frontantrieb
Motorisierung/Kraftstoff:	Benzin
Hubraum:	1.498 ccm
Leistung:	110 kW (150 PS)
Fahrzeuglänge:	
Fahrzeughöhe:	
Fahrzeugbreite:	
Zulässiges Gesamtgewicht:	
Radstand:	
Anzahl Achsen:	2
Zylinder:	4
Schadstoffklasse:	Euro 6
Anzahl Türen:	4
Anzahl Sitze:	5
Getriebe:	Automatik 7-Gang
Polsterart:	Stoff
Interieurfarbe:	Titanschwarz/Titanschwarz/Schwarz
Anzahl vorhandene Schlüssel:	2

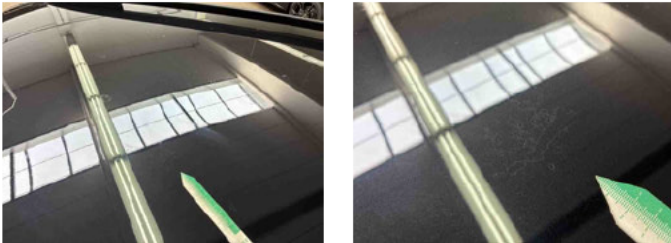
1 - Dach - Chemische Verunreinigung - Lackieren

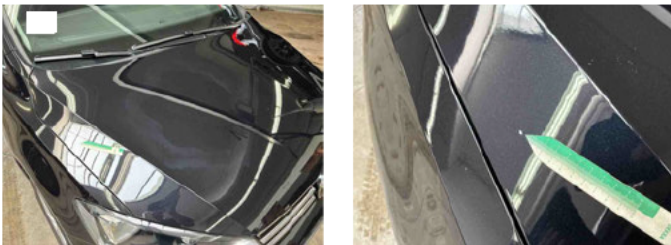
2 - Motorhaube - Kratzer - Lackieren

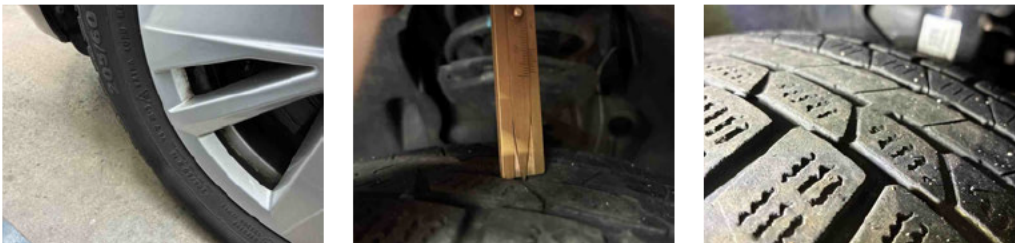
Hersteller	Ort	Position	Typ	Felge	Dimension	Profiltiefe
Continental	Vorne	Links	Ganzjahresreifen	Aluminium	205/60 R 16 96 V	1,0 mm
Continental	Vorne	Rechts	Ganzjahresreifen	Aluminium	205/60 R 16 96 V	1,0 mm
Continental	Hinten	Links	Ganzjahresreifen	Aluminium	205/60 R 16 96 V	6,0 mm
Continental	Hinten	Rechts	Ganzjahresreifen	Aluminium	205/60 R 16 96 V	6,0 mm

Reifen verkehrssicher: Nein

3 - Reifen - Außerhalb Toleranzbereich - Ersetzen

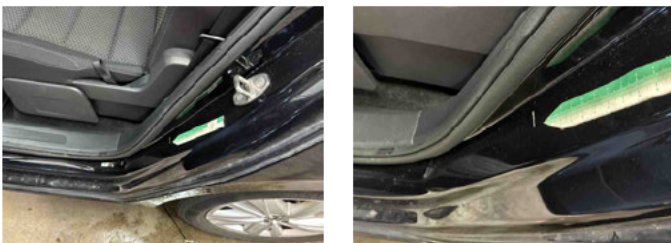
5 - Einstiegsschweller hinten links - Kratzer - Lackieren

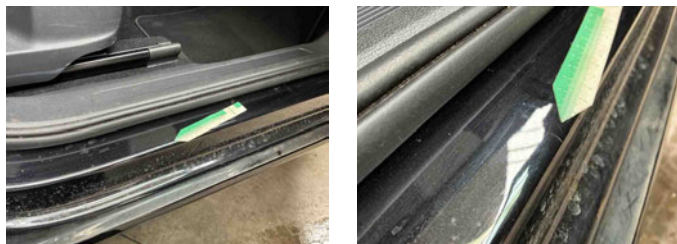
11 - Einstiegsschweller vorne rechts - Kratzer - Auslegen + Polieren

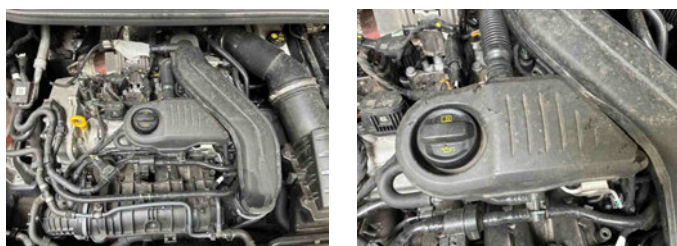
12 - Motorhaube Dämmmatte - Beschädigt - Ersetzen

Motorabdeckung

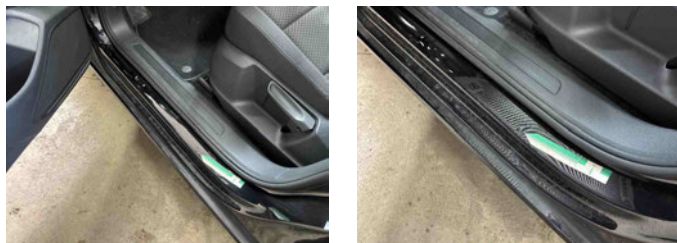
1 - Einstiegsschweller vorne links - Delle(n) - Akzeptabel (Gebrauchsspur)

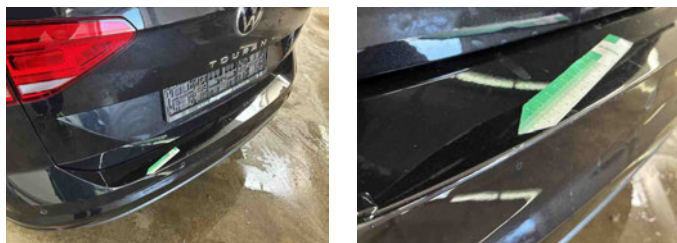
2 - Stoßfänger hinten - Kratzer - Akzeptabel (Gebrauchsspur)
