MERCEDES GLE GLE 350 de 4MATIC Sports Utility Vehicle5-türig 1950 ccm 320 PS / 235 KW Elektrisch Automatik

Zustandsbericht / Minderwertgutachten

F L724E

W1N1671171A553192

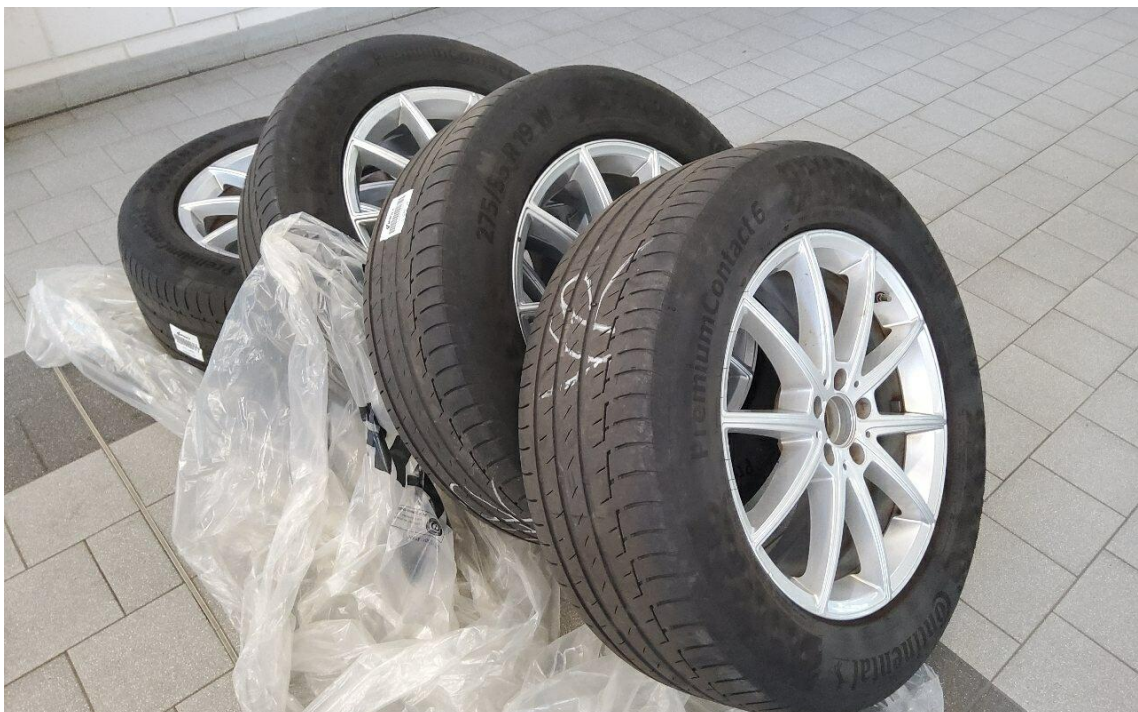
Bild 6 : Zusätzlicher Radsatz (Profil erkennbar)

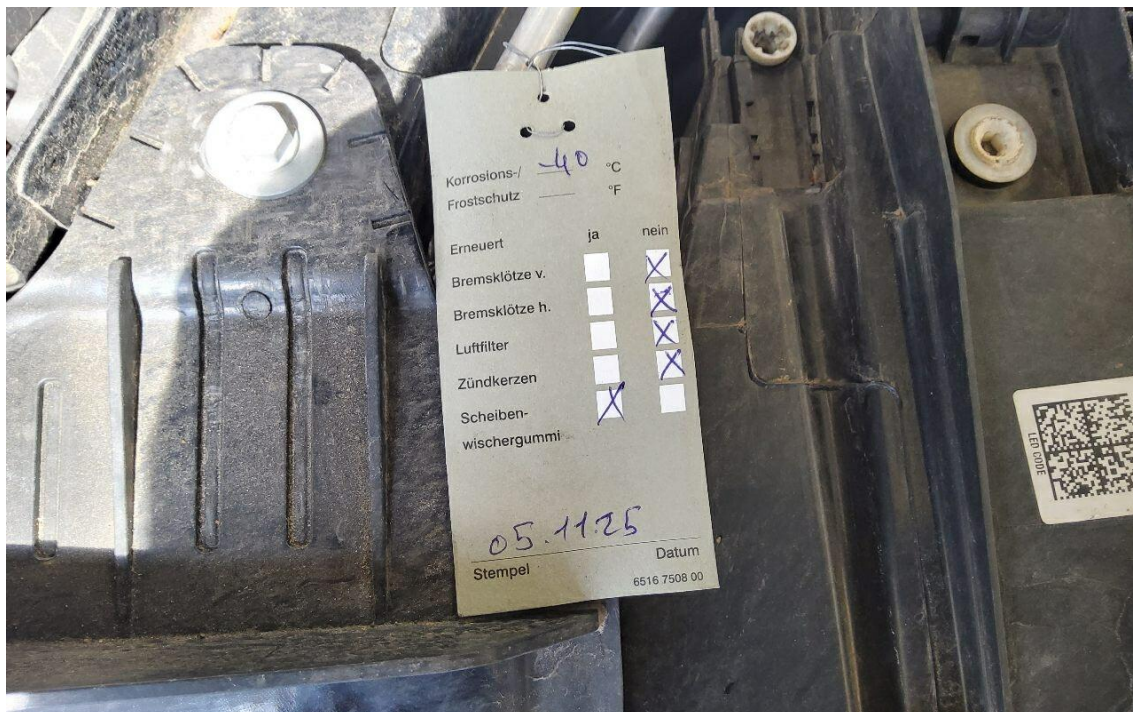
Servicenachweis nicht vorhanden, letzter Service von Ölzettel übernommen, prüfen und Befund festlegen, Schadenerweiterung möglich (Bild 8, 9)
 4x Sommerreifen nahe Verschleißgrenze,
 2x Winterreifen nahe Verschleißgrenze,
 Seitenteil links Delle,
 Tür hinten rechts Oberflächenkratzer,

Bild 8 : Servicenachweis nicht vorhanden, letzter Service von Ölzettel übernommen

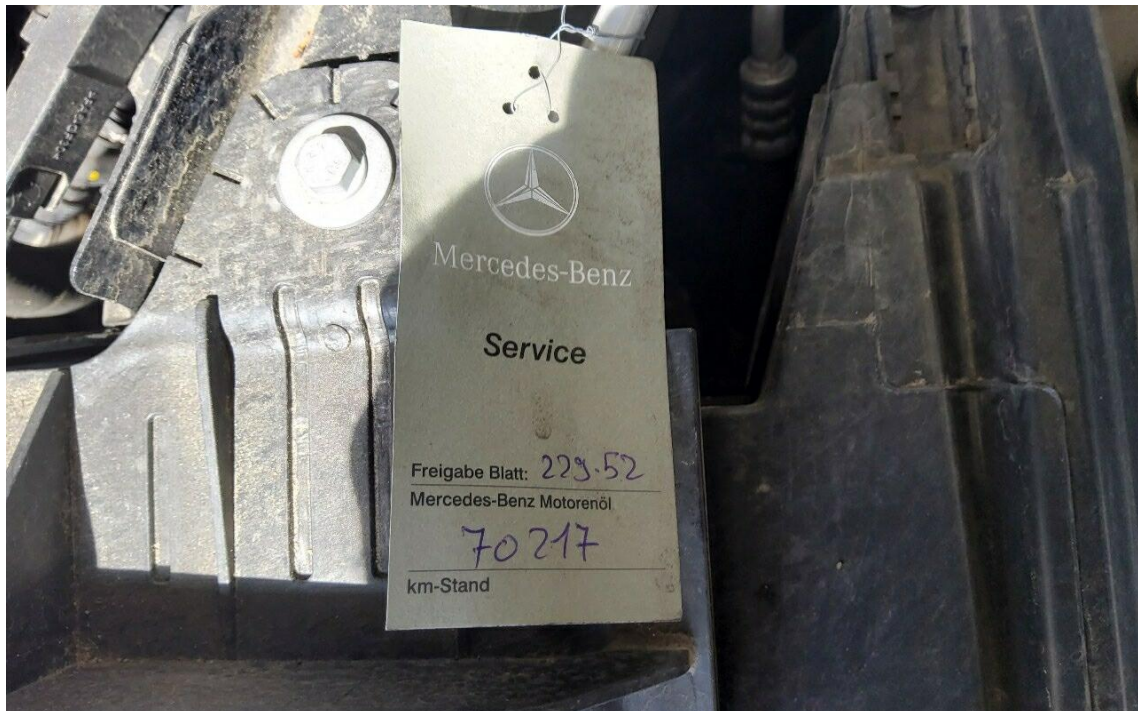
Bild 9 : Servicenachweis nicht vorhanden, letzter Service von Ölzettel übernommen
