Zustandsbericht

Kunde :	Allane SE HCBE	Amtl. Kennzeichen :	TUT-D 273E
Berichtsnummer :	000000922041-DE968		
Referenznummer:	31182517

Hyundai Ioniq 5 (05.2021->) Basis Elektro

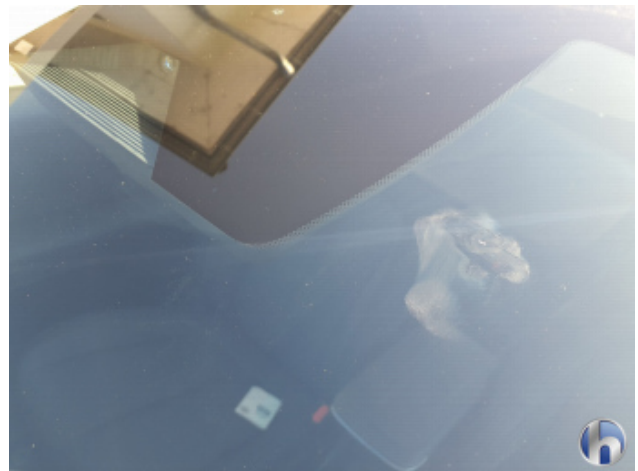
Bauteil	Schaden	Rep.-Art
1.	Windschutzscheibe	Gebrauchsspuren	Ohne Reparatur

1. Windschutzscheibe
Gebrauchsspuren - Ohne Reparatur

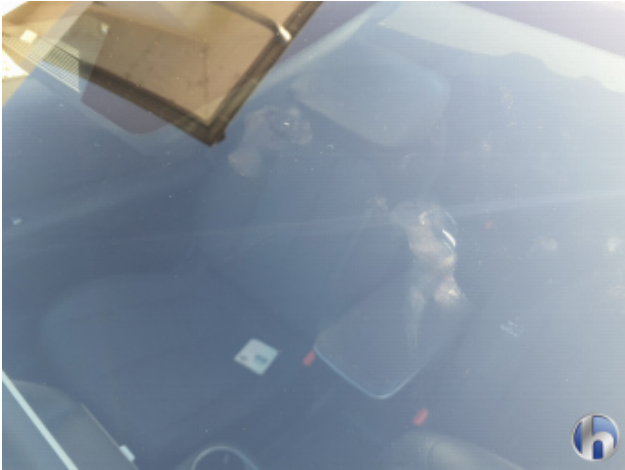
1. Windschutzscheibe
Gebrauchsspuren - Ohne Reparatur
