**Fahrzeug:** HYUNDAI IONIQ 6 77,4kWh 239kW Allradantrieb Techniq Limousine 4-türig 0 ccm 325 PS / 239 KW Elektrisch Automatik

## Zustandsbericht

| Berichtsnummer : | 0000000925817-DE613 | | |

#### Hyundai Ioniq 6 (11.2022->) Uniq Elektro 4WD

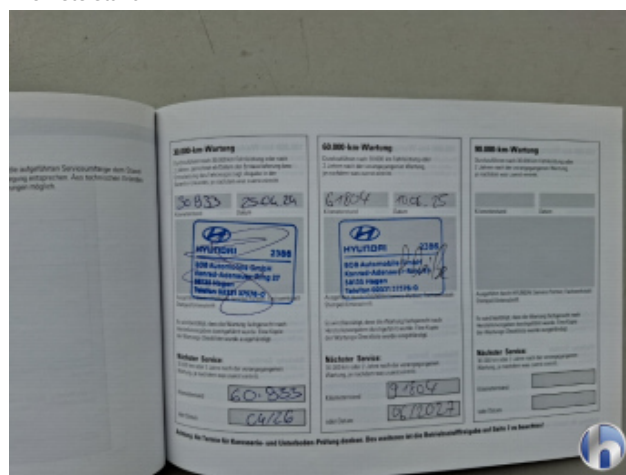
Serviceheft/Nachweis

| <b>Hinweis:</b> | *Serviceintervall nach Herstellervorgaben überzogen (24 Monate / 30.000 km) Kostenerweiterung durch fehlenden oder überzogenen Service / Verlust der Herstellergarantie möglich. |

| | Bauteil | Schaden | Rep.-Art |
|---|---|---|---|
| 4. | Wartung über 933 km überzogen.<br>Kostenerweiterung durch Verlust der Herstellergarantie möglich. | Nicht Gepflegt | |

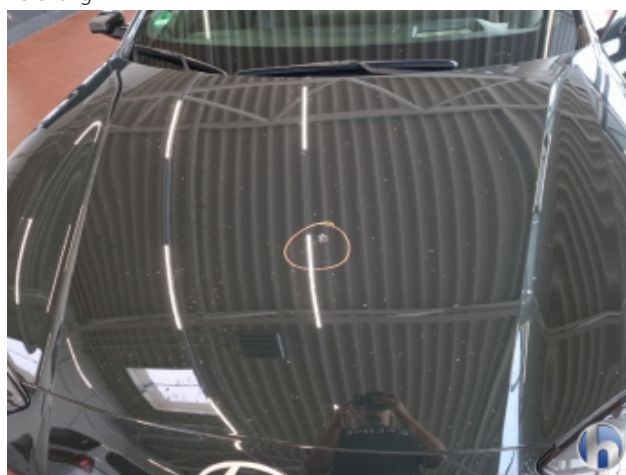
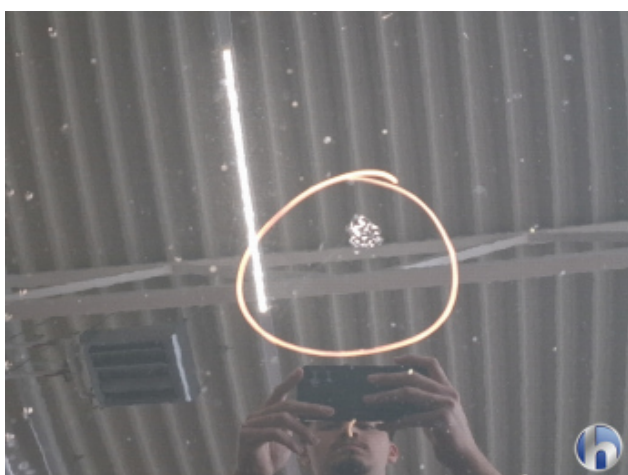
| | Bauteil | Schaden | Rep.-Art |
|---|---|---|---|
| 1. | Motorhaube | Verätzung | Aufbereiten / Polieren |

1. Motorhaube  
Verätzung - Aufbereiten / Polieren

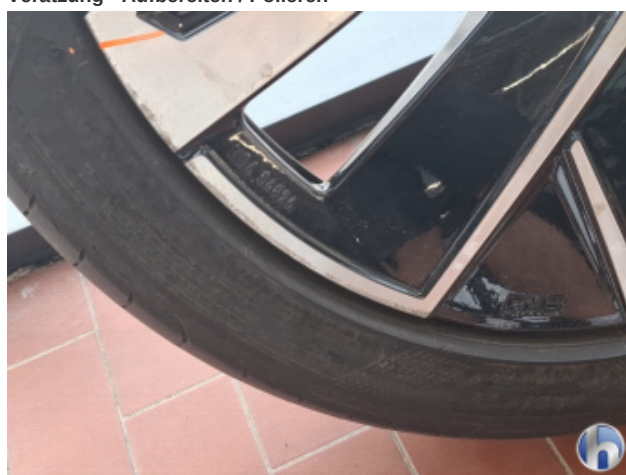
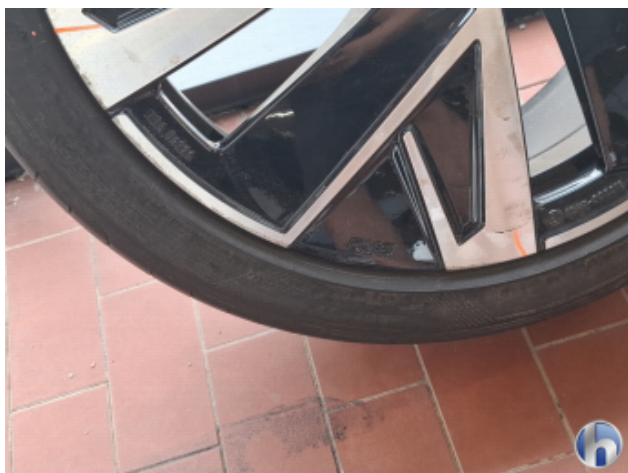
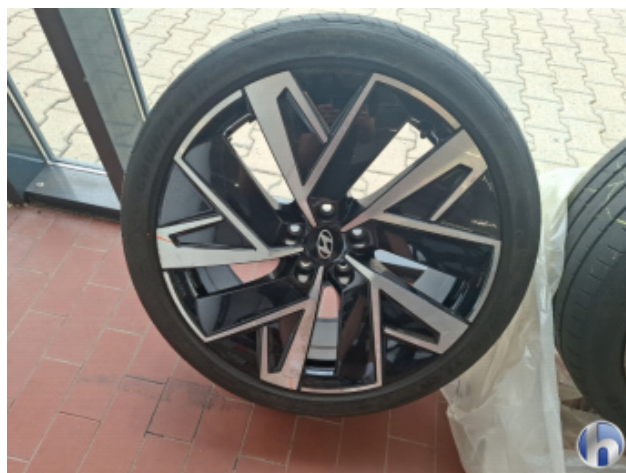
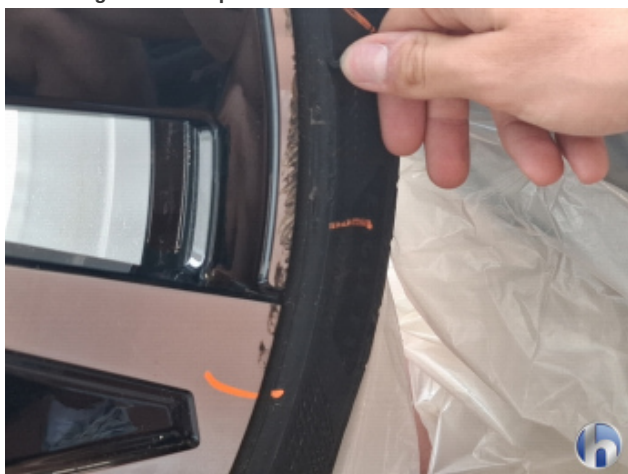
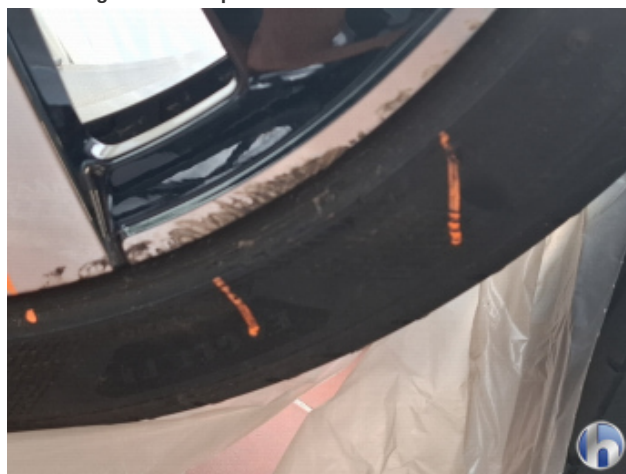
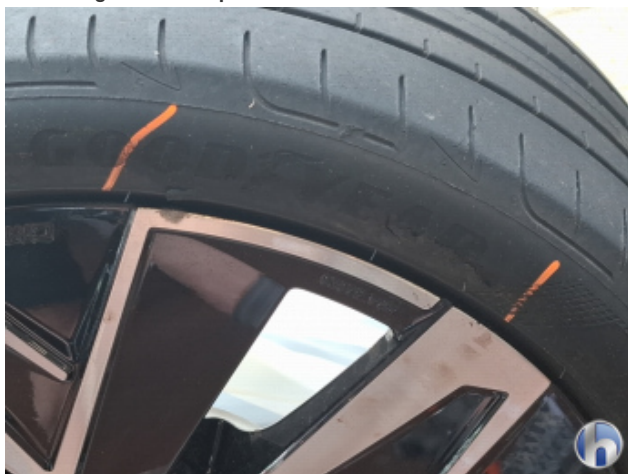
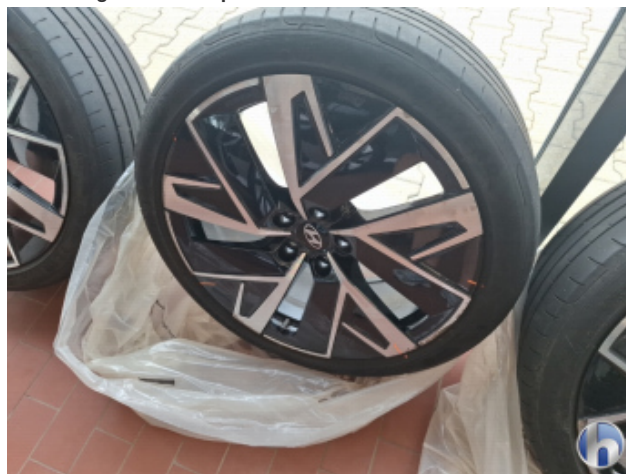
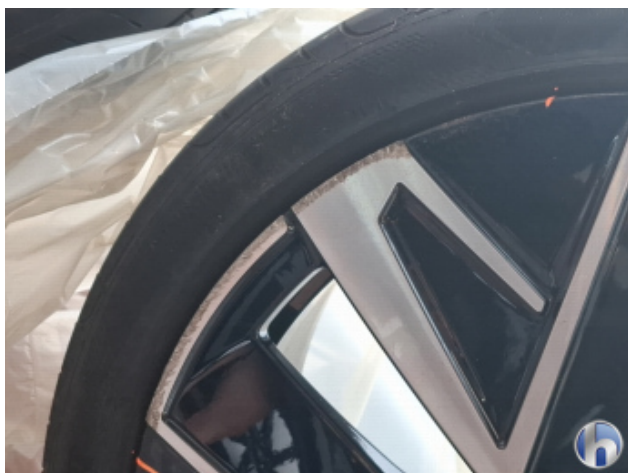
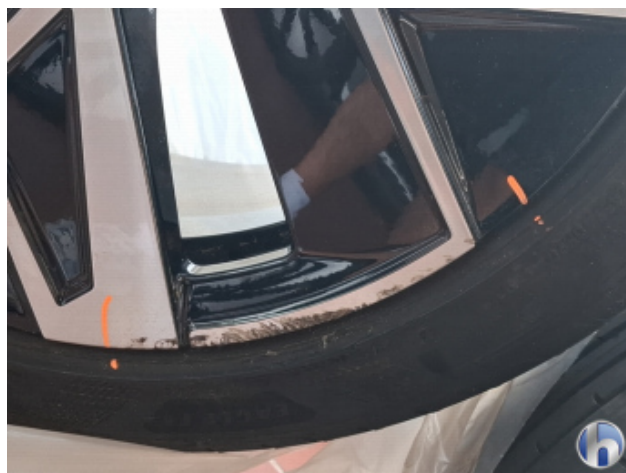
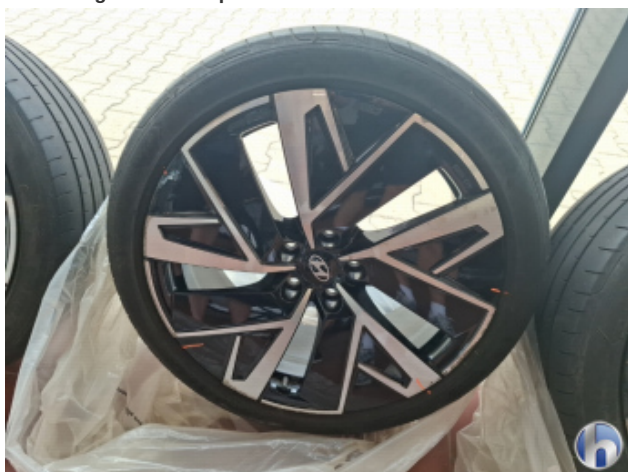
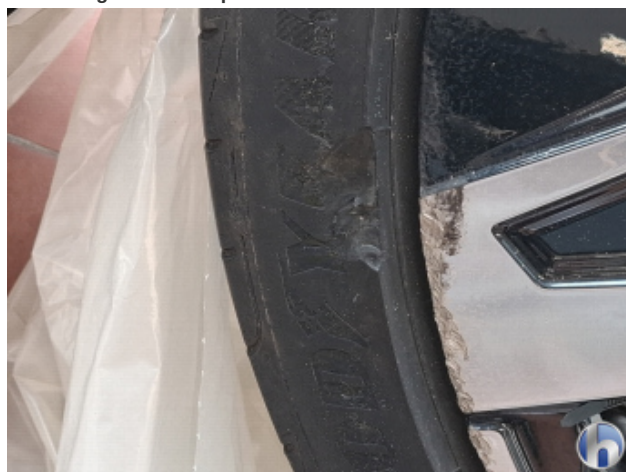
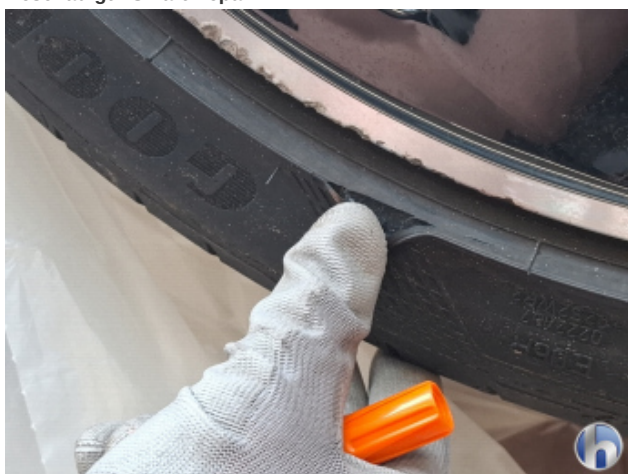
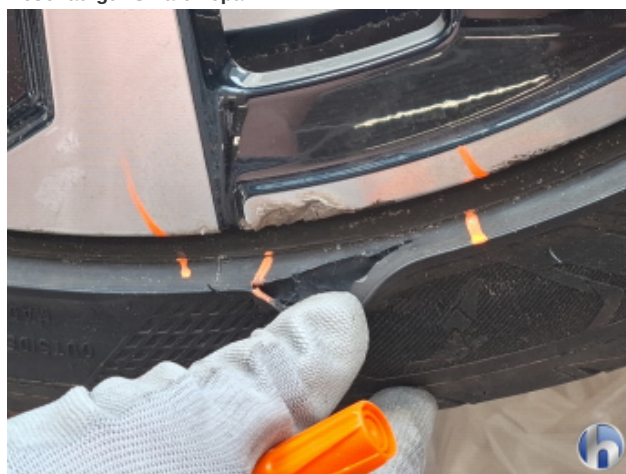
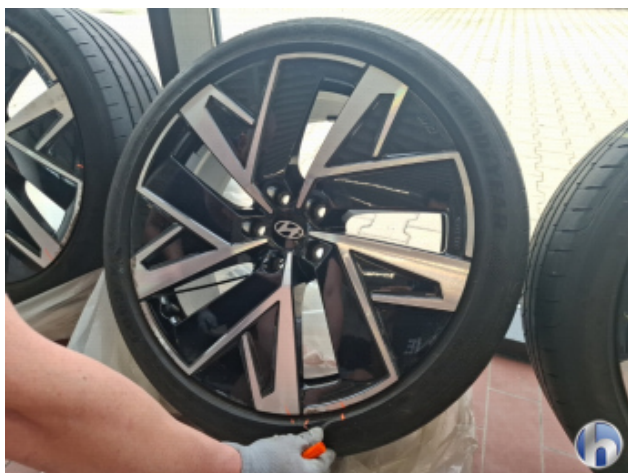
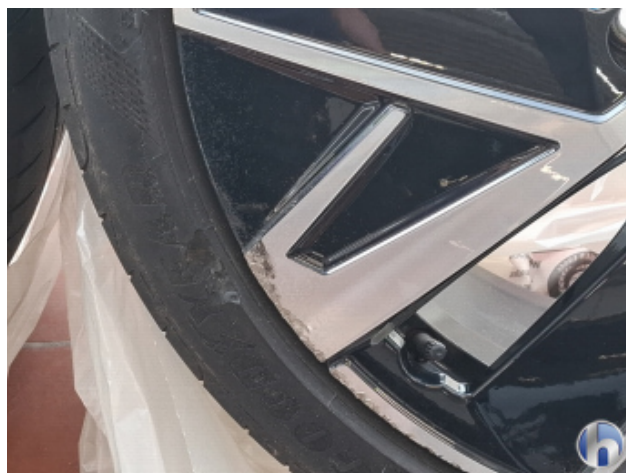
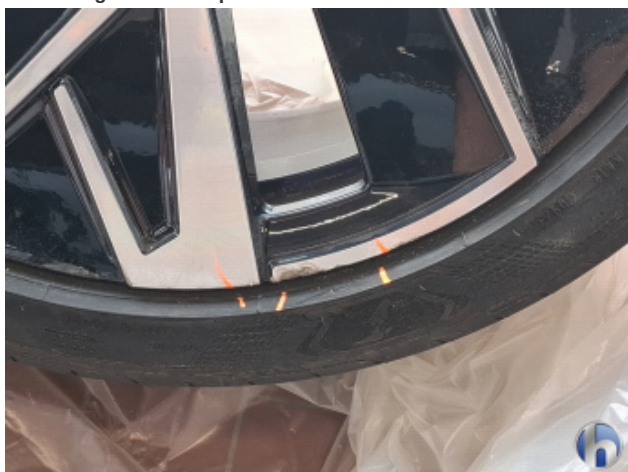
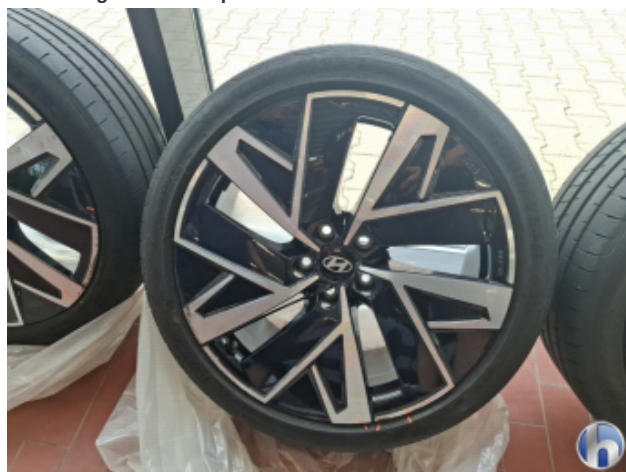
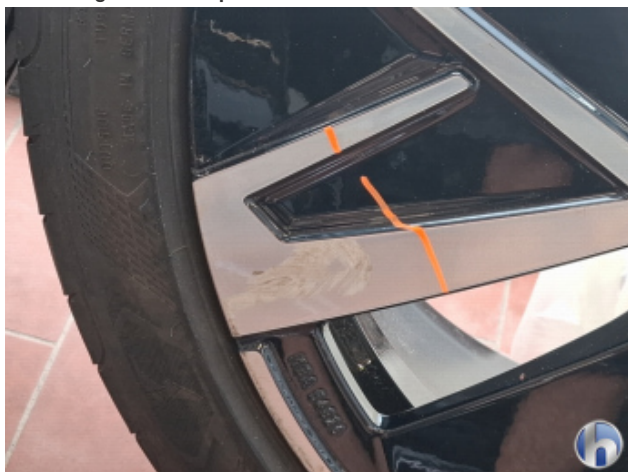
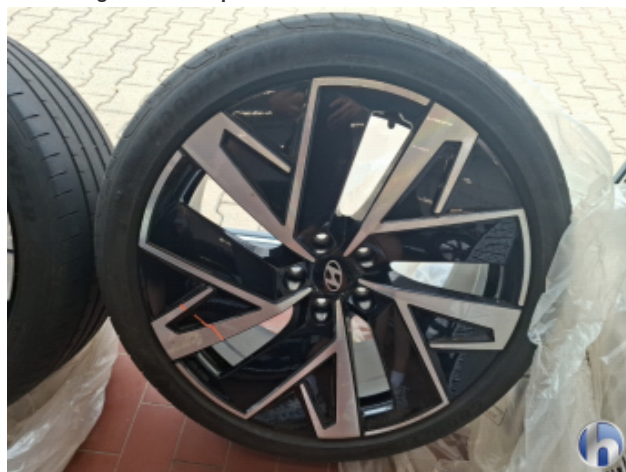
| | Bauteil | Schaden | Rep.-Art |
|---|---|---|---|
| 2. | 2. Radsatz | Beschädigt | Smart Repair |

2. 2. Radsatz  
Beschädigt - Smart Repair

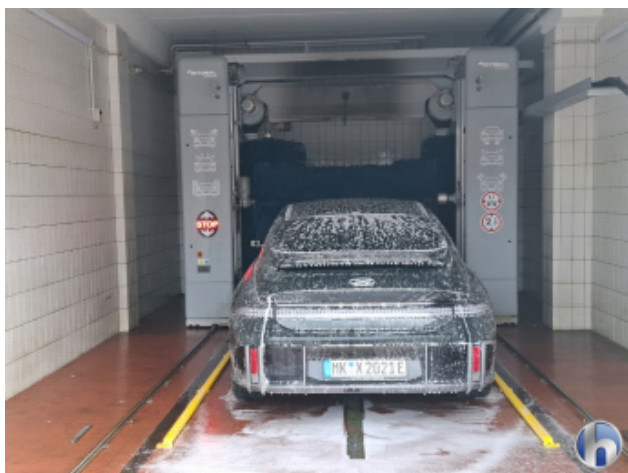
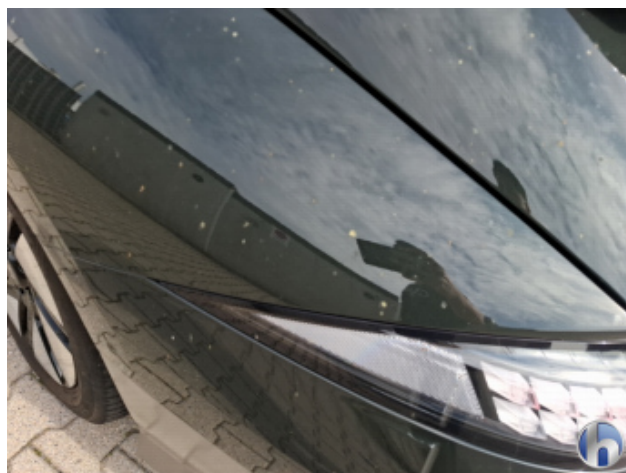
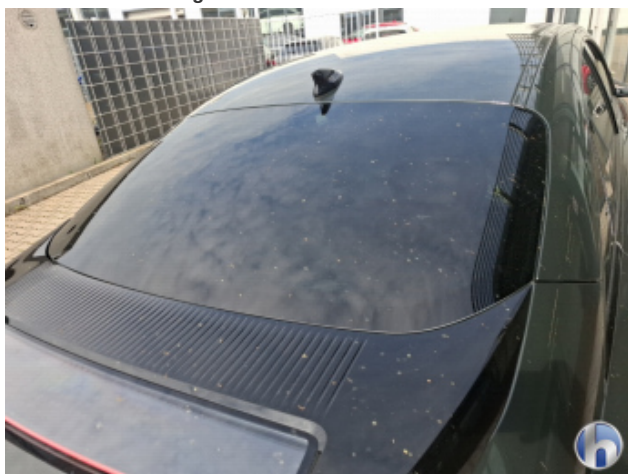
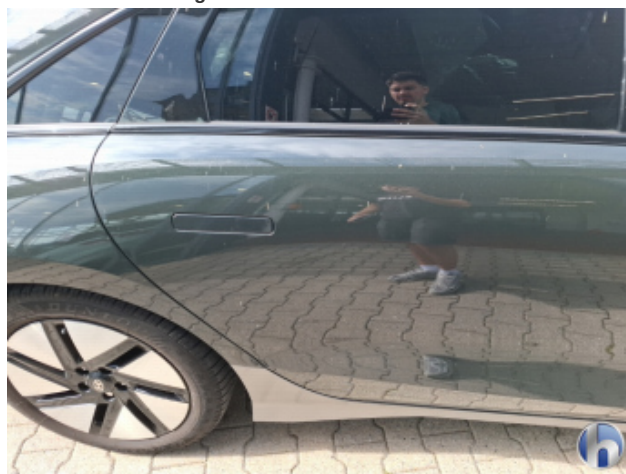
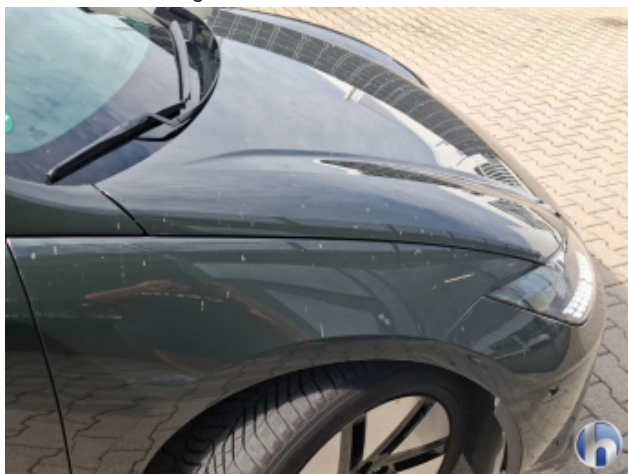
| | Bauteil | Schaden | Rep.-Art |
|---|---|---|---|
| 5. | Fahrzeug | Verschmutzt | Reinigen |

5. Fahrzeug  
Verschmutzt - Reinigen
