VF1AH000168604081

## Zustandsbericht

Besichtigungsdatum: 04.08.2026  
**Protokollnummer: 46880559**  
Anlieferungsdatum: 04.08.2026

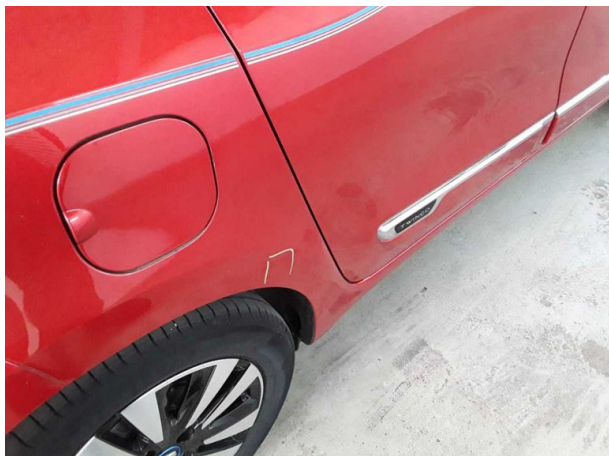
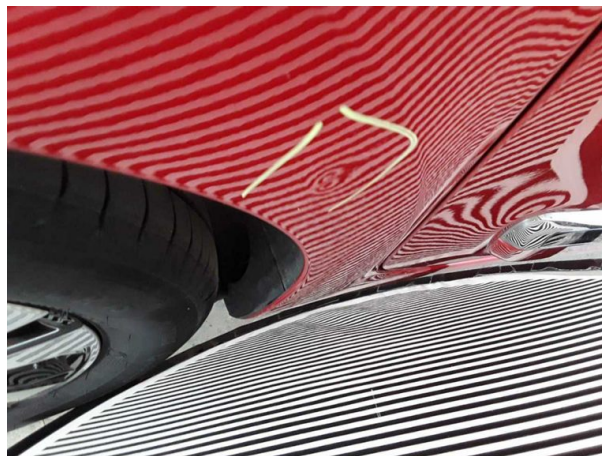
| Nr. | Bauteilgruppe | Beschreibung |
|---|---|---|
| 1 | Seitenwand rechts | Seitenwand - Delle(n) - sanft instandsetzen |

**Beschädigung #1:** Seitenwand rechts: Seitenwand - Delle(n) - sanft instandsetzen

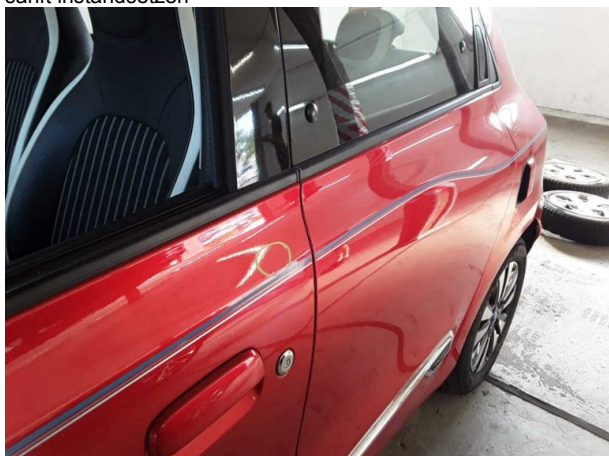
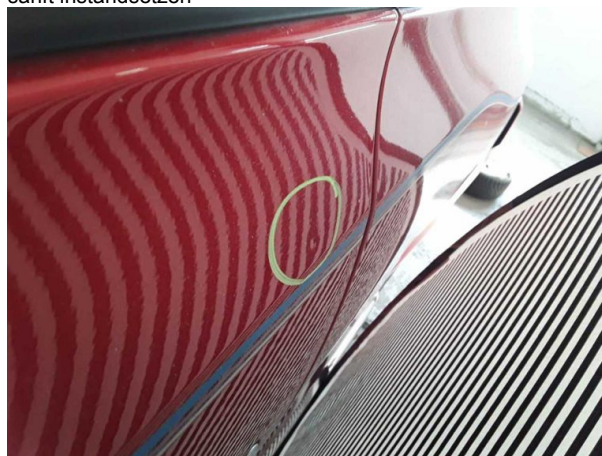
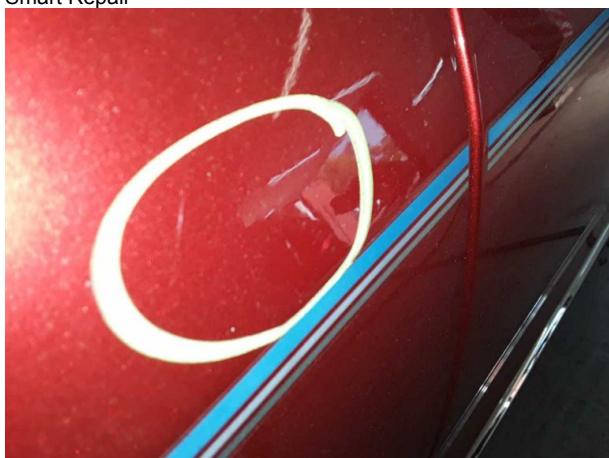
| Nr. | Bauteilgruppe | Beschreibung |
|---|---|---|
| 2 | Tür vorn links | Tür - Delle / Lackschaden - Smart Repair |

**Beschädigung #2:** Tür vorn links: Tür - Delle / Lackschaden - Smart Repair

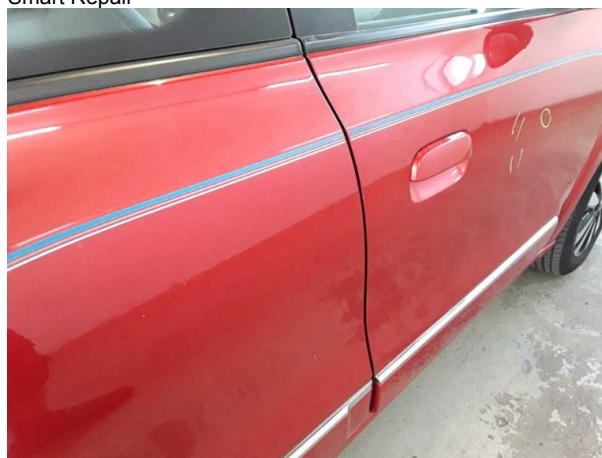
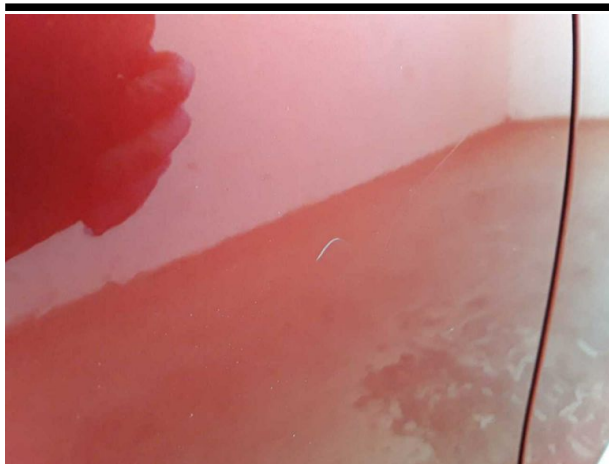
| Nr. | Bauteilgruppe | Beschreibung |
|---|---|---|
| 3 | Tür hinten rechts | Tür - Kratzer - Smart Repair |

**Beschädigung #3:** Tür hinten rechts: Tür - Kratzer - Smart Repair

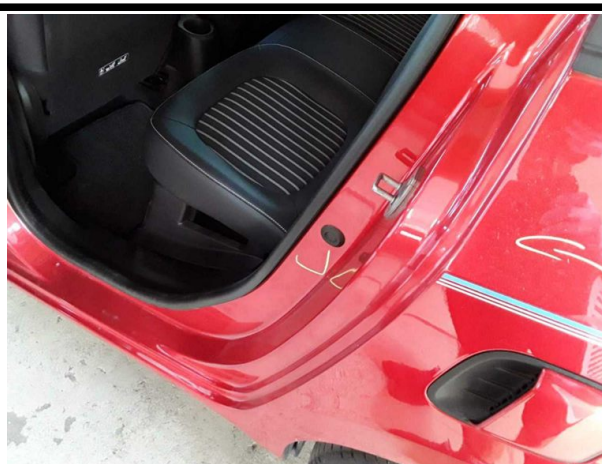
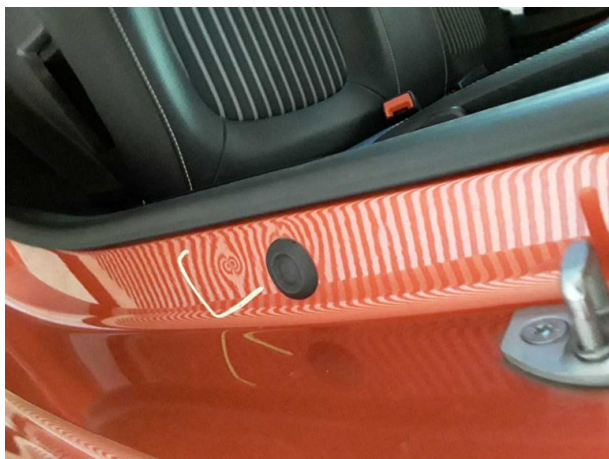
| Nr. | Bauteilgruppe | Beschreibung |
|---|---|---|
| 4 | Seitenwand links | Einstieg - Delle(n) - sanft instandsetzen |

**Beschädigung #4:** Seitenwand links: Einstieg - Delle(n) - sanft instandsetzen

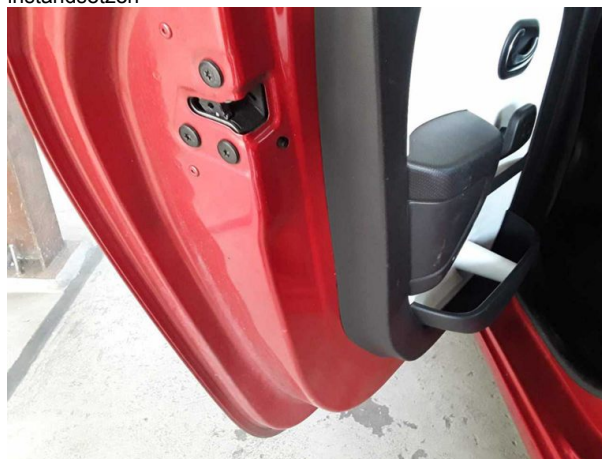
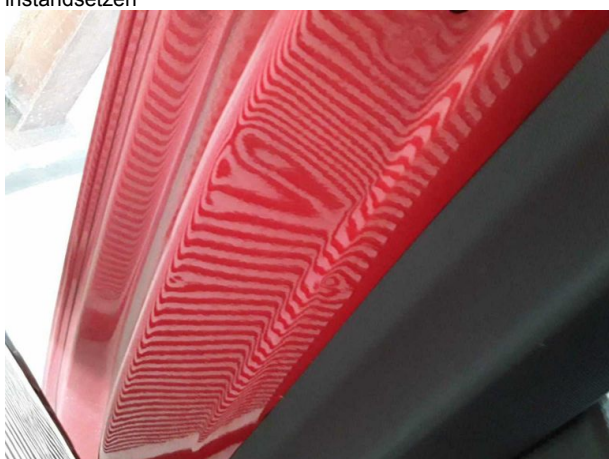
| Nr. | Bauteilgruppe | Beschreibung |
|---|---|---|
| 5 | Tür hinten links | Tür - Delle(n) - sanft instandsetzen |

**Beschädigung #5:** Tür hinten links: Tür - Delle(n) - sanft instandsetzen

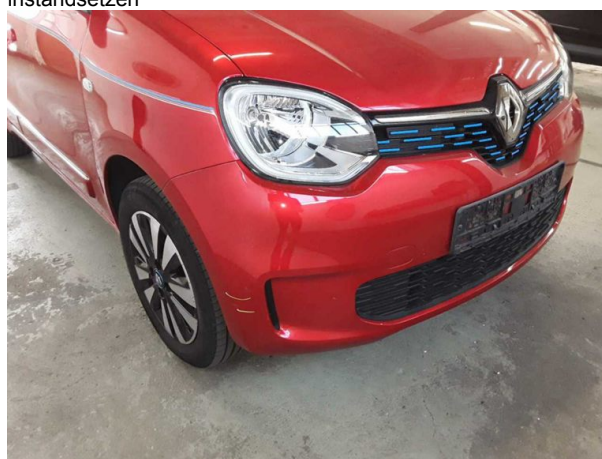
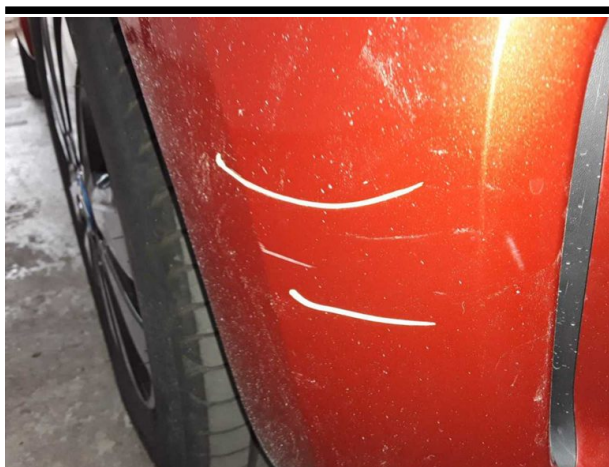
| Nr. | Bauteilgruppe | Beschreibung |
|---|---|---|
| 6 | Stoßfänger vorn | Stoßfänger vorn - verkratzt / verschürft - Smart Repair |

**Beschädigung #6:** Stossfänger vorn: Stossfänger vorn - verkratzt / verschürft - Smart Repair

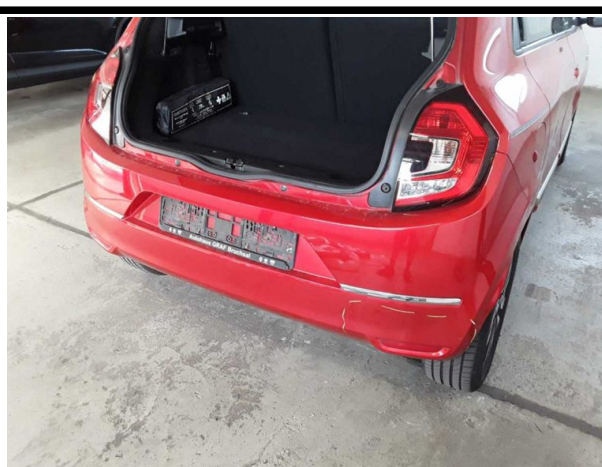
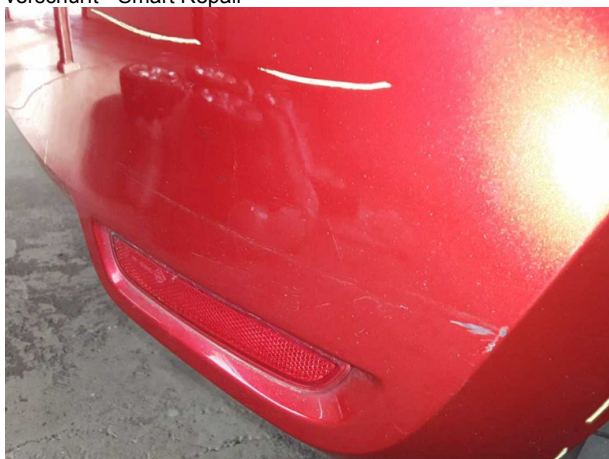
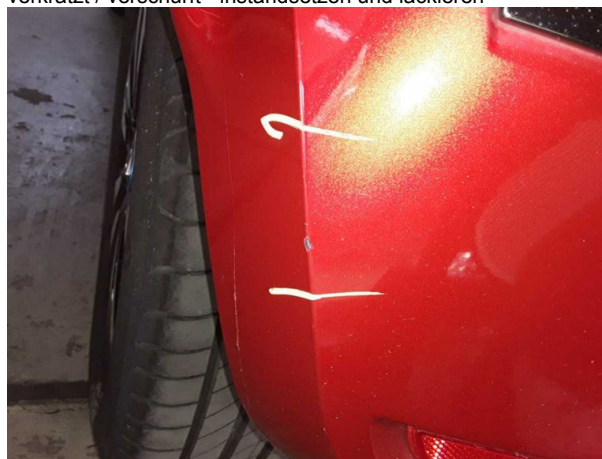
| Nr. | Bauteilgruppe | Beschreibung |
|---|---|---|
| 7 | Stoßfänger hinten | Stoßfänger hinten - verkratzt / verschürft - instandsetzen und lackieren |

**Beschädigung #7:** Stossfänger hinten: Stossfänger hinten - verkratzt / verschürft - instandsetzen und lackieren

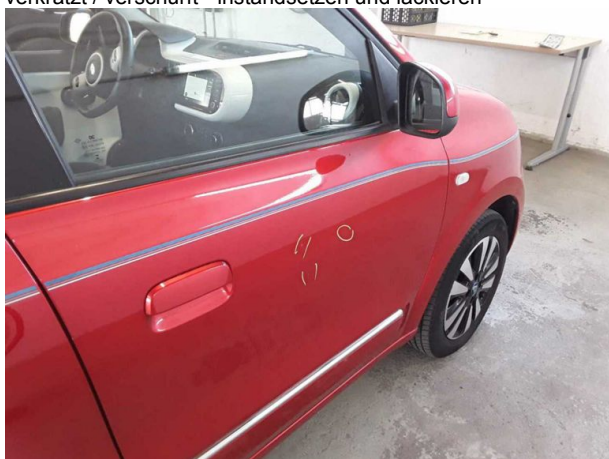
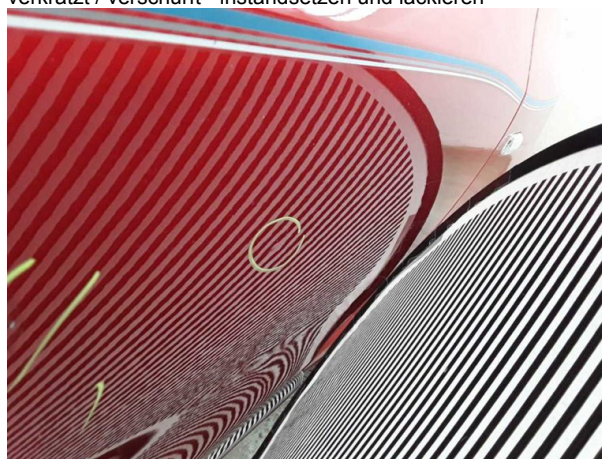
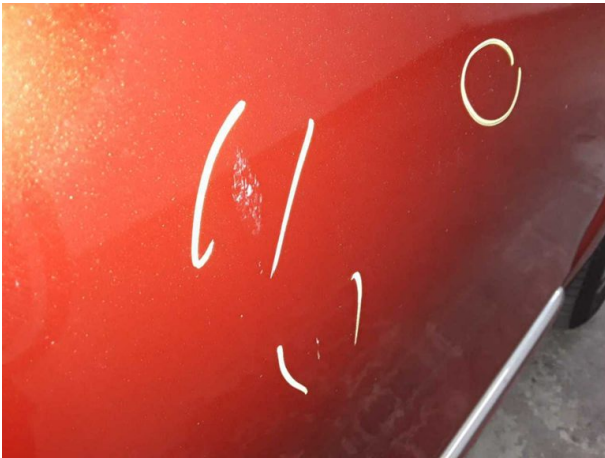
| Nr. | Bauteilgruppe | Beschreibung |
|---|---|---|
| 8 | Tür vorn rechts | Tür - Delle / Lackschaden - instandsetzen und lackieren |

**Beschädigung #8:** Tür vorn rechts: Tür - Delle / Lackschaden - instandsetzen und lackieren

**Beschädigung #8:** Tür vorn rechts: Tür - Delle / Lackschade... instandsetzen und lackieren

**Beschädigung #8:** Tür vorn rechts: Tür - Delle / Lackschaden -  
instandsetzen und lackieren

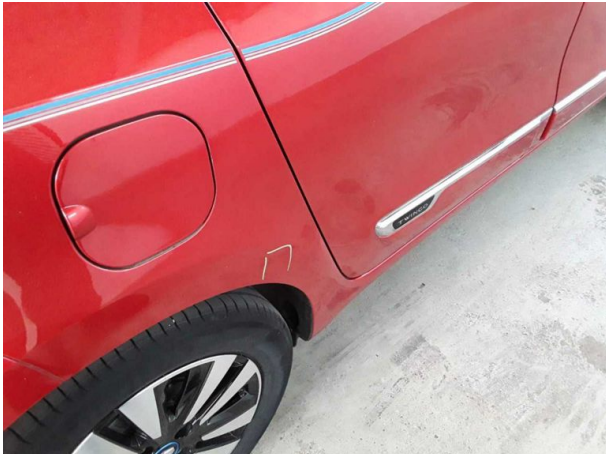
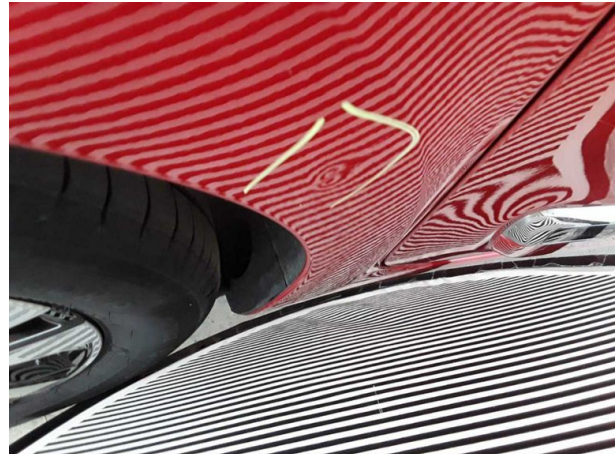
| No. | Component group | Description |
|---|---|---|
| 1 | Side panel - rear right side | Side panel - dent(s) - Smooth repair work |

**Damage #1:** Side panel - rear right side: Side panel - dent(s) - Smooth repair work

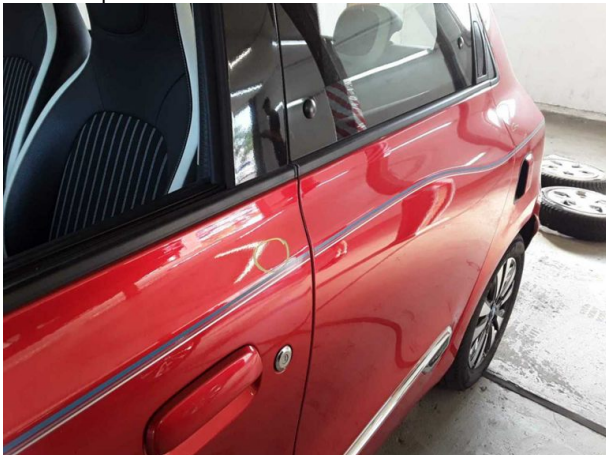
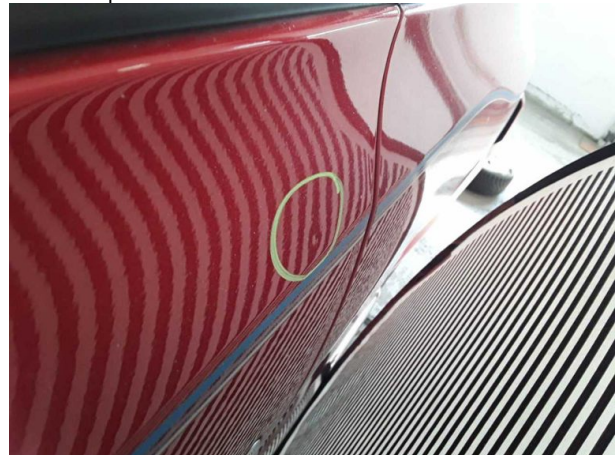
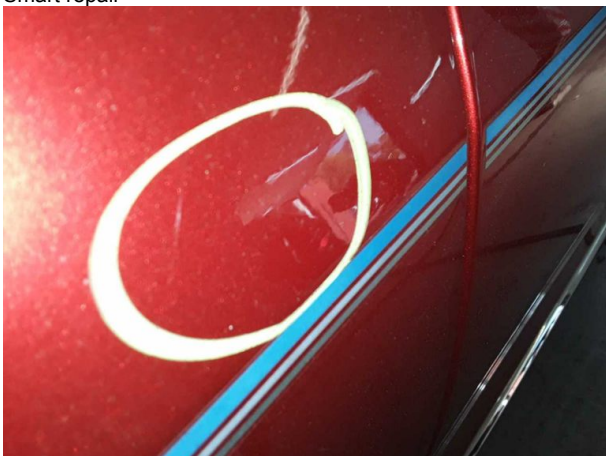
| No. | Component group | Description |
|---|---|---|
| 2 | Door - front left side | Door - Dent / paintcoat damage - Smart repair |

**Damage #2:** Door - front left side: Door - Dent / paintcoat damage - Smart repair

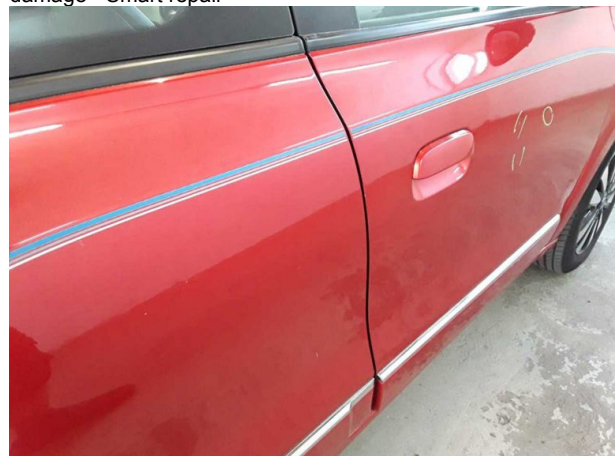
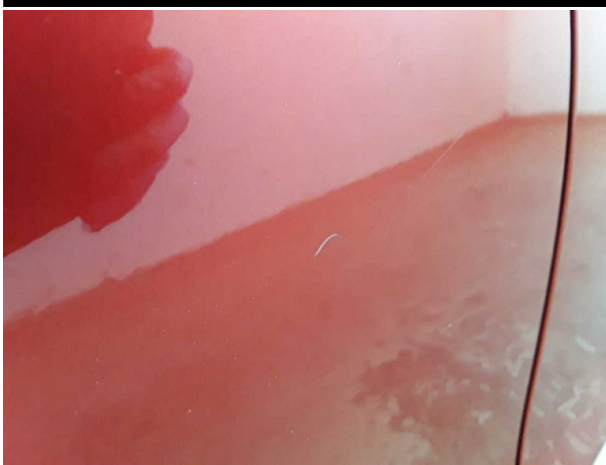
| No. | Component group | Description |
|---|---|---|
| 3 | Door - rear right side | Door - Scratch(es) - Smart repair |

**Damage #3:** Door - rear right side: Door - Scratch(es) - Smart repair

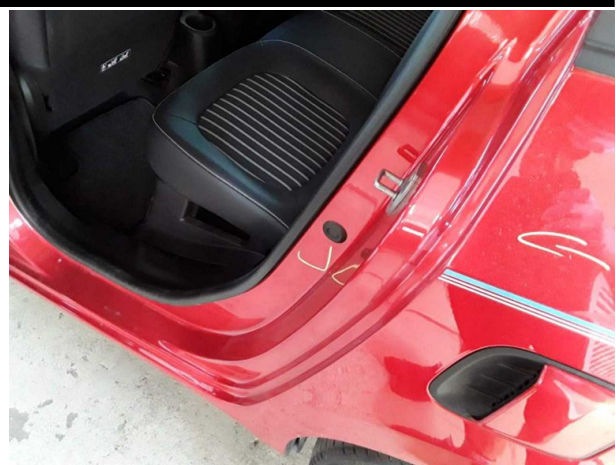
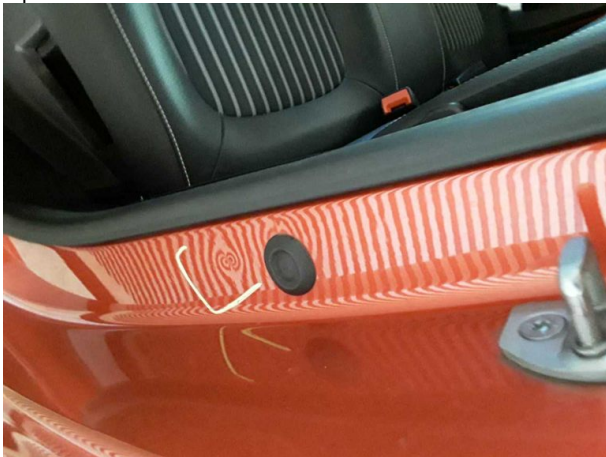
| No. | Component group | Description |
|---|---|---|
| 4 | Side panel - rear left side | Sill - dent(s) - Smooth repair work |

**Damage #4:** Side panel - rear left side: Sill - dent(s) - Smooth repair work

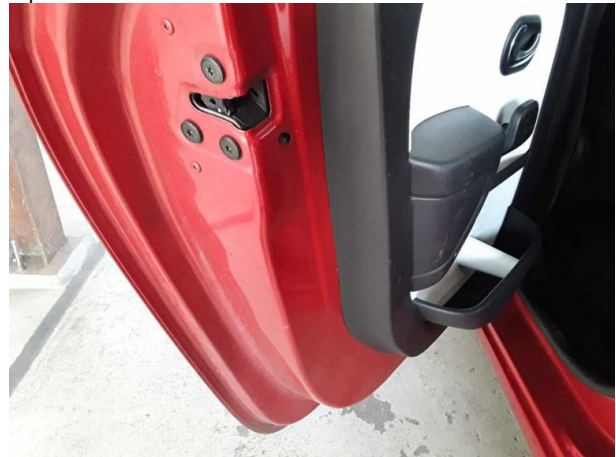
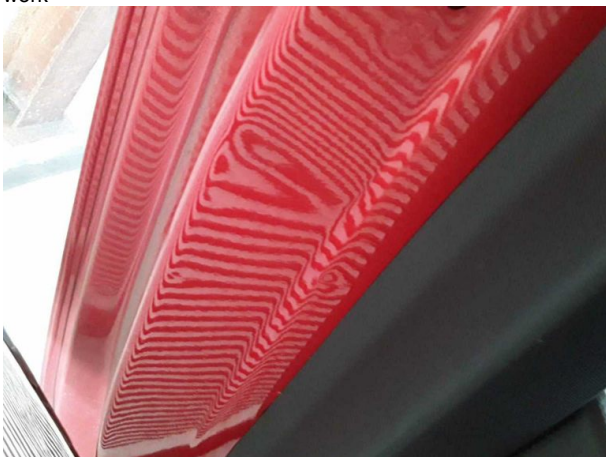
| No. | Component group | Description |
|---|---|---|
| 5 | Door - rear left side | Door - dent(s) - Smooth repair work |

**Damage #5:** Door - rear left side: Door - dent(s) - Smooth repair work

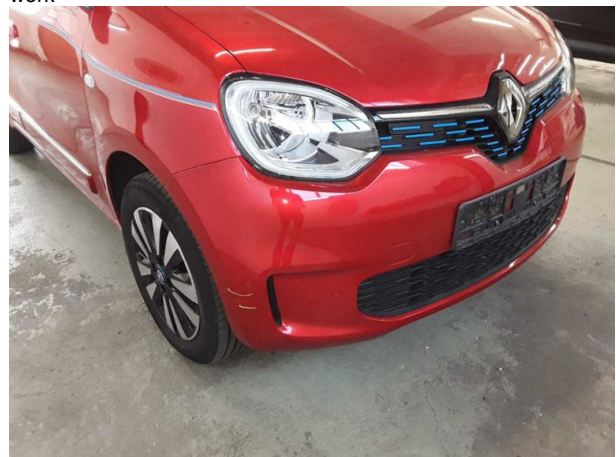
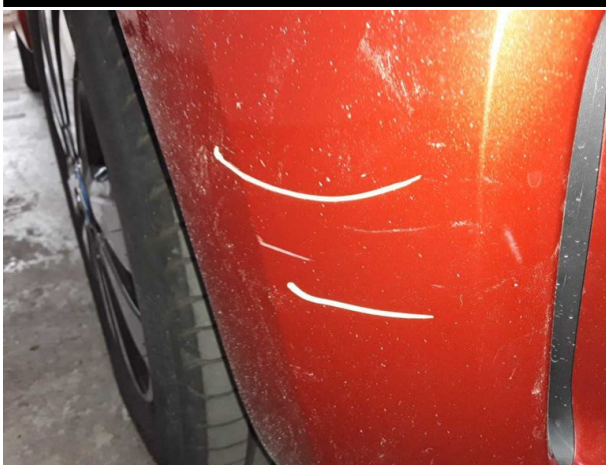
| No. | Component group | Description |
|---|---|---|
| 6 | Front bumper | Front bumper - Scratched - Smart repair |

**Damage #6:** Front bumper: Front bumper - Scratched - Smart repair

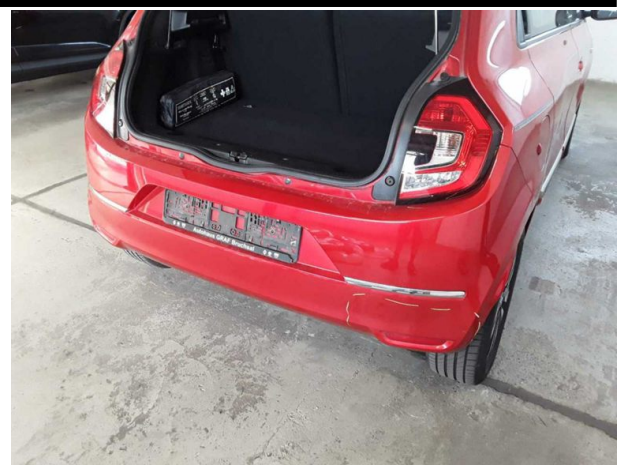
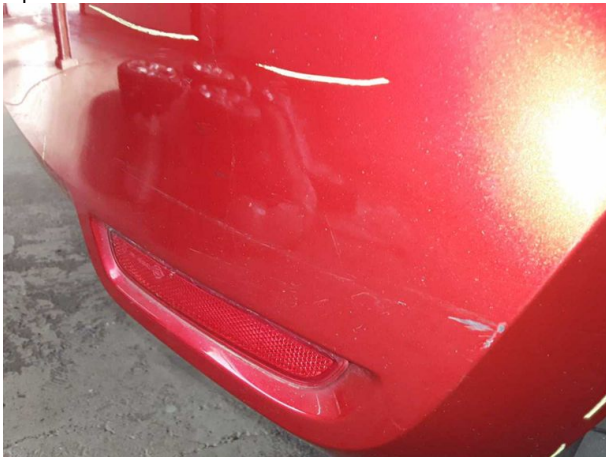
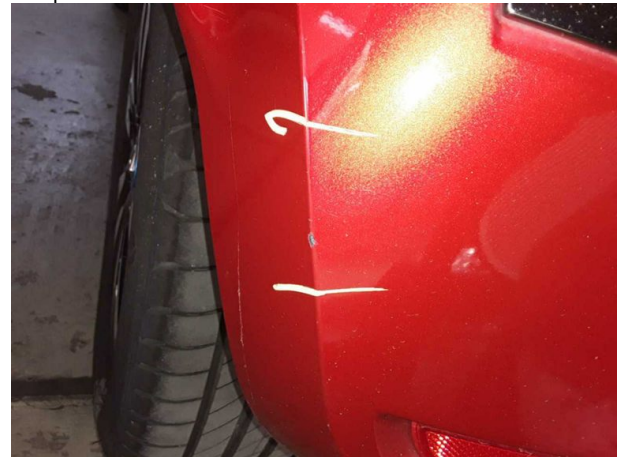
| No. | Component group | Description |
|---|---|---|
| 7 | Rear bumper | Rear bumper - Scratched - Repair and paint |

**Damage #7:** Rear bumper: Rear bumper - Scratched - Repair and paint

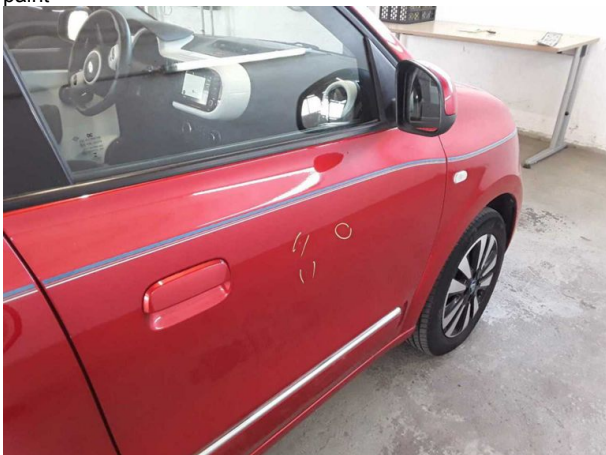
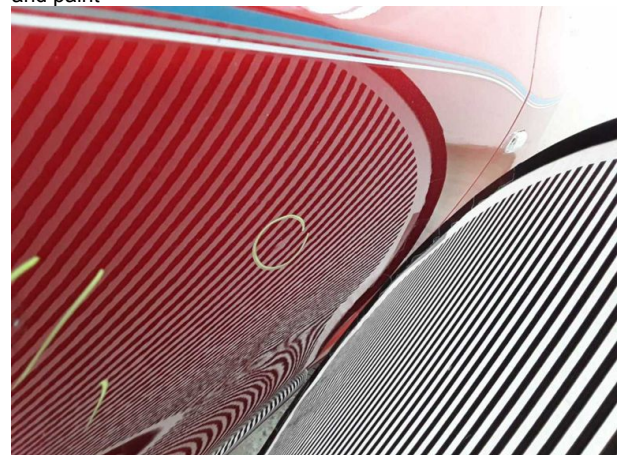
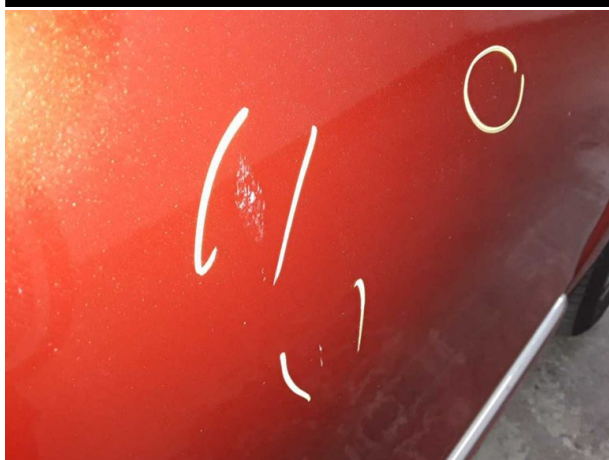
| No. | Component group | Description |
|---|---|---|
| 8 | Door - front right side | Door - Dent / paintcoat damage - Repair and paint |

**Damage #8:** Door - front right side: Door - Dent / paintcoat damage - Repair and paint

**Damage #8:** Door - front right side: Door - Dent / paintcoat damage  
- Repair and paint
