**Fahrzeug:** HYUNDAI Tucson 1.6 T-GDI 169kW Hybrid Trend Auto Sports Utility Vehicle 5-türig 1598 ccm 230 PS / 169 KW bleifrei 6-Gang Automatik

| Amtliches Kennzeichen: | DH -QK 0002 | Fahrgestell-Nummer: | TMAJD811BPJ272436 |

Wertgutachten für Allane SE

| Vorgang | |
|---|---|
| Besichtigungsdatum | 19.06.2026 |

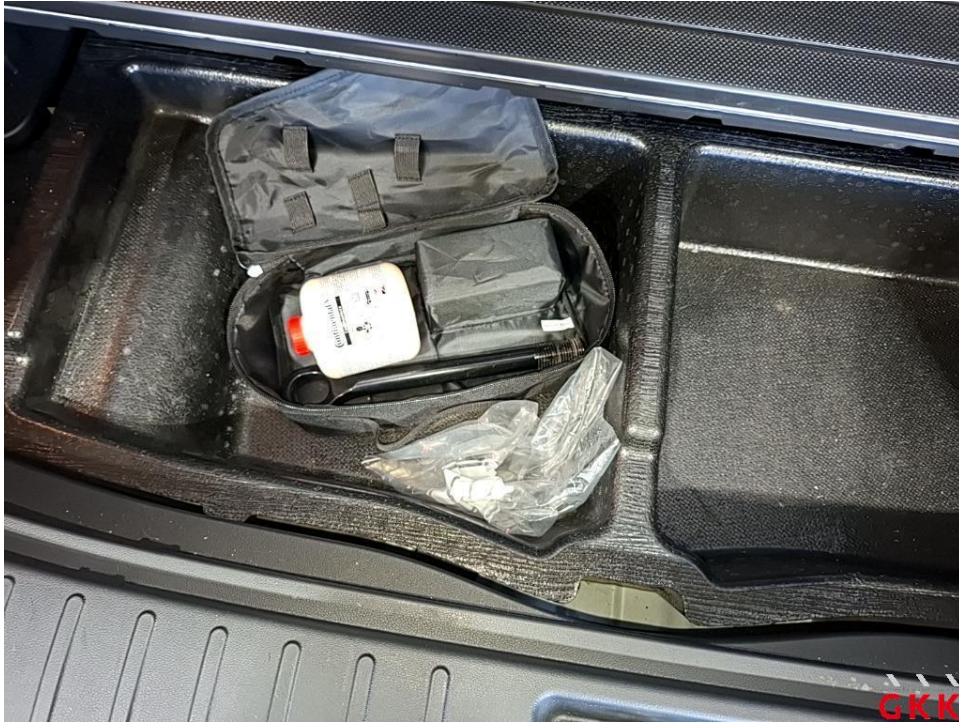
| Front (Angaben ohne MwSt.) | Reparaturkosten | ÜDV |
|---|---|---|
| Reifenreparaturset Füllkompressor, fehlt, ersetzen (Bild 13) | 144,70 € | 144,70 € |

Bild 13. Reifenreparaturset, Füllkompressor, fehlt, ersetzen

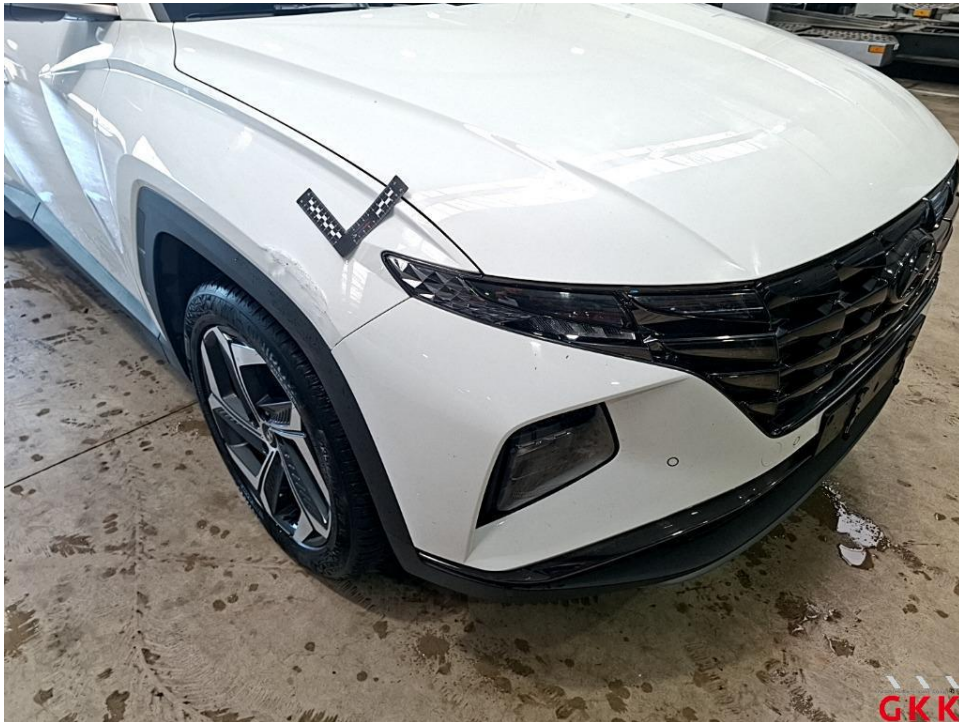
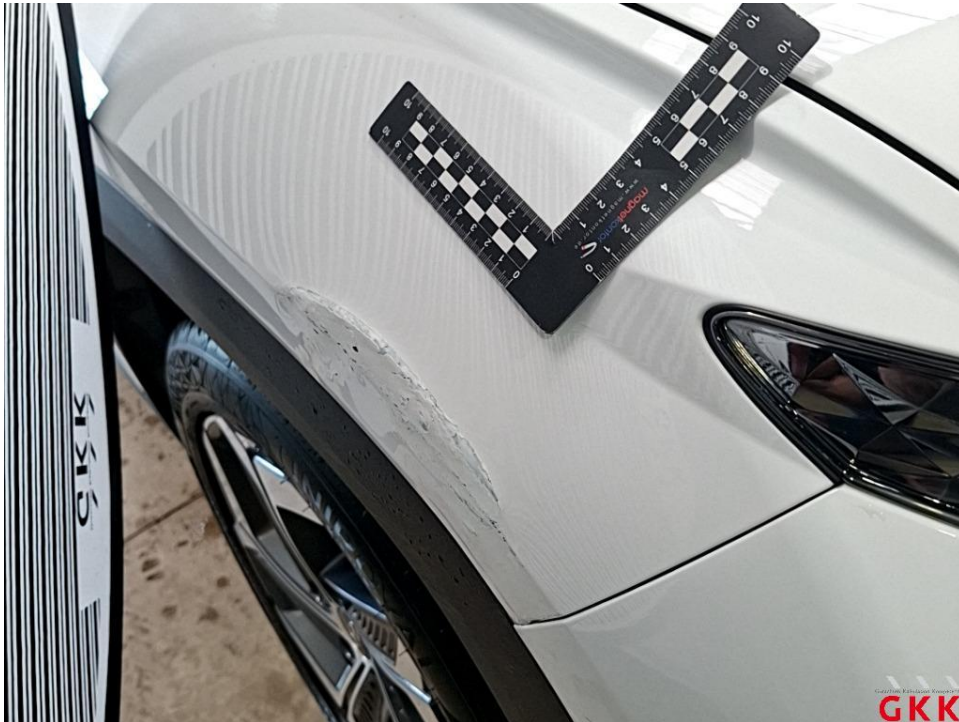
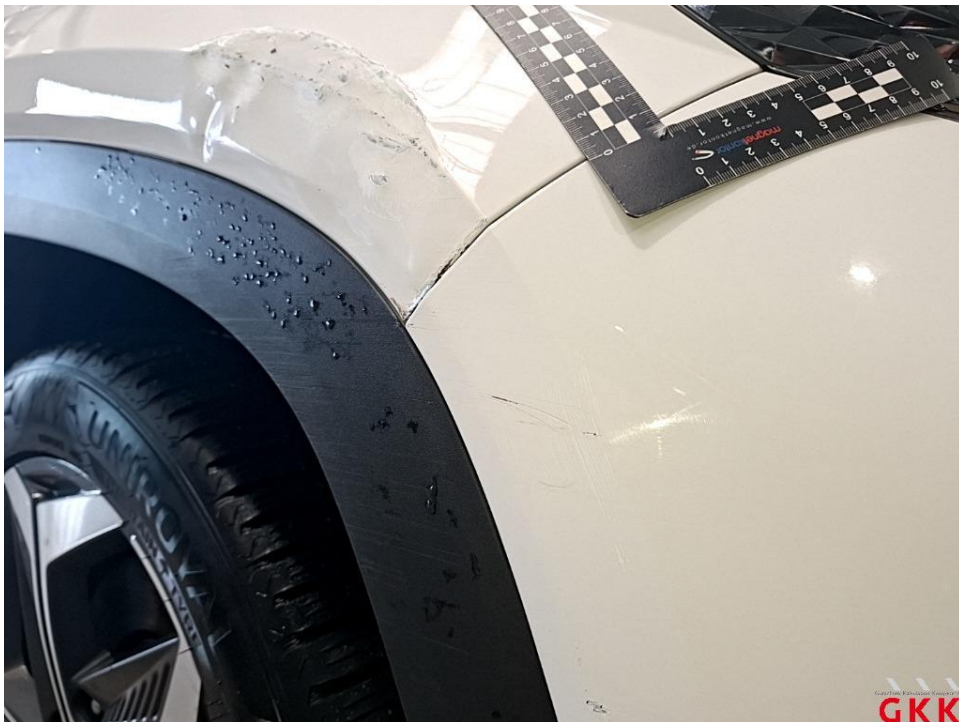
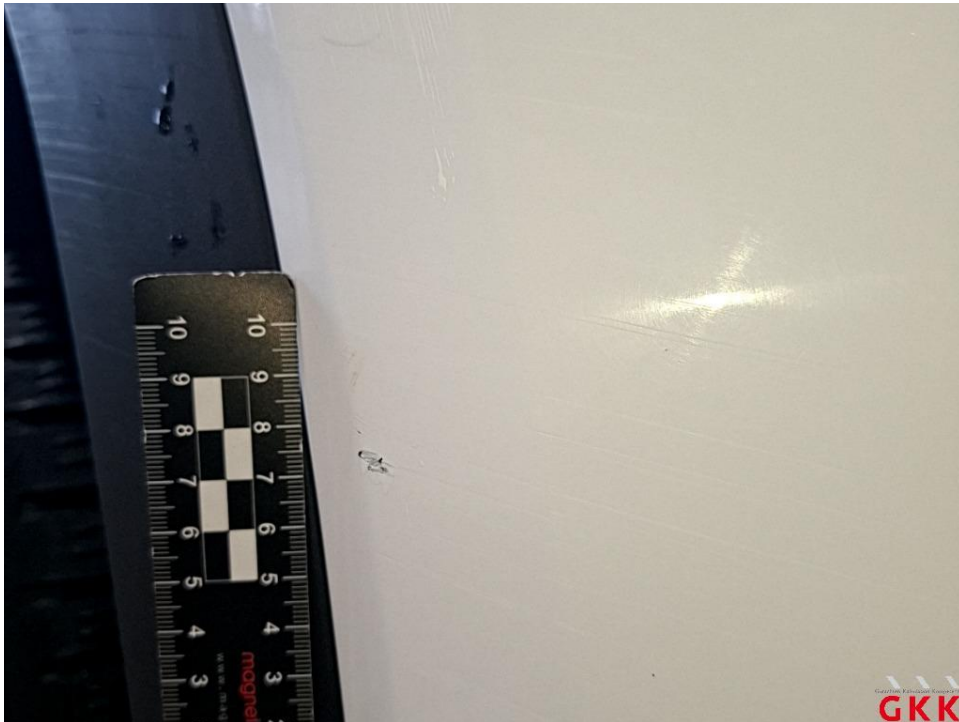
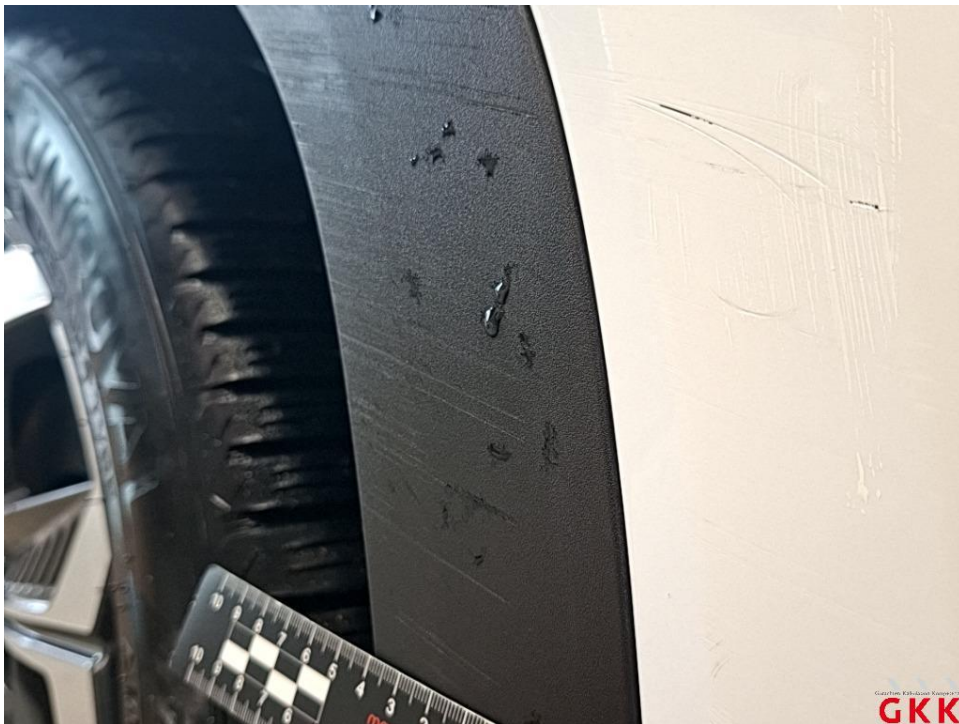
| Anmerkungen |
|---|
| <p>Unfallschaden: Unfallschaden vorne rechts.</p> <p>Zum Besichtigungszeitpunkt lagen keine ZB Teil I, keine Unterlagen zur Fälligkeit von HU/AU, sowie keine Angaben zur Anzahl der Besitzer vor.</p> <p>Eine Unterbodenkontrolle wurde nicht durchgeführt.<br/>2 Hauptschlüssel vorhanden.</p> <p>Das Überprüfen von evtl. überzogenen Wartungsintervallen konnte im Rahmen der Qualitätssicherung nicht erfolgen, somit wird die Möglichkeit von Folgekosten bzw. Folgeschäden nicht ausgeschlossen.</p> <p>Die montierten Allwetterreifen vorn links und rechts sind nicht Bestandteil der Fahrzeugausstattung.</p> |

| Front (Angaben ohne MwSt.) | Reparaturkosten | ÜDV |
|---|---|---|
| Fahrzeug vorne rechts, Unfallschaden, Unfallschaden beheben (Bild 14, Bild 15, Bild 16, Bild 17, Bild 18) | 1872,73 € | 1872,73 € |

Bild 14. Fahrzeug, vorne rechts, Unfallschaden, Unfallschaden beheben

Bild 15. Fahrzeug, vorne rechts, Unfallschaden, Unfallschaden beheben

Bild 16. Fahrzeug, vorne rechts, Unfallschaden, Unfallschaden beheben

Bild 17. Fahrzeug, vorne rechts, Unfallschaden, Unfallschaden beheben

Bild 18. Fahrzeug, vorne rechts, Unfallschaden, Unfallschaden beheben

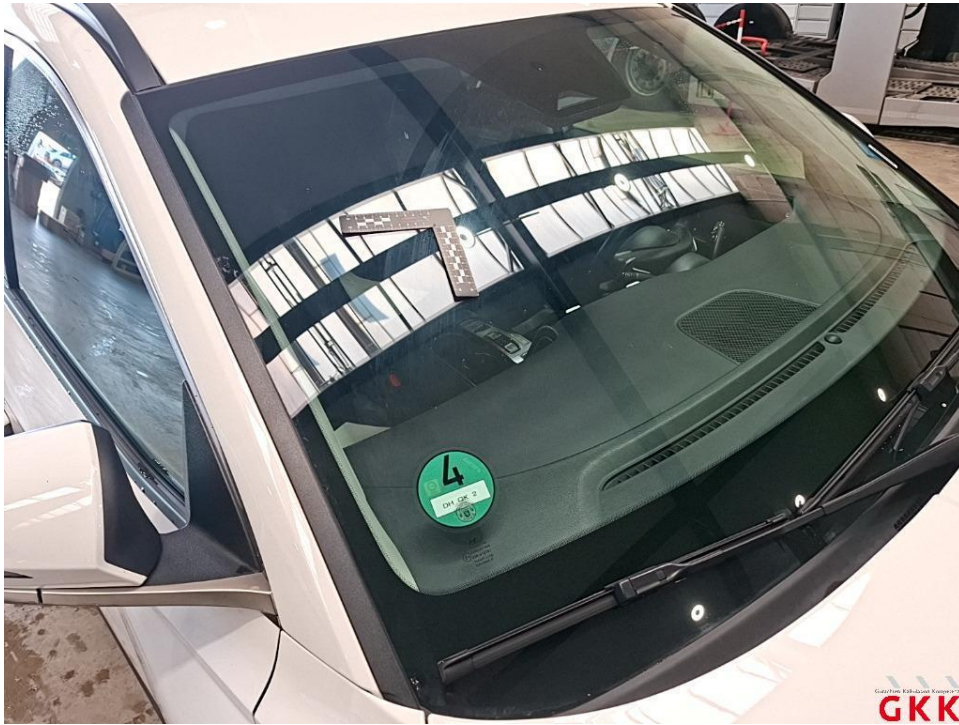
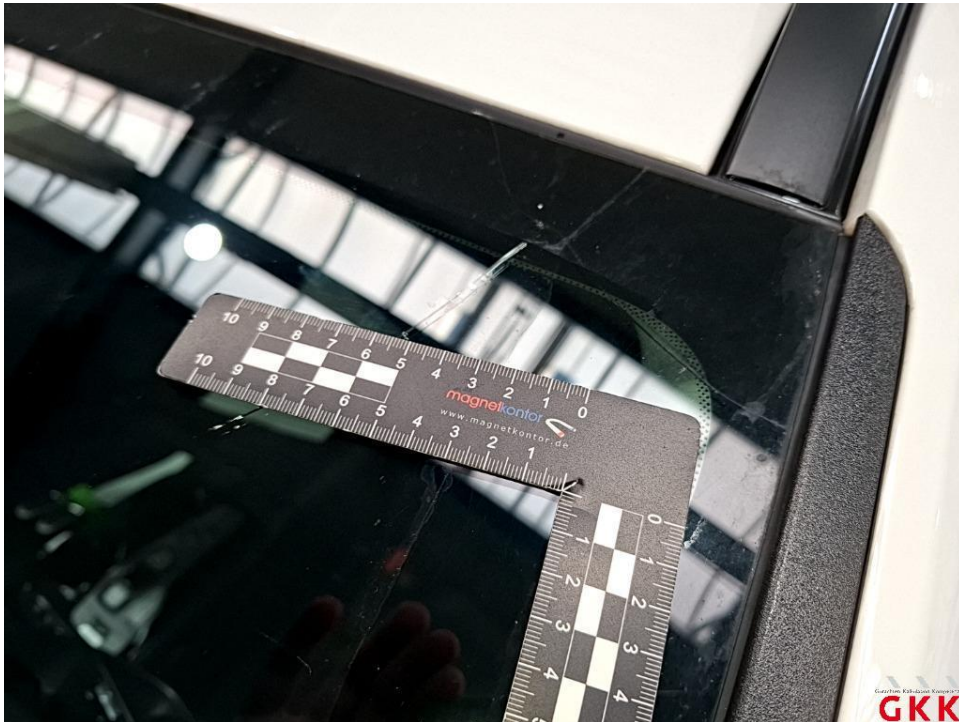
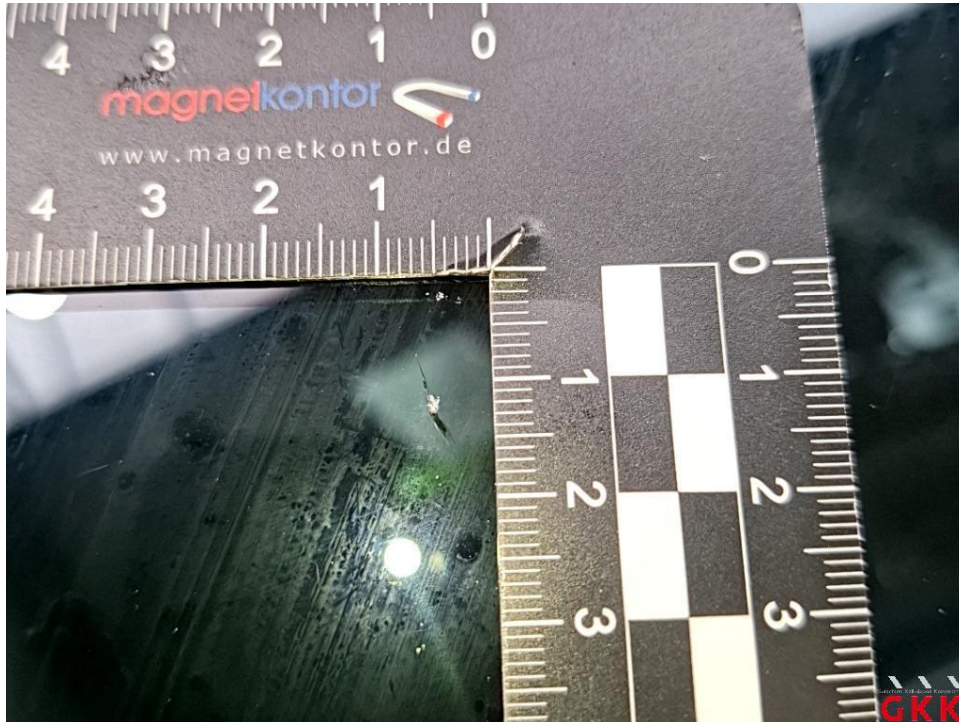
| <i>Datum</i> | <i>SNR</i> | <i>Verursacher</i> | <i>Beschädigung</i> | <i>Reparatur<br/>erfolgt *</i> | <i>Gutachten<br/>vorhanden *</i> |
|---|---|---|---|---|---|
| 17.05.2026 | 9059998735 | Eigenverschulden | Windschutzscheibe mitte Steinschlag im Sichtfeld | Nein | Ja |

| Front (Angaben ohne MwSt.) | Reparaturkosten | ÜDV |
|---|---|---|
| Frontscheibe mit Regensensor und Frontkamera, Steinschlag mit Rissbildung, ersetzen (Bild 19, Bild 20, Bild 21) | 1358,42 € | 1358,42 € |

Bild 19. Frontscheibe, mit Regensensor und Frontkamera, Steinschlag mit Rissbildung, ersetzen

Bild 20. Frontscheibe, mit Regensensor und Frontkamera, Steinschlag mit Rissbildung, ersetzen

Bild 21. Frontscheibe, mit Regensensor und Frontkamera, Steinschlag mit Rissbildung, ersetzen

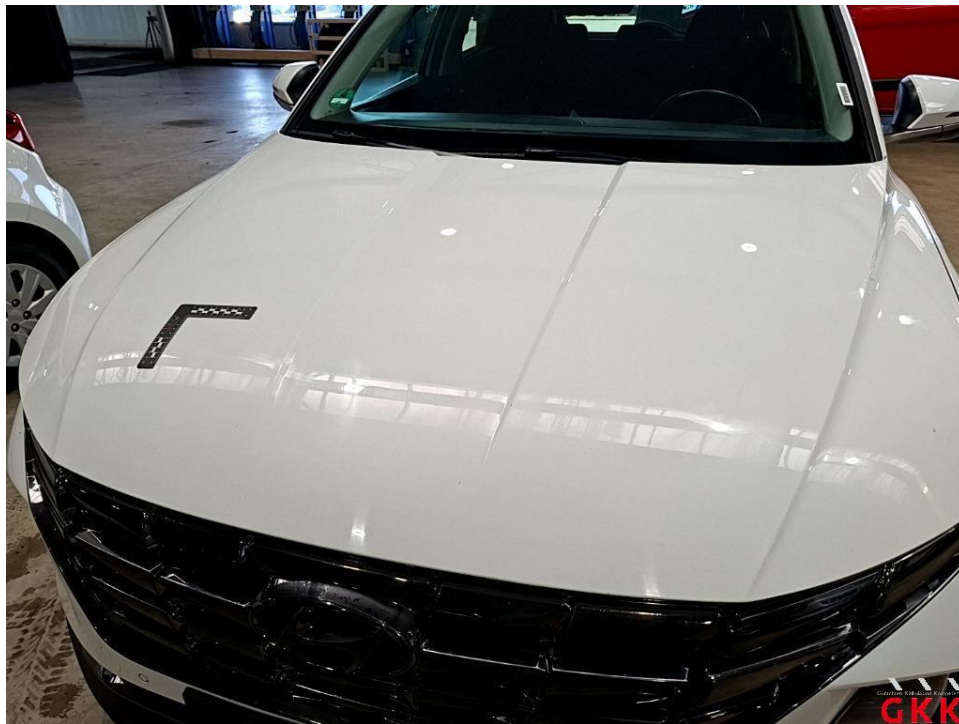
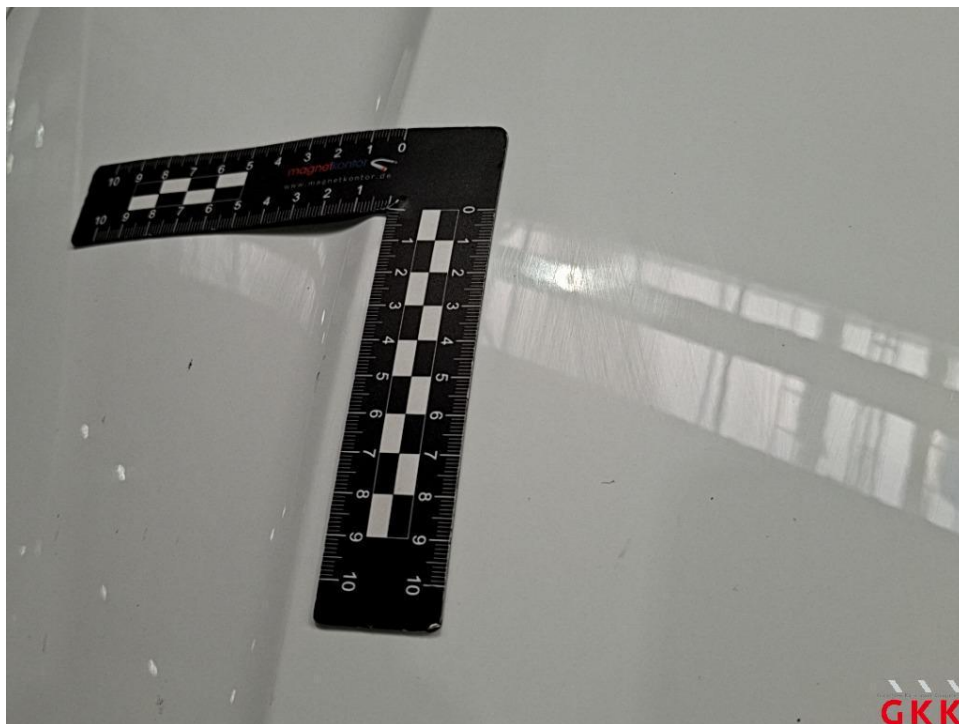
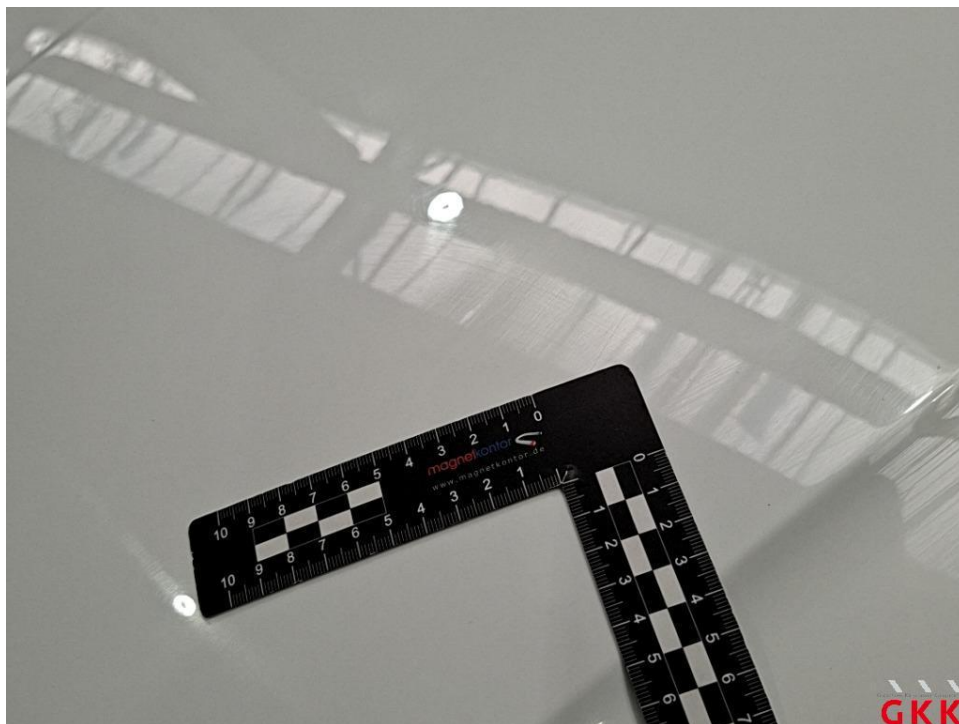
| Front (Angaben ohne MwSt.) | Reparaturkosten | ÜDV |
|---|---|---|
| Motorhaube, verkratzt, Smartrepair (Bild 22, Bild 23, Bild 24) | 145,80 € | 145,80 € |

Bild 22. Motorhaube, verkratzt, Smartrepair

Bild 23. Motorhaube, verkratzt, Smartrepair

Bild 24. Motorhaube, verkratzt, Smartrepair

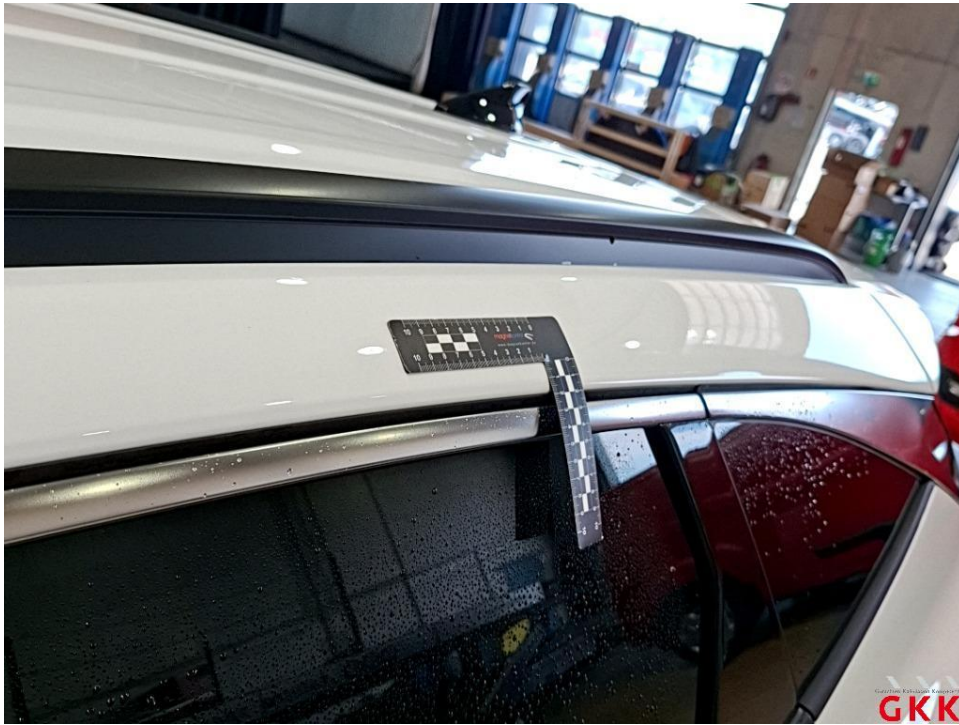
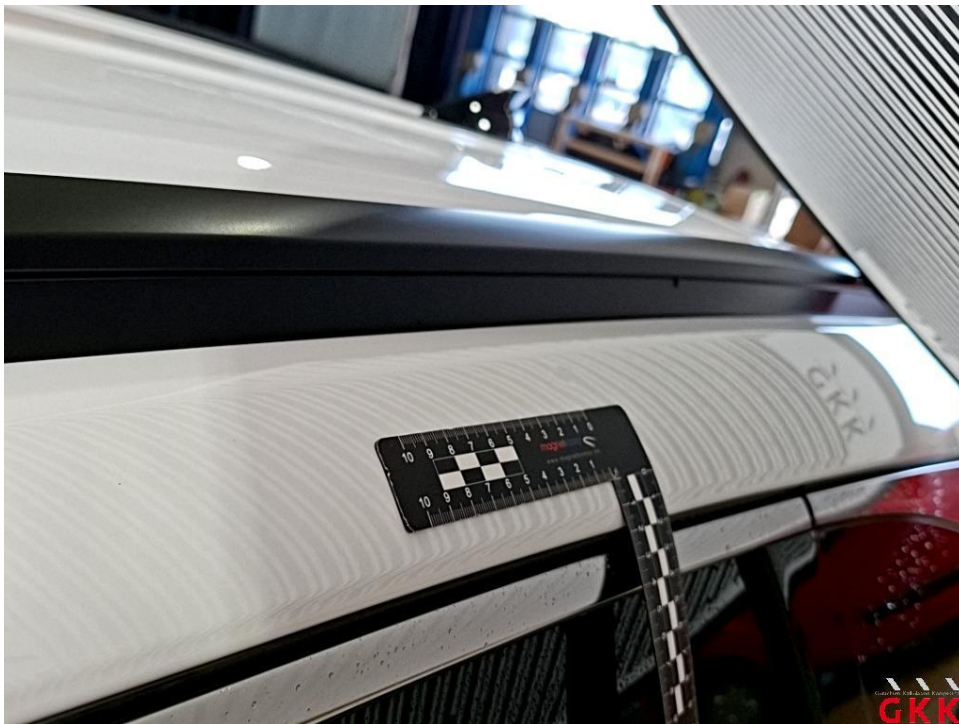
| Front (Angaben ohne MwSt.) | Reparaturkosten | ÜDV |
|---|---|---|
| Dach Holm links, beschädigt, kalt drücken (Bild 25, Bild 26) | 63,00 € | 63,00 € |

Bild 25. Dach, Holm links, beschädigt, kalt drücken

Bild 26. Dach, Holm links, beschädigt, kalt drücken

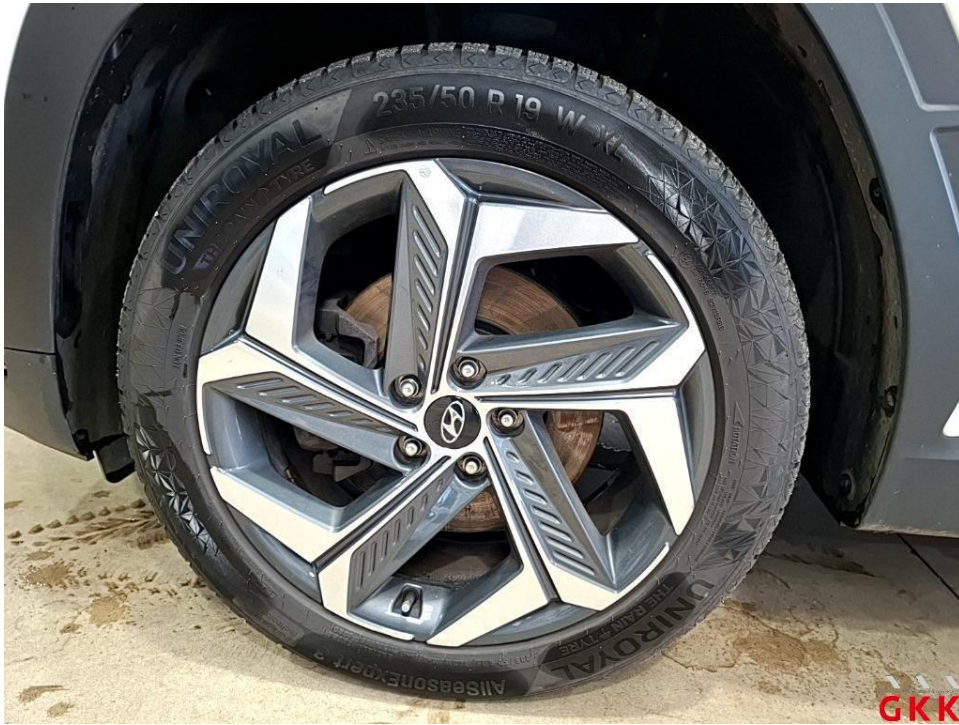
| Front (Angaben ohne MwSt.) | Reparaturkosten | ÜDV |
|---|---|---|
| Reifen vorn links und rechts, falsche Reifenart, ersetzen (Bild 27) | 464,00 € | 464,00 € |

Bild 27. Reifen, vorn links und rechts, falsche Reifenart, ersetzen
