**» Übersicht**

| <b>Berichts-Nr:</b> | 10557941 |

| <b>Hersteller:</b> | Seat |
| <b>Modell:</b> | Arona |

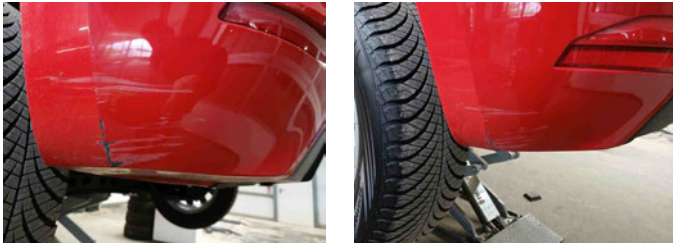
| Nr | Bauteil | Schadensbeschreibung | Reparaturempfehlung |
|---|---|---|---|
| 1 | Stoßfänger Ecke hinten links | Kratzer | Smart Repair |

1 - Stoßfänger Ecke hinten links - Kratzer - Smart Repair

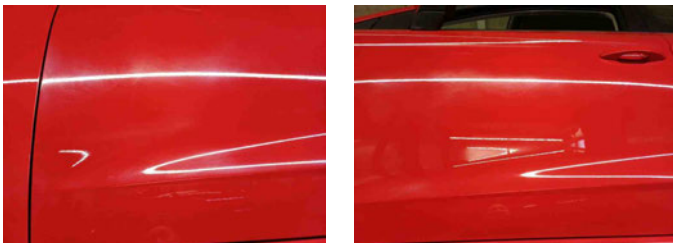
| Nr | Bauteil | Schadensbeschreibung | Reparaturempfehlung |
|---|---|---|---|
| 2 | Tür vorne links | Instandsetzung nicht sach-/fachgerecht | Polieren |

2 - Tür vorne links - Instandsetzung nicht sach-/fachgerecht - Polieren

| Kommentar | Nebelspuren, Einschlüsse |

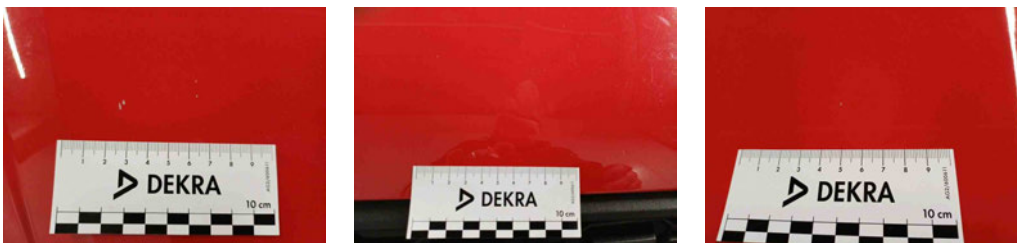
| Nr | Bauteil | Schadensbeschreibung | Reparaturempfehlung |
|---|---|---|---|
| 3 | Motorhaube | Steinschlag | Auslegen + Polieren |

3 - Motorhaube - Steinschlag - Auslegen + Polieren

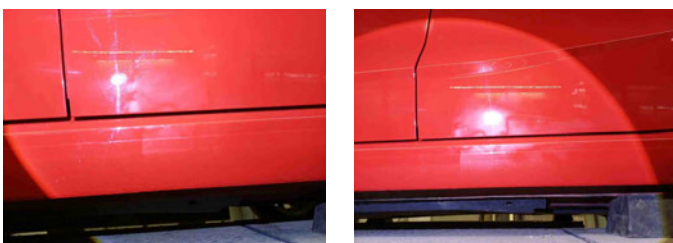
| Nr | Bauteil | Schadensbeschreibung | Reparaturempfehlung |
|---|---|---|---|
| 5 | Tür hinten links | Anhaftung | Polieren |

5 - Tür hinten links - Anhaftung - Polieren
