# Zustandsbericht

Protokollnummer: 45750527  
Auftrags-Nr / Referenz: 20565853  
Besichtigungsdatum: 18.05.2026

| Hersteller / Modell | Tesla Model Y Long Range Dual Motor AWD | | |

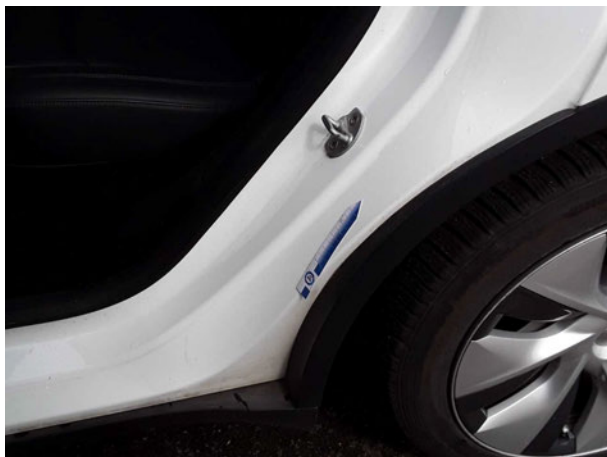
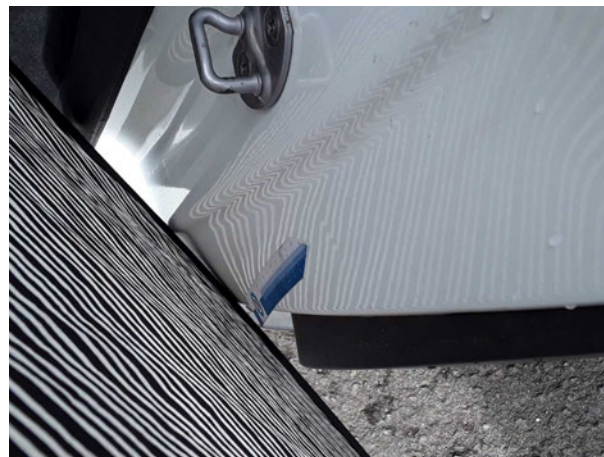
| Nr. | Bauteilgruppe | Beschreibung |
|---|---|---|
| 1 | Seitenwand links | Einstieg - Delle(n) - Smart Repair |

**Beschädigung #1:** Seitenwand links: Einstieg - Delle(n) - Smart Repair

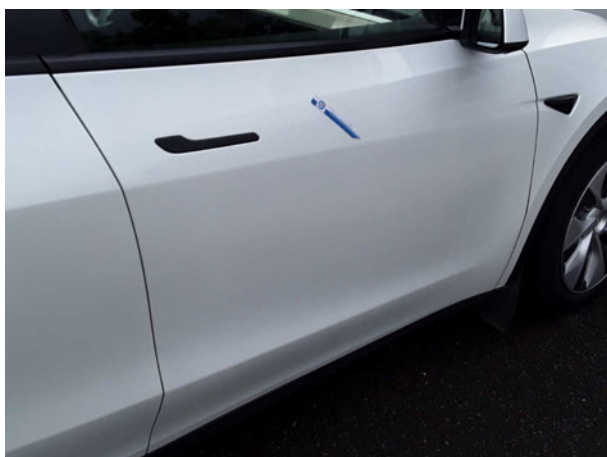
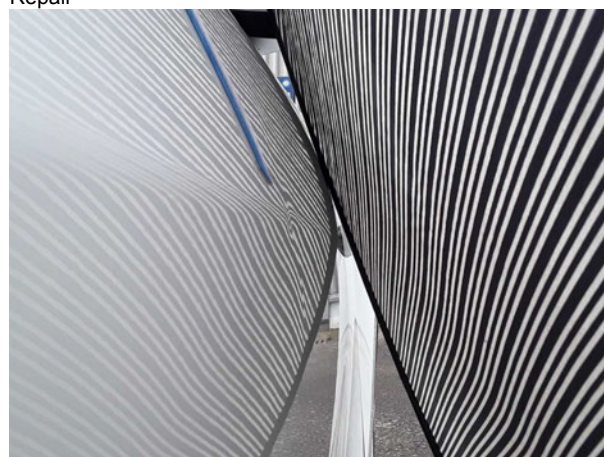
| Nr. | Bauteilgruppe | Beschreibung |
|---|---|---|
| 2 | Tür vorn rechts | Tür - Delle(n) - sanft instandsetzen |

**Beschädigung #2:** Tür vorn rechts: Tür - Delle(n) - sanft instandsetzen

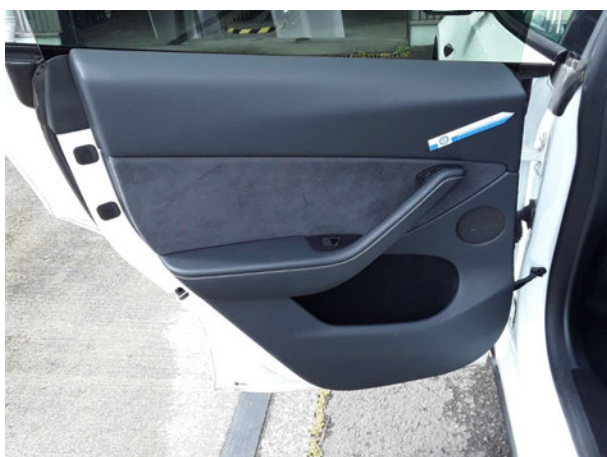
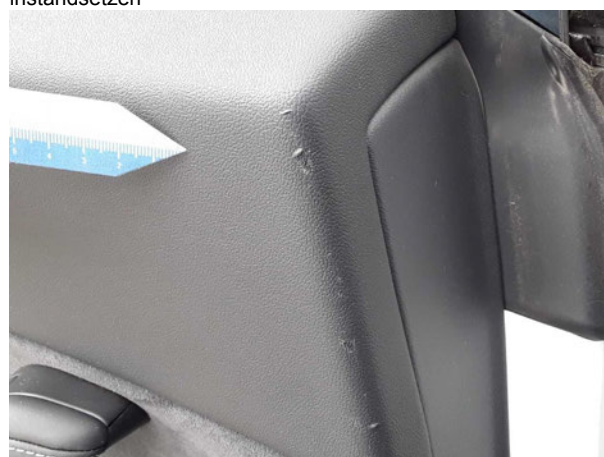
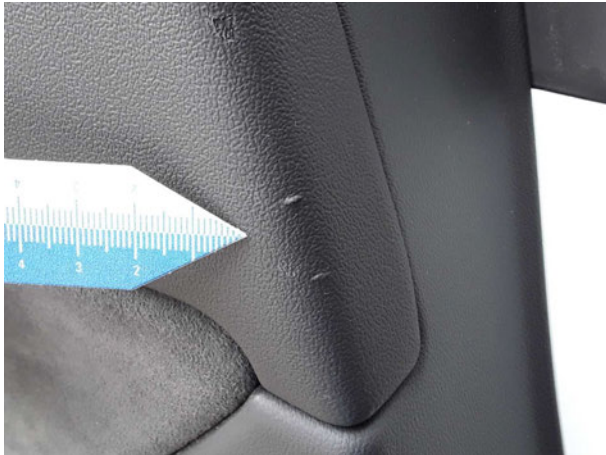
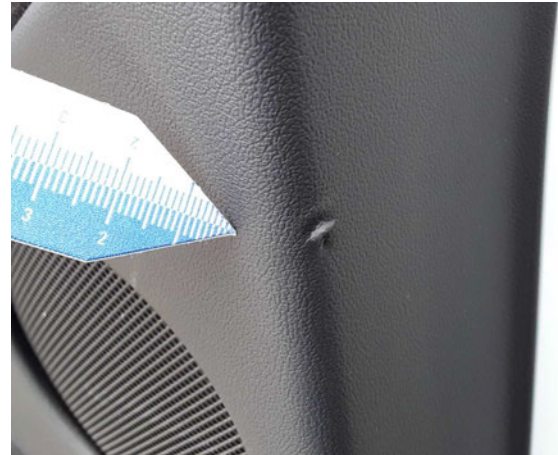
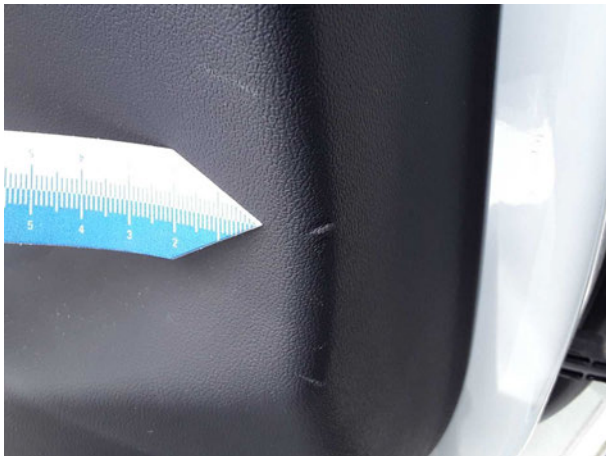
| Nr. | Bauteilgruppe | Beschreibung |
|---|---|---|
| 3 | Verkleidungen/Abdeckungen | Türverkleidung hinten links - verkratzt / verschürft - erneuern |

**Beschädigung #3:** Verkleidungen/Abdeckungen: Türverkleidung hinten links - verkratzt / verschürft - erneuern

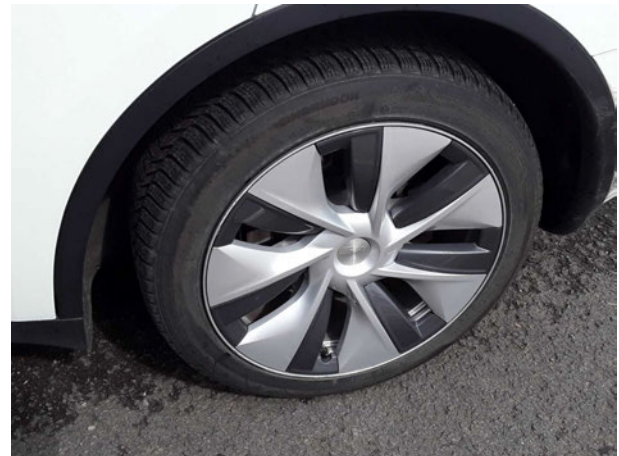
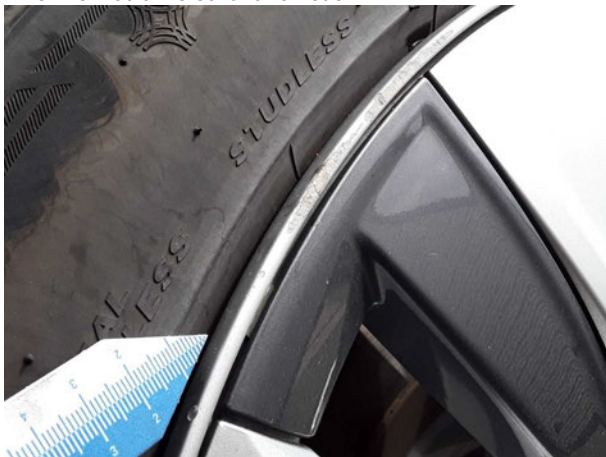
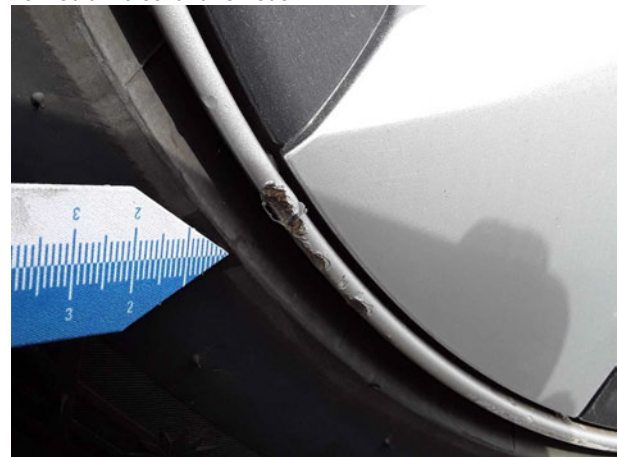
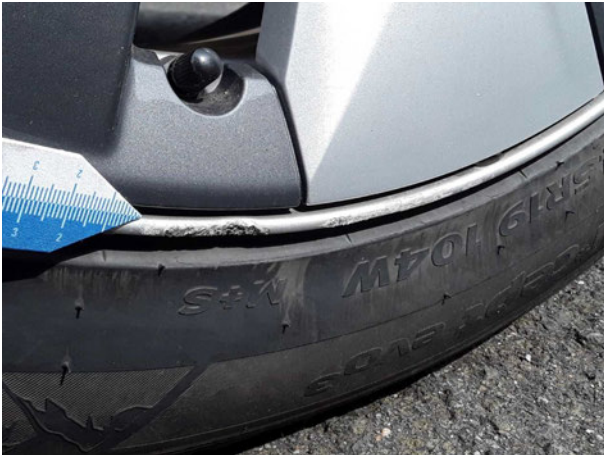
| Nr. | Bauteilgruppe | Beschreibung |
|---|---|---|
| 4 | Rad/Reifen | Leichtmetallfelge hinten links - verkratzt / verschürft - erneuern |

**Beschädigung #4:** Rad/Reifen: Leichtmetallfelge hinten links - verkratzt / verschürft - erneuern

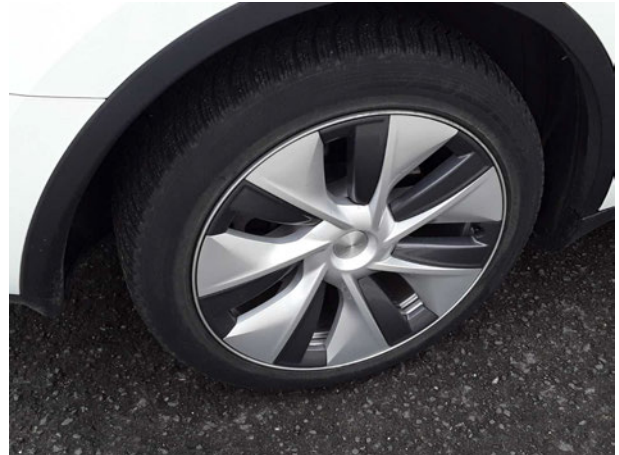
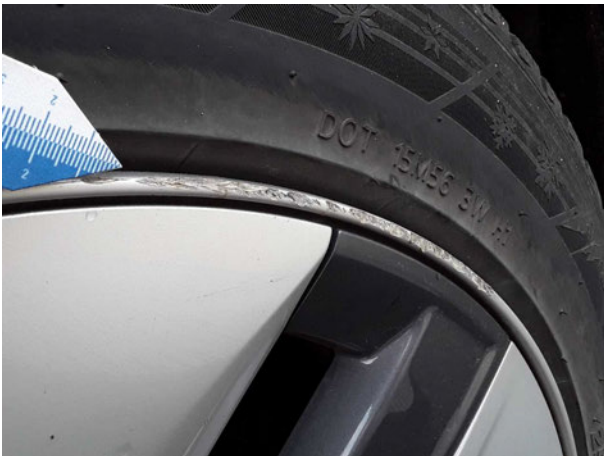
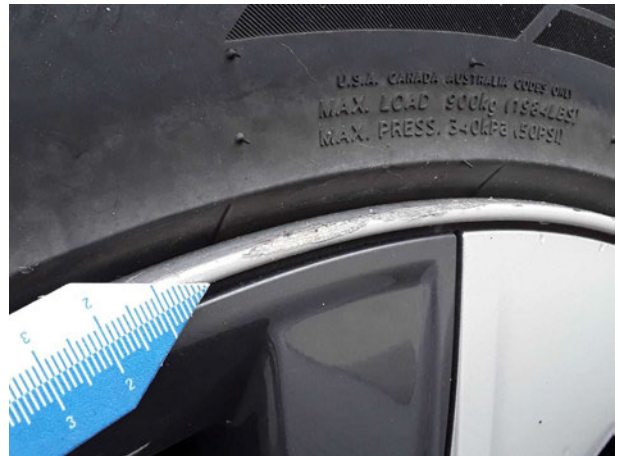
| Nr. | Bauteilgruppe | Beschreibung |
|---|---|---|
| 5 | Rad/Reifen | Leichtmetallfelge hinten rechts - verkratzt / verschürft - erneuern |

**Beschädigung #5:** Rad/Reifen: Leichtmetallfelge hinten rechts - verkratzt / verschürft - erneuern

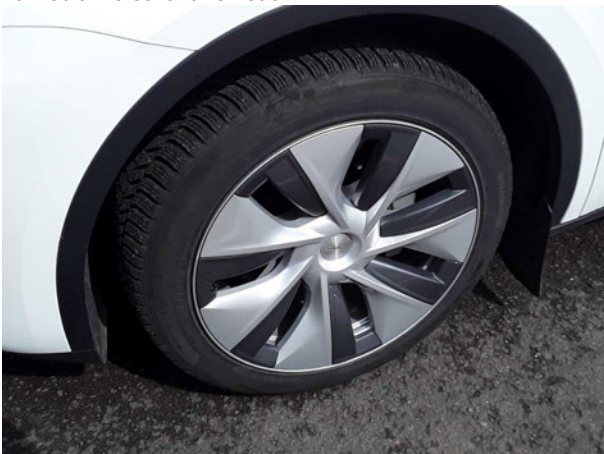
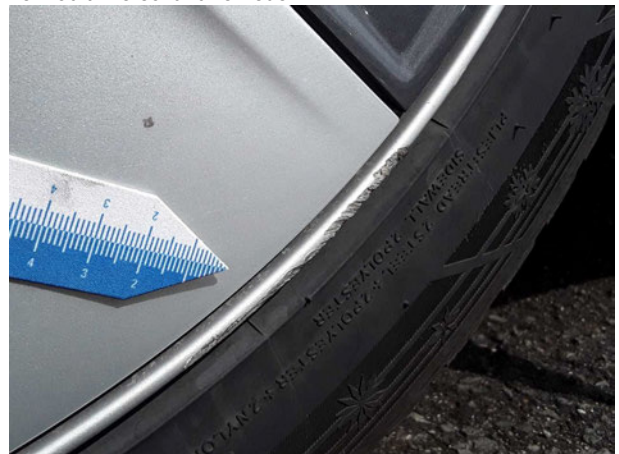
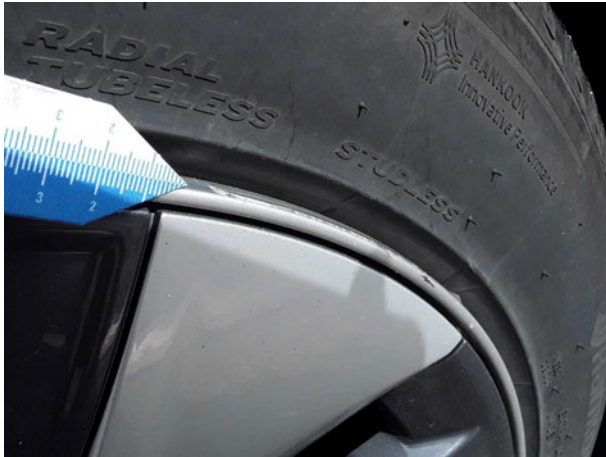
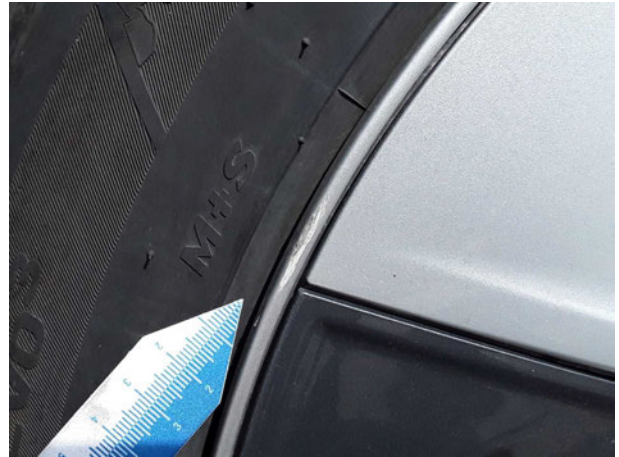
| Nr. | Bauteilgruppe | Beschreibung |
|---|---|---|
| 6 | Rad/Reifen | Leichtmetallfelge vorn links - verkratzt / verschürft - erneuern |

**Beschädigung #6:** Rad/Reifen: Leichtmetallfelge vorn links - verkratzt... verschürft - erneuern

**Beschädigung #6:** Rad/Reifen: Leichtmetallfelge vorn links - verkratzt / verschürft - erneuern

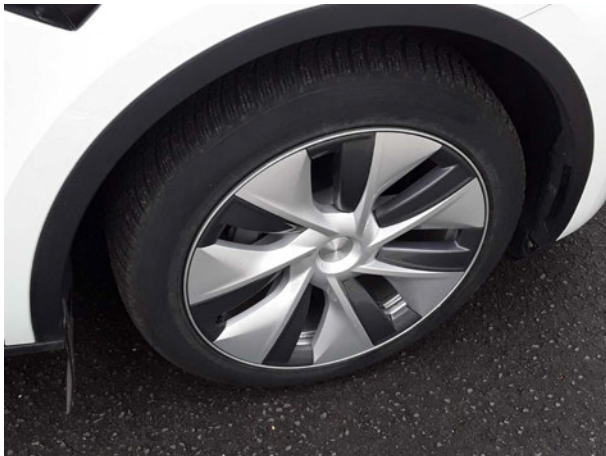
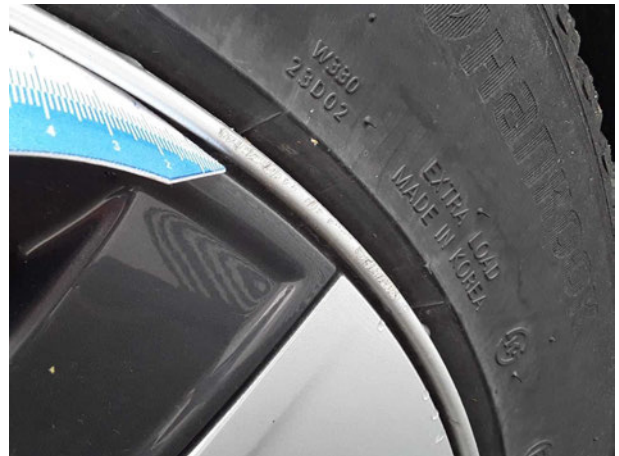
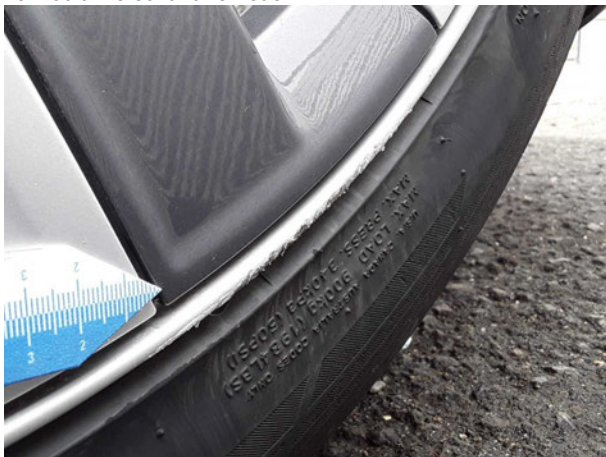
| Nr. | Bauteilgruppe | Beschreibung |
|---|---|---|
| 7 | Rad/Reifen | Leichtmetallfelge vorn rechts - verkratzt / verschürft - erneuern |

**Beschädigung #7:** Rad/Reifen: Leichtmetallfelge vorn rechts - verkratzt / verschürft - erneuern
