Zustandsbericht

- Protokoll der Fahrzeugbewertung -

Berichts-Nr: 9062739
vom: 18.09.2025

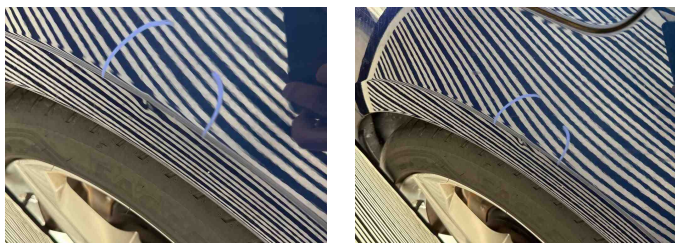
12 - Kotflügel hinten rechts - Delle(n) - Kaltdrücken		Reparaturkosten:	€ 84,00
		Minderwert:	€ 84,00
Festpreis			€ 40,00
Nebenarbeiten	4 AW		€ 44,00
Menge	1

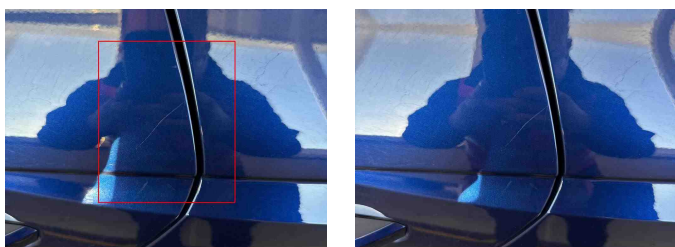
13 - Tür hinten links - Kratzer - Polieren		Reparaturkosten:	€ 30,00
		Minderwert:	€ 30,00
Festpreis			€ 30,00
