Citröen

C5 AIRCROSS 1.5BLUEHDI

VIN: VR7ACYHZSNL021432

Détails de l'inspection

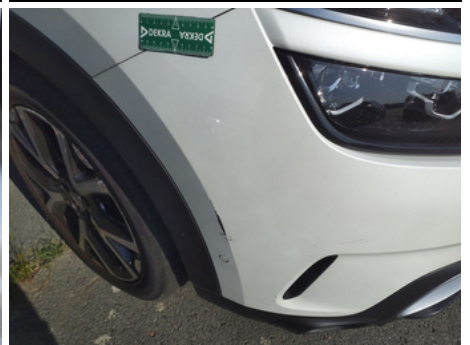
| # | Élément | Dommage | Correction |
|---|---|---|---|
| 001 | Pare-chocs / Avant | Rayure | Peinture |

Pare-chocs / Avant / Rayure

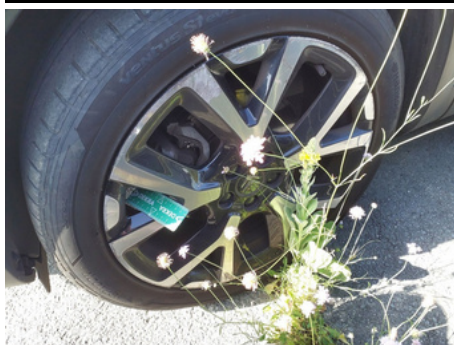
| 002 | Jante / Avant Gauche<br>Matériau : Alliagealuminium / Diamètre Jante/Pneu : 19 " | Rayure | Réparation |

Jante / Avant Gauche / Rayure

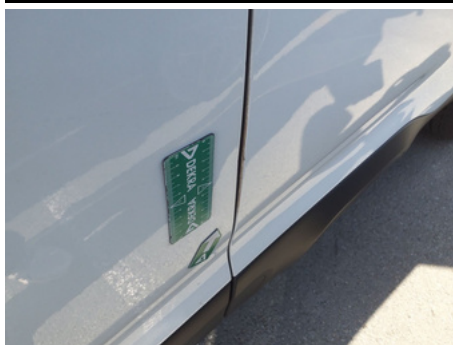
| 003 | Porte / Avant Gauche | Enfoncement | Réparation |

Porte / Avant Gauche / Enfoncement

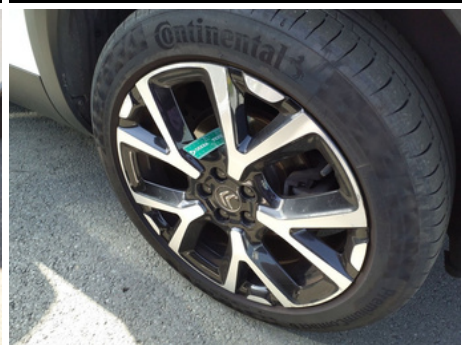
| 004 | Jante / Arrière Gauche<br>Matériau : Alliagealuminium / Diamètre Jante/Pneu : 19 " | Rayure | Réparation |

Jante / Arrière Gauche / Rayure

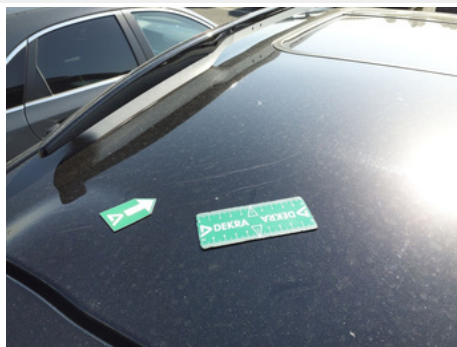
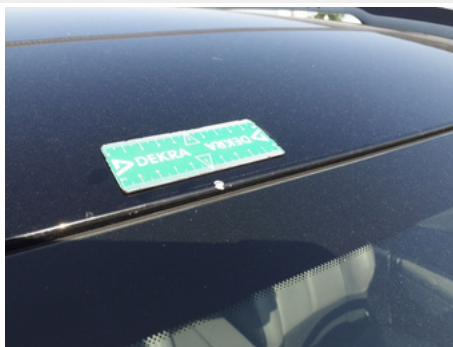
| 005 | Pavillon / - | Rayure | Peinture |

Pavillon / - / Rayure

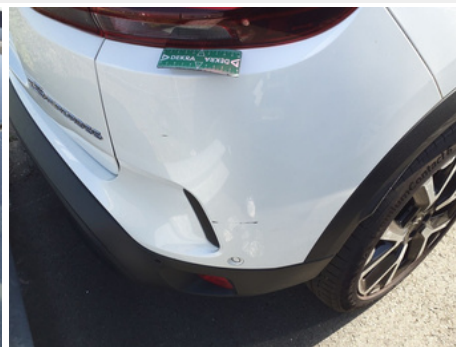
| 006 | Pare-chocs / Arrière | Rayure | Peinture |

Pare-chocs / Arrière / Rayure

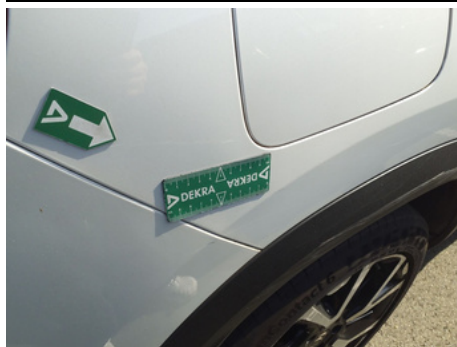
| 007 | Aile / Arrière Droit | Éraflure | Lustrage |

Aile / Arrière Droit / Éraflure

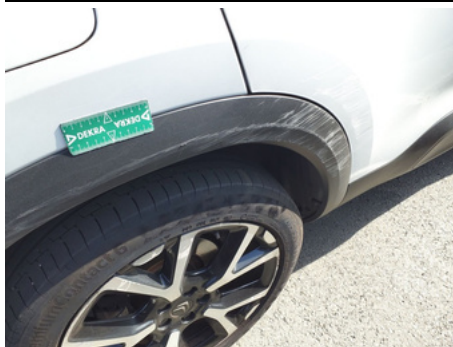
| 008 | Extension d'aile / Arrière Droit | Rayure | Echange |

Extension d'aile / Arrière Droit / Rayure

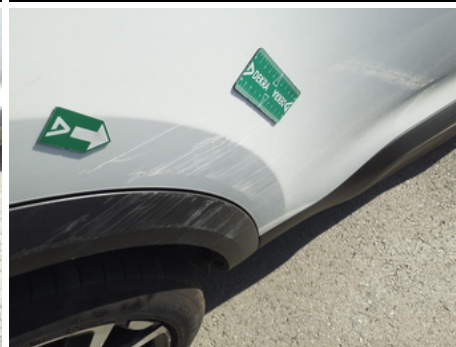
| 009 | Porte / Arrière Droit | Enfoncement | Réparation |

Porte / Arrière Droit / Enfoncement

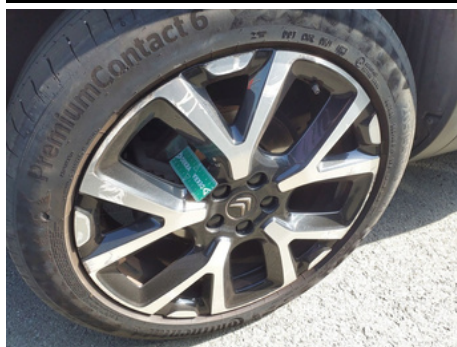
| 010 | Jante / Arrière Droit<br>Matériau : Alliagealuminium / Diamètre Jante/Pneu : 19 " | Rayure | Réparation |

Jante / Arrière Droit / Rayure

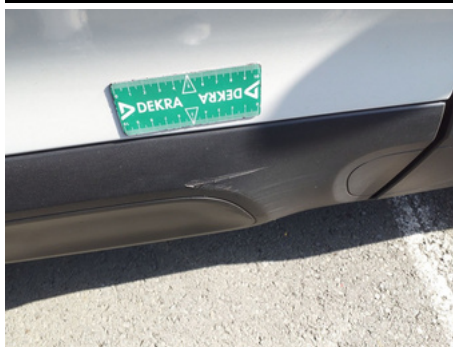
| 011 | Baguette de porte / Arrière Droit | Rayure | Peinture |

Baguette de porte / Arrière Droit / Rayure

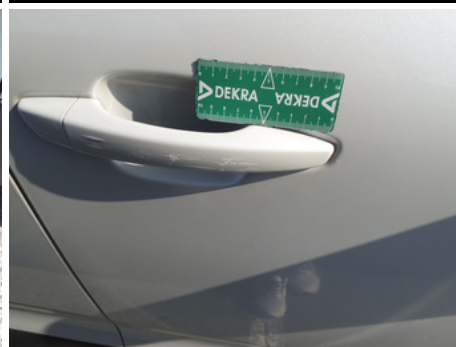
| 012 | Poignée de porte / Avant Droit | Rayure | Peinture |

Poignée de porte / Avant Droit / Rayure

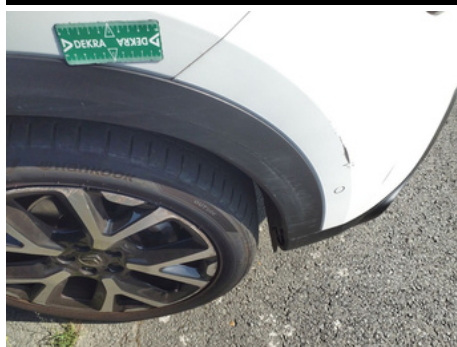
| 013 | Extension d'aile / Avant Droit | Rayure | Peinture |

Extension d'aile / Avant Droit / Rayure

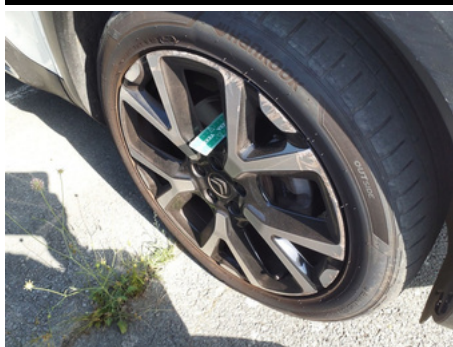
| 014 | Jante / Avant Droit<br>Matériau : Alliagealuminium / Diamètre Jante/Pneu : 19 " | Rayure | Réparation |

Jante / Avant Droit / Rayure

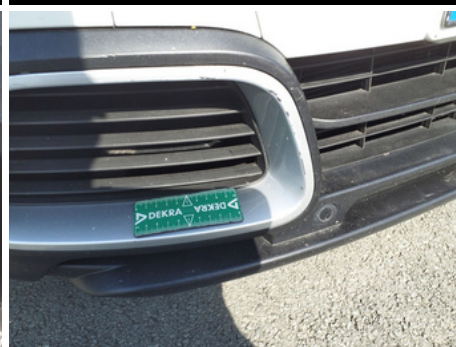
| 015 | Enjoliveur de grille de pare-chocs / Avant Droit | Rayure | Peinture |

Enjoliveur de grille de pare-chocs / Avant Droit / Rayure

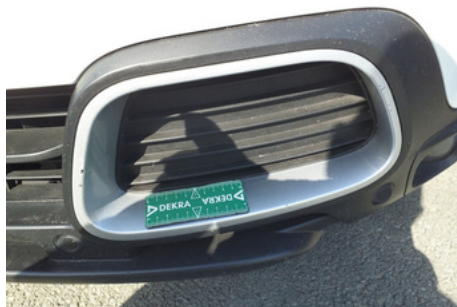
| 016 | Enjoliveur de grille de pare-chocs / Avant Gauche | Rayure | Peinture |

Enjoliveur de grille de pare-chocs / Avant Gauche / Rayure
