Fahrzeug: VOLVO V60 T6 AWD Recharge Essential Auto Kombi 5-türig 1969 ccm 350 PS / 257 KW
Elektrisch 8-Gang Automatik

Zustandsbericht

TÜV SÜD Auto Service GmbH
Römeräcker 1
76351 Linkenheim - Hochstetten

Inspection date: 9 Jun 2026
Protocol number: 45832900

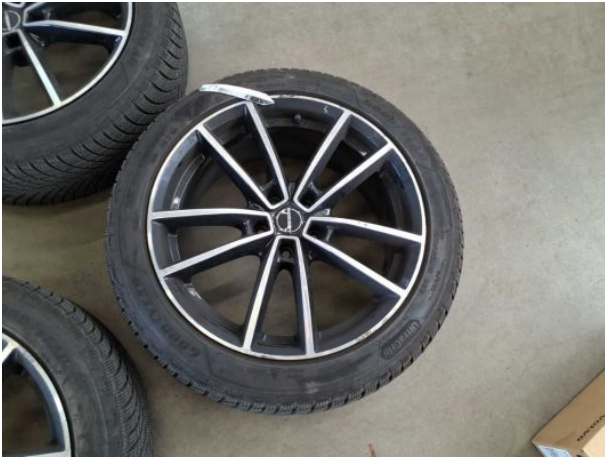
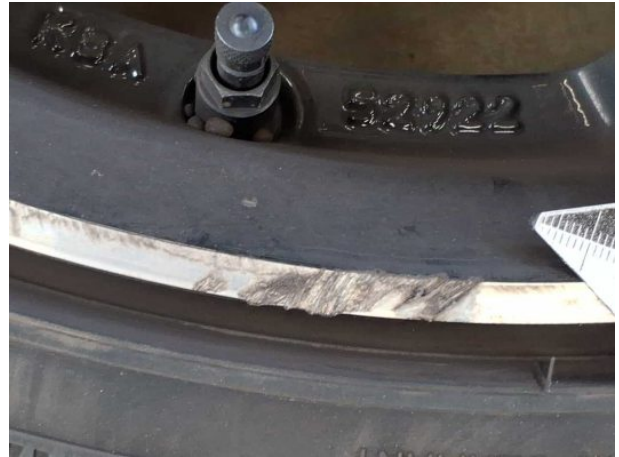
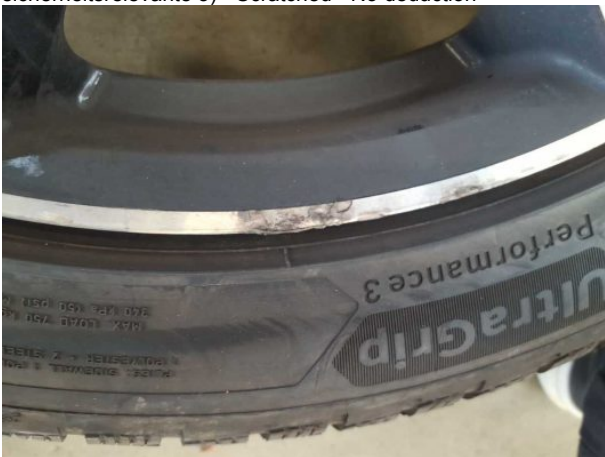
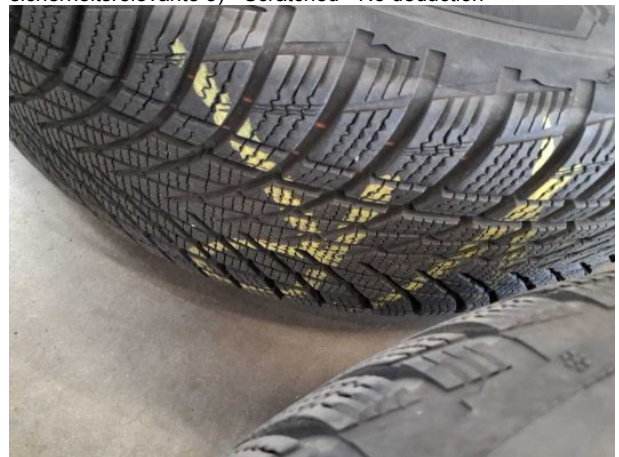
Damage #1: 2nd wheel set: 1 alloy rim (Abrieb sicherheitsrelevante 3) - Scratched - No deduction

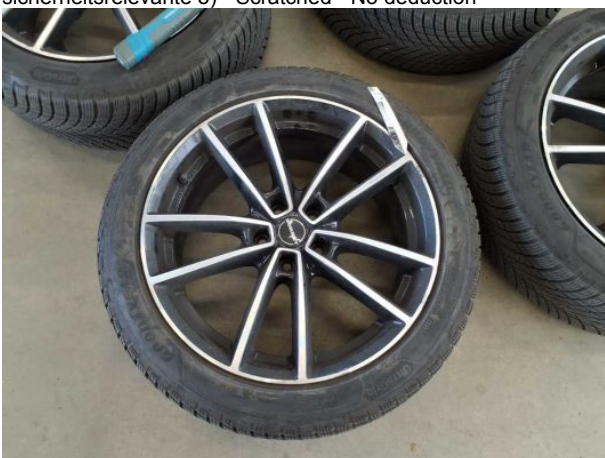
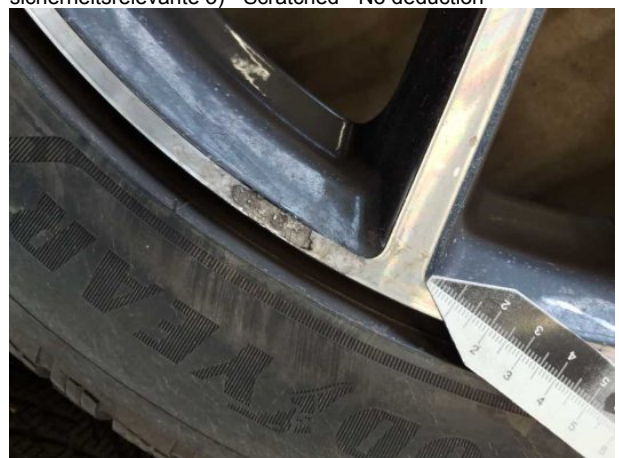
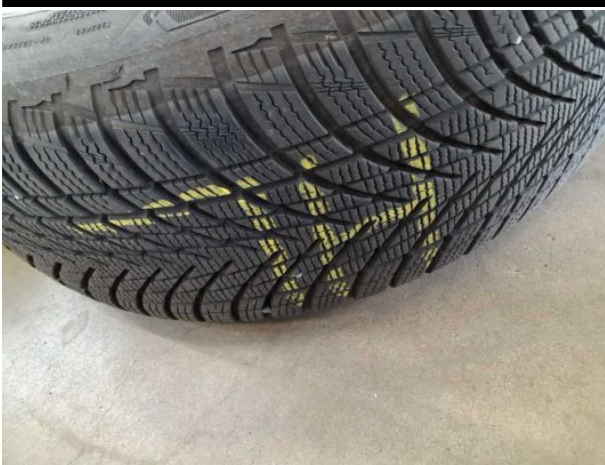
Damage #2: 2nd wheel set: 1 alloy rim (Im Fahrzeug liegend) - Scratch(es) - No deduction

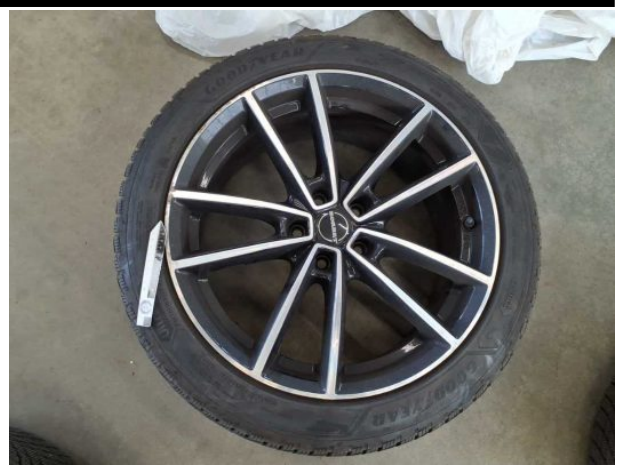
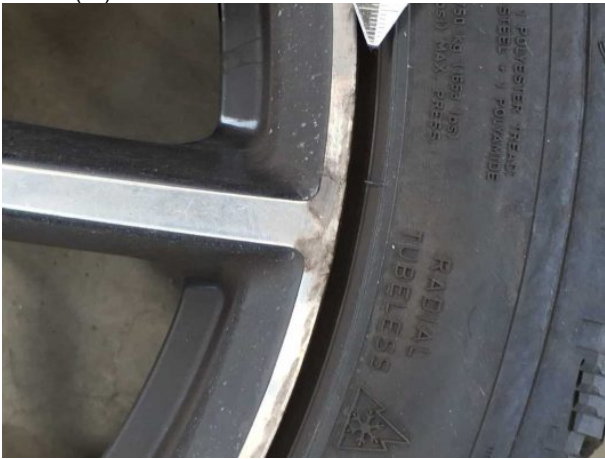
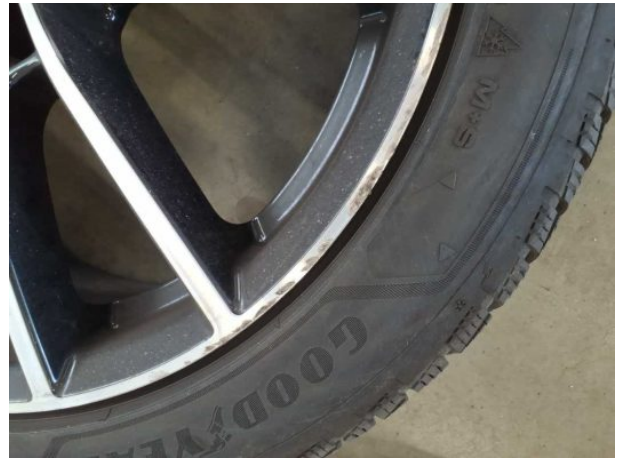
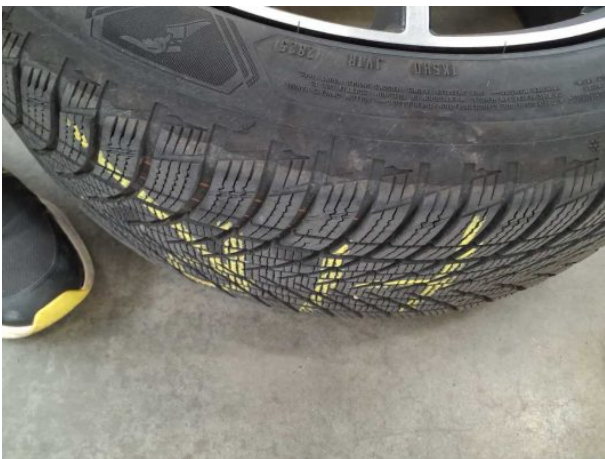
Damage #3: 2nd wheel set: 1 alloy rim - Scratch(es) - No deduction

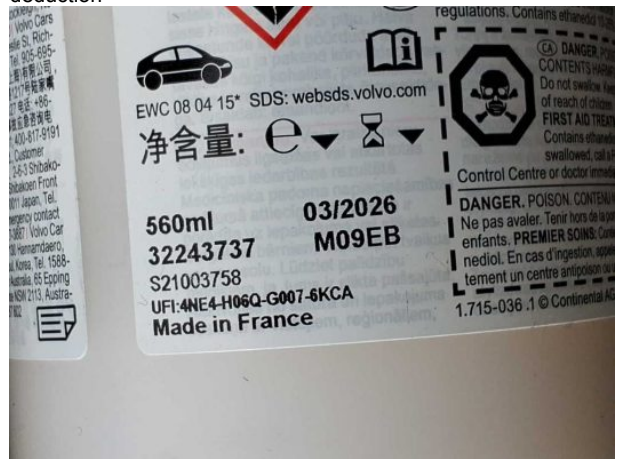
Damage #4: Equipment: Tirefit filler - Expired - Replace

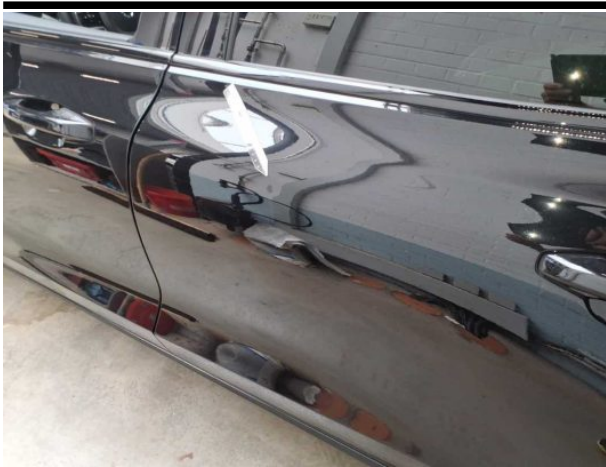
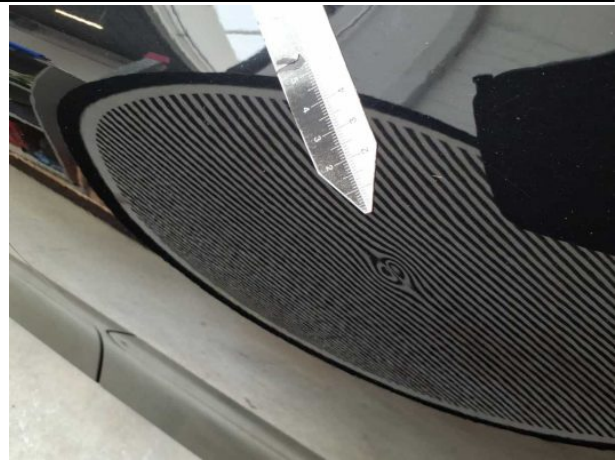
Damage #5: Door - rear left side: Door - dent(s) - Smooth repair work

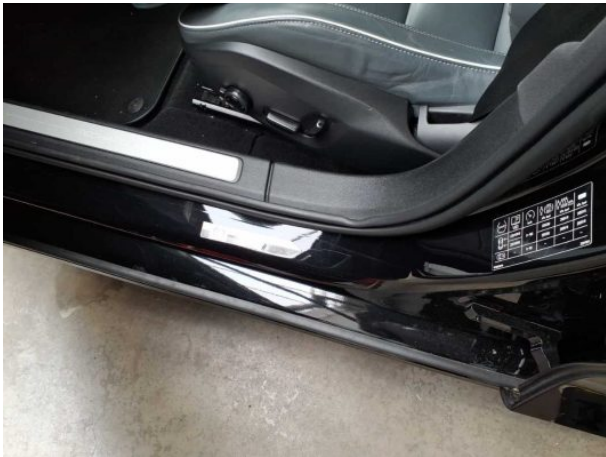
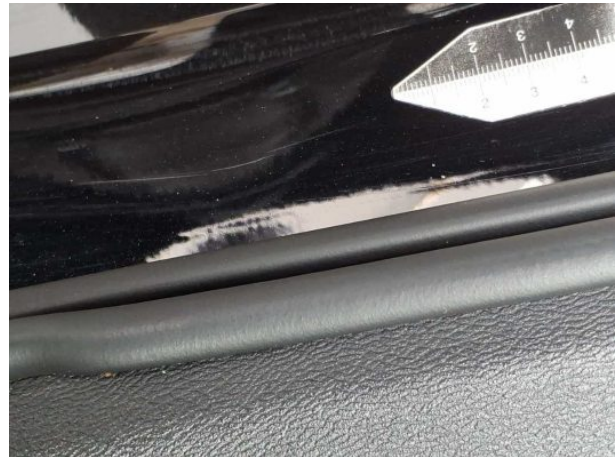
Damage #6: Sill - left side: Sill - Scratch(es) - Smart repair

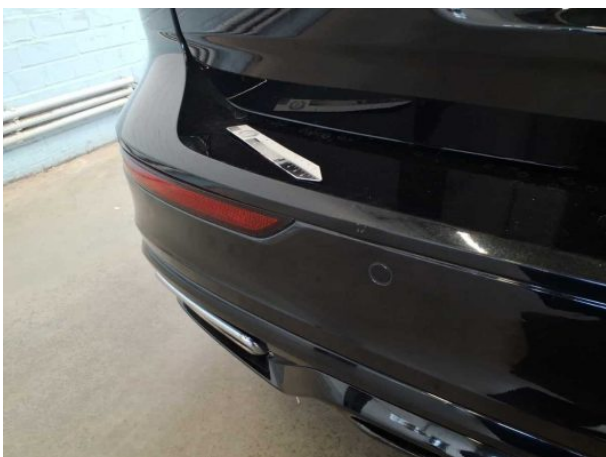
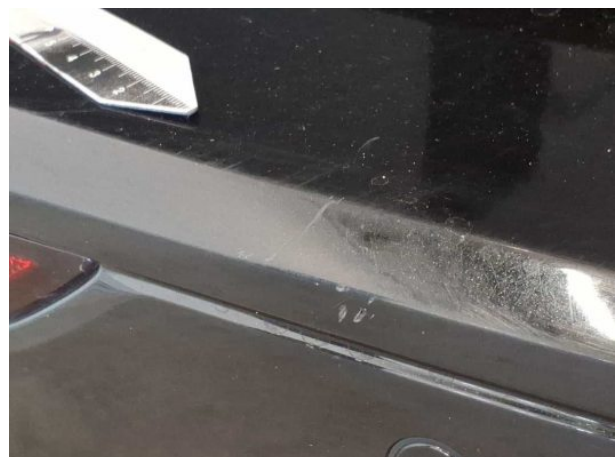
Damage #7: Rear bumper: Rear bumper - Scratch(es) - Smart repair

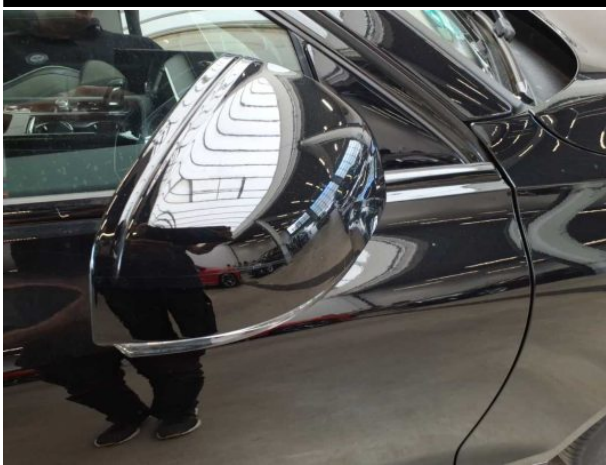
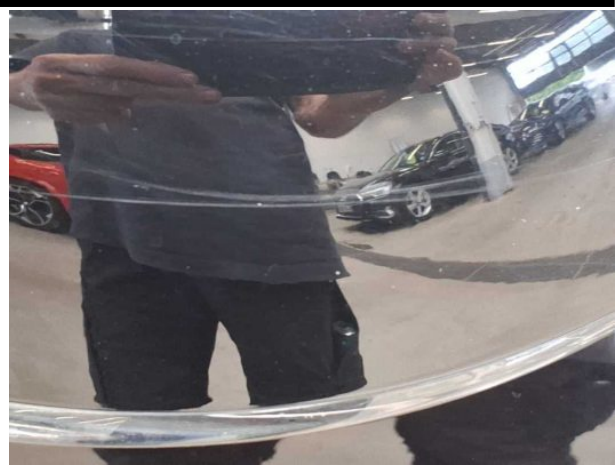
Damage #8: Wing mirror - right side: Cap - Scratch(es) - Repair and paint

Damage #8: Wing mirror - right side: Cap - Scratch(es) - Rep... and paint

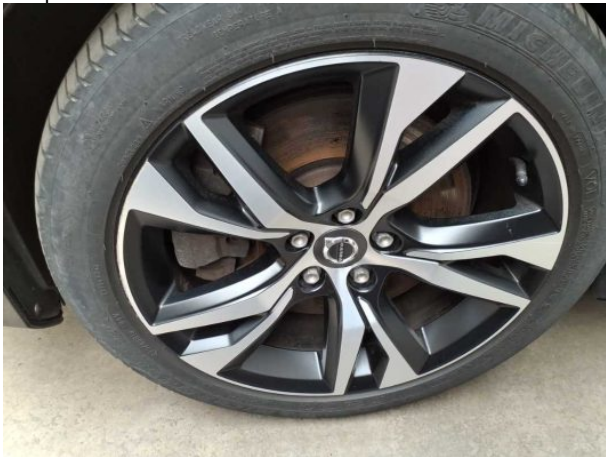
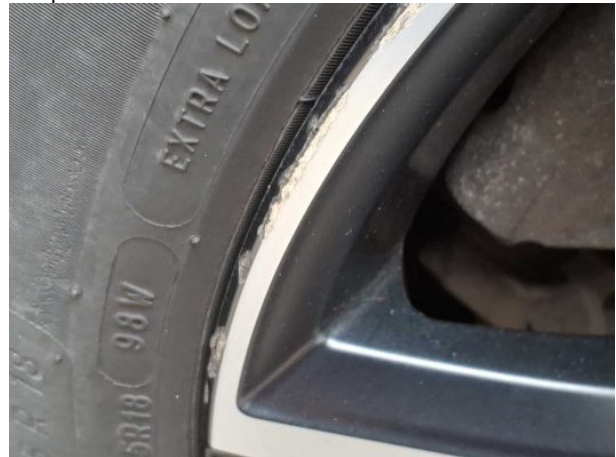
Damage #9: Wheel / tyres: Alloy rim - front left side - Scratch(es) - Loss in value

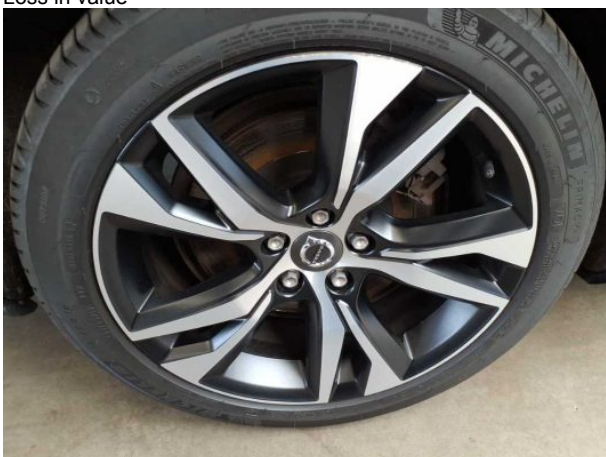
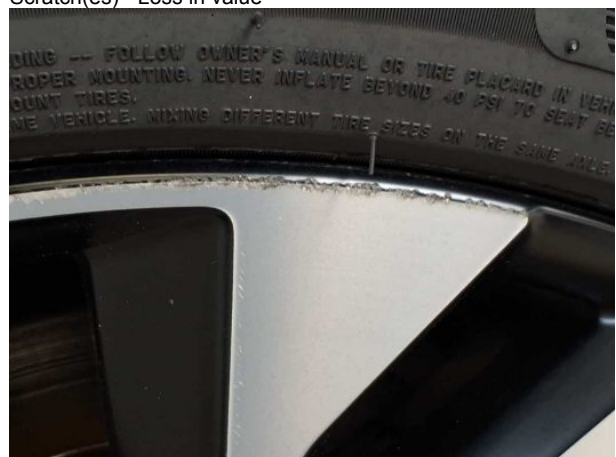
Damage #10: Wheel / tyres: Alloy rim - rear right side - Scratch(es) - Loss in value

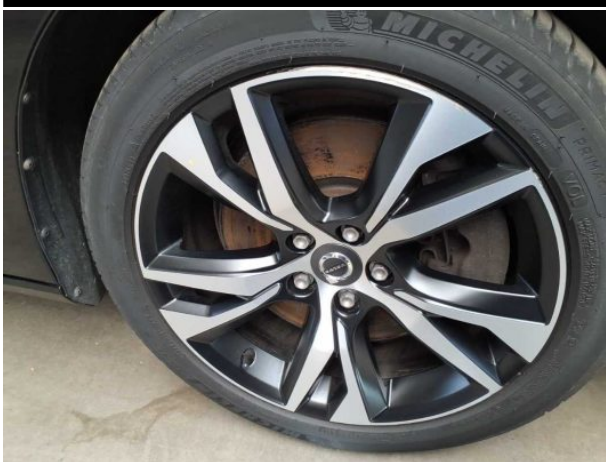
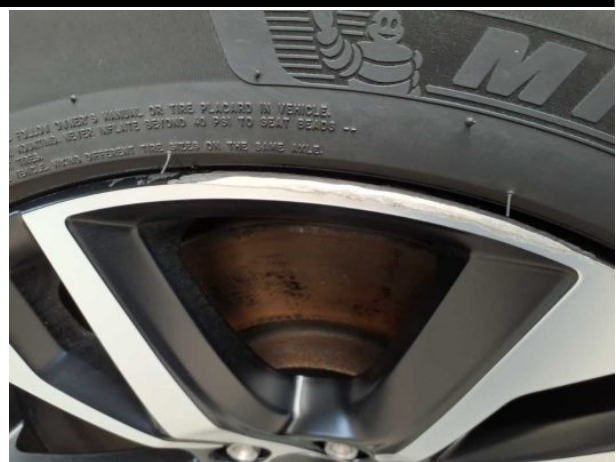
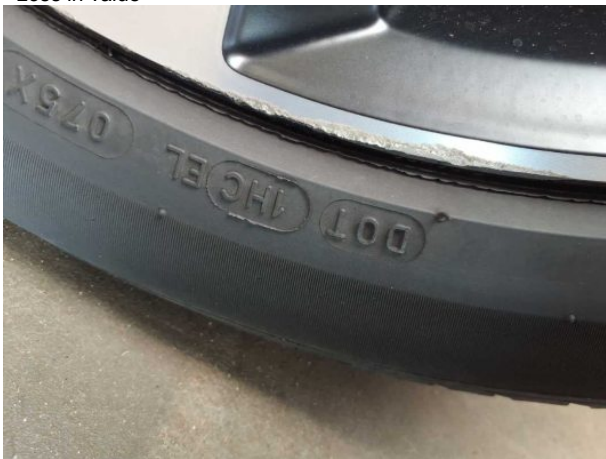
Damage #11: Wheel / tyres: Alloy rim - front right side - Scratch(es)
- Loss in value

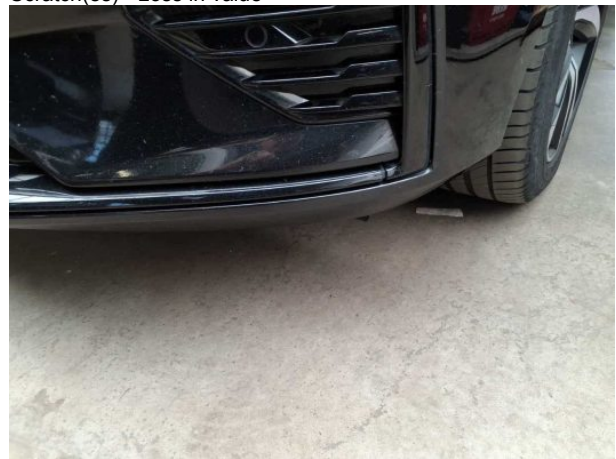
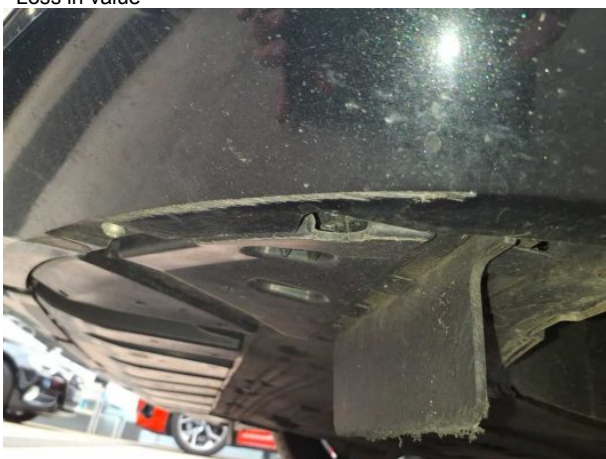
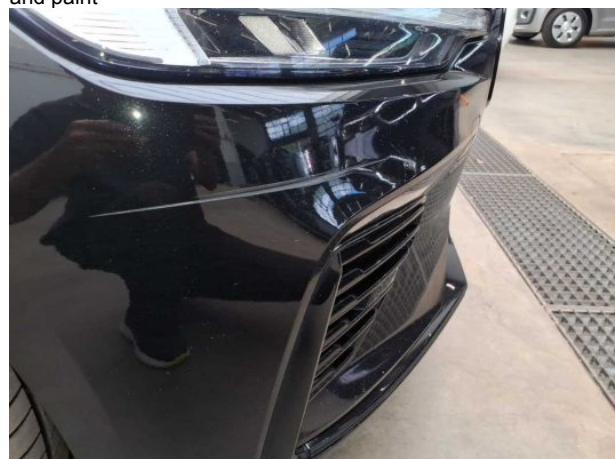
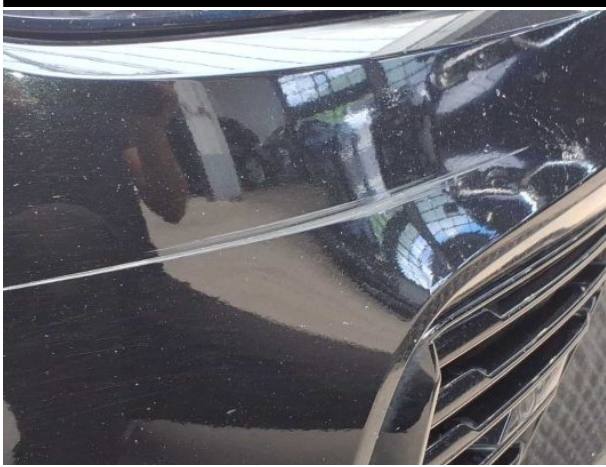
Damage #12: Front bumper: Front bumper - Scratched - Rep...
and paint

Damage #12: Front bumper: Front bumper - Scratched - Repair
and paint

Damage #12: Front bumper: Front bumper - Scratched - Repair and paint

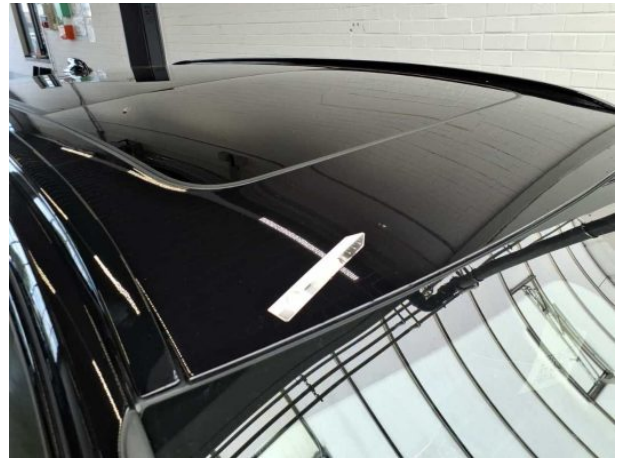
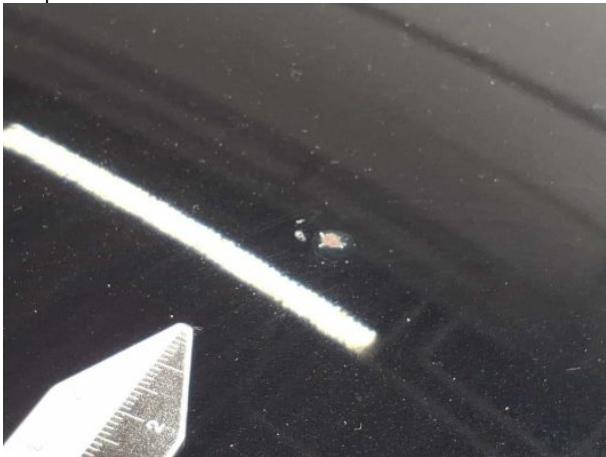
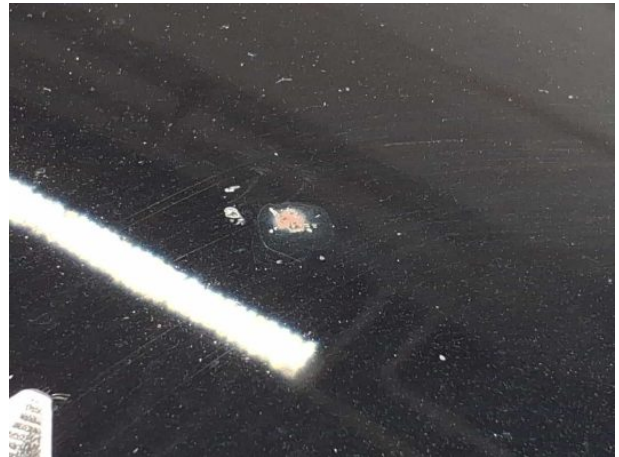
Damage #13: Roof: Roof - Corrosion - Repair and paint

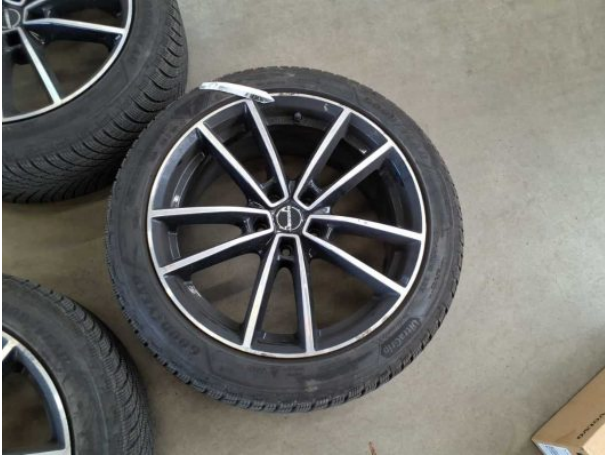
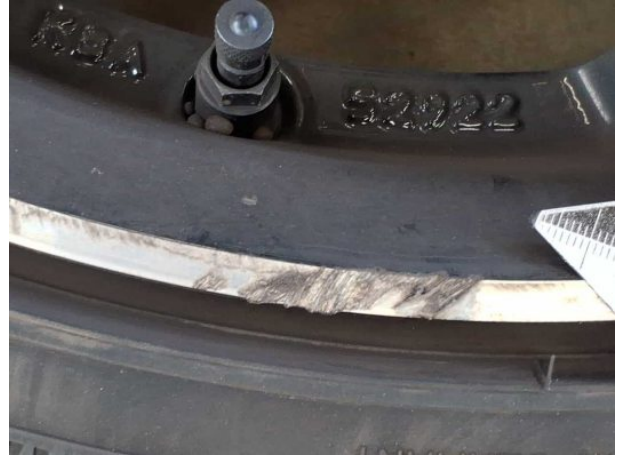
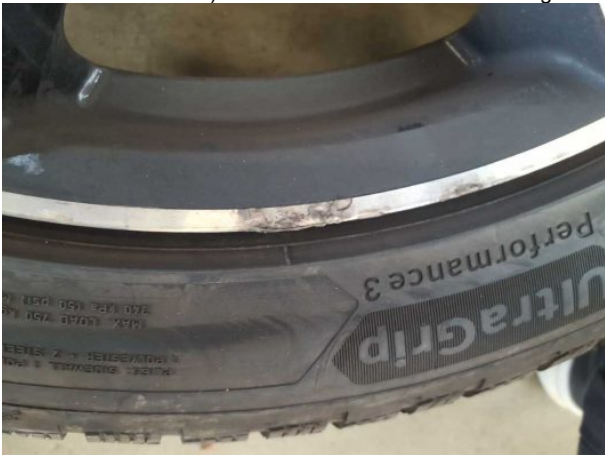
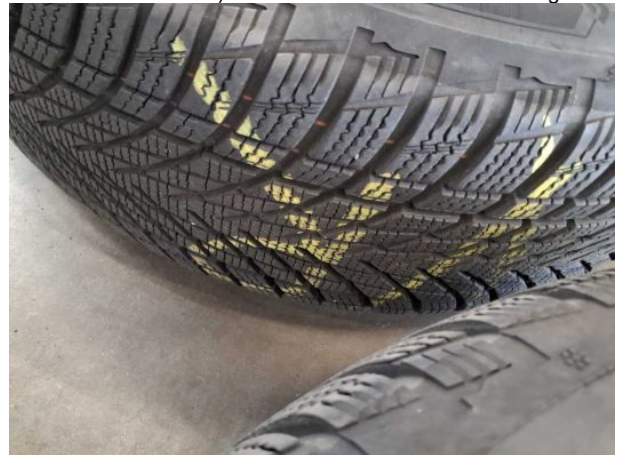
Beschädigung #1: 2.Radsatz: 1 Leichtmetallfelge (Abrieb sicherheitsrelevante 3) - verkratzt / verschürft - kein Abzug

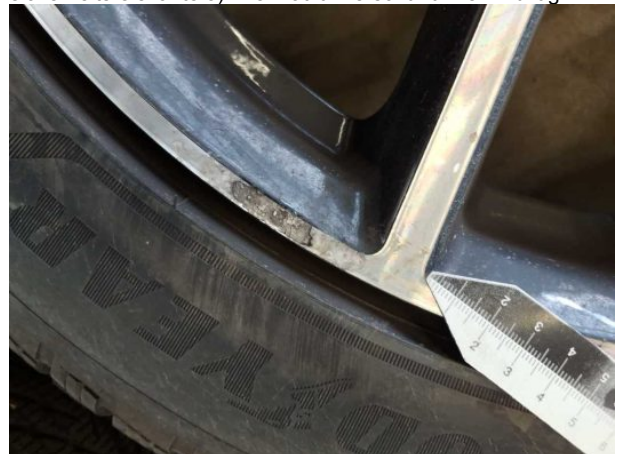
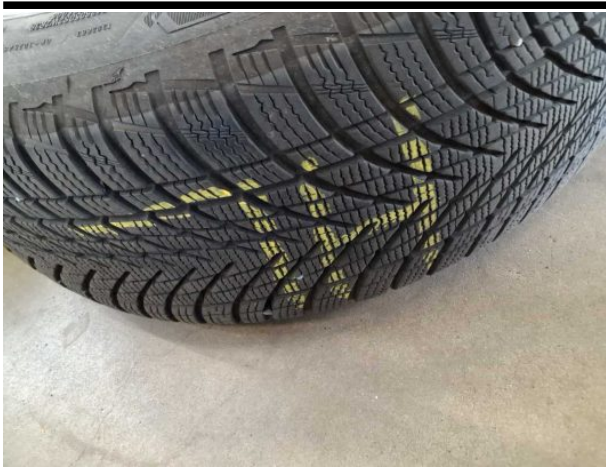
Beschädigung #2: 2.Radsatz: 1 Leichtmetallfelge (Im Fahrzeug liegend) - Kratzer - kein Abzug

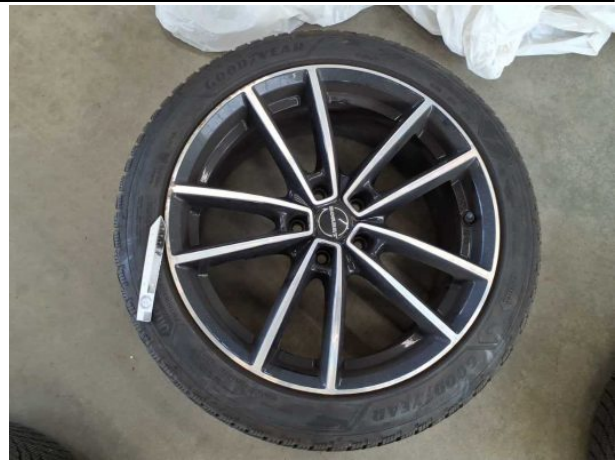
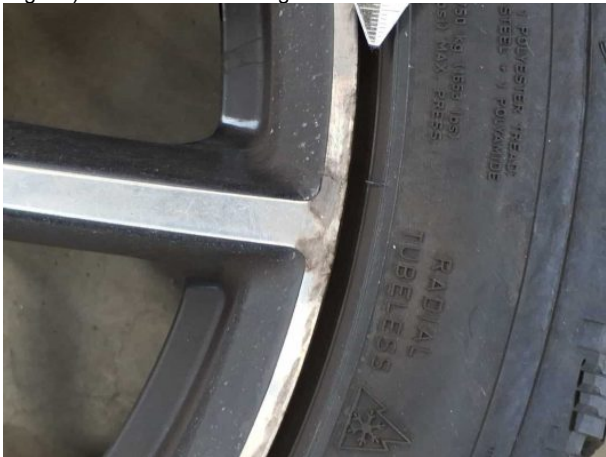
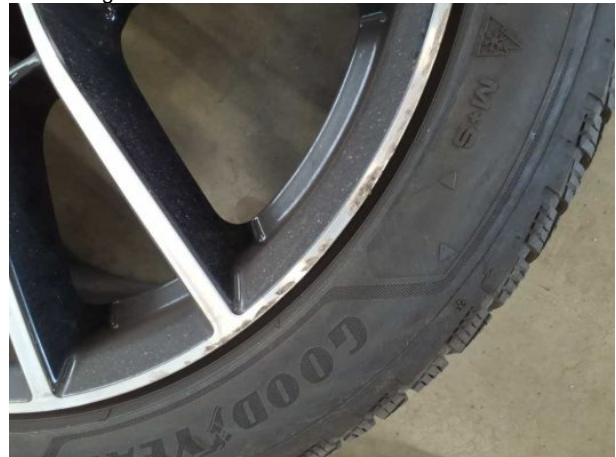
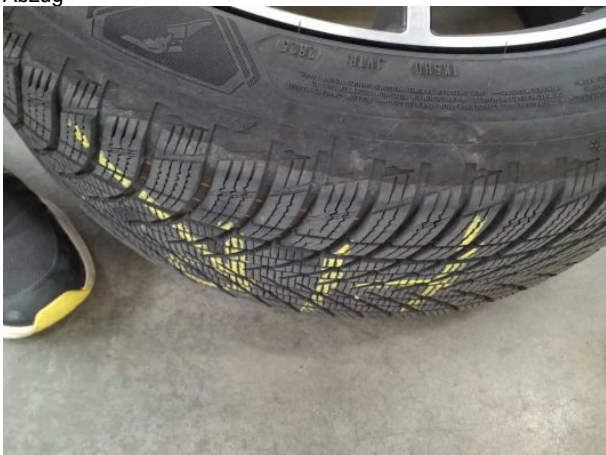
Beschädigung #3: 2.Radsatz: 1 Leichtmetallfelge - Kratzer - kein Abzug

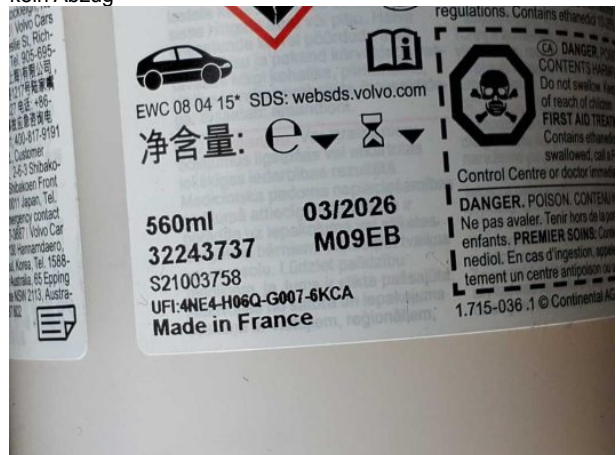
Beschädigung #4: Ausrüstung: Tirefit Füllmittel - abgelaufen - erneuern

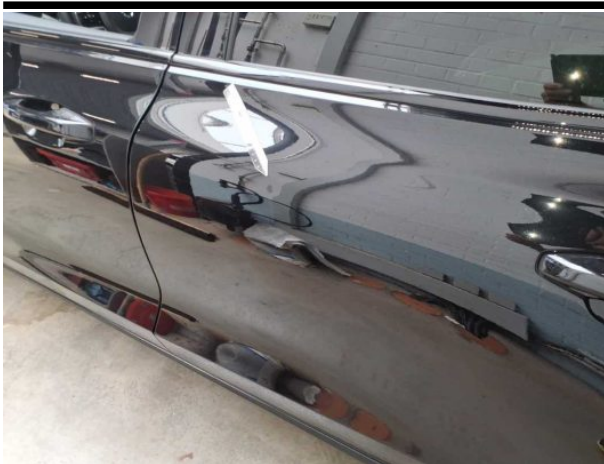
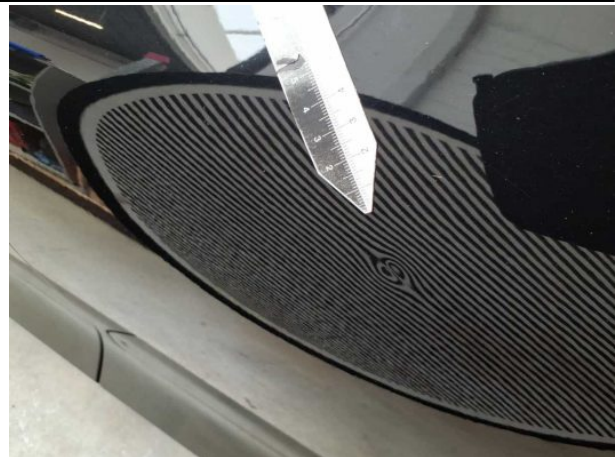
Beschädigung #5: Tür hinten links: Tür - Delle(n) - sanft instandsetzen

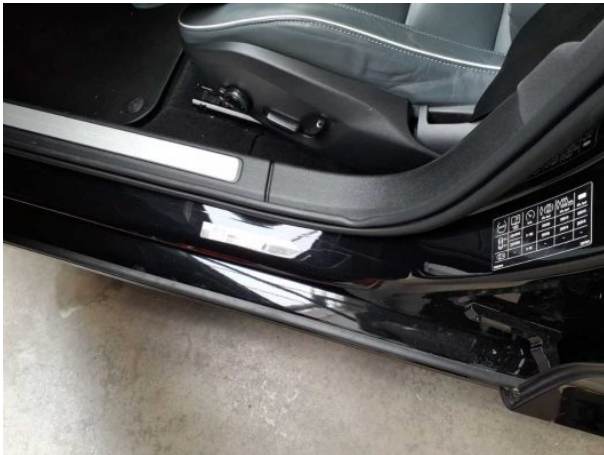
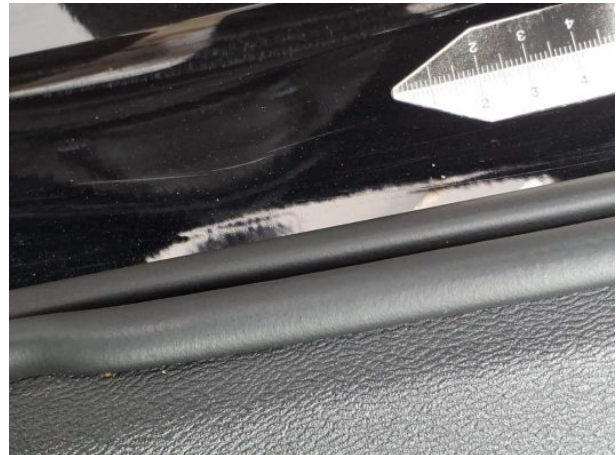
Beschädigung #6: Schweller links: Einstieg - Kratzer - Smart Repair

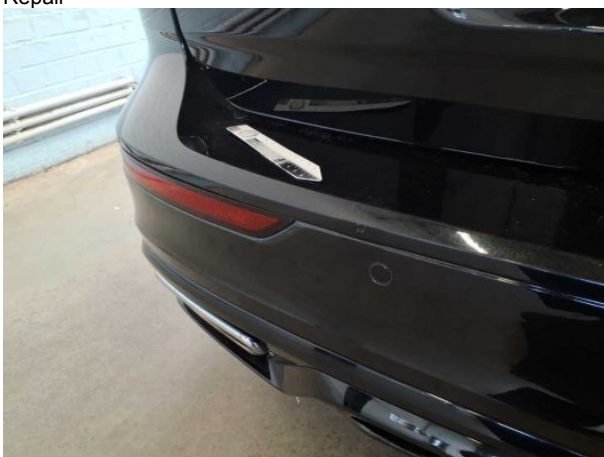
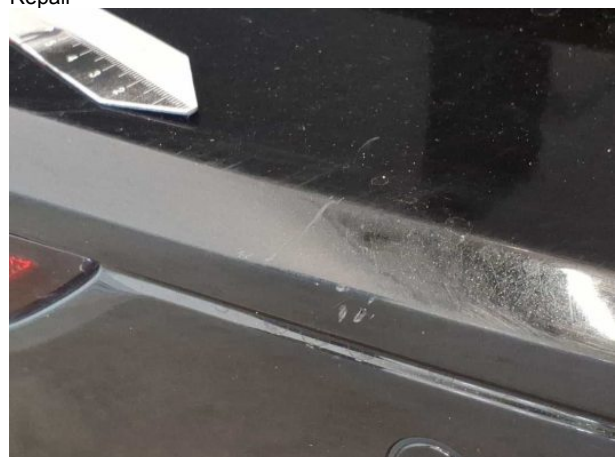
Beschädigung #7: Stossfänger hinten: Stossfänger hinten - Kratzer - Smart Repair

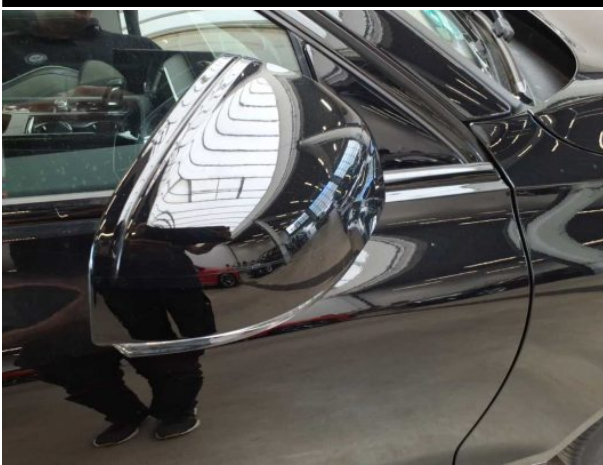
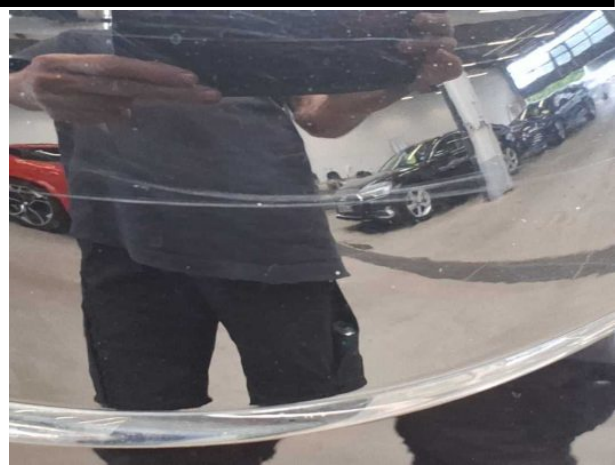
Beschädigung #8: Außenspiegel rechts: Abdeckkappe - Kratzer - instandsetzen und lackieren

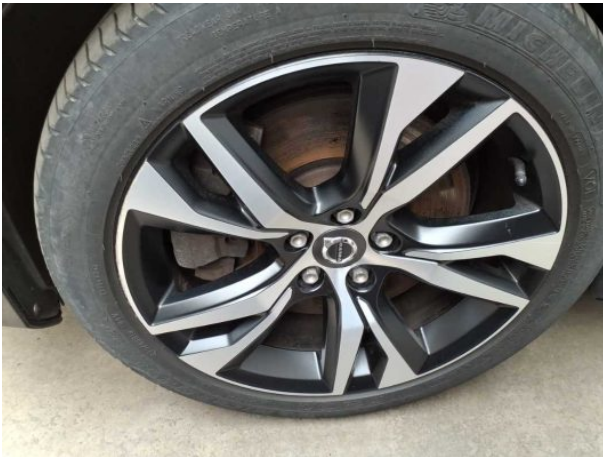
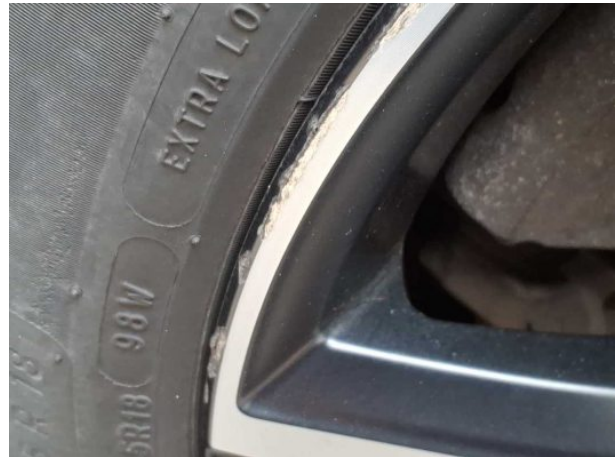
Beschädigung #9: Rad/Reifen: Leichtmetallfelge vorn links - Kratzer - Wertminderung

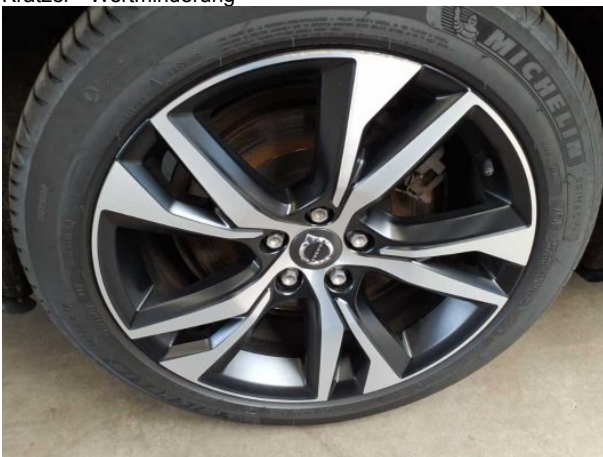
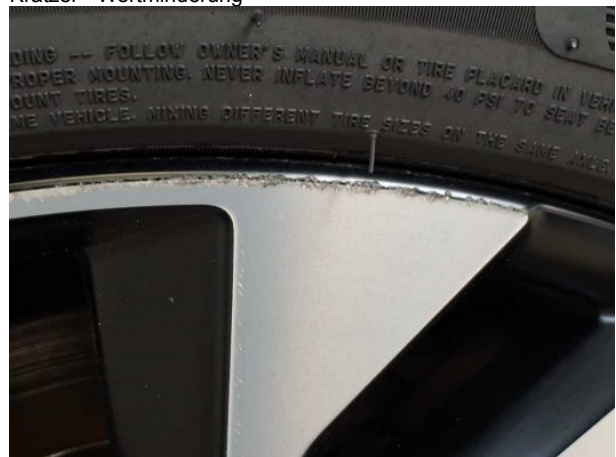
Beschädigung #10: Rad/Reifen: Leichtmetallfelge hinten rechts - Kratzer - Wertminderung

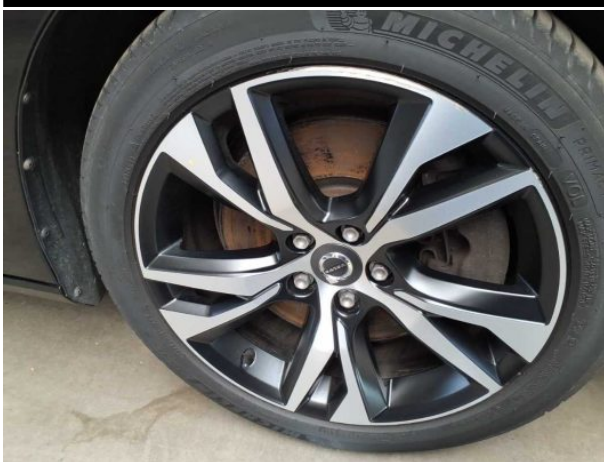
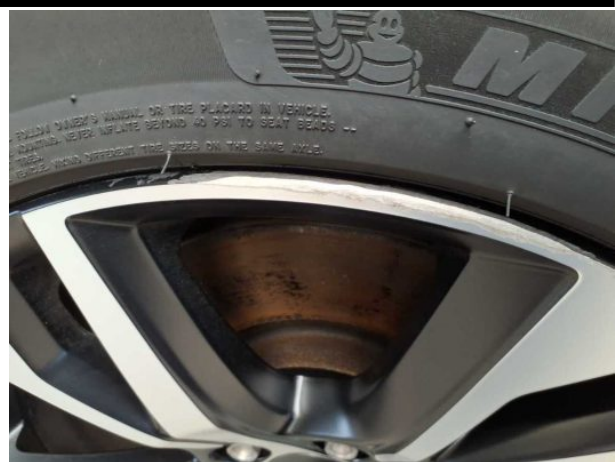
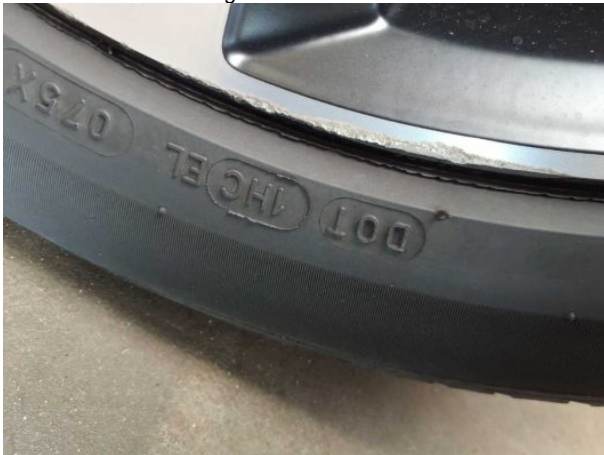
Beschädigung #11: Rad/Reifen: Leichtmetallfelge vorn rechts - Kratzer - Wertminderung

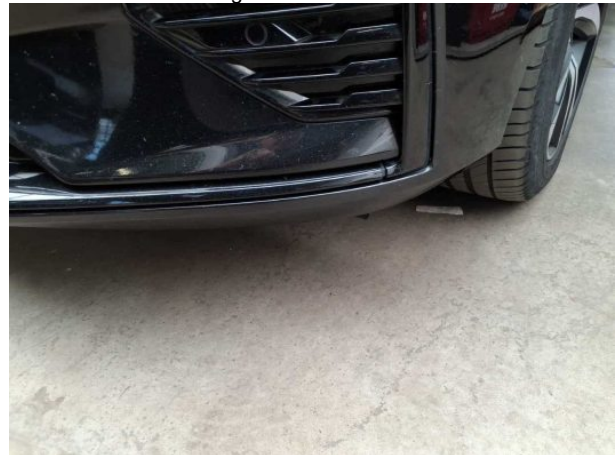
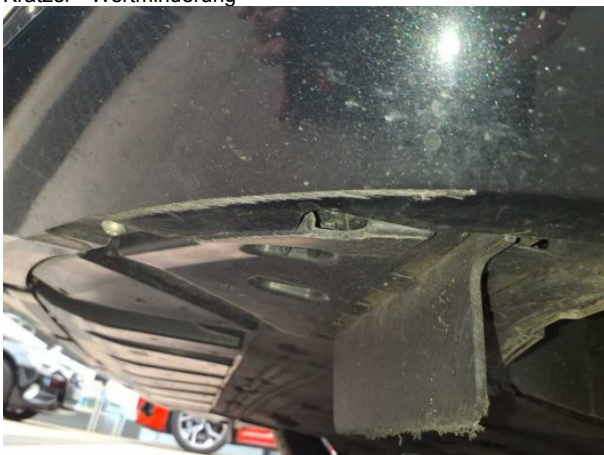
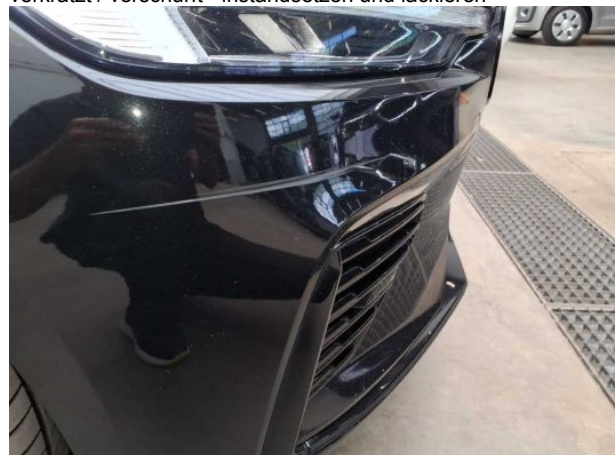
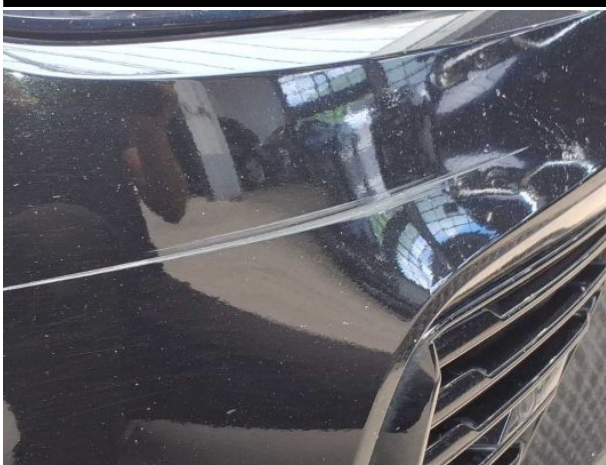
Beschädigung #12: Stossfänger vorn: Stossfänger vorn - verkratzt / verschürft - instandsetzen und lackieren

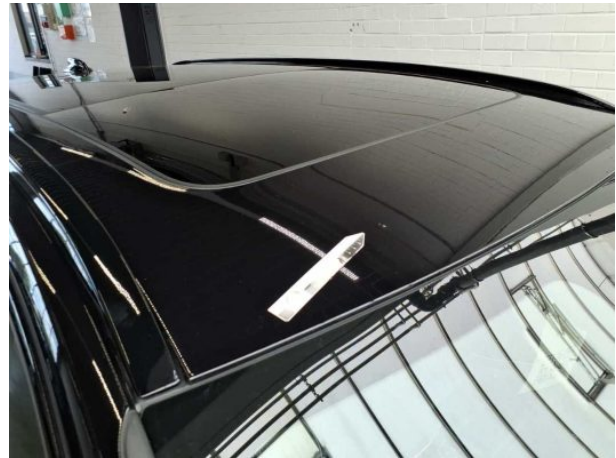
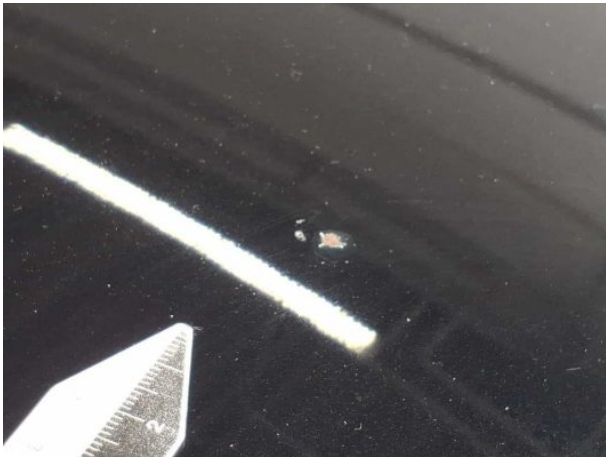
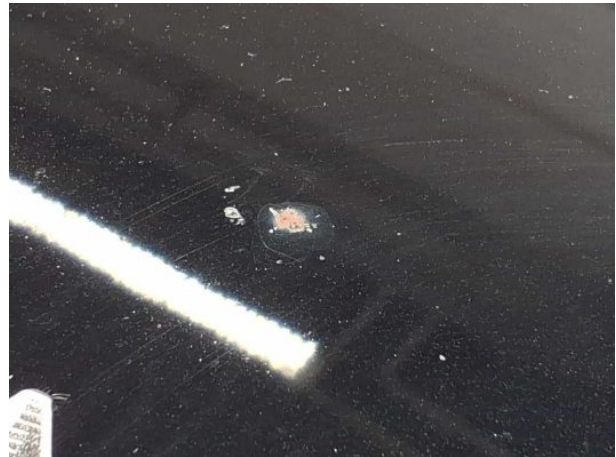
Beschädigung #13: Fahrzeugdach: Dach - Korrosion - instandsetzen und lackieren
