**Auftrags-Nr:** 1002452943  
**Besichtigt am:** 15.05.2026 13:17  
**Berichts-Nr:** 10611653  
**FIN:** WVVZZZCD9RW201261

# Zustandsbericht

- Protokoll der Fahrzeugbewertung -

Berichts-Nr: 10611653  
vom: 15.05.2026

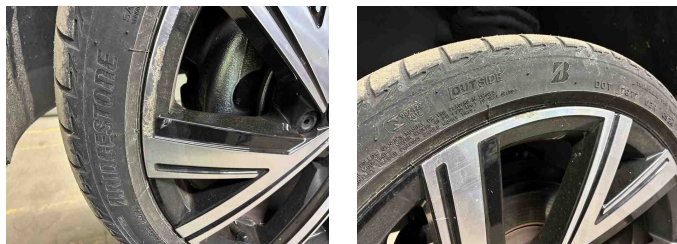
| Nr | Bauteil | Schadensbeschreibung | Reparaturempfehlung |
|---|---|---|---|
| 6 | Alufelge glanzgedreht vorne links | Kratzer | Optische Wertminderung |

## 6 - Alufelge glanzgedreht vorne links - Kratzer - Optische Wertminderung

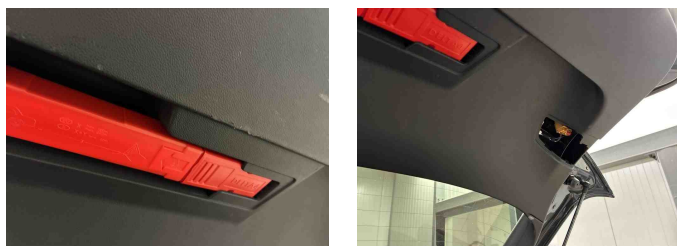
| Nr | Bauteil | Schadensbeschreibung | Reparaturempfehlung |
|---|---|---|---|
| 7 | Heckklappenverkleidung | Kratzer | Ersetzen |

## 7 - Heckklappenverkleidung - Kratzer - Ersetzen

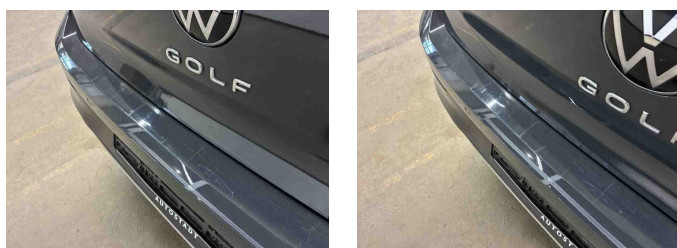
| Nr | Bauteil | Schadensbeschreibung | Reparaturempfehlung |
|---|---|---|---|
| 8 | Stoßfänger hinten | Kratzer | Smart Repair |

## 8 - Stoßfänger hinten - Kratzer - Smart Repair

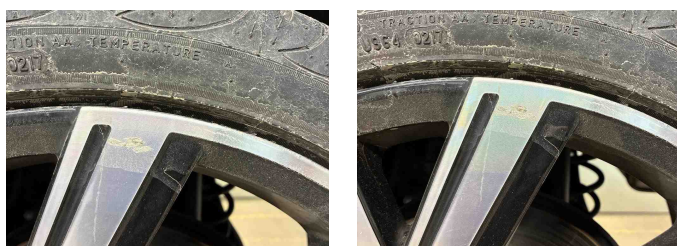
| Nr | Bauteil | Schadensbeschreibung | Reparaturempfehlung |
|---|---|---|---|
| 1 | Alufelge glanzgedreht hinten links | Kratzer | Akzeptabel (Gebrauchsspur) |

### 1 - Alufelge glanzgedreht hinten links - Kratzer - Akzeptabel (Gebrauchsspur)

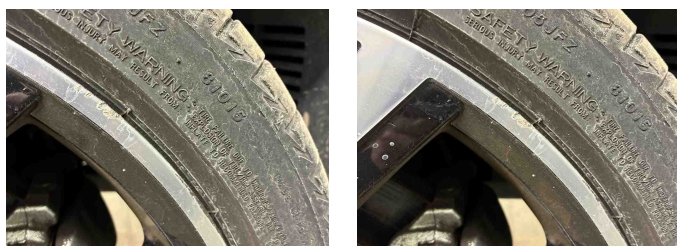
| Nr | Bauteil | Schadensbeschreibung | Reparaturempfehlung |
|---|---|---|---|
| 2 | Alufelge glanzgedreht vorne rechts | Kratzer | Akzeptabel (Gebrauchsspur) |

### 2 - Alufelge glanzgedreht vorne rechts - Kratzer - Akzeptabel (Gebrauchsspur)
