Zustandsbericht

Protokollnummer: 45866795
Auftrags-Nr / Referenz: 48094467_1
Besichtigungsdatum: 14.04.2026

| Hersteller / Modell | Opel Corsa 1.2 Direct Injection Turbo Start/Stop Ultimate | | |
| Kennzeichen | GI-AS 7821 | Fahrgestellnummer | VXKUPHNEKM4312607 |

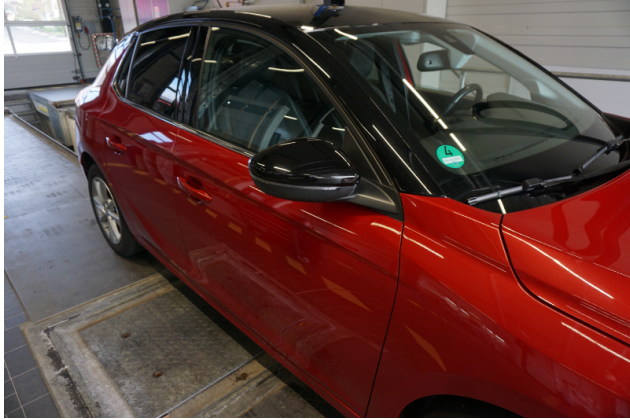
| Nr. | Bauteilgruppe | Beschreibung |
|---|---|---|
| 1 | Außenspiegel rechts | Abdeckkappe - verkratzt / verschürft - Smart Repair |

Beschädigung #1: Außenspiegel rechts: Abdeckkappe - verkratzt / verschürft - Smart Repair

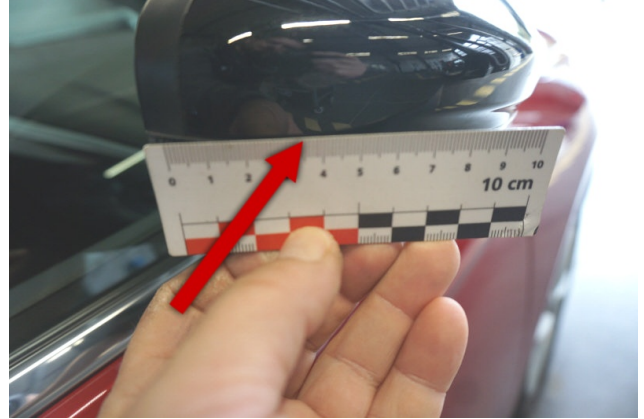
Beschädigung #1: Außenspiegel rechts: Abdeckkappe - verkratzt / verschürft - Smart Repair

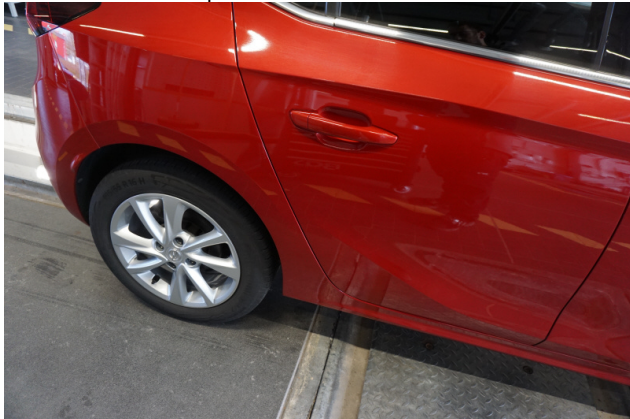
| Nr. | Bauteilgruppe | Beschreibung |
|---|---|---|
| 2 | Seitenwand rechts | Radlauf - Kratzer - Smart Repair |

Beschädigung #2: Seitenwand rechts: Radlauf - Kratzer - Smart Repair

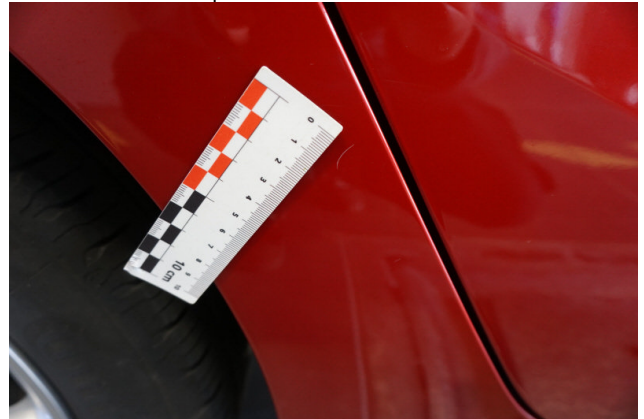
Beschädigung #2: Seitenwand rechts: Radlauf - Kratzer - Smart Repair

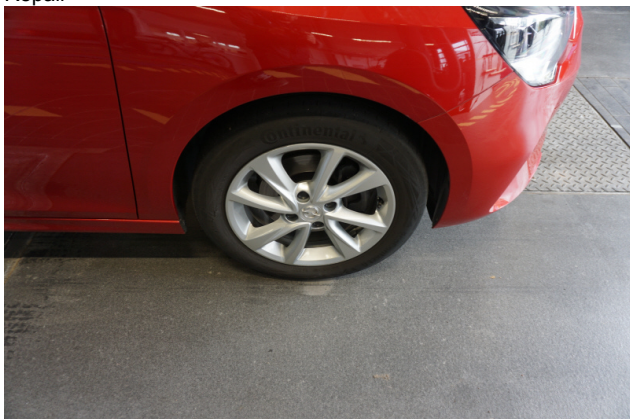
| Nr. | Bauteilgruppe | Beschreibung |
|---|---|---|
| 3 | Rad/Reifen | Leichtmetallfelge vorn rechts - verkratzt / verschürft - erneuern |

Beschädigung #3: Rad/Reifen: Leichtmetallfelge vorn rechts - verkratzt / verschürft - erneuern

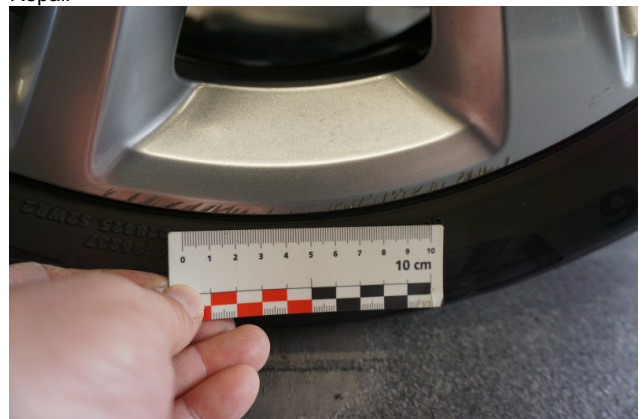
Beschädigung #3: Rad/Reifen: Leichtmetallfelge vorn rechts - verkratzt / verschürft - erneuern

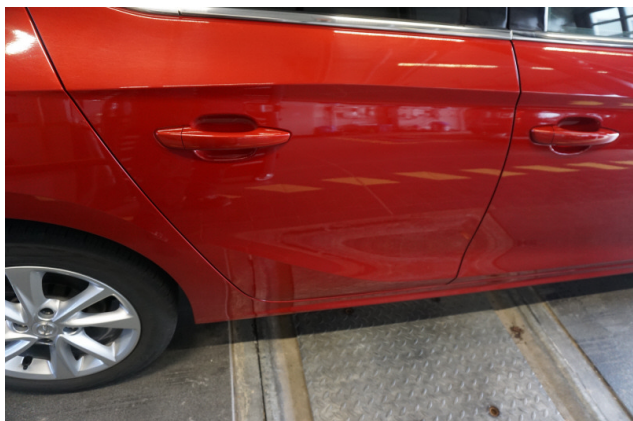
| Nr. | Bauteilgruppe | Beschreibung |
|---|---|---|
| 4 | Tür hinten rechts | Tür - Kratzer - lackieren |

Beschädigung #4: Tür hinten rechts: Tür - Kratzer - lackieren

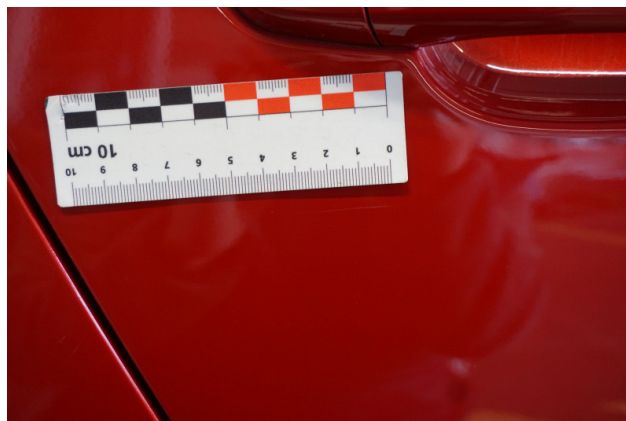
Beschädigung #4: Tür hinten rechts: Tür - Kratzer - lackieren

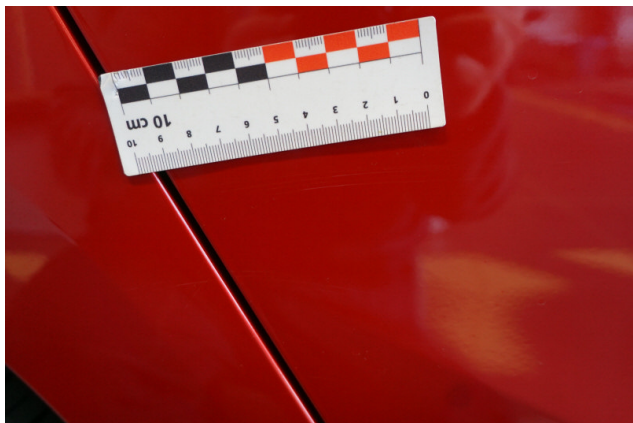
Beschädigung #4: Tür hinten rechts: Tür - Kratzer - lackieren

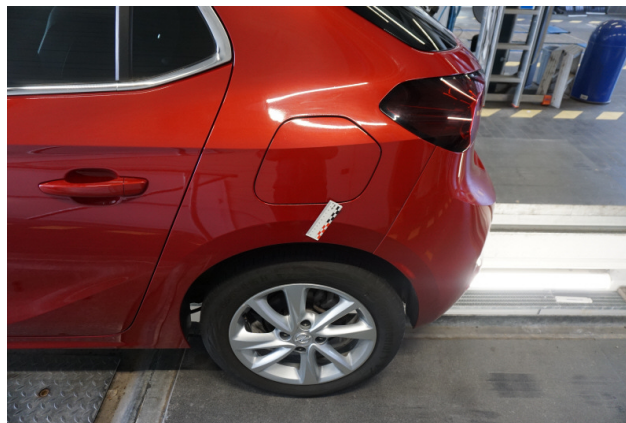
| Nr. | Bauteilgruppe | Beschreibung |
|---|---|---|
| 5 | Seitenwand links | Seitenwand - Kratzer - lackieren |

Beschädigung #5: Seitenwand links: Seitenwand - Kratzer - lackieren

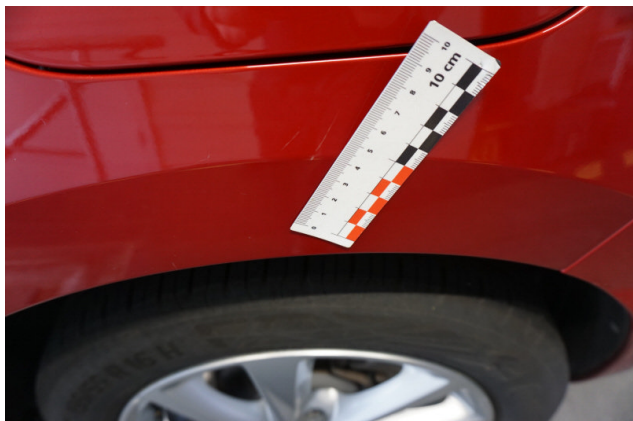
Beschädigung #5: Seitenwand links: Seitenwand - Kratzer - lackieren
