## Zustandsbericht

<b>Kunde :</b>	<b>Allane SE HCBE</b>	<b>Amtl. Kennzeichen :</b>	<b>OH-MD 131E</b>
<b>Berichtsnummer :</b>	<b>0000000925677-DE968</b>		
<b>Referenznummer:</b>	<b>31197499</b>

#### Hyundai Tucson (NX)(12.2020->) N Line Plug-In Hybrid 4WD

Fahrzeug-Ident.-Nr.:	<b>TMAJB812DNJ142751</b>	Laufleistung abgelesen:	<b>30247 km</b>
Erstzulassung / Baujahr:	<b>15.12.2022 / 2022</b>	Besichtigungsdatum/-ort:	<b>16.06.2026 14:36 , 23738 Lensahn</b>
Fahrzeugart:	<b>SUV</b>	Aufbauart:	<b>Kombilimousine</b>
Kraftstoff:	<b>Hybr.B/E ext. aufl.</b>	Getriebe Art:	<b>Automatik</b>
Navi.-Datenträger:	<b>Festplattenlaufwerk</b>	Hubraum / Leistung:	<b>1598 ccm / 132 kW (179 PS)</b>
Antriebsart:	<b>Allrad</b>	Lackfarbe:	<b>Phantom Black / MIC</b>
Lackart:	<b>Perleffekt</b>	Türen / Sitzplätze:	<b>5 / 5</b>
Anzahl Schlüssel:	<b>2</b>	Nächste HU / AU:	<b>01.2028 / 01.2028</b>
Polster Art:	<b>Leder/Alcantara</b>	Serviceheft verfügbar:	<b>Ja</b>
Farbe Innenausstattung:	<b>Schwarz</b>	Serviceheft gepflegt:	<b>Nein</b>
Raucherfahrzeug:	<b>Nein</b>	Letzter Service km / am:	<b>27636 / 02.01.2026</b>
Fahrzeug fahrbereit:	<b>Ja</b>	Vorgelegte Fahrzeug-	
Zustand aussen:	<b>2 - Gut</b>	Unterlagen:	<b

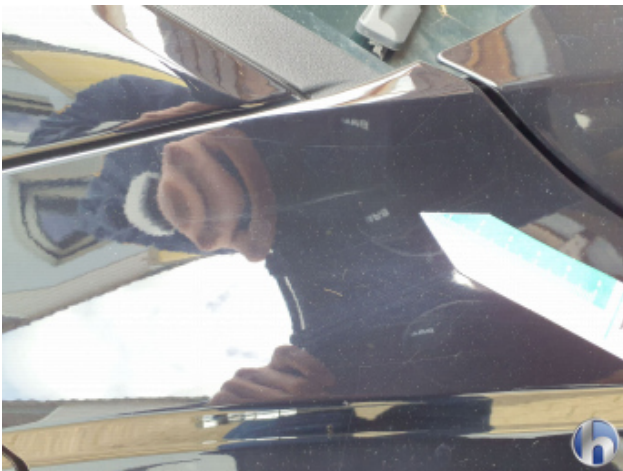
1. Kotflügel Vorne - Rechts  
Kratzer - Lackieren

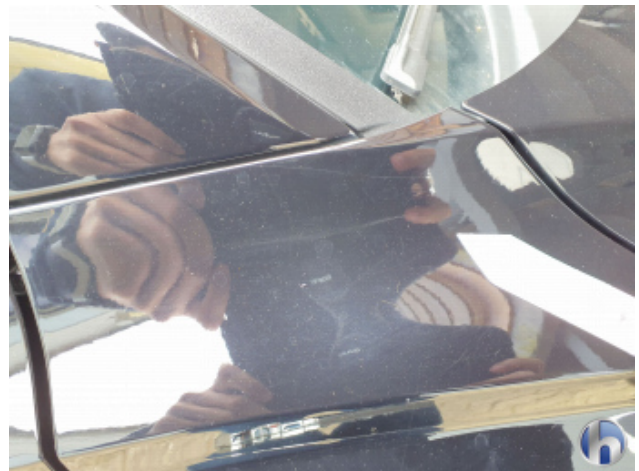
1. Kotflügel Vorne - Rechts  
Kratzer - Lackieren

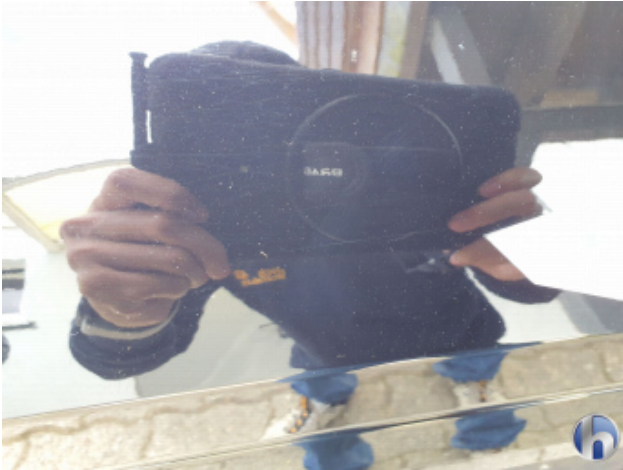
1. Kotflügel Vorne - Rechts  
Kratzer - Lackieren

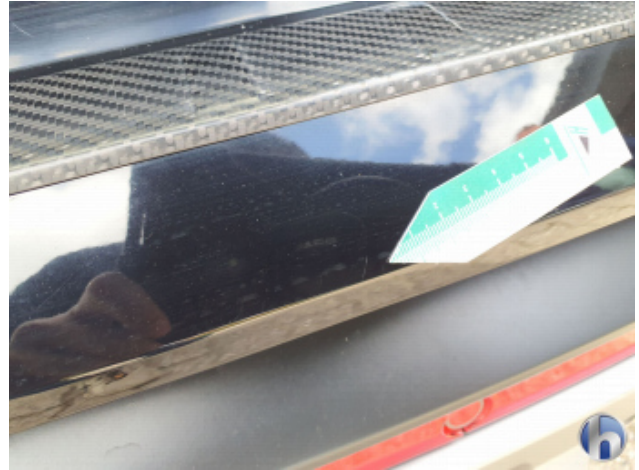
2. Stoßfänger Hinten  
Kratzer - Smart Repair

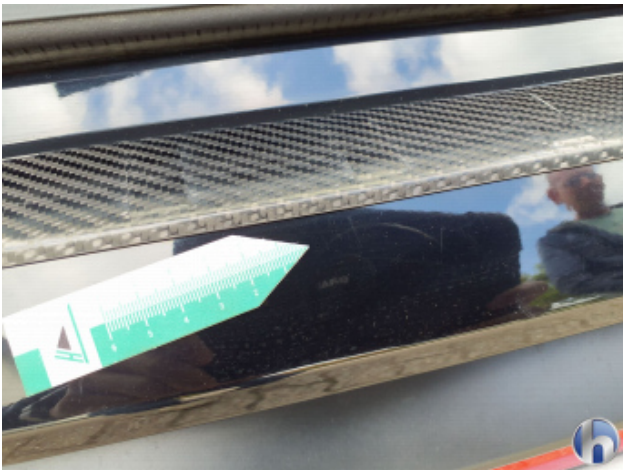
2. Stoßfänger Hinten  
Kratzer - Smart Repair

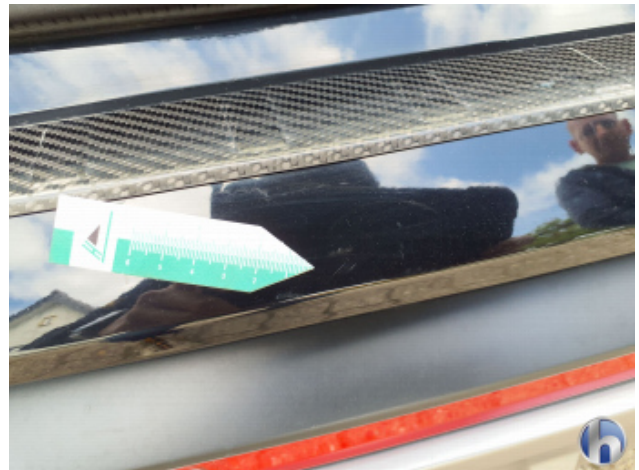
2. Stoßfänger Hinten  
Kratzer - Smart Repair

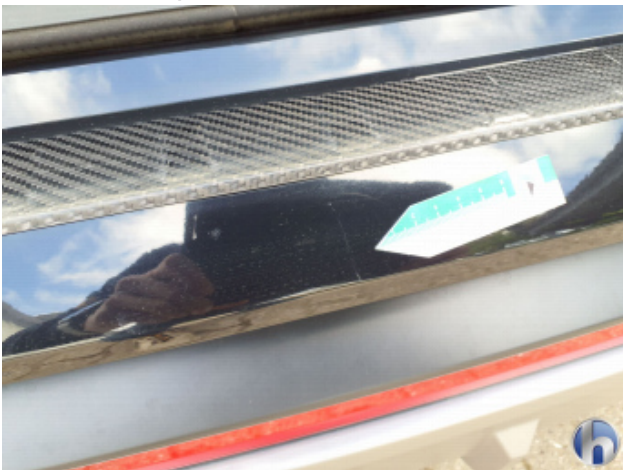
2. Stoßfänger Hinten  
Kratzer - Smart Repair

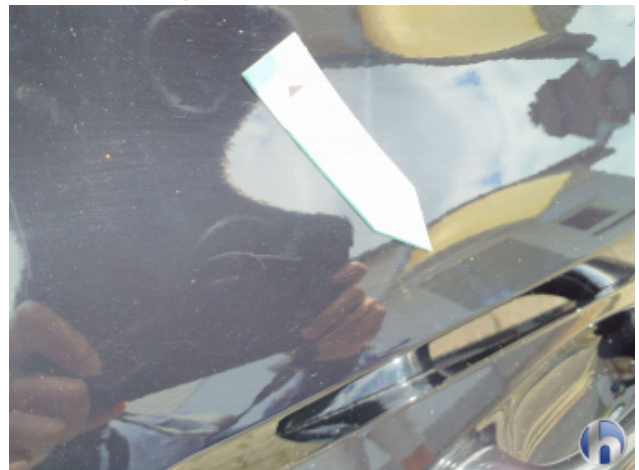
3. Tür Hinten - Rechts  
Kratzer - Smart Repair

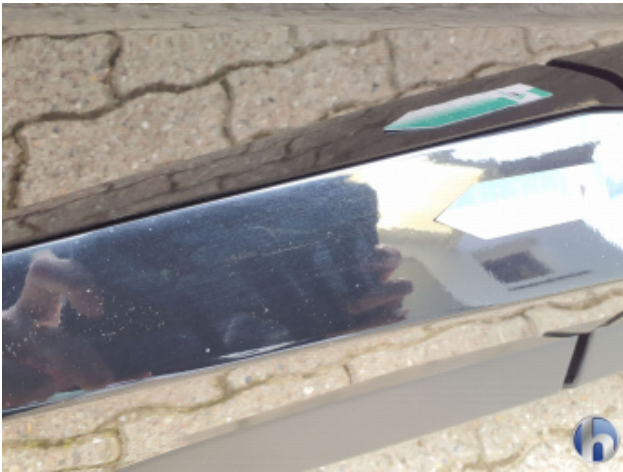
3. Tür Hinten - Rechts  
Kratzer - Smart Repair

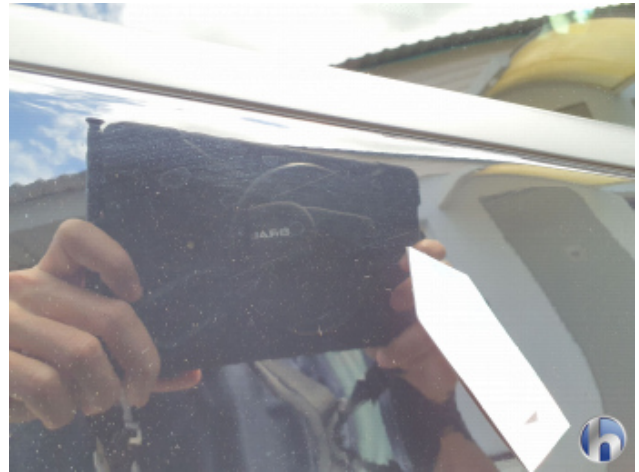
4. Seitenwand - Hinten - Rechts  
Kratzer - Smart Repair

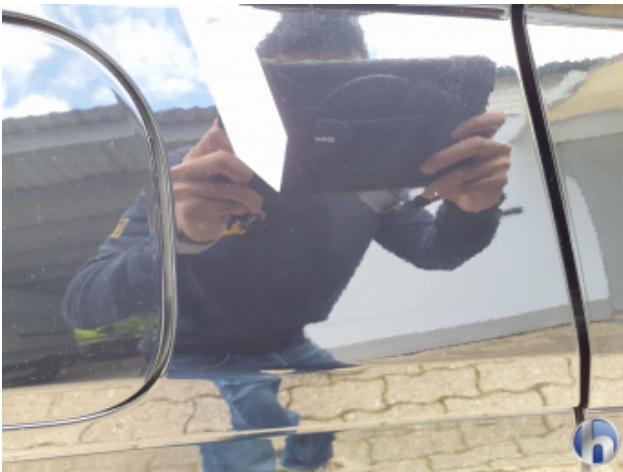
4. Seitenwand - Hinten - Rechts  
Kratzer - Smart Repair

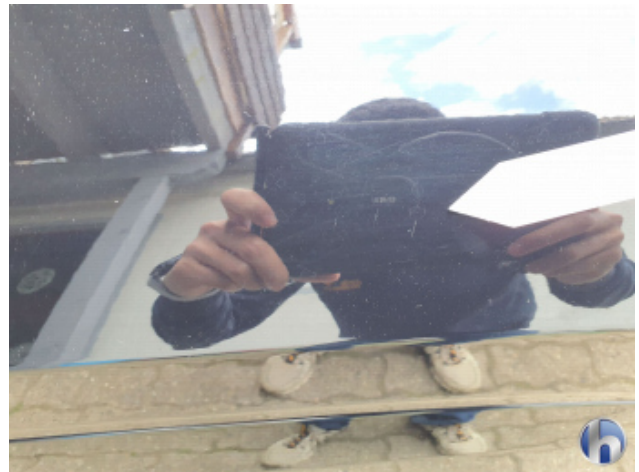
5. Kotflügel Vorne - Links  
Kratzer - Smart Repair

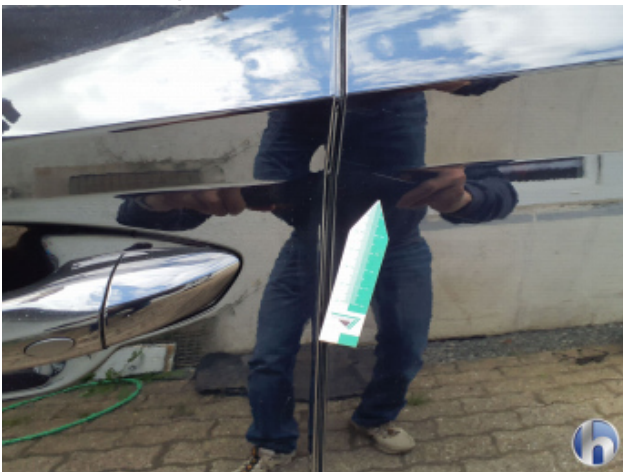
6. Tür Hinten - Links  
Kratzer - Lackieren

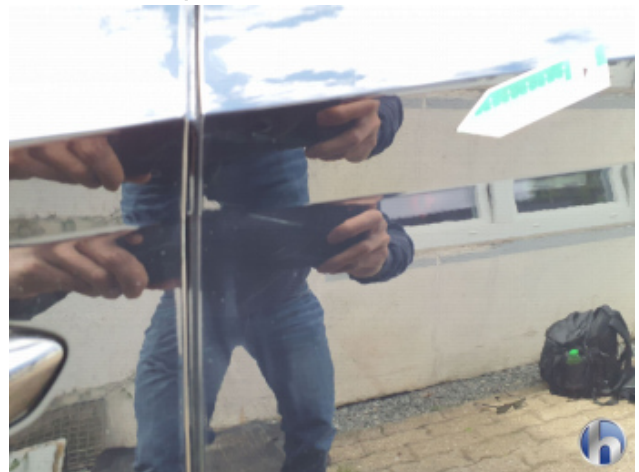
6. Tür Hinten - Links  
Kratzer - Lackieren

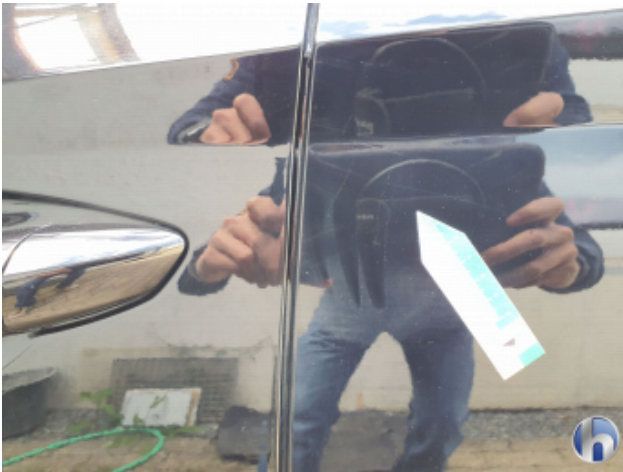
6. Tür Hinten - Links  
Kratzer - Lackieren

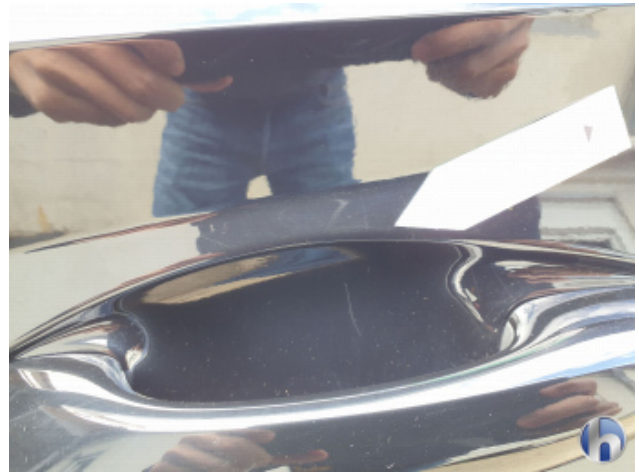
6. Tür Hinten - Links  
Kratzer - Lackieren

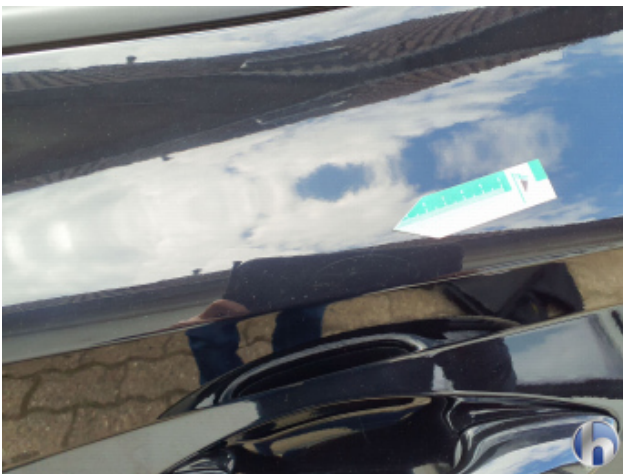
6. Tür Hinten - Links  
Kratzer - Lackieren

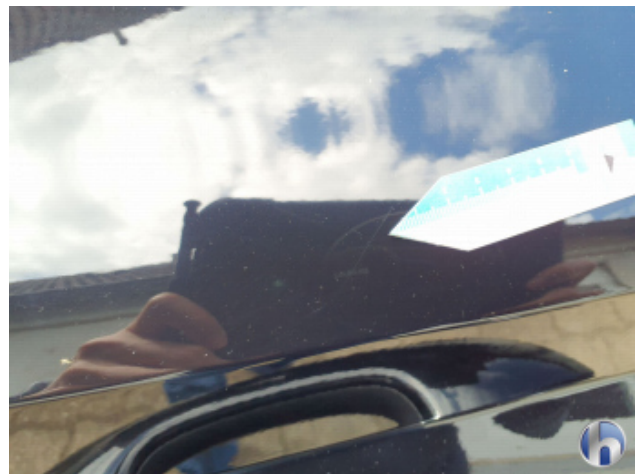
6. Tür Hinten - Links  
Kratzer - Lackieren

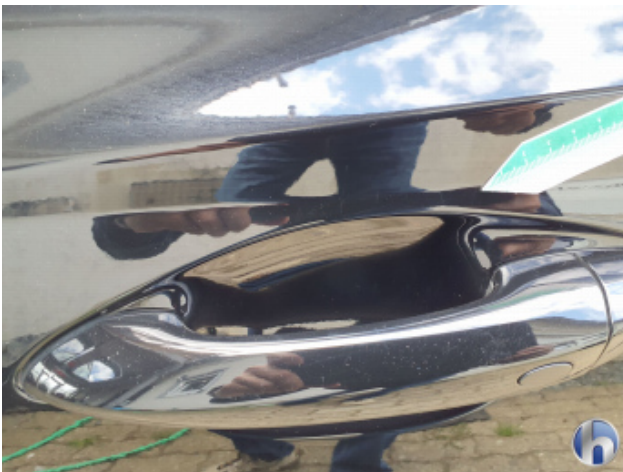
7. Tür Vorne - Links  
Gebrauchsspuren - Ohne Reparatur

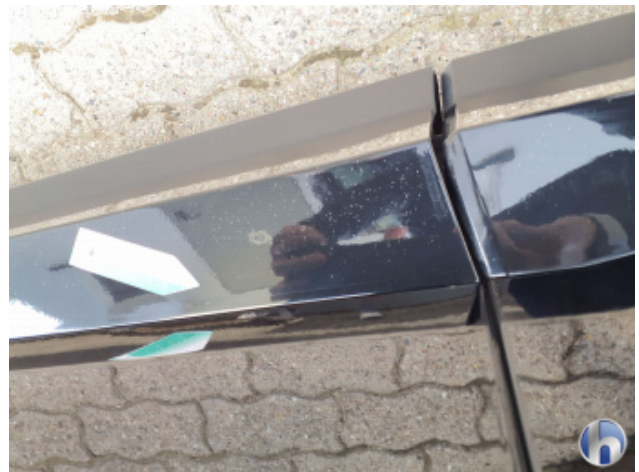
8. Tür Vorne - Rechts  
Kratzer - Lackieren

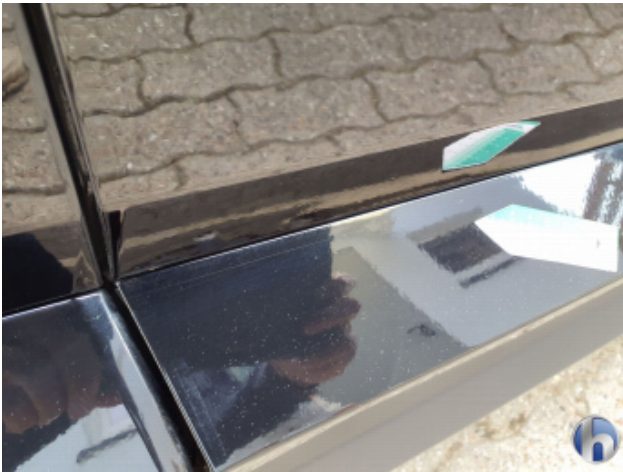
8. Tür Vorne - Rechts  
Kratzer - Lackieren

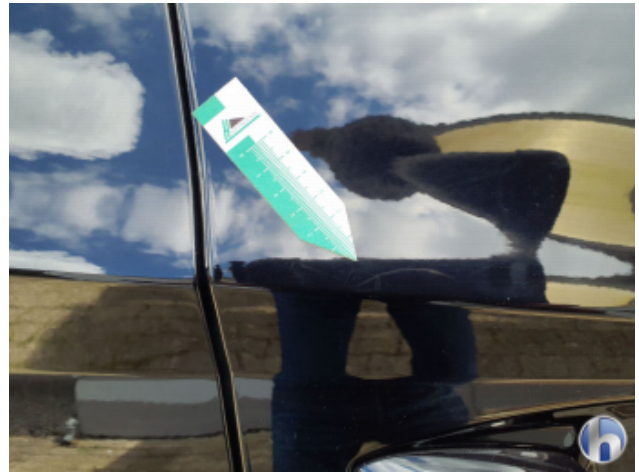
8. Tür Vorne - Rechts  
Kratzer - Lackieren

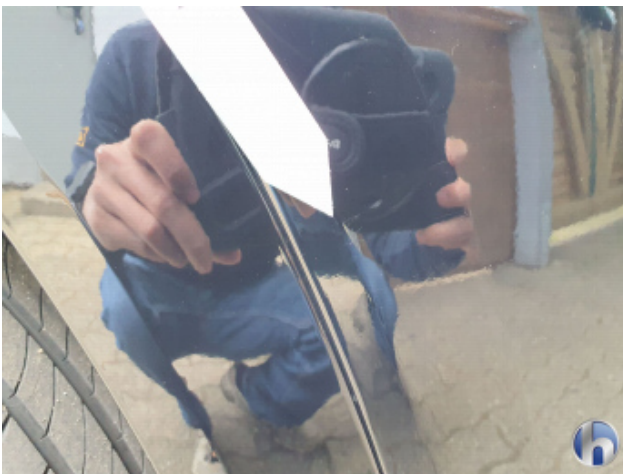
9. Stoßfänger Vorne  
Gebrauchsspuren - Ohne Reparatur

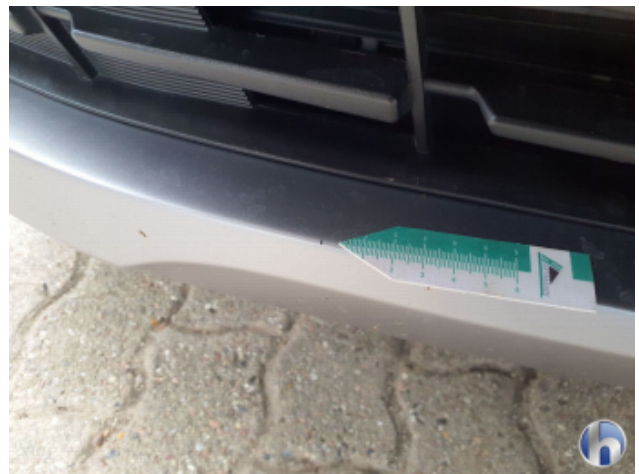
9. Stoßfänger Vorne  
Gebrauchsspuren - Ohne Reparatur

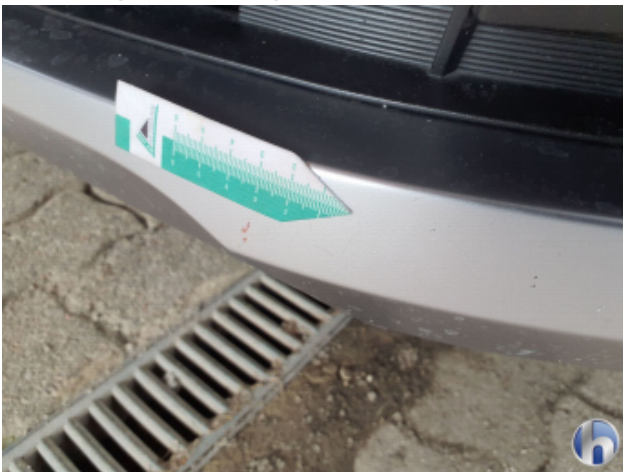
9. Stoßfänger Vorne  
Gebrauchsspuren - Ohne Reparatur

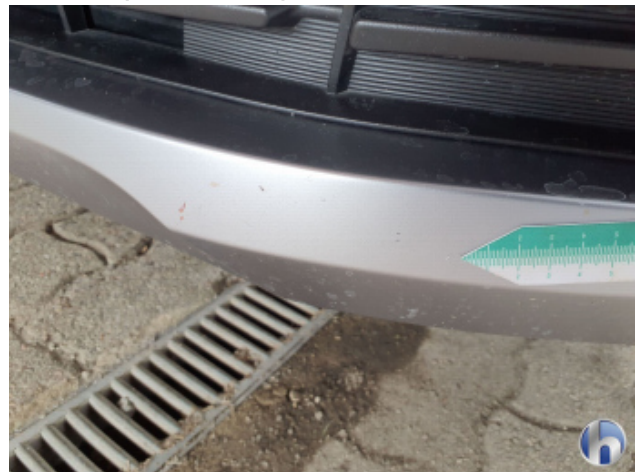
9. Stoßfänger Vorne  
Gebrauchsspuren - Ohne Reparatur

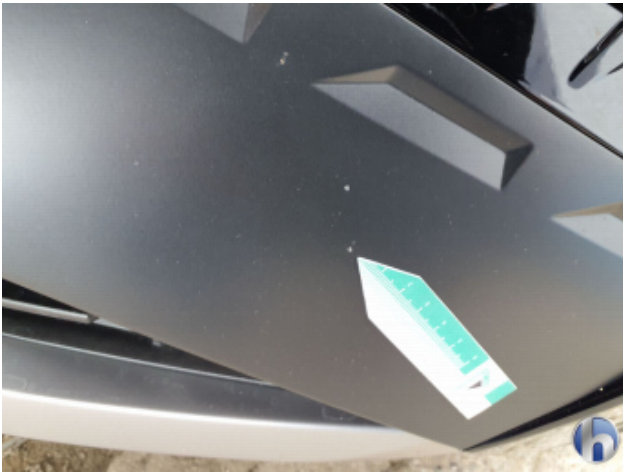
9. Stoßfänger Vorne  
Gebrauchsspuren - Ohne Reparatur

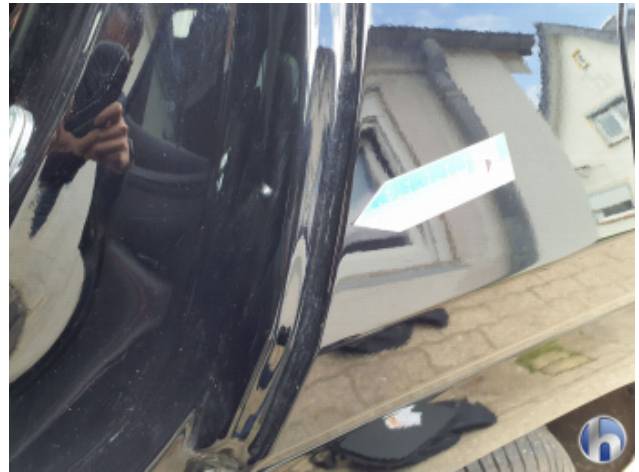
10. Seitenwand - Hinten - Links  
Kratzer - Smart Repair

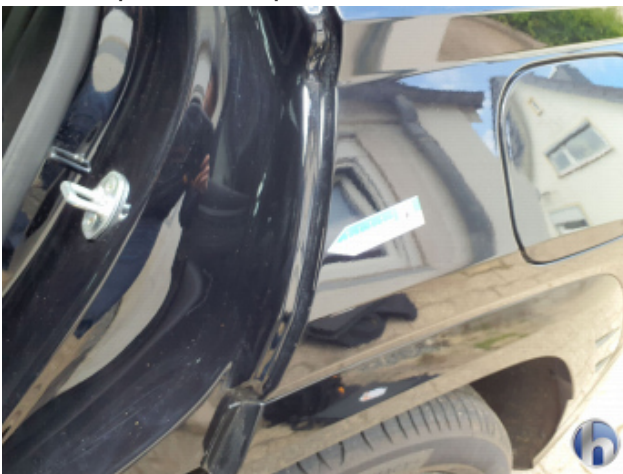
10. Seitenwand - Hinten - Links  
Kratzer - Smart Repair

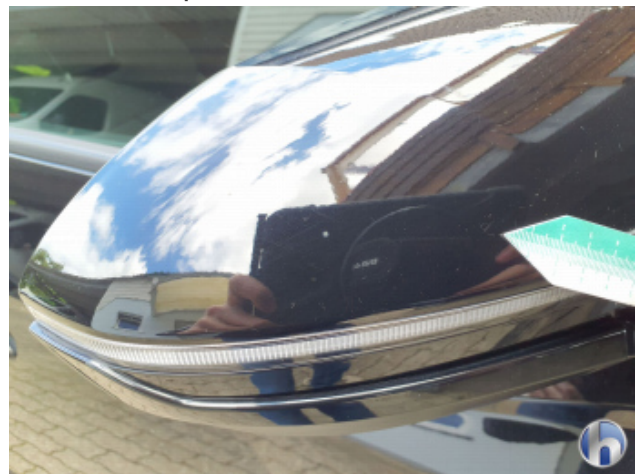
11. Außenspiegel Gehäuse - Rechts  
Gebrauchsspuren - Ohne Reparatur
